福島第一原子力発電所 2号機原子炉建屋西側開口部設置完了と 今後のオペレーティングフロア調査について

< 参 考 資 料 >
2 0 1 8 年 6 月 2 1 日
東京電力ホールディングス株式会社
福島第一廃炉推進カンパニー

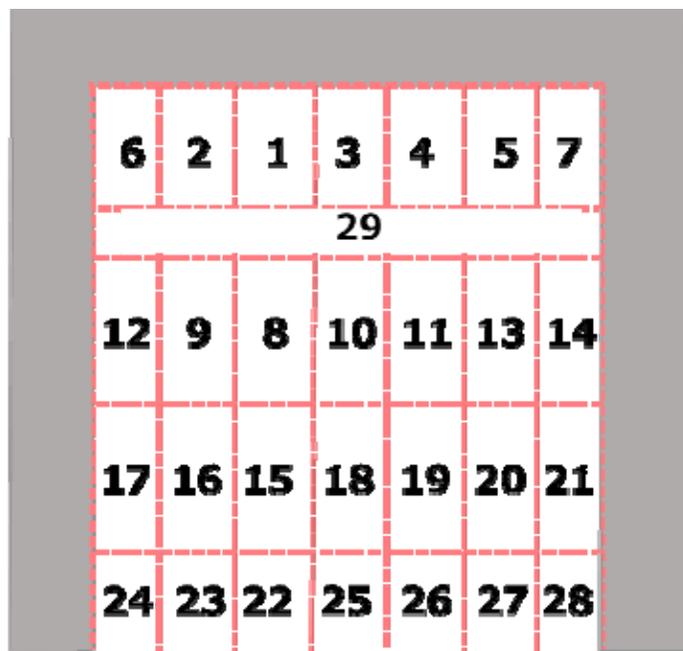
壁解体の状況（6月21日夕方時点）
全29ブロック 完了

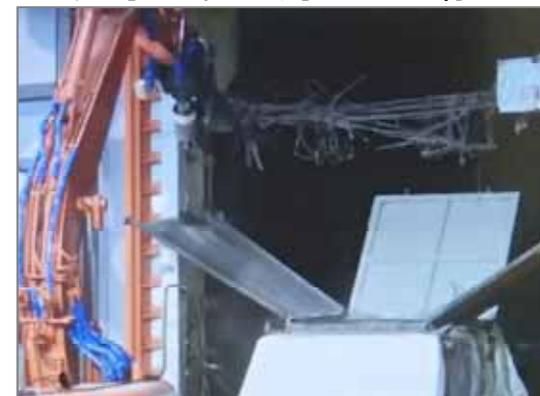
<参考：昨日6月20日の様子>

注：現場の様子が写ったモニター画面をカメラで撮影したもの

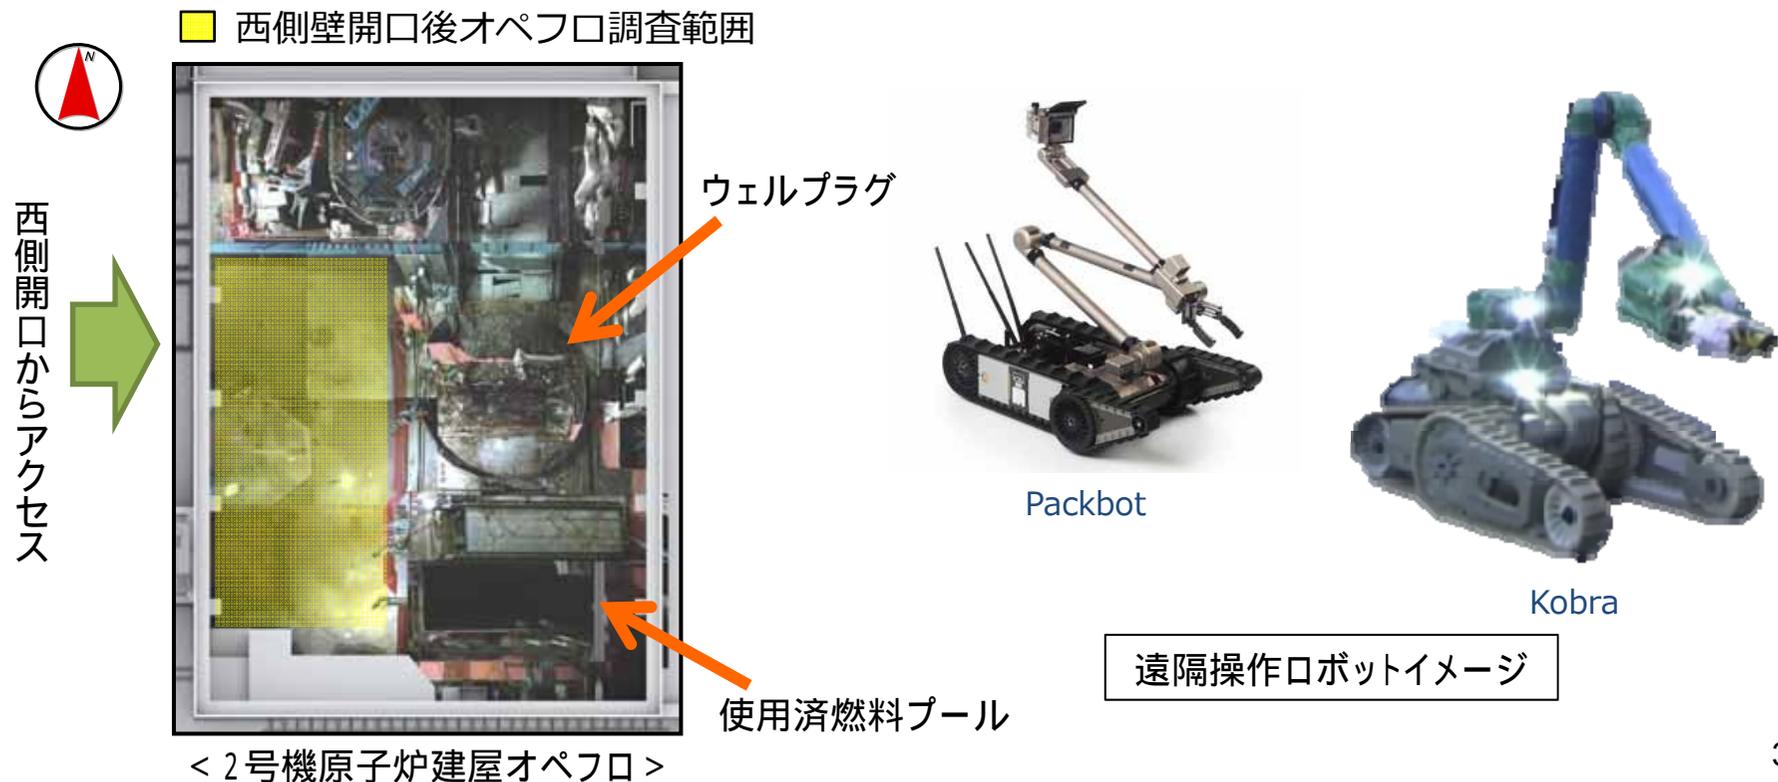
西側壁開口後オペフロ調査（6月25日以降開始予定）

- 「オペフロ内残置物移動・片付」および「オペフロ内残置物移動・片付後調査」を円滑に実施するため、残置物状況の調査およびオペフロ西側壁開口近傍の線量等の調査を行います。

- ・空間線量測定 ・ダスト測定 ・スミア測定（床・壁）
- ・カメラによる残置物等の状況調査 ・コリメート付線量計による測定（床・壁）
