# 福島第一原子力発電所 2号機原子炉建屋西側外壁の開口設置について

2018年7月6日

東京電力ホールディングス株式会社

# 1. 2号機原子炉建屋西側外壁開口の進捗状況について **TEPCO**

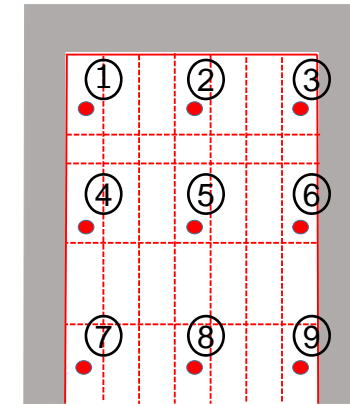
コア採取箇所

- 2018年4月16, 17日に調査用コアを9本採取。
- 前室内のダスト, 線量率は, 削孔前後で有意な変動なし。
- 削孔箇所近傍の線量率は, 削孔直後に建屋内からの放射線の影響を受けて, 一時的に増加したが, 削孔箇所を塞いだ後は削孔前と同程度の線量率に戻った。

線量率 (mSv/h)	削孔前	削孔直後	孔塞ぎ後
上段	1.0	3.0	1.0
中段	0.5	2.5	0.5
下段	0.5	1.0	0.5

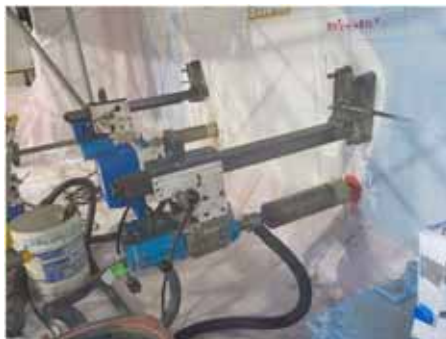
コア削孔装置設置状況

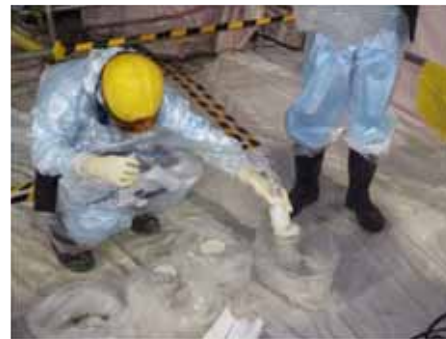
採取したコア  
(長さ約20cm, 直径約11cm)

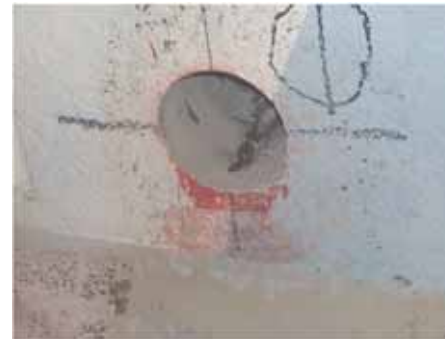
コアを削孔した状況

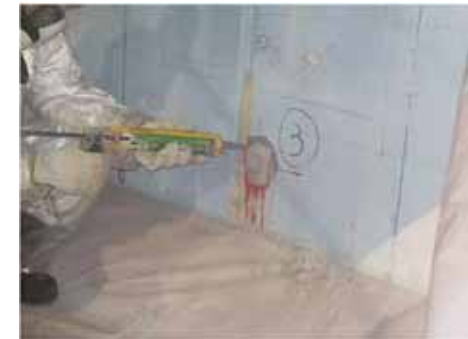
削孔箇所の孔塞ぎの状況

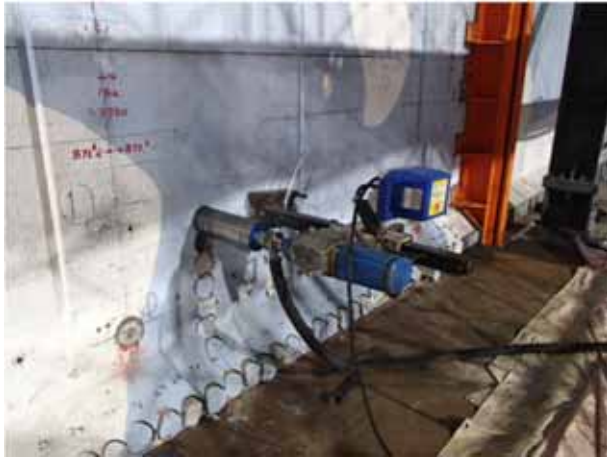
解体用コア削孔 (STEP3)  
2018/4/24撮影

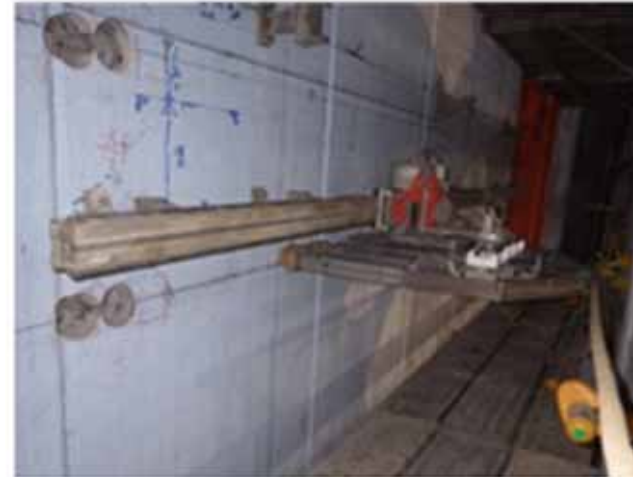
壁目地切り (STEP4)  
2018/5/14撮影

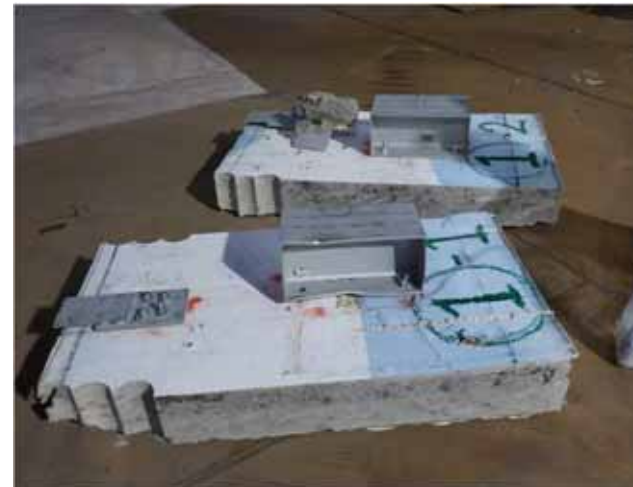
壁解体 (STEP6)  
2018/5/28撮影

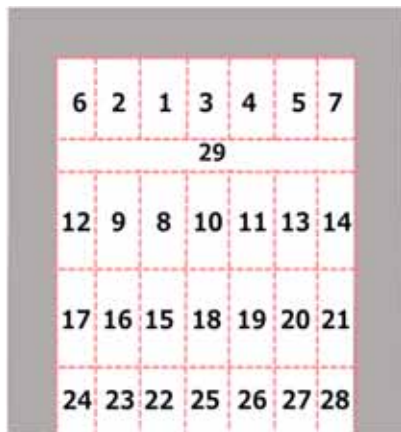
壁解体ブロック図

- 6月21日に、2号機原子炉建屋西側の壁全29ブロックの解体が終了し、今後のオペフロ調査等の出入り口として使用する開口部の設置が完了
- 5月28日から壁解体を開始してきたが、作業中における放射性物質濃度を監視しているダストモニタや、敷地境界に設置してあるモニタリングポストに有意な変動はなかった

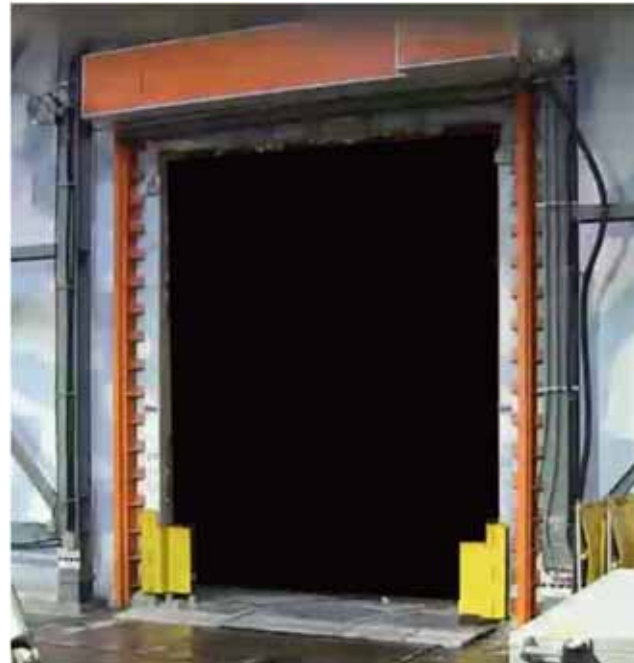
開口部の様子（6月21日撮影）

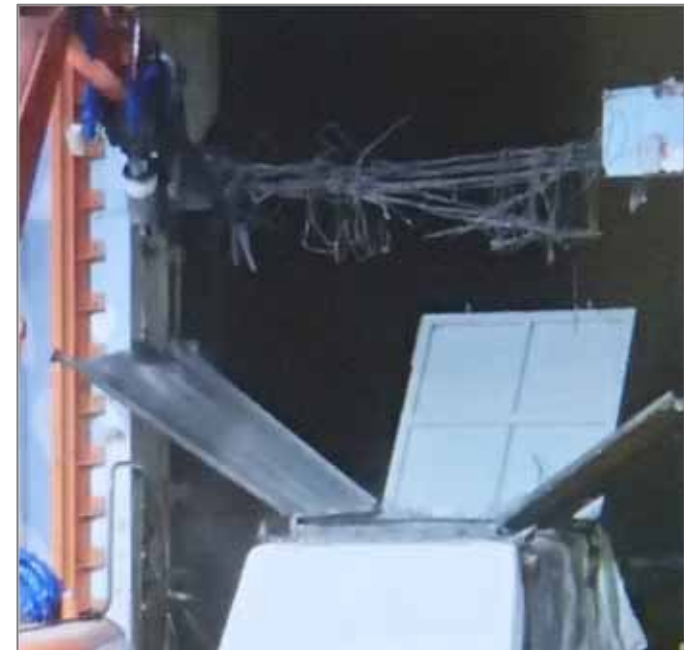
開口部の様子（6月20日撮影）

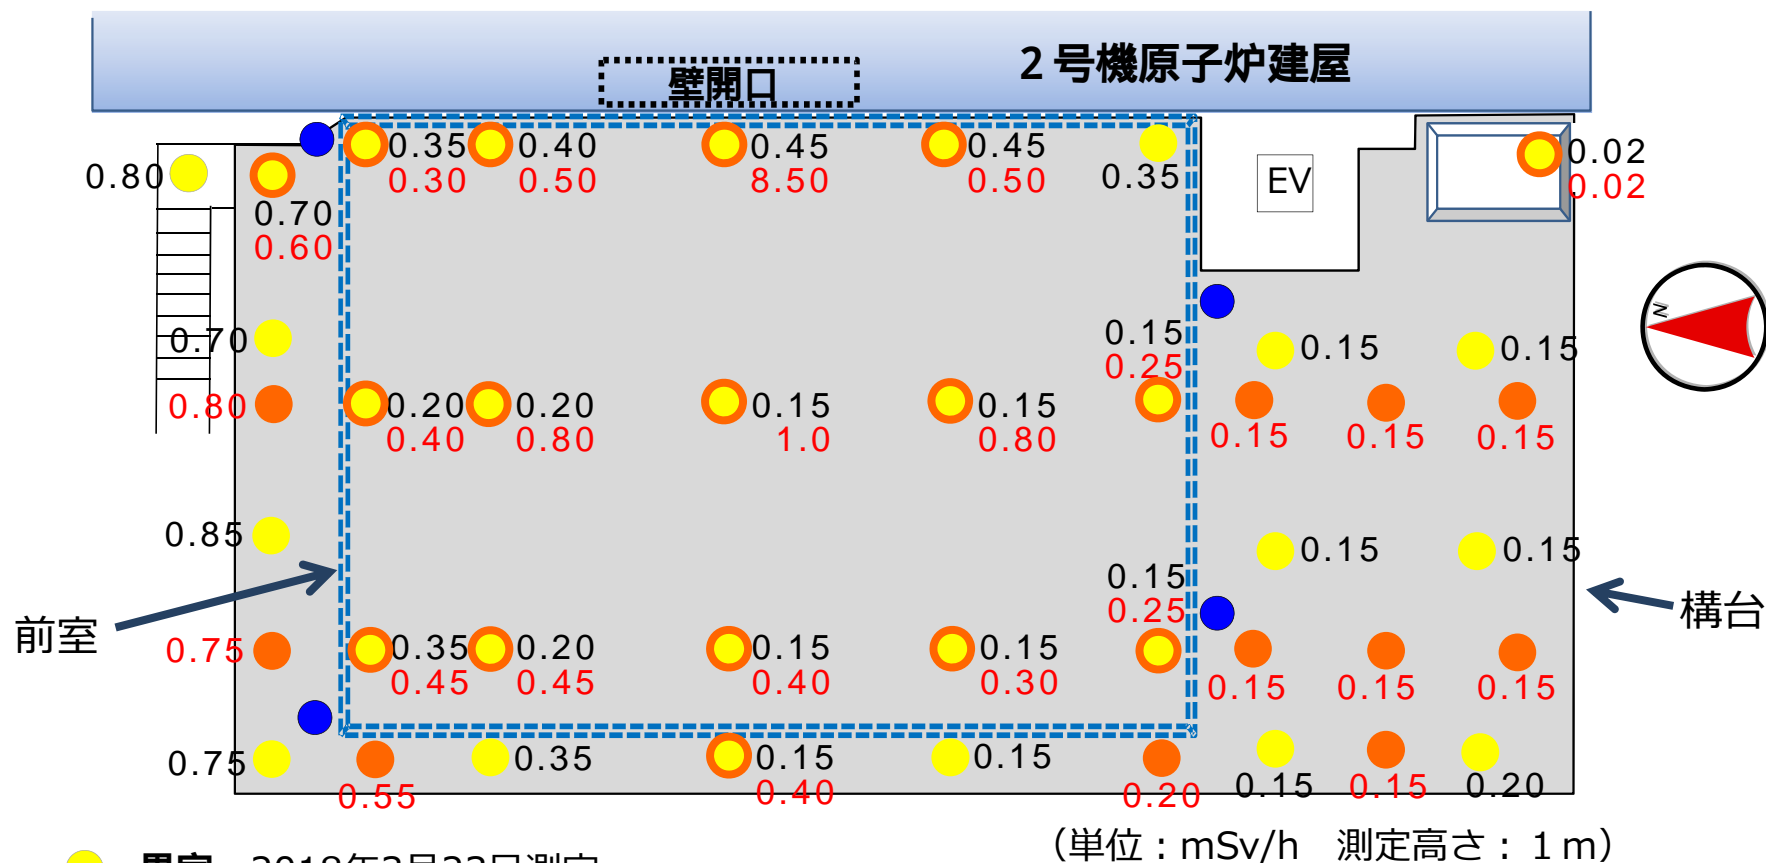
- これまでの構台上の空間線量は以下の通りです。
- 特に壁直近において線量が上昇していますが、事前の線量評価通りの水準でもあり、遠隔操作ロボット等によるオペレーティングフロア内調査の準備を進めてまいります。

- 黒字 2018年3月23日測定
- 赤字 2018年6月21日（耐風梁解体後）測定
- 青字 ダスト測定時のサンプリング箇所(4箇所)

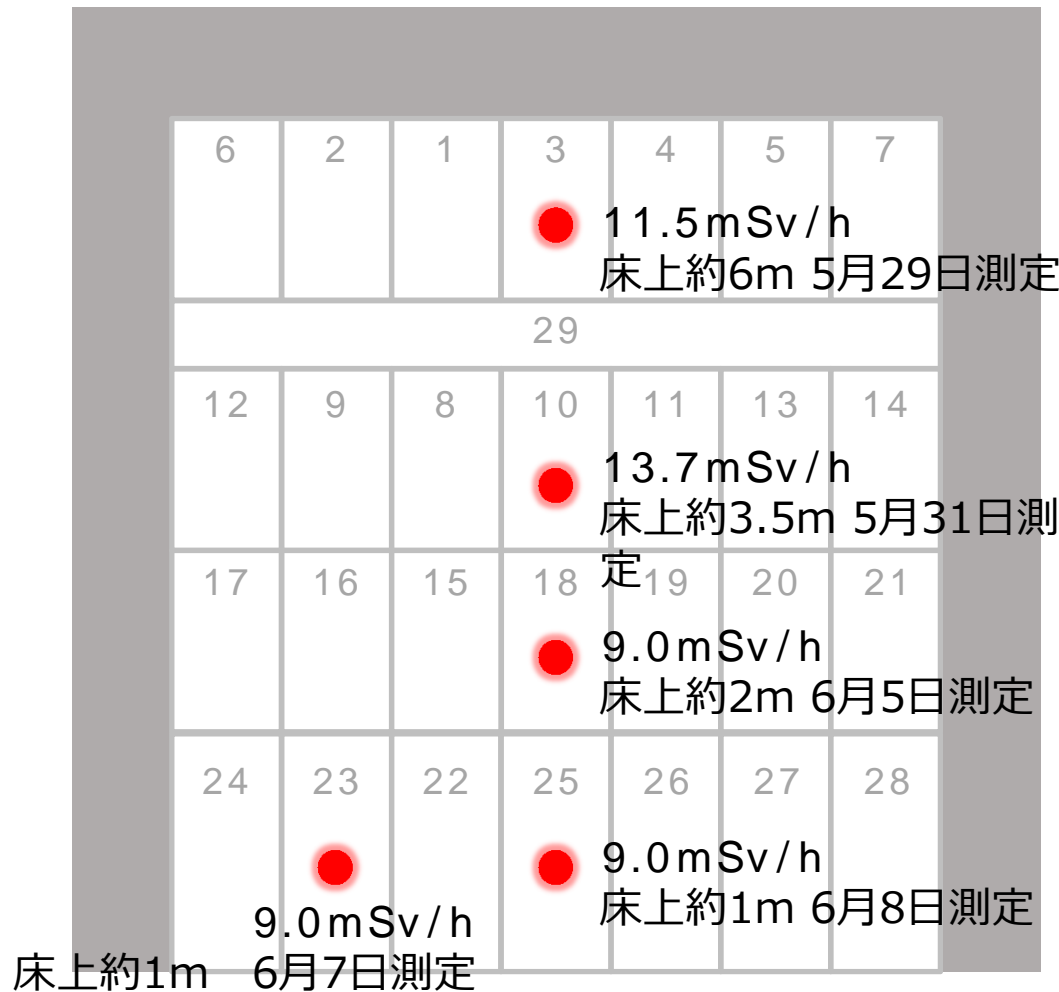
・測定位置（水平位置）：R/Bと前室の境界  
 ※測定はいずれも解体完了後の開口が開いた状態での測定

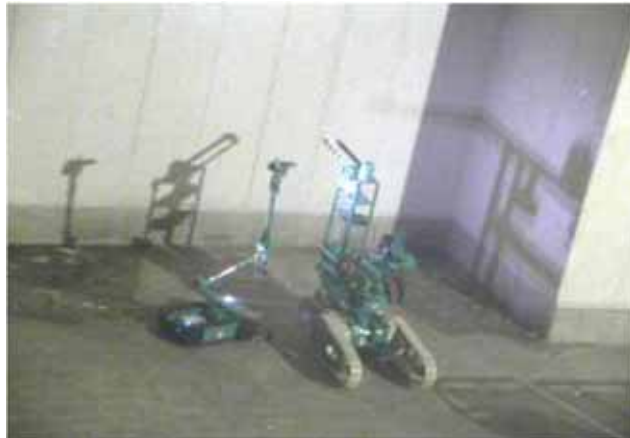
① 遠隔無人ロボット測定状況(天井カメラ撮影)

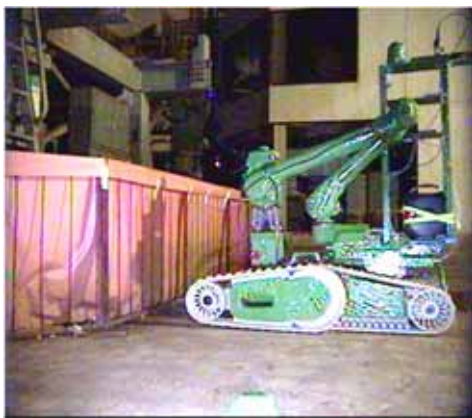
② 遠隔無人ロボット測定状況(ロボット撮影)

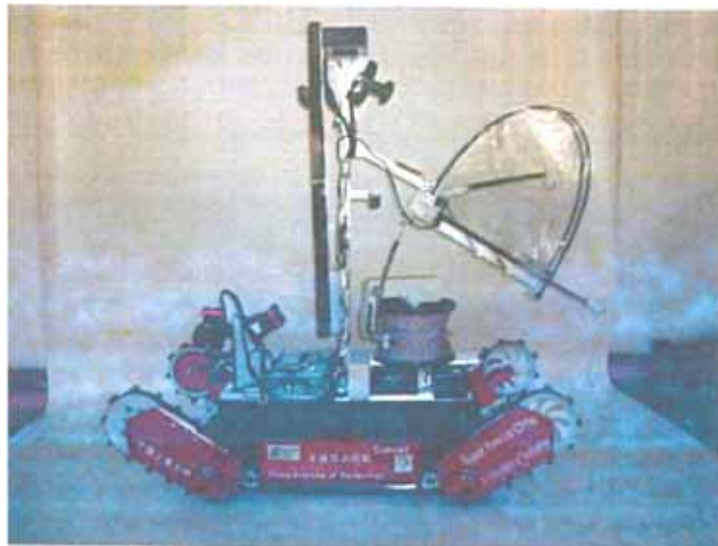
遠隔自走調査ロボット（クインス）
