淡水化装置（逆浸透膜式）濃縮水貯槽からの漏えいについて

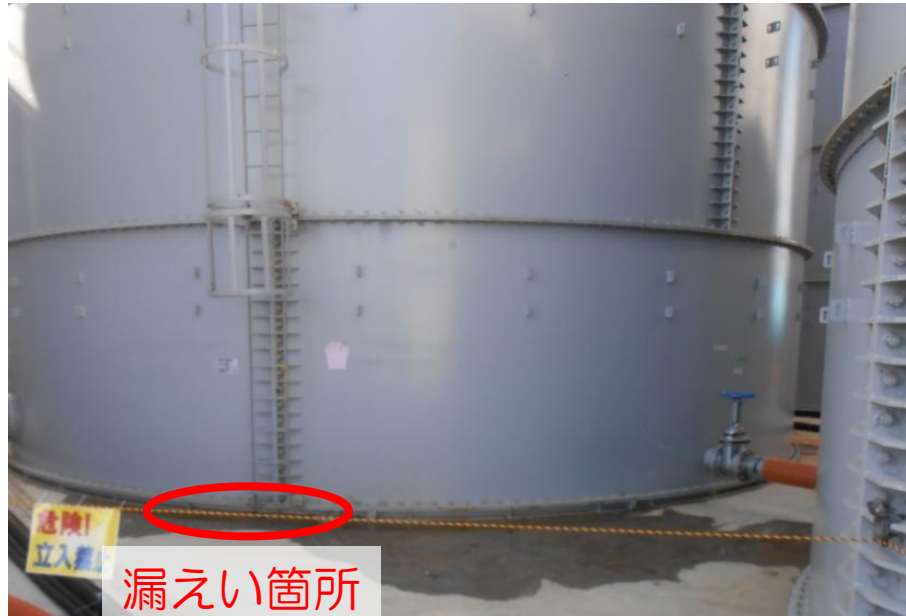
<漏えいタンク>

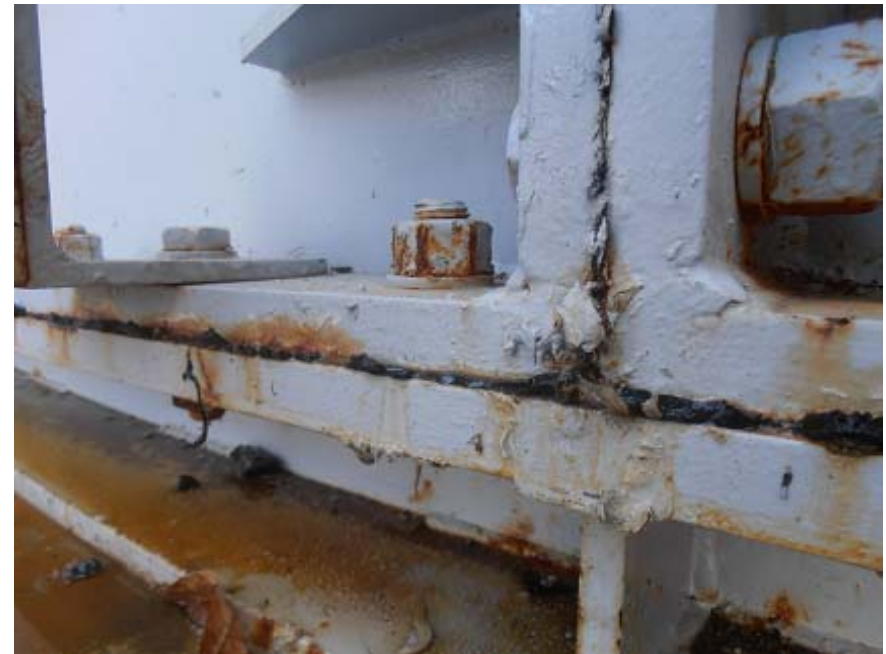
<漏えい箇所近影>

淡水化装置濃縮貯槽付け根からの漏えい水サンプリング結果について

【試料採取場所】 淡水化装置濃縮貯槽

【試料採取日時】 平成24年1月10日（火） 11：30

【測定結果】

核種	放射性物質濃度 (Bq/cm ³)	検出限界値 (Bq/cm ³)	半減期
I-131	検出限界未満	8.5×10^0	約8日
Cs-134	9.4×10^1	1.1×10^1	約2年
Cs-137	1.1×10^2	8.5×10^0	約30年
全β	5.0×10^5	2.1×10^3	—

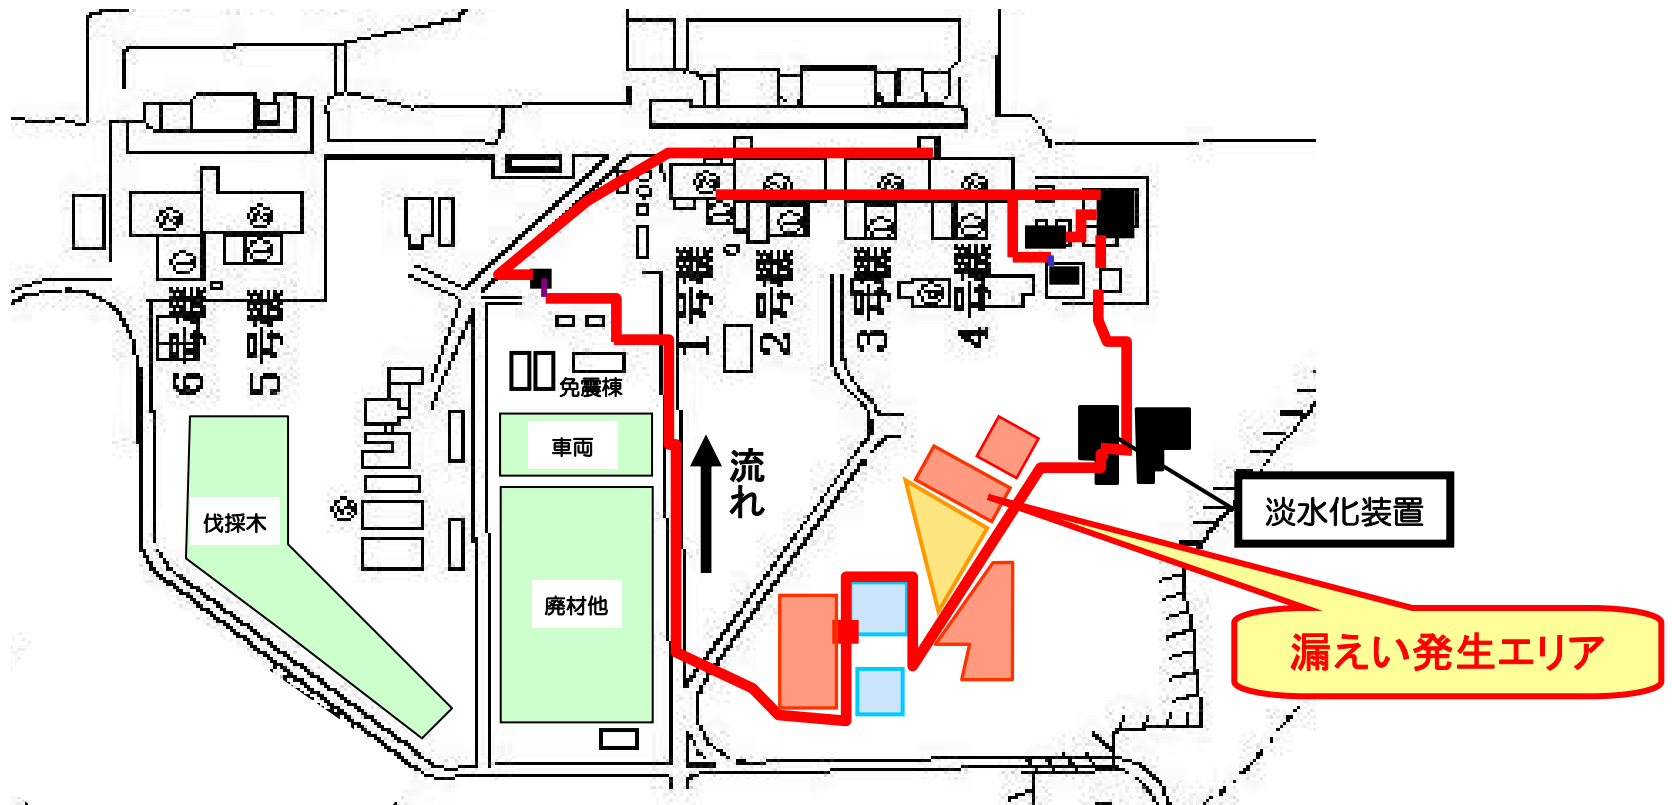
タンクの設置状況

1～4号機 水処理設備配置図

- : 水移送ライン
- : RO濃縮タンク
- : 蒸発濃縮水タンク
- : 淡水タンク
