# 福島第一原子力発電所2号機 代替温度計設置のための現場調査結果

平成24年 3月23日  
東京電力株式会社

## 調査結果(原子炉建屋1階)

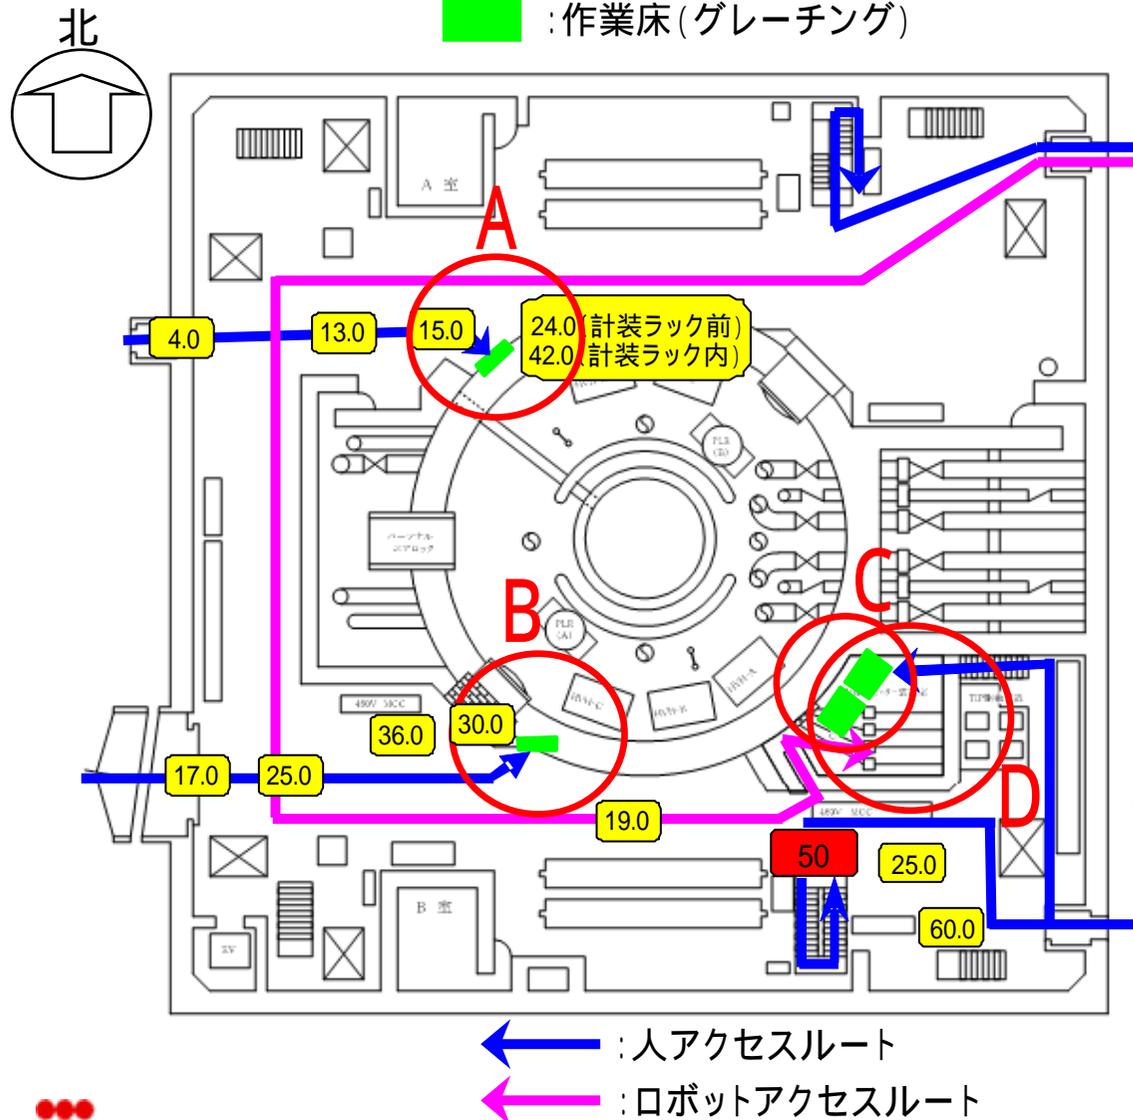
【調査実施日】3月15日、16日、21日(TIP室)、22日  
【計画線量】(東芝)5mSv (東電)7mSv  
【被ばく線量(最大)】(東芝)2.93mSv (東電)3.47mSv

調査 エリア (手段)	調査系統 (PCV貫通部番号)	測定結果(mSv/h)	
		作業床上 (最大)	ペネ近傍 (最大)
A (人)	JP計装A系、 SLC差圧検出 (X-40A/B,X-27)	70.0	100.0
B (人)	JP計装B系 (X-40C/D)	60.0	40.0
C (人)	SLC差圧検出 (X-51)	18.0	35.0
D (ロボット)	TIP (X-35A/C/D/E)	3.0	2.2

今回測定  
単位:mSv/h

既測定箇所  
単位:mSv/h

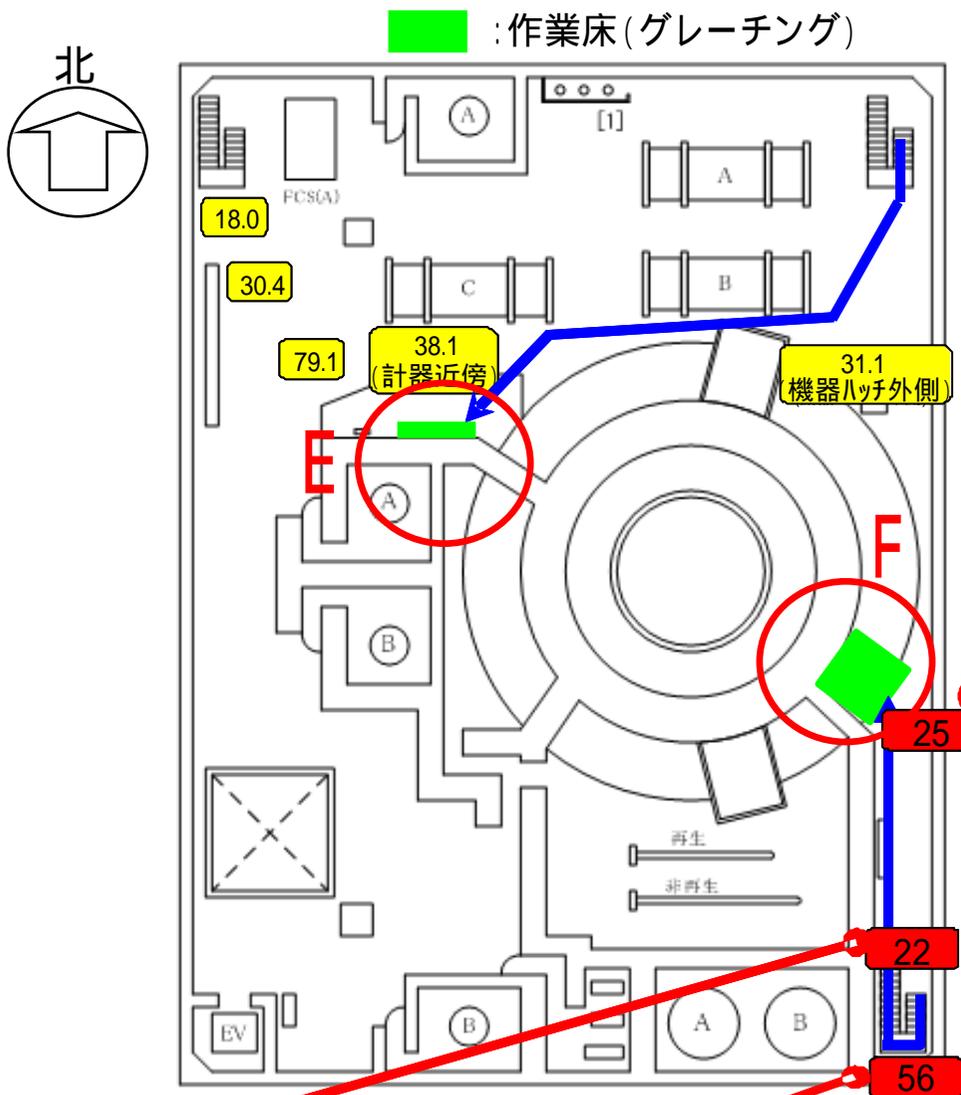
# 調査結果(原子炉建屋2階)

調査 エリア (手段)	調査系統 (PCV貫通部番号)	測定結果 (mSv/h)	
		作業床上 (最大)	ペネ近傍 (最大)
E (人)	水位計装 (X-28B/C)	33.0	100.0
F (人)	水位計装 (X-29B/C)	100.0	1640.0

今回測定  
単位:mSv/h

既測定箇所  
単位:mSv/h

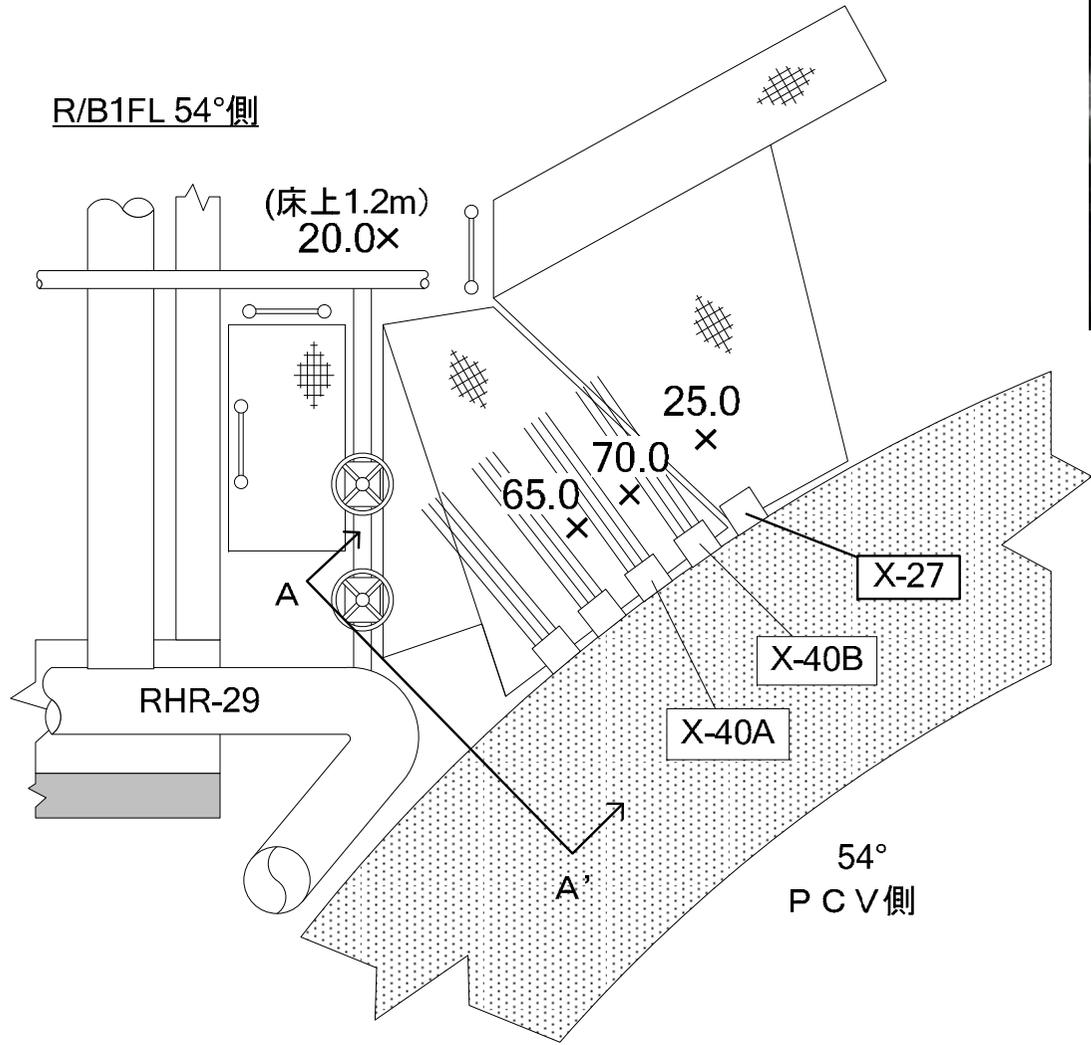
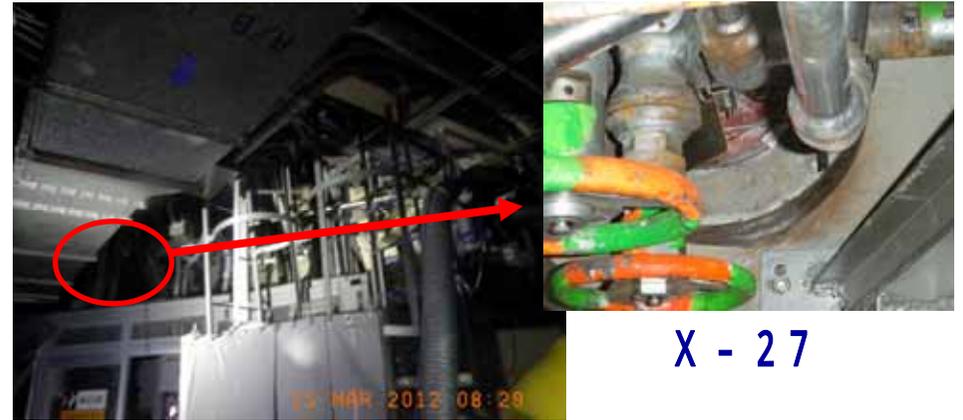
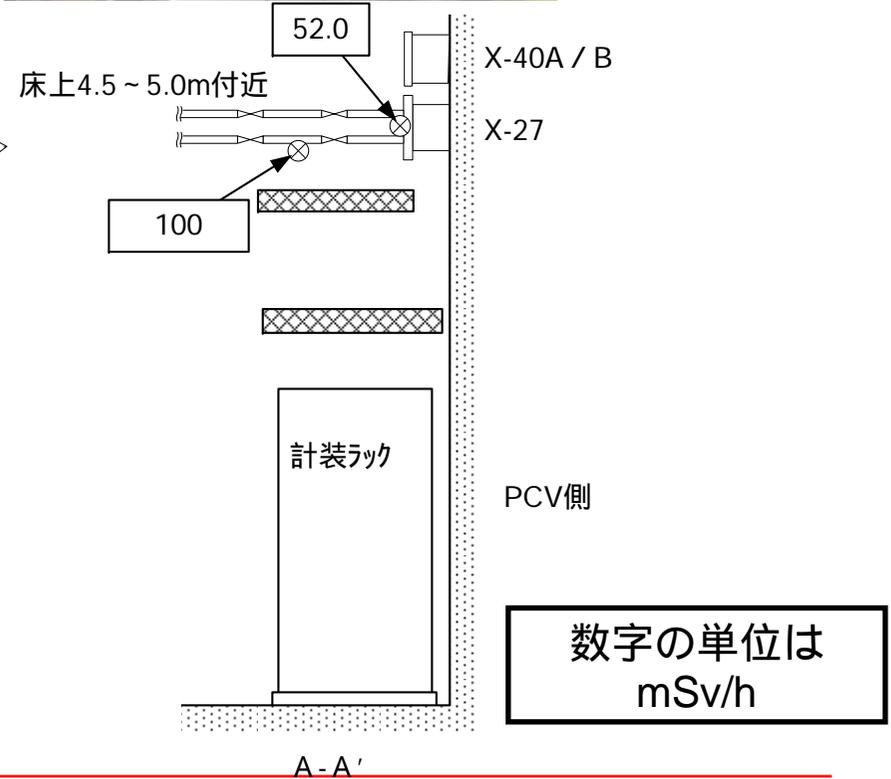
## JP A系 (X-40A/B)、SLC系 (X-27)

X - 27

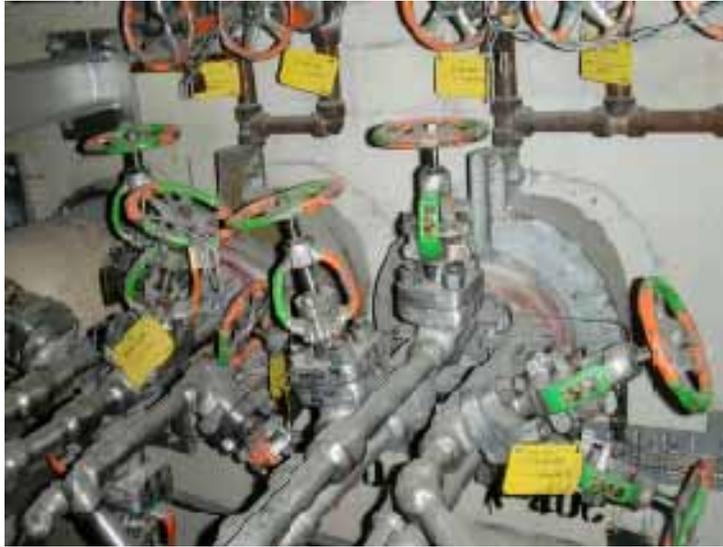
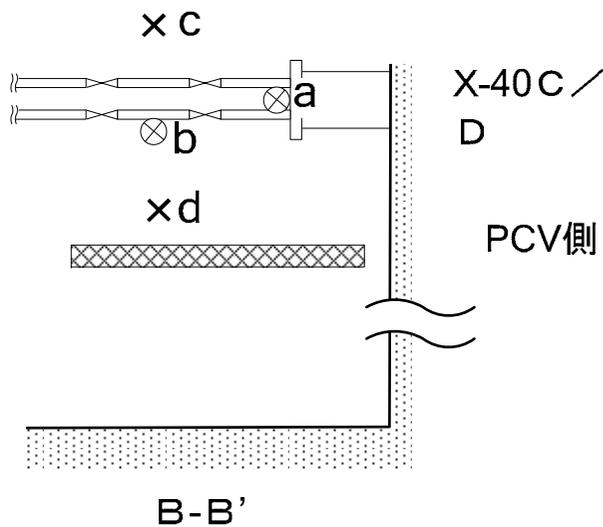
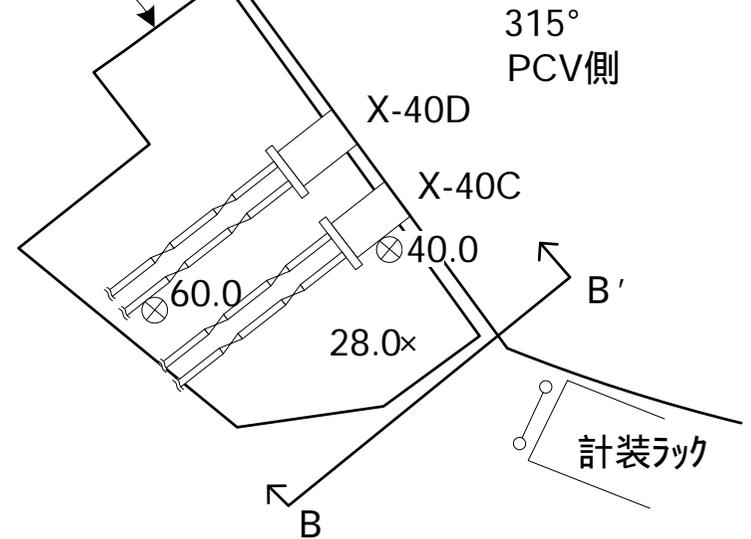
## JP B系 (X-40C/D)

R/B1FL 315°側上部

数字の単位は  
mSv/h

グレーチング

X-40C/D線量当量率測定結果 (mSv/h)

検出器No	⊗ a	⊗ b	x c	x d
X-40C	20.0	35.0	25.0	40.0
X-40D	30.0	35.0	25.0	40.0

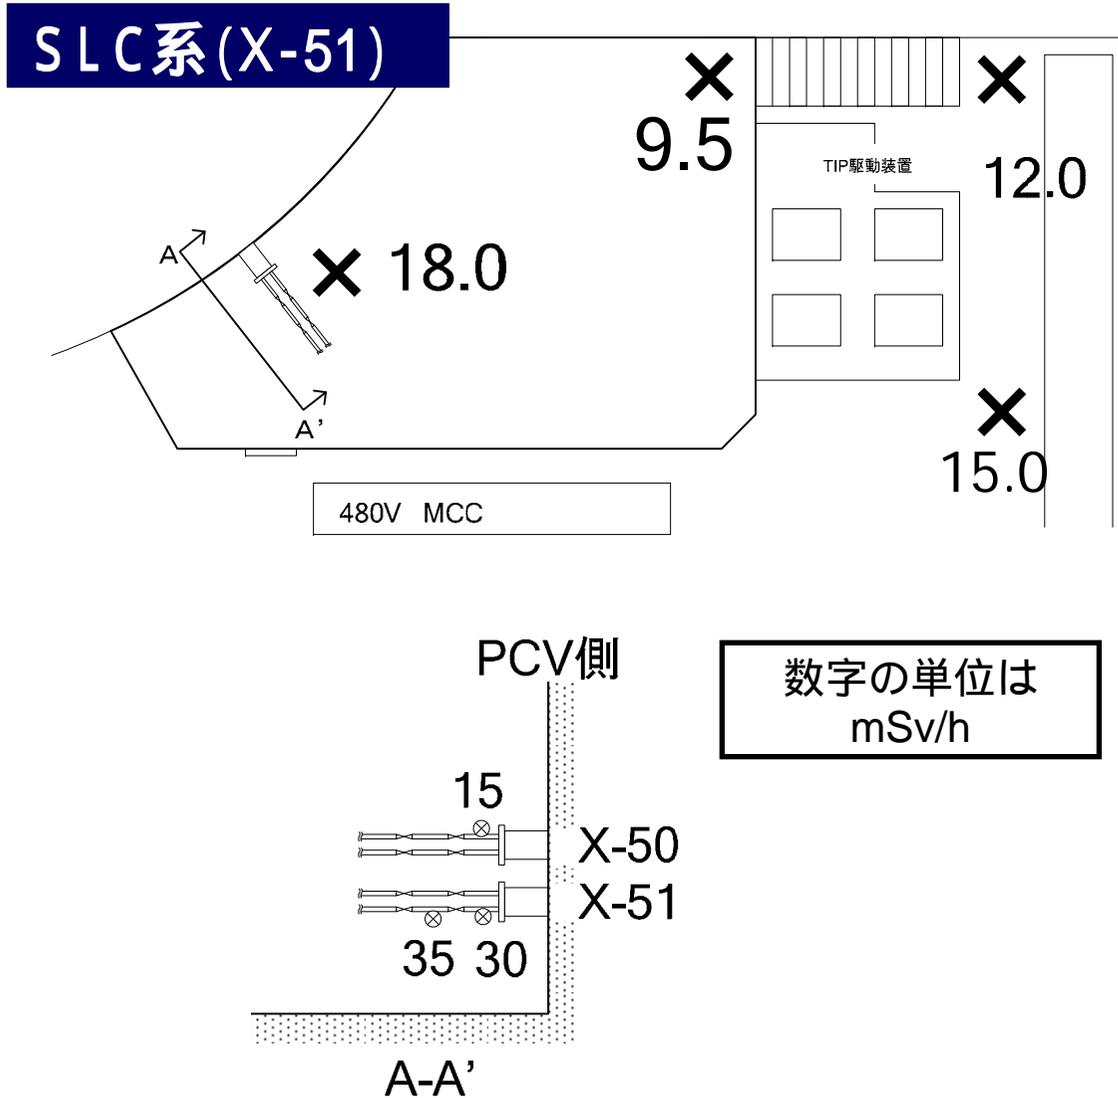
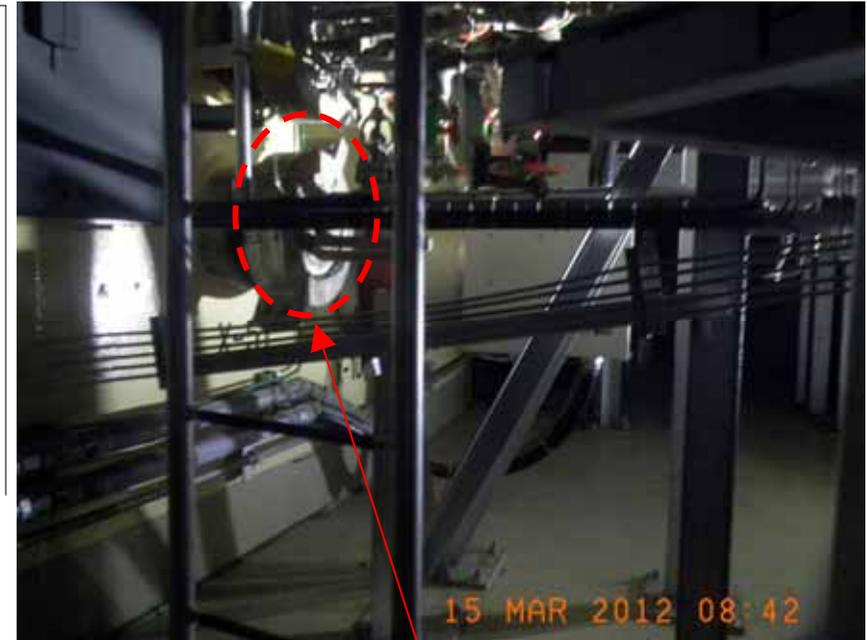
**X-51ペネ**

SLC系のうち、CエリアのX-51とAエリアのX-27はティー(T分岐)があるため優先順位3と評価しているが、90°エルボ数が少ないため通線しやすい可能性があることから、今回の調査対象に含めた

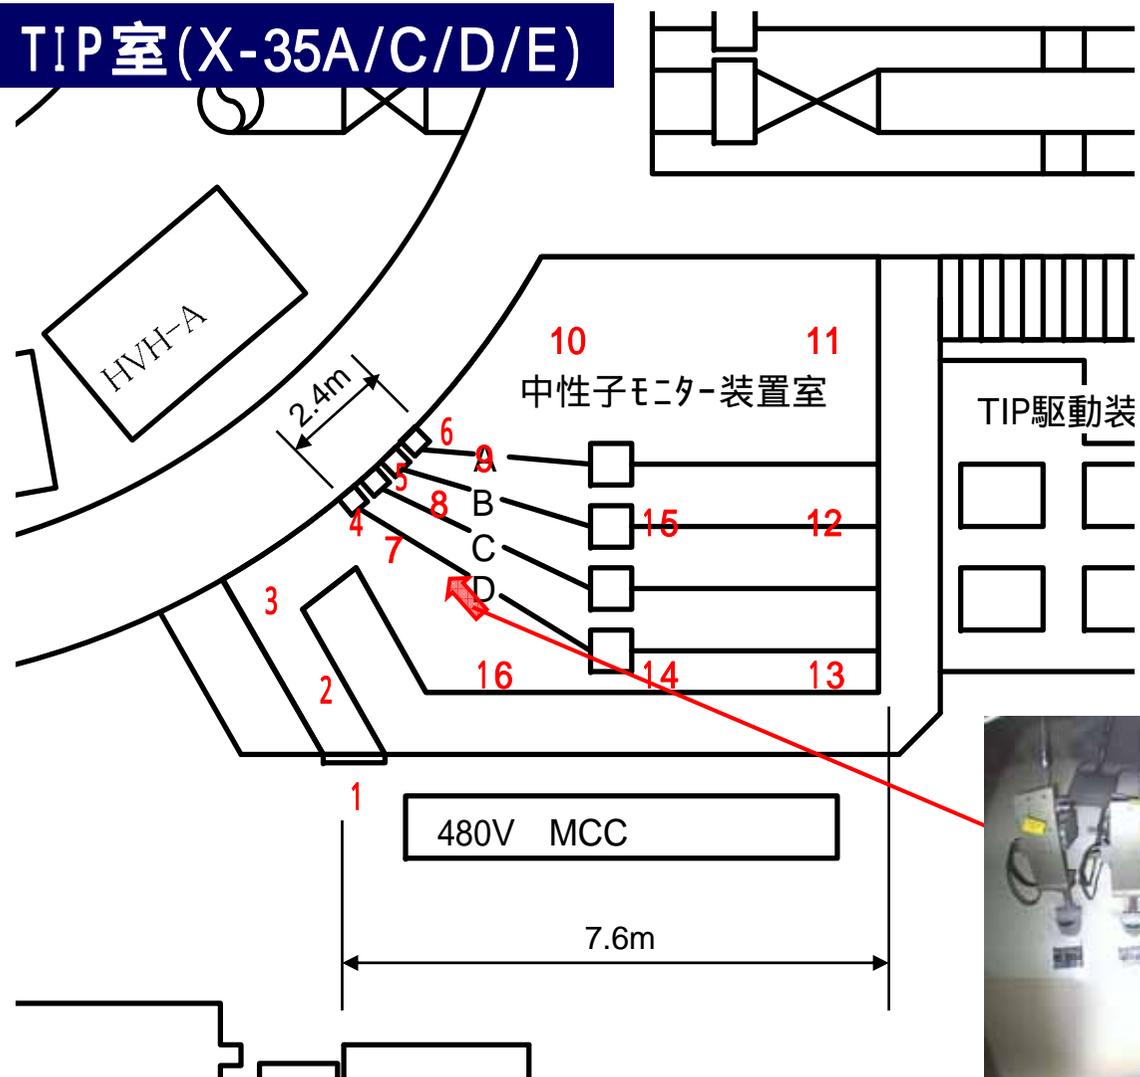
## TIP室(X-35A/C/D/E)

測定点	線量率[mSv/h]
1	11
2	3
3	1.5
4	1.0
5	2.2
6	1.8
7	2.0
8	1.8
9	1.8
10	1.7
11	1.8
12	1.8
13	1.8
14	1.8
15	1.8
16	2.0

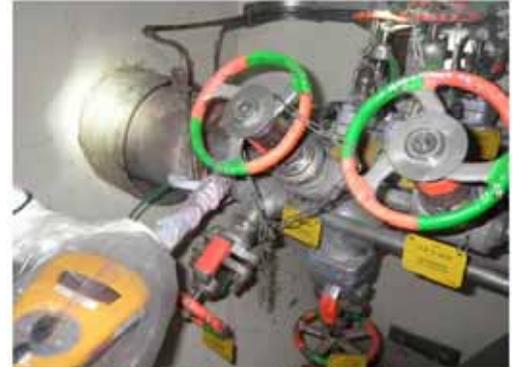
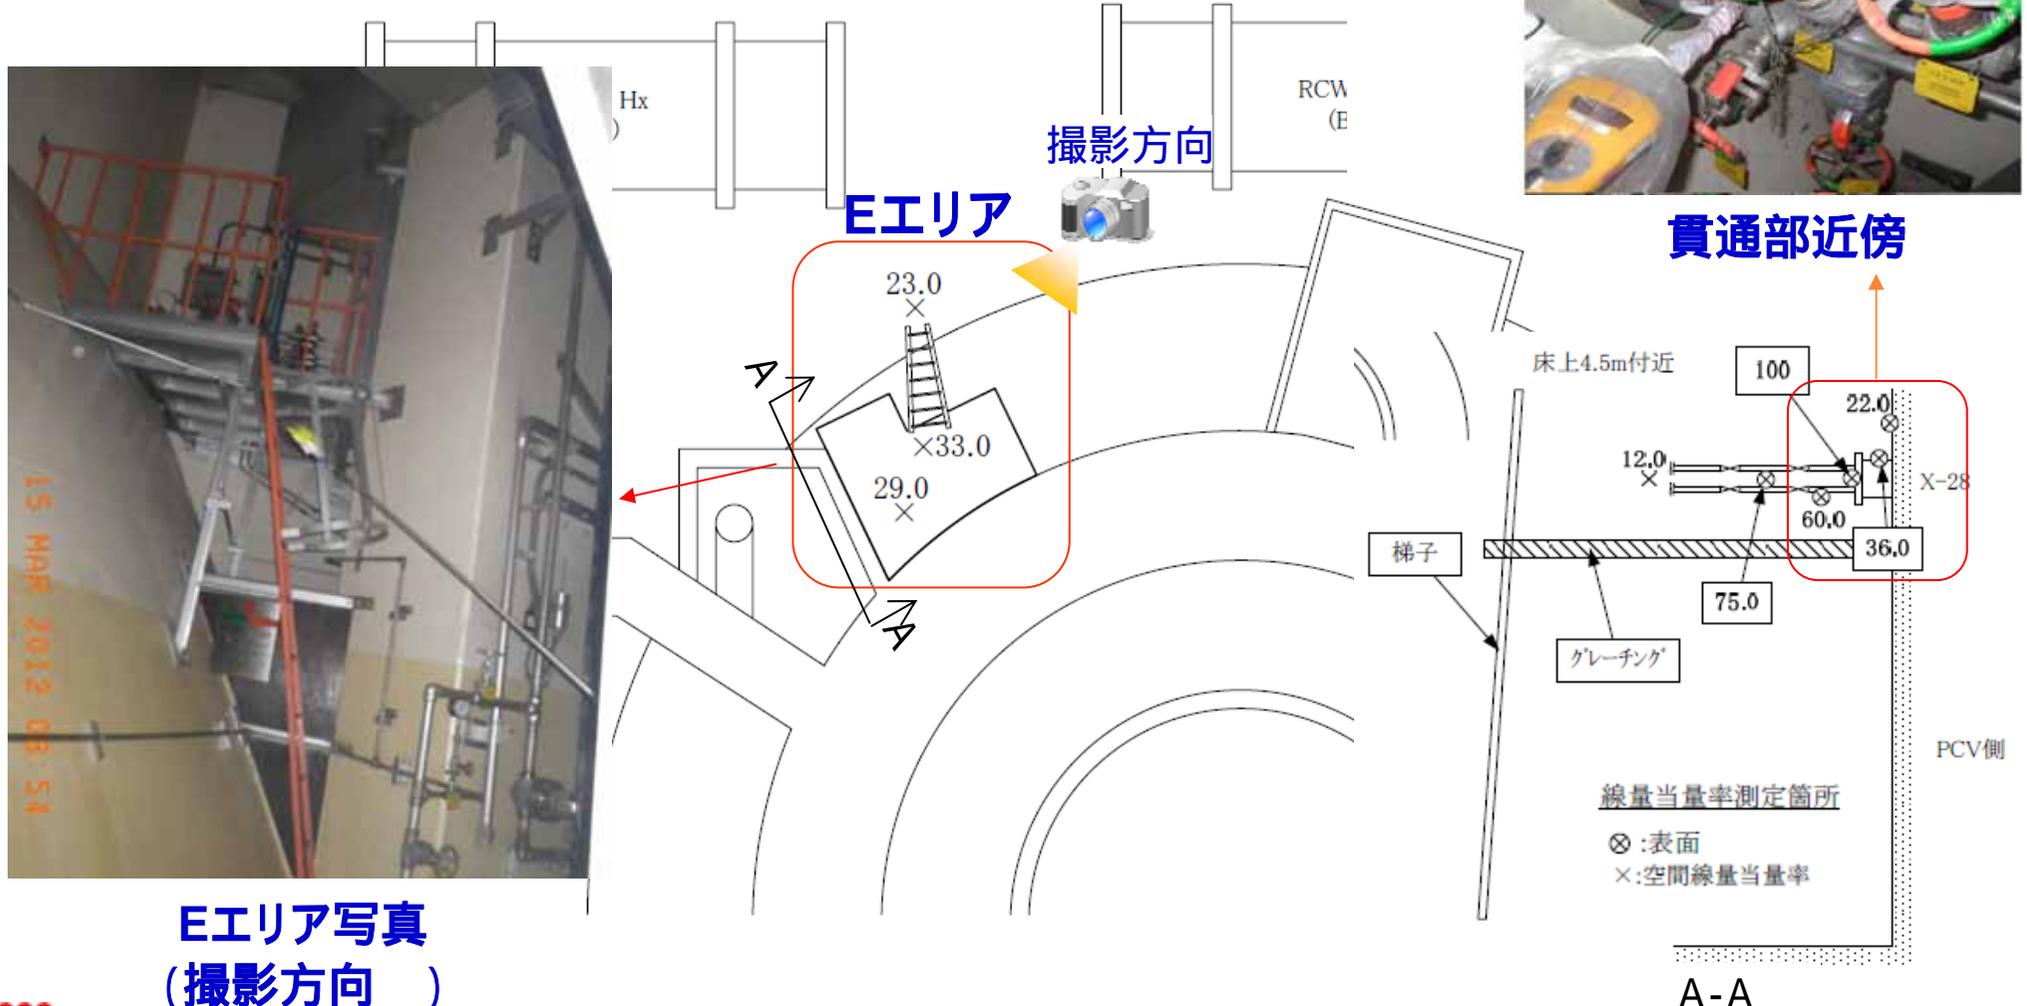
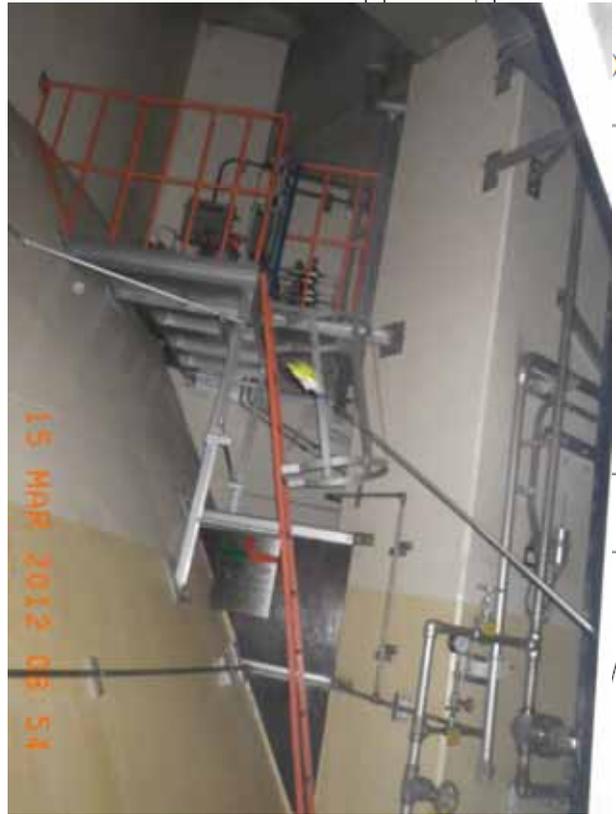
## 水位計装 (X-28B/C)

数字の単位は  
mSv/h

Eエリア写真  
(撮影方向)

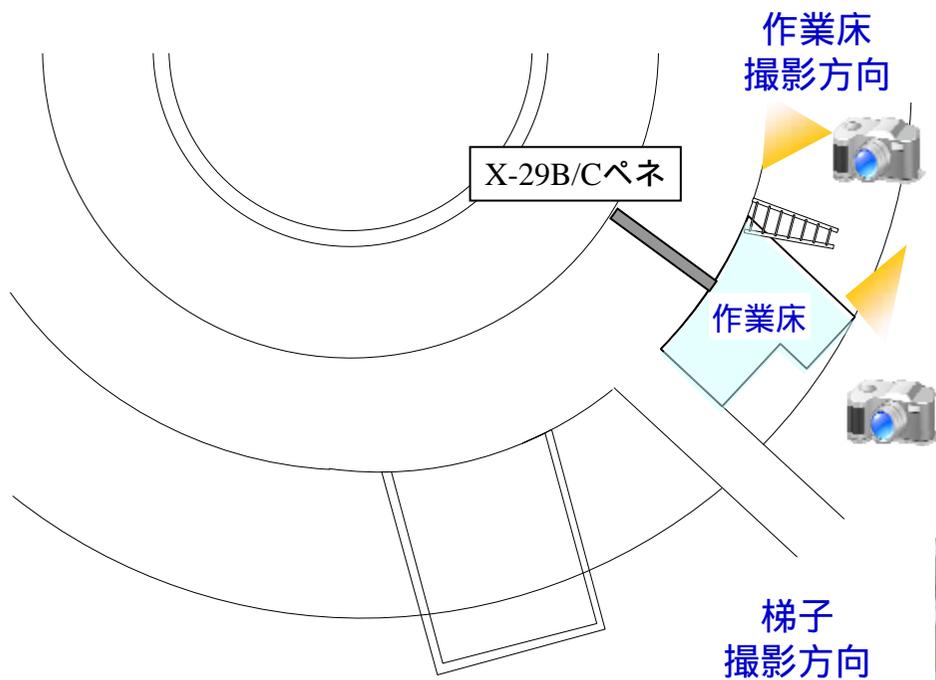
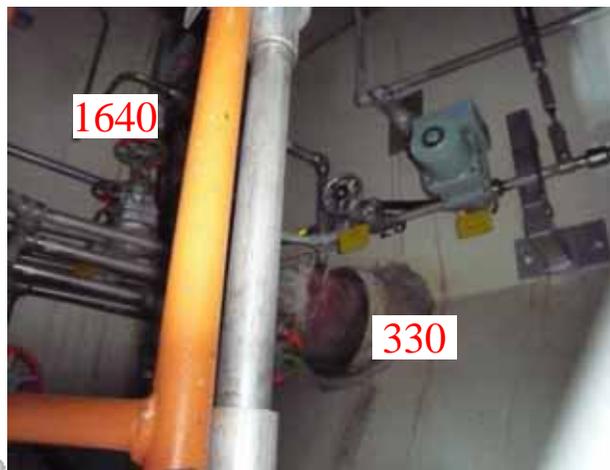
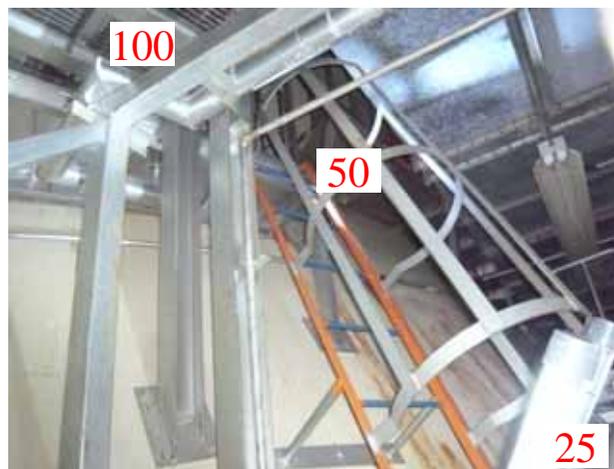
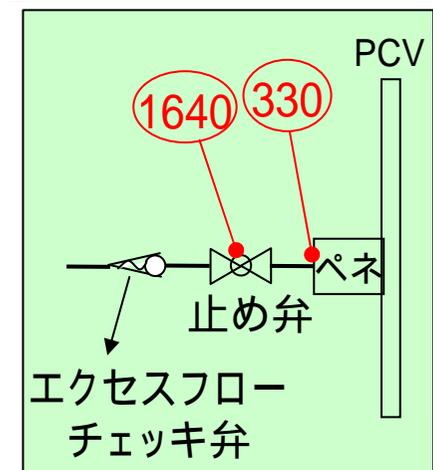
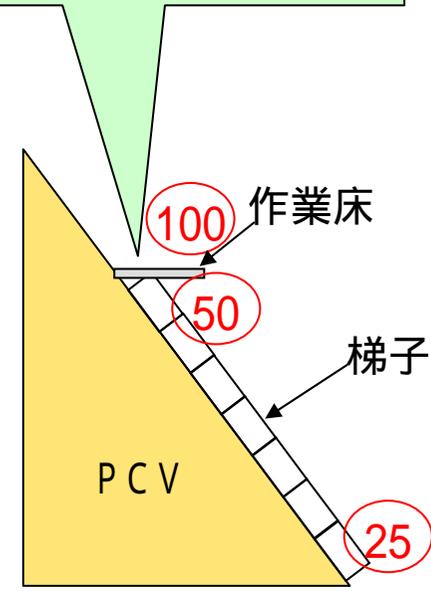
## 水位計装(X-29B/C)

作業床

梯子

数字の単位はmSv/h
