1 窒素ガス分離装置の構成

< 参考資料 >
平成24年4月20日
東京電力株式会社

2 - 1 P S A 4号機トラブル内容・対応

2 - 2 P S A 3号機トラブル内容・対応

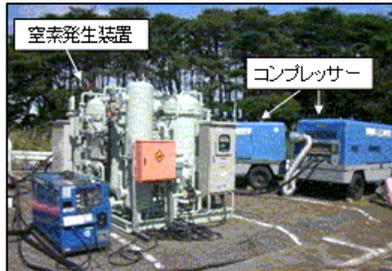
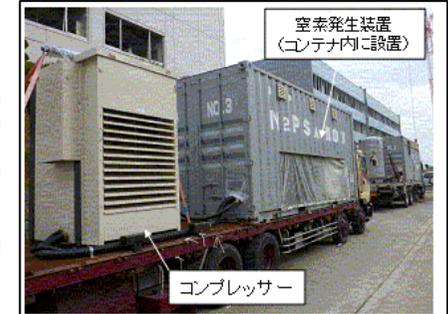
- 窒素ガス分離装置 (PSA) は1台常用、1台予備としてPSA3/4号機を使用し、切替え運用を実施
- 更に、バックアップとして、D/G駆動の窒素ガス分離装置 (PSA5号機) を配置

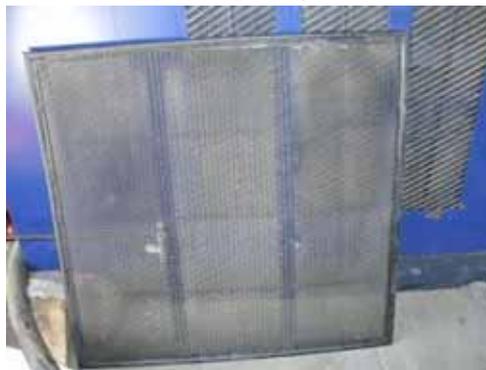
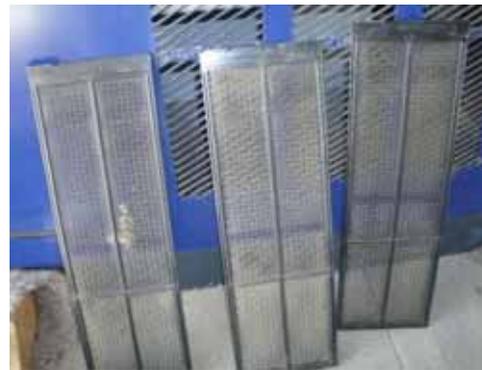
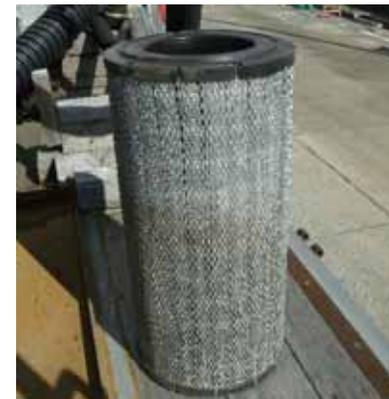
PSA本体モニタにて「圧縮機故障」の表示を確認

圧縮機本体の警報表示画面にて「ファンモータ過電流」を確認

圧縮機の吸込みフィルタ、ダストフィルタの清掃を実施。

その後、試運転を実施し、問題のないことを確認。

更に、3月29日に圧縮機の潤滑油の取替を実施し、その後3時間程度連続運転を行い、異常のないことを確認。

3月12日（月）と同じ事象で停止したため、フィルタ清掃の他、下記の調査を実施

| フィルタ清掃 | フィルタ自体に汚れは確認されなかったが、フィルタケーシング等に細かい粉体を確認。これらを回収すると共に、フィルタ清掃の手順書を整備し、細かい手順等について周知。 |
| 電源供給確認 | P S A 4号機に電源を供給している、所内共通M/C1Aから受電している設備について、P S A 4号機トリップ時、起動、若しくは停止といった、電圧脈動がおこるような操作が行われていないか確認を実施したが、問題となるような事象は確認されず。 |
| ファンモータ | メガー測定：結果異常なし。

ハンドターニング：結果異常なし。
インバータ点検：今後、新品と取替、取替後、工場へ持ち出し、詳細調査を予定。 |

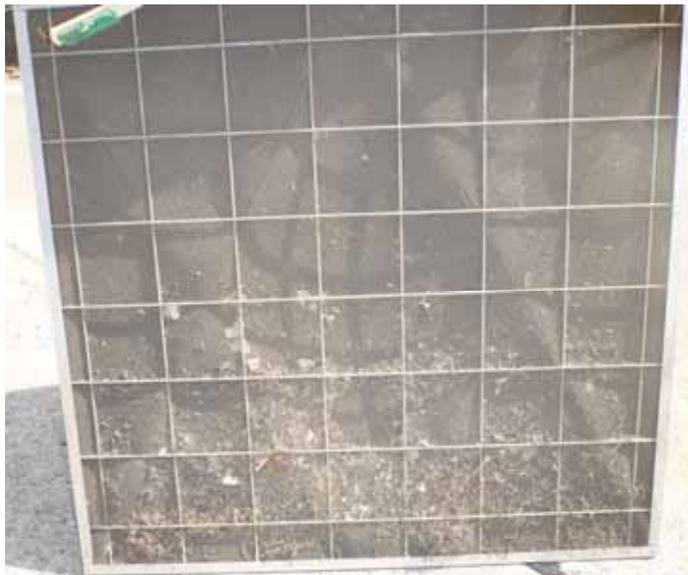
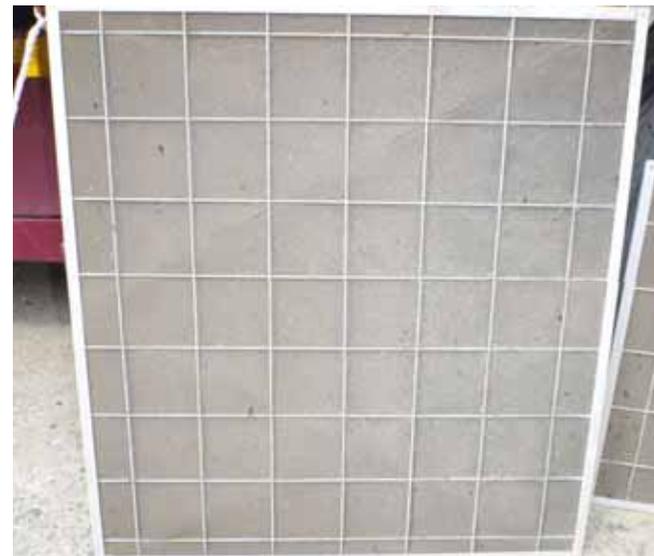
PSA本体モニタにて「圧縮機故障」の表示を確認

圧縮機本体の警報表示画面にて「過電流保護」を確認

前日の大風による、ゴミ、昆虫、葉等によりフィルタ目詰まり。

圧縮機の吸込みフィルタ、ダストフィルタの清掃を実施。

その後、再起動を実施し、問題のないことを確認。

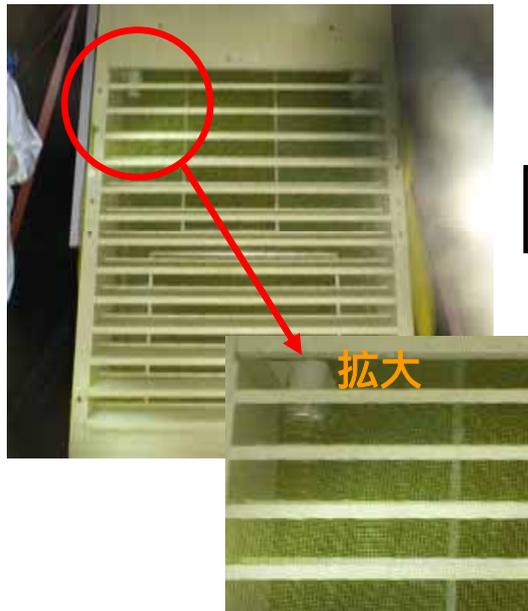
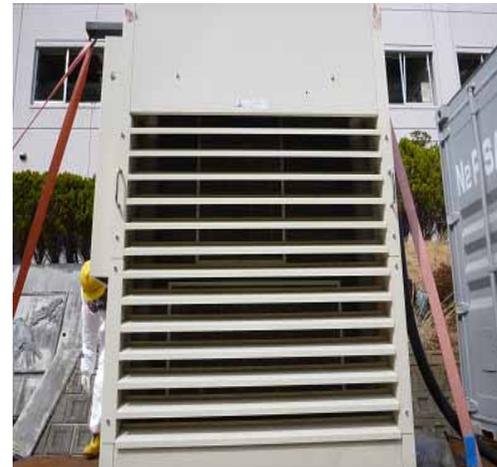
P S A 本体モニタにて「圧縮機故障」の表示を確認

圧縮機本体の警報表示画面にて「ドライヤ異常」を確認

4月4日の昆虫等の巻き込み防止のため設置した、ネットに雨水が付着していることを確認。雨水による影響が考えられたため、ネットを撤去し再起動を実施し、問題のないことを確認。

圧縮機の吸込みフィルタ前に設置したネットを撤去

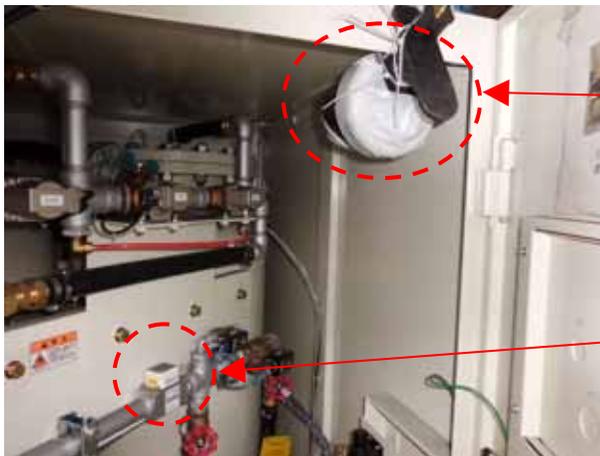
PSA3号機

- PSA3, 4号機の運転状況を免震棟で確認するため, Webカメラを設置した【4/10実施済み】
- Webカメラの監視箇所は, PSA内の窒素排気流量計であり, PSAが停止すると流量はゼロになるため, PSA運転・停止状態の確認が可能

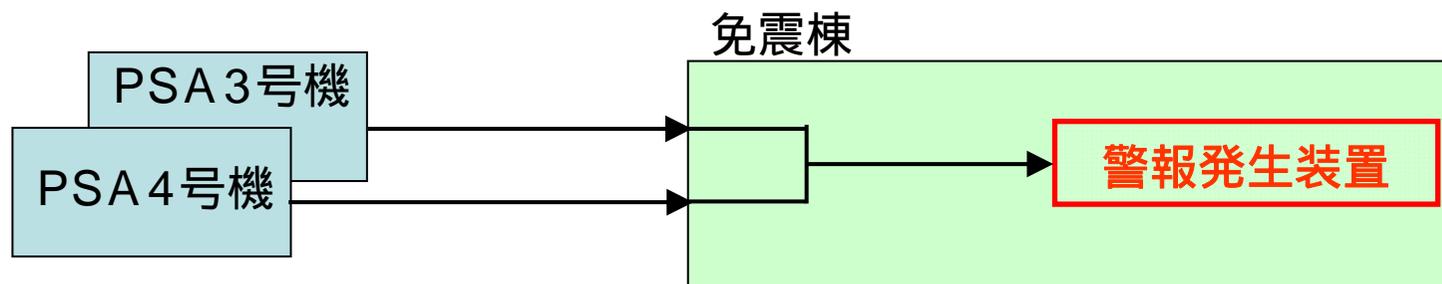
現場に設置しているPSAから警報信号を取り出し、免震棟に設置する警報盤(またはパソコン)に警報を発信(ランプ+ブザー)する装置を設置する

これにより、現場警報発生時はタイムリーに免震棟に警報を発信する
