4号機使用済燃料貯蔵プール循環冷却システム UPS内部調査について

< 参考資料 >
平成24年7月6日
東京電力株式会社

1. UPS内部調査(1)

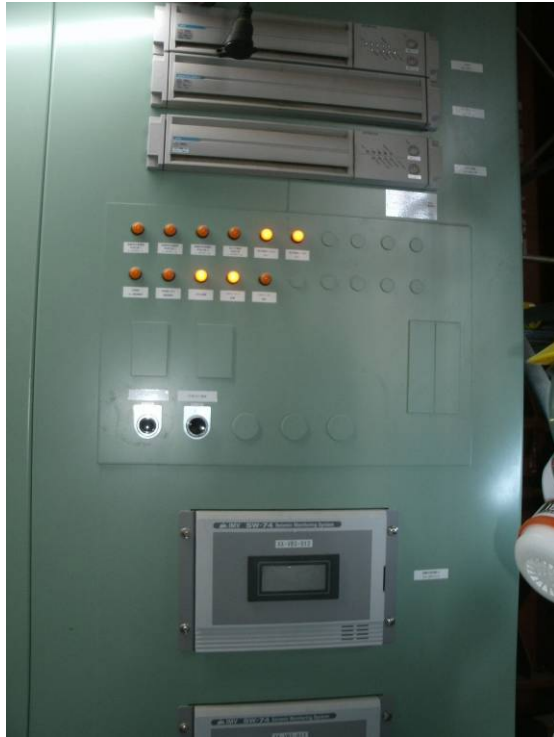
制御盤正面

• 制御盤正面、裏面とも外観上、損傷等の異常はなし

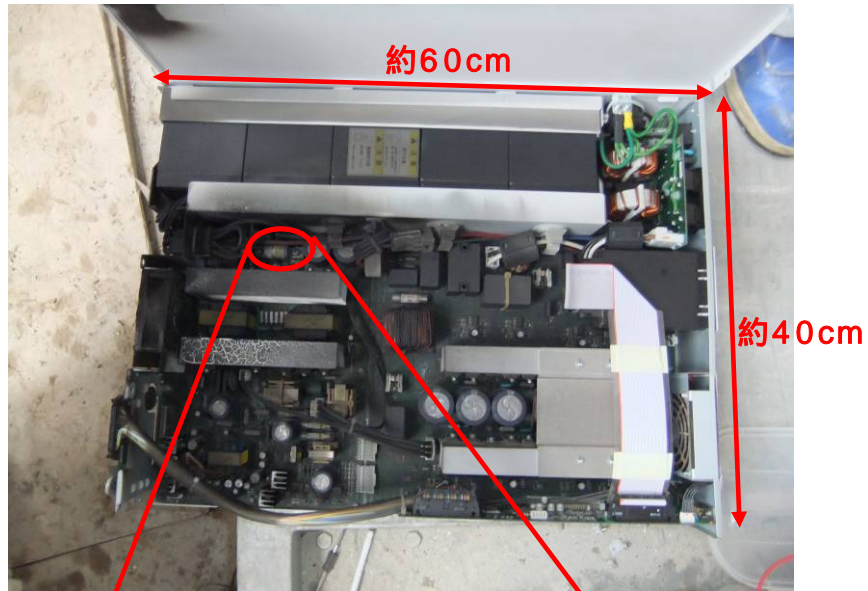
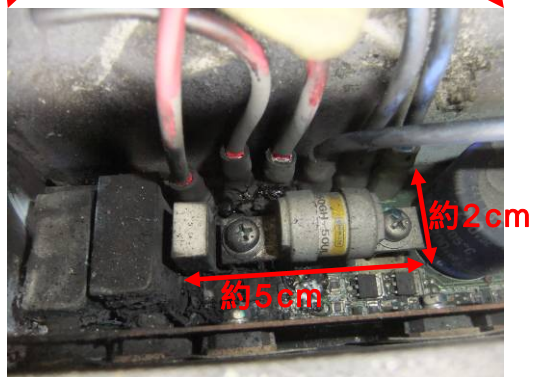
故障UPS

- **故障UPS** : 全体的にすす、塵埃を確認
- **実装予備UPS** : 塵埃の混入はあるもののすす等は確認されず
