# 福島第一原子力発電所の 全体の状況について

東京電力（株）福島第一原子力発電所事故に  
関する技術ワークショップ

東京電力株式会社  
原子力・立地本部  
総合計画グループ  
岩井 明彦

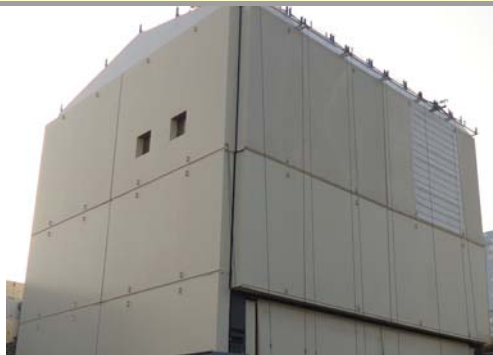
1号機原子炉建屋カバー設置

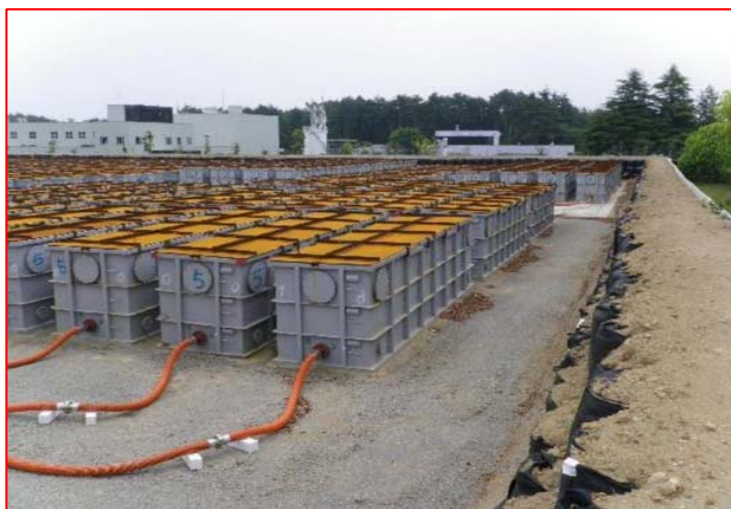
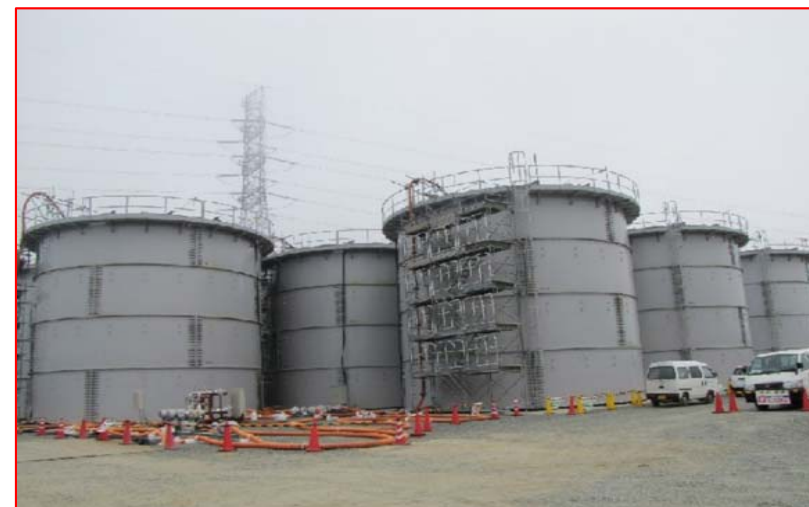
➤ 鋼製角形タンクを大型鋼製丸形タンクにリプレイス(11/2012まで順次実施)。

- 約33,000トンの増量
- 貯蔵量の増加・確保
- 敷地の有効利用

〔既設のEエリアタンク 合計容量：8,000トン〕 〔リプレイス後 合計容量：41,000トン〕

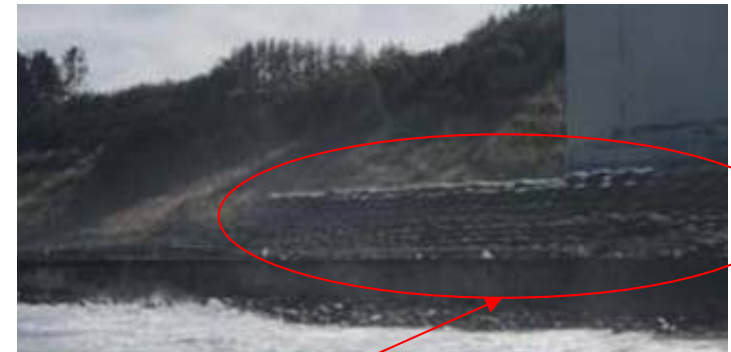
仮設防潮堤設置状況

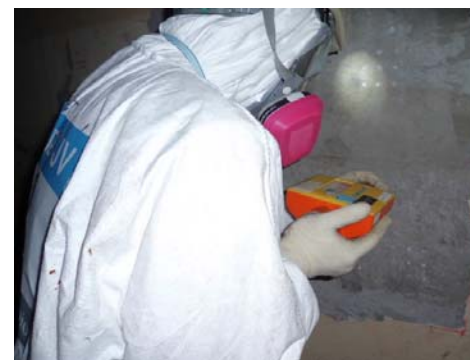
④コンクリートの  
強度確認  
（非破壊検査）

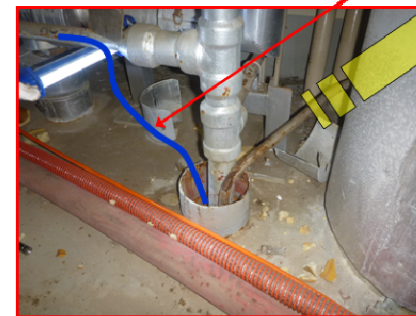
## 1号トーラス室調査概要

トーラス室内雰囲気線量:  
最大約10Sv/h  
(6/26/2012測定)

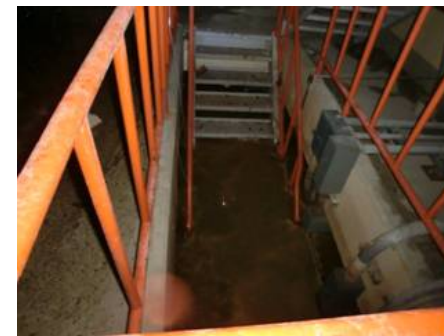
3号トーラス・階段室水位測定

3号機階段室(北西)

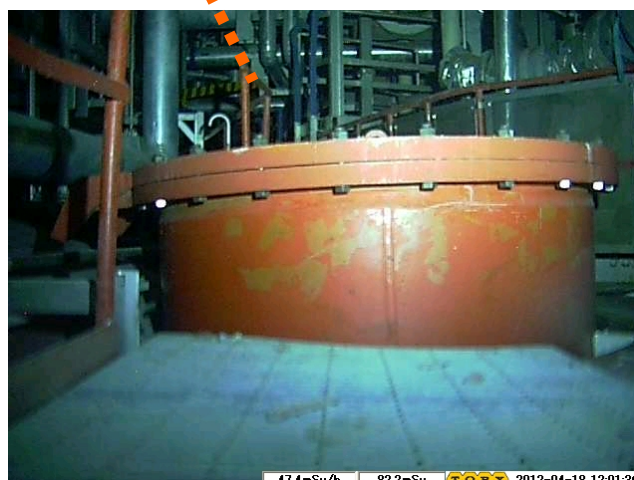
2号機トラス室内調査  
(4/18/2012)

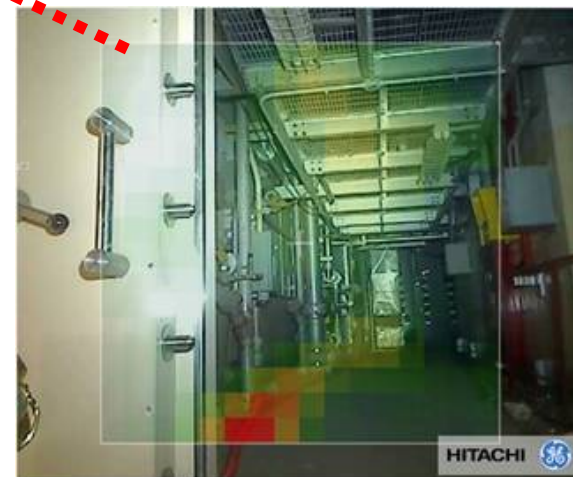
1号機原子炉建屋内線源／線量率  
調査（γカメラによる撮影結果）  
(5/14～5/18/2012)
