# 福島第一原子力発電所窒素供給装置（予備機）用 ディーゼル発電機からの燃料油漏えいについて（7月20日発生）

< 参考資料 >  
平成24年7月23日  
東京電力株式会社

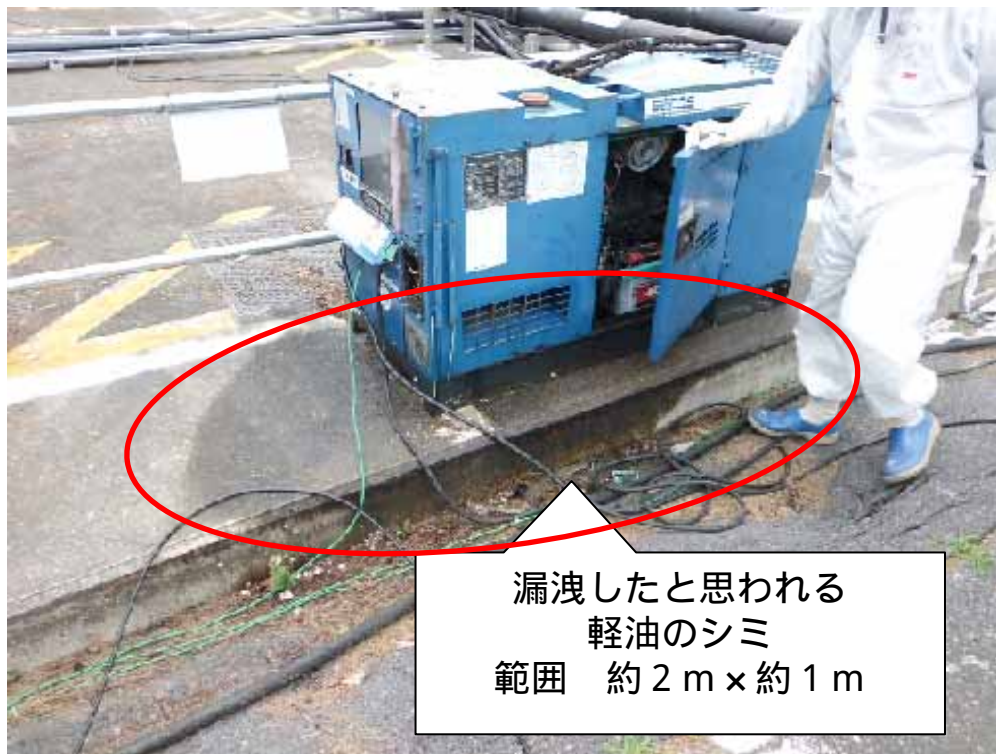
- 高台に設置した窒素供給装置（予備用）ディーゼル発電機（D/G）から、軽油の漏えいを確認。動作不能であると判断し、保安規定に定める運転上の制限を満足していないと判断。
- 当該発電機の漏えい箇所については、テーピングにて応急処置し、漏えいの停止を確認。なお、運転上の制限を満足する状態へは、別のディーゼル発電機を設置することで復帰。

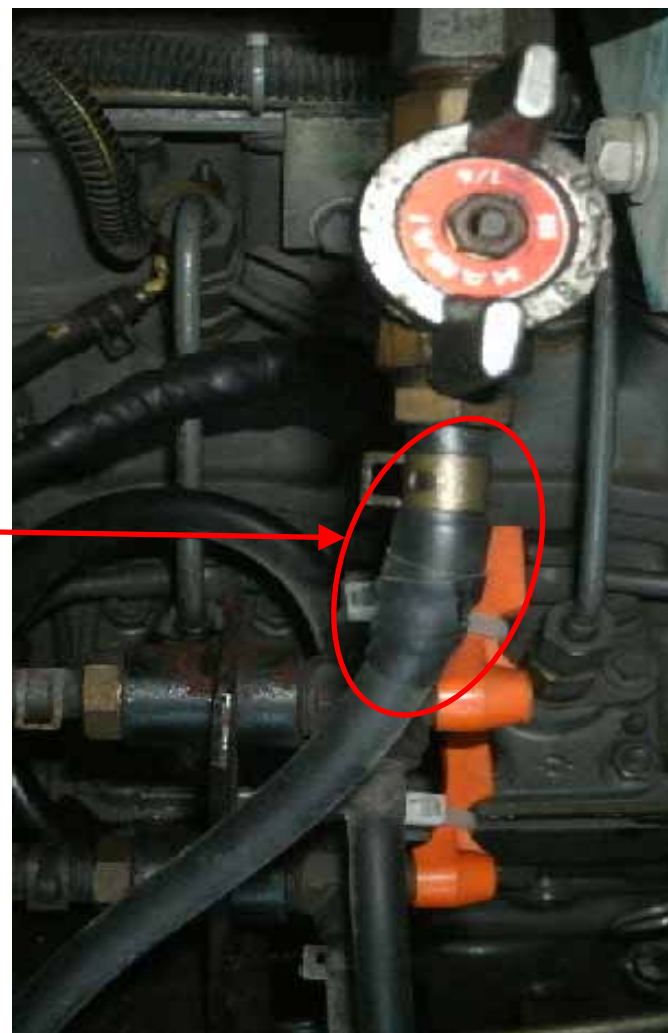
# 漏洩箇所 (エンジン上部ゴムホース)

応急処置後  
(テープで補強し、油漏れは停止)

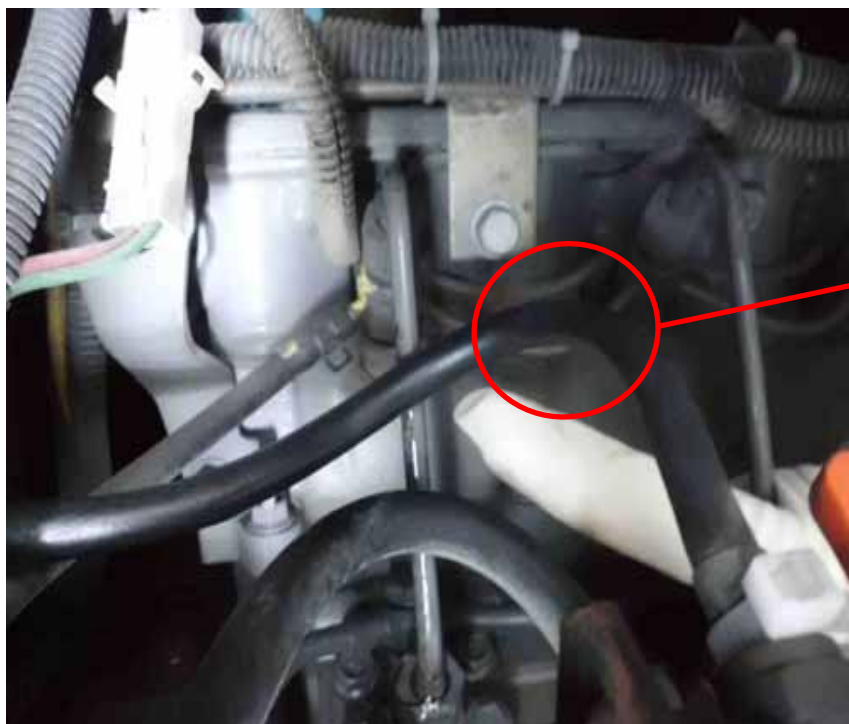
応急処置前

# 漏洩箇所（燃料油フィルタゴムホース）

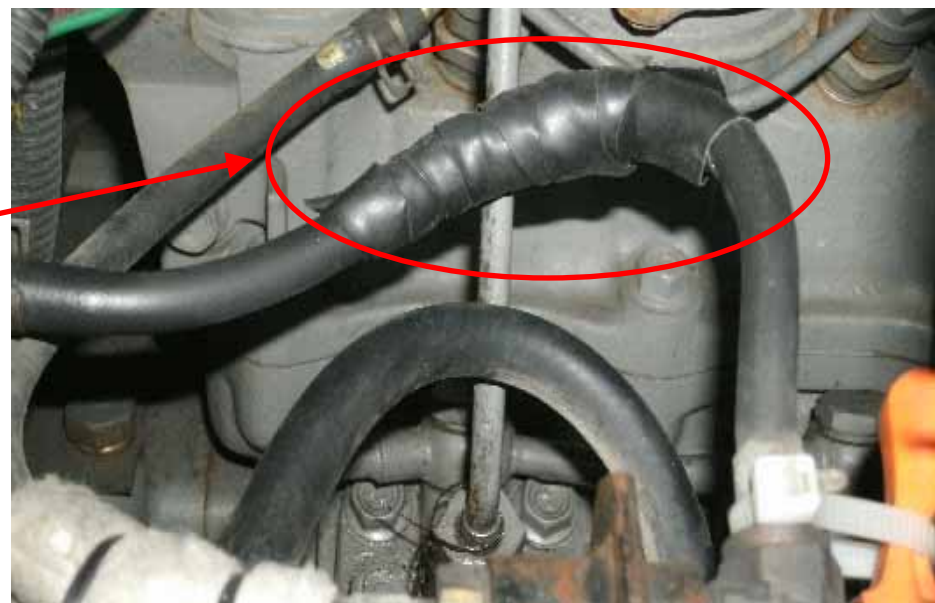
応急処置後  
(テープで補強し、油漏れは停止)
