# 福島第一原子力発電所淡水化装置(RO3) からの漏えいについて

< 参考資料 >  
平成24年12月10日  
東京電力株式会社

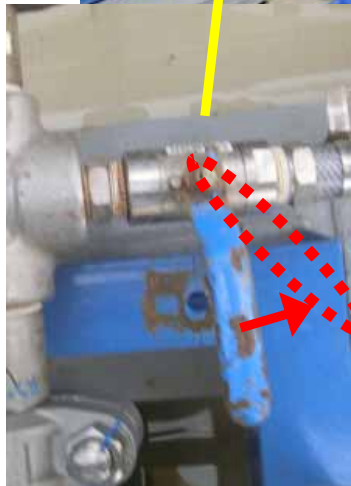
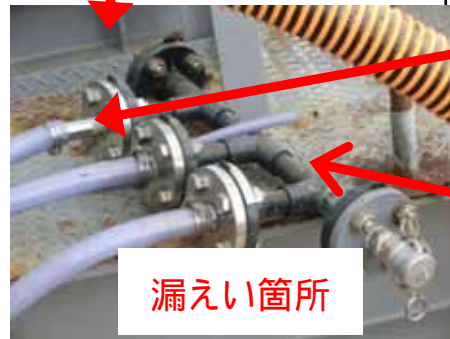
# 淡水化装置(RO3)の構成及び漏えい箇所

廃液RO供給  
ポンプより

漏えい箇所

ドレンヘッダー

- 日時:平成24年12月10日 10時55分 発見
- 場所:淡水化装置(RO3)ジャバラハウス内
- 状況:
  - 現場作業員(協力企業)が、パトロールのためハウス内に入室したところ床面に水溜まりを発見(10:55)。
  - ただちに淡水化装置(RO3)を手動停止(10:55)。
  - 漏えい停止を確認(11:00)。
  - ホースの点検復旧及び水回収(15:20) 約60L
- 推定漏えい量:約 96L (4m×8m×3mm)、堰内に留まり屋外への漏えいなし。
- 線量測定結果:
  - 水の表面 :0.02 [mSv/h]、 :4.0 [mSv/h]
  - 雰囲気線量 :0.01 [mSv/h]、 :1.0 [mSv/h]
- 漏えい箇所:RO3-2カセット出口ドレンヘッダー部
- 原因:
  - ROカセットドレン弁が接触等で微開になったことにより、ヘッダー繋ぎ込み部が抜けたものと推定。
- 対策:
  - 当該弁に注意喚起の表示及び関係者へ周知。
  - バルブをインシュロック等で閉固定処置を行う。
  - 対策完了後、再起動予定。(12/11 午前予定)

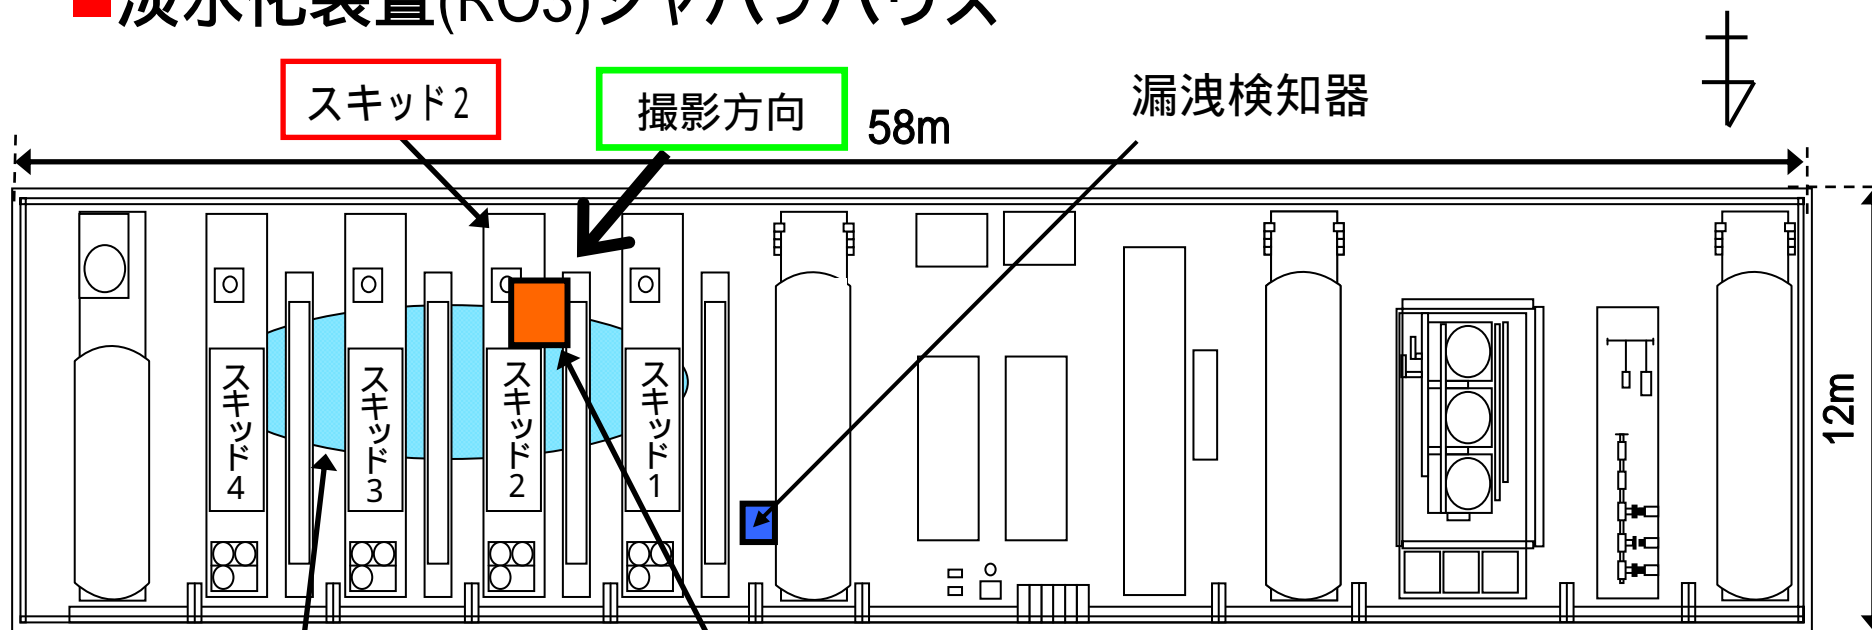
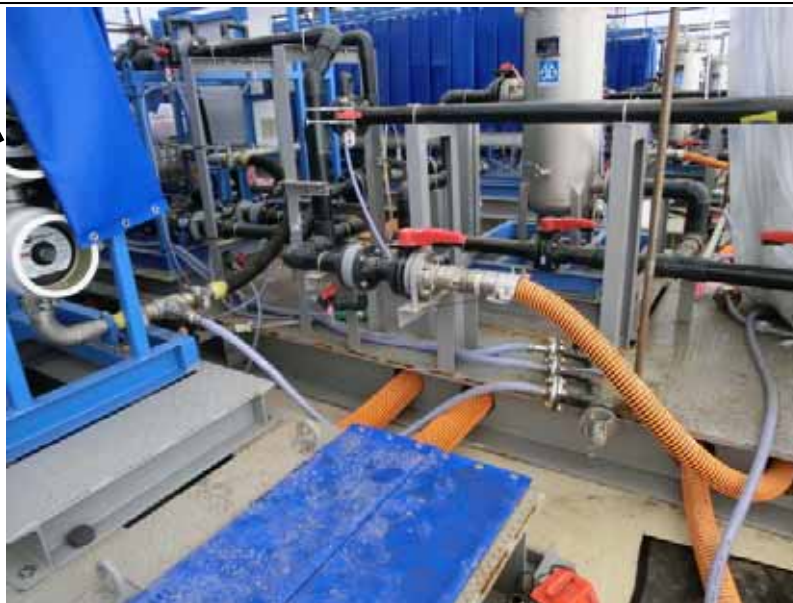
# 淡水化装置(RO3)漏えい状況

## ■ 淡水化装置(RO3)ジャバラハウス

漏えい水

4m × 8m × 深さ3mm

(推定漏洩量=約 96L)
