福島第一原子力発電所 3号機原子炉建屋上部瓦礫撤去工事 水没した鉄骨がれき撤去について

< 参考資料 >
平成24年12月19日
東京電力株式会社

3号機使用済燃料貯蔵プール内へ滑り落ちて水没した鉄骨がれきの撤去にあたり、作業の確実性を向上させる以下の対策を実施。

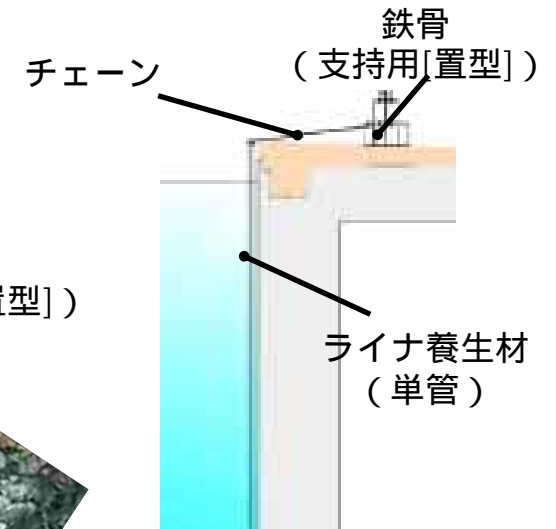
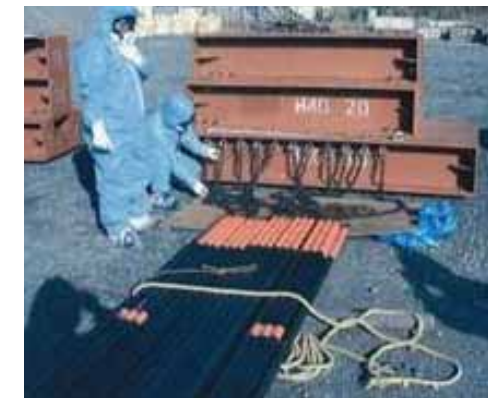
ライナ養生材 (単管)

ライナ養生
使用済燃料貯蔵プールライナの保護 (12月17日)
