福島第一原子力発電所5・6号機低レベル滞留水タンク周辺における水漏れについて

5・6号機低レベル滞留水タンクエリア

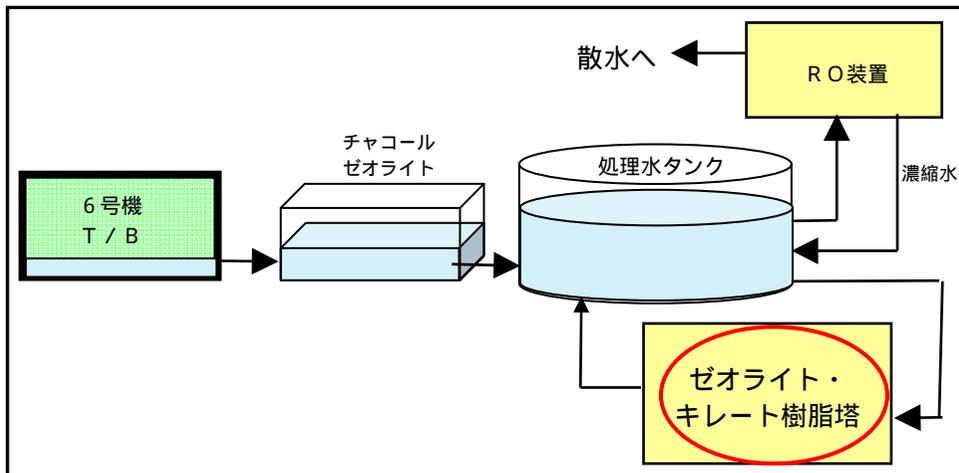
現場概要図

- ・当社社員が、5・6号機低レベル滞留水タンク周辺（屋外）のサンプリング配管の出口より、水が漏えいしていることを確認。
- ・漏れた水は、1m×1mの範囲に地面（砂利）に染み込んでいるが、周辺に排水溝等はなく、外部への放出はないと判断。
- ・なお、漏えい量は最大でも約10リットルと評価。
