# メガフロートNo.5VOID(北側)水位上昇に係る 点検状況と今後の対応について

2017年3月17日

東京電力ホールディングス株式会社

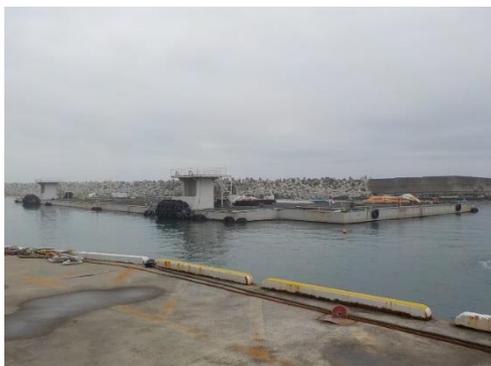
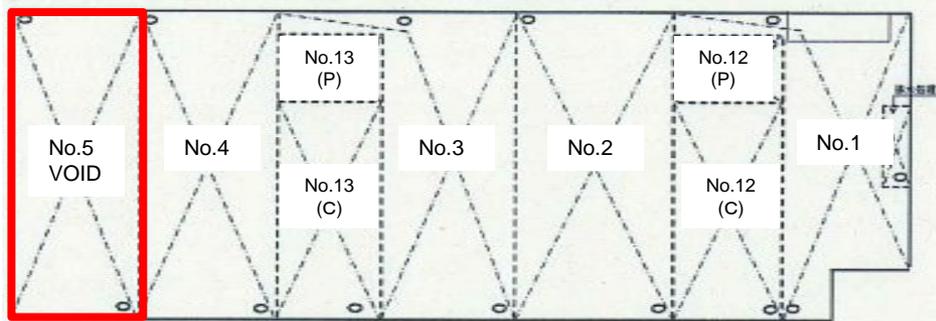
## ■ 平面図

2017年2月16日、メガフロート月例点検において各区画の水位測定を実施したところ、北側の区画（No.5VOID）の水位が先月より約45cm上昇し、海水レベルと同等の水位にあることを確認した。また、No.5VOID以外の区画では水位上昇は確認されなかった。

海水の流入量は、水位の上昇から算出し、約1,000m<sup>3</sup>と推定される。なお、2017年2月22日以降、メガフロート周辺の海水監視強化を行い、放射性物質濃度に有意な変動は確認されていない。

## ■ 断面図

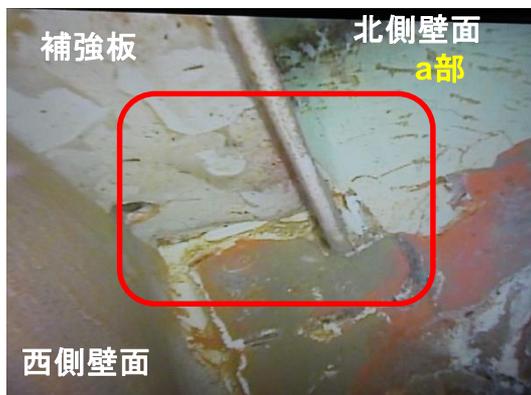
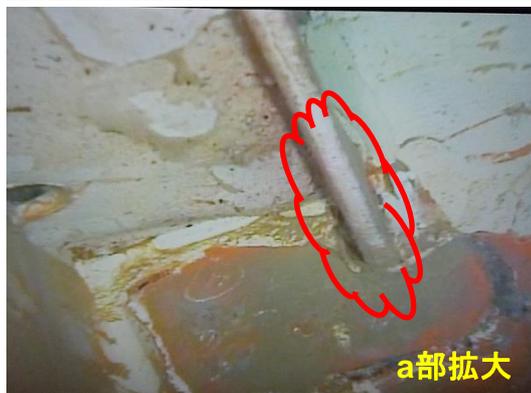
【II部】

- 北側壁面と床面の接合部近傍に約10cm（推定）の割れらしきもの及び下部補強板に変形【I部】
- 床面より高さ約80cmの位置に取り付けられた補強板と北側壁面の接合部近傍に約10cm（推定）の割れらしきもの【II部】

(矢視A) 割れらしきもの

- (1) No.5 VOID損傷箇所補修
- (2) No.5 VOID補修後の流入確認
- (3) 海中調査(メガフロート下部)
- (4) 海水監視強化

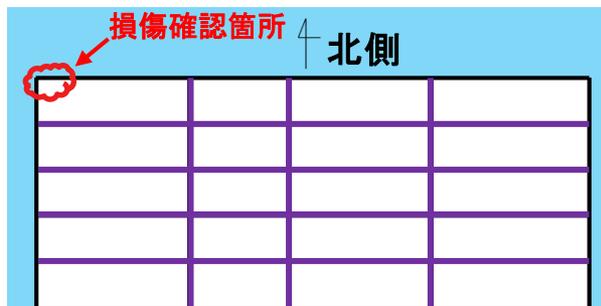
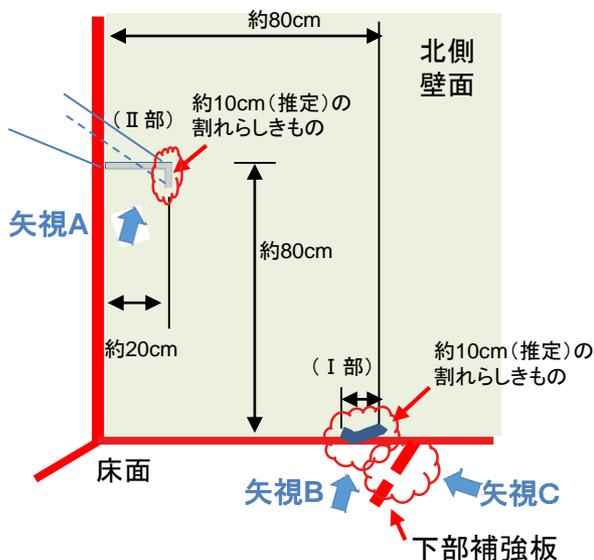
No.5 VOIDの壁面及び床面について水中カメラによる調査を行った結果、北西側の区画において2箇所の損傷を確認した。

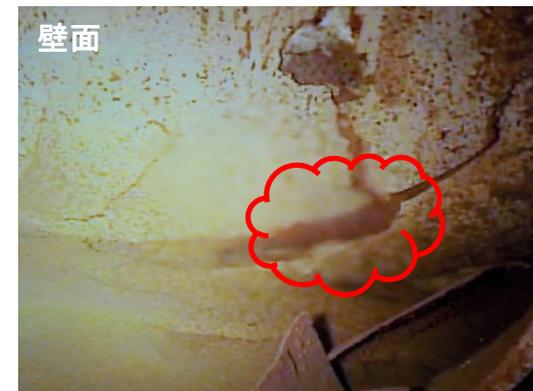
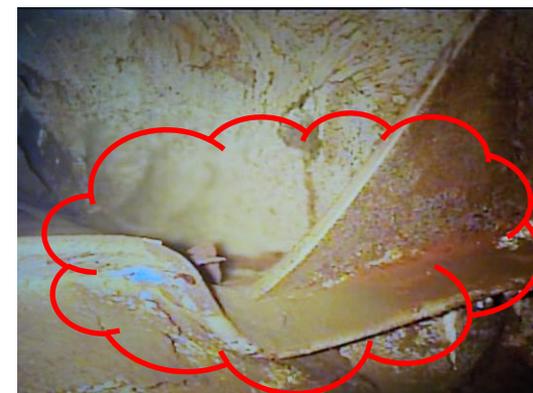
【I部】

(矢視B) 割れらしきもの

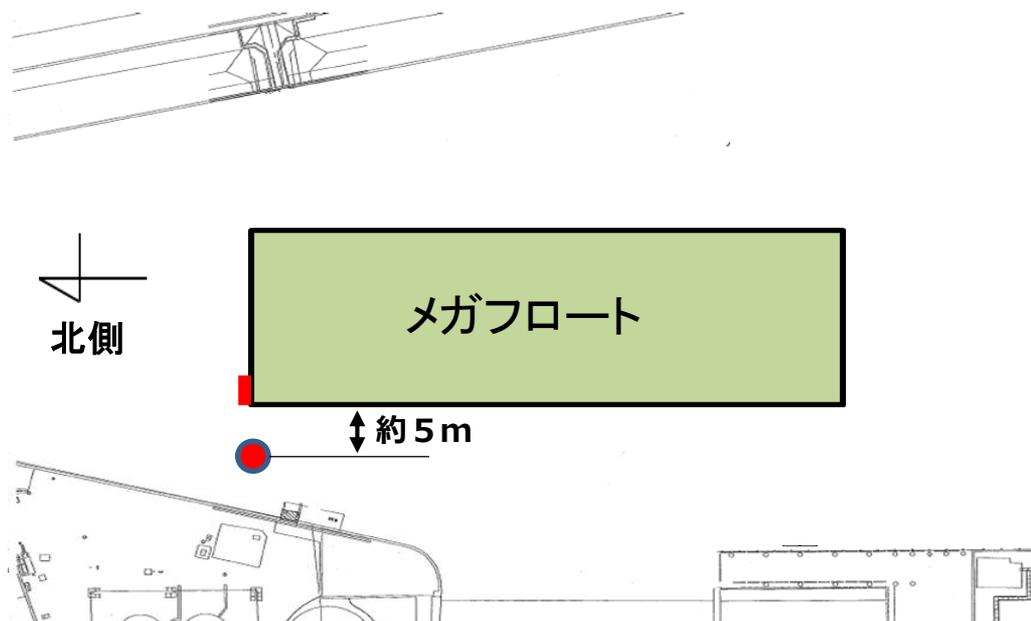
- 北側壁面の一部（最も西寄り）に凹み
- メガフロート北西コーナー端部より西側約 5 m離れた位置（水深約 3.5 m）の海底に構造物らしきものの

■ : 凹みが確認された箇所      ● : 構造物らしきものが確認された箇所

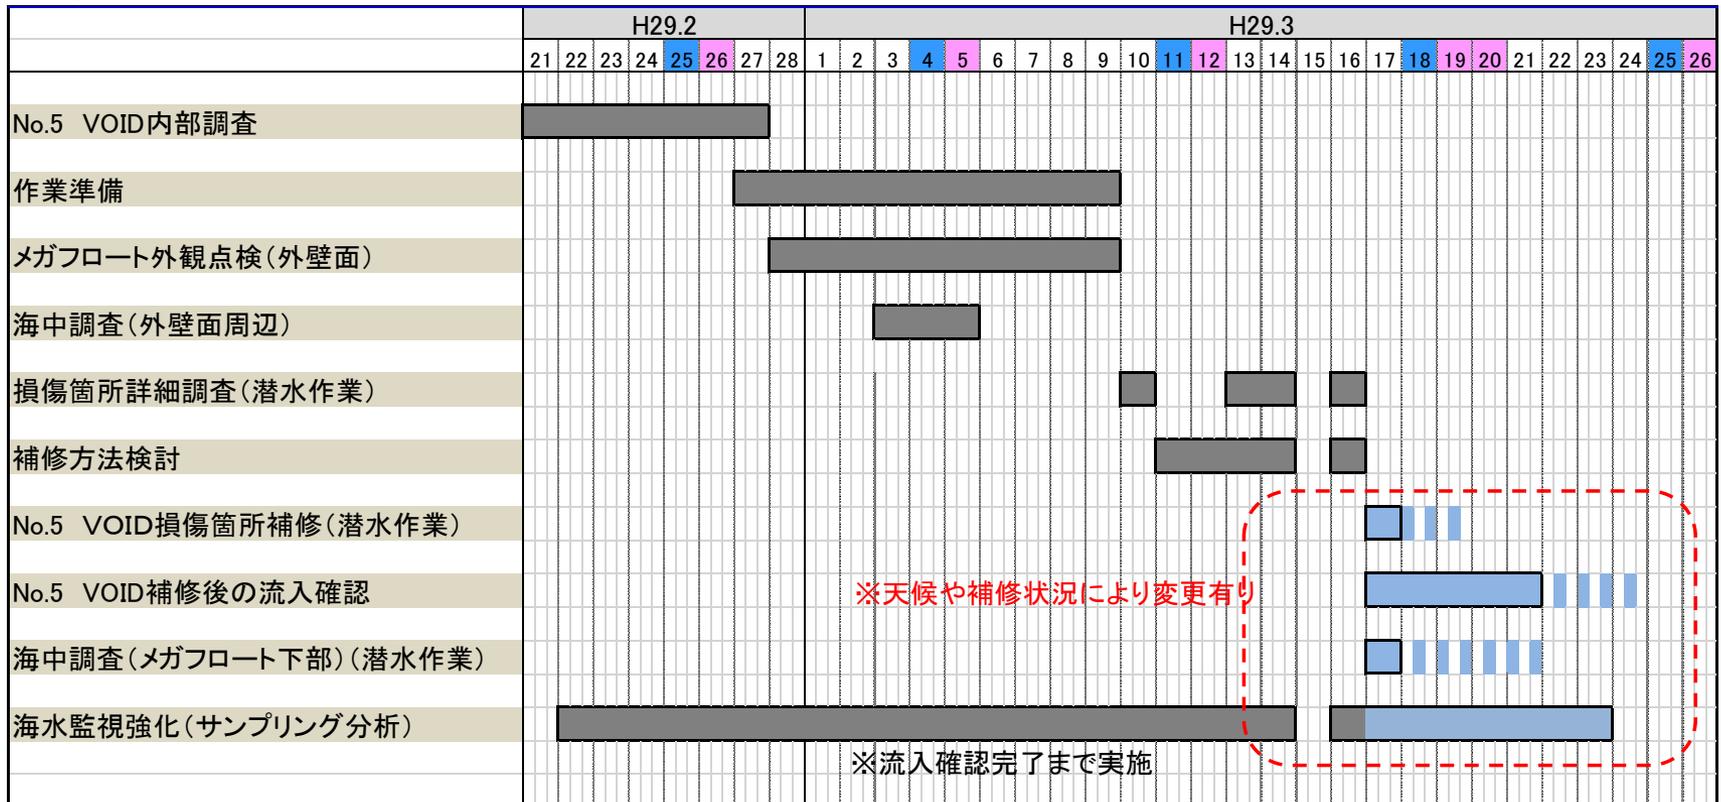
※天候や補修状況により変更有り

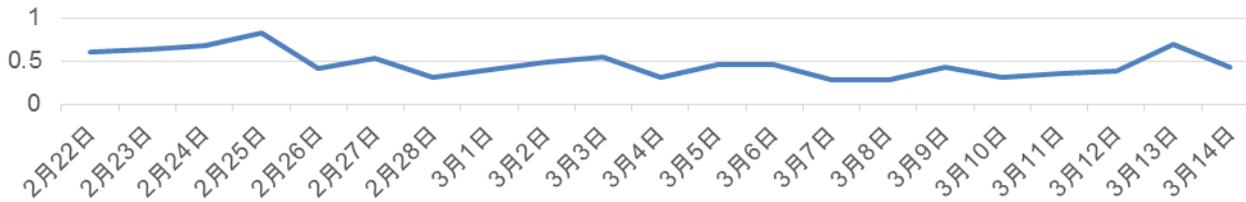
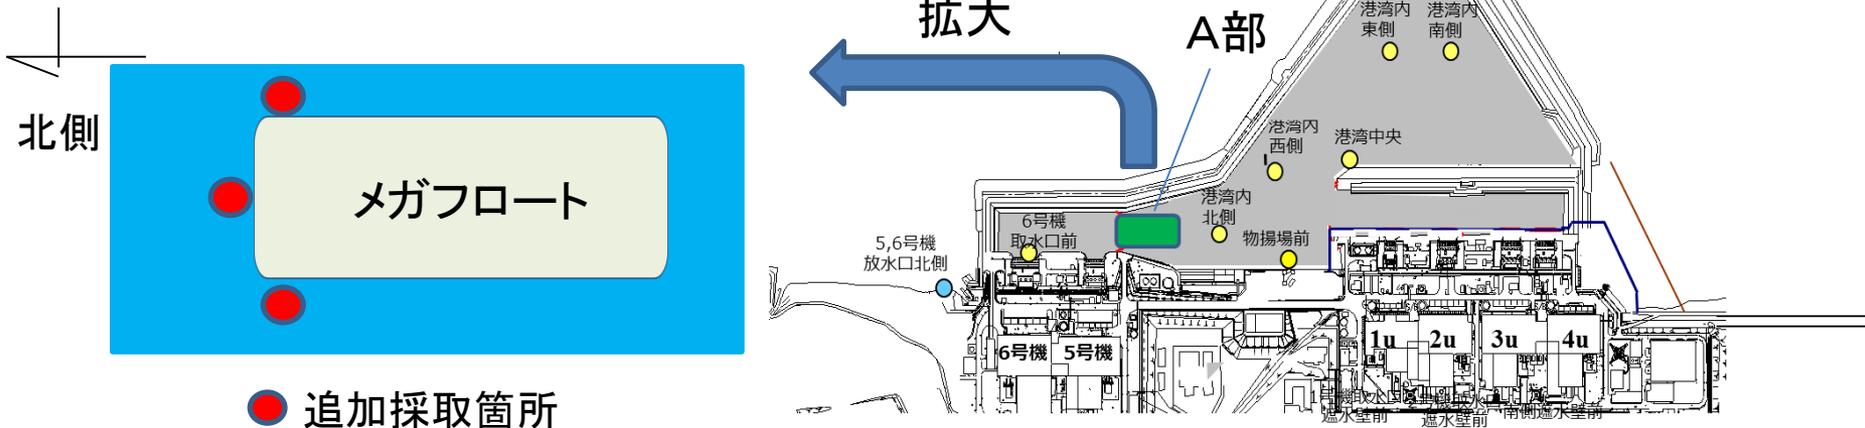
【A部拡大図】

2017年2月22日以降、新たにメガフロート北側3か所にて海水のサンプリング分析を実施（1回/日）し、放射性物質濃度に有意な変動は確認されていない。今後メガフロート周辺の海水監視強化を継続する。

(測定例) 2/22~3/14 メガフロート北側 セシウム137 (単位:Bq/L)

● 追加採取箇所

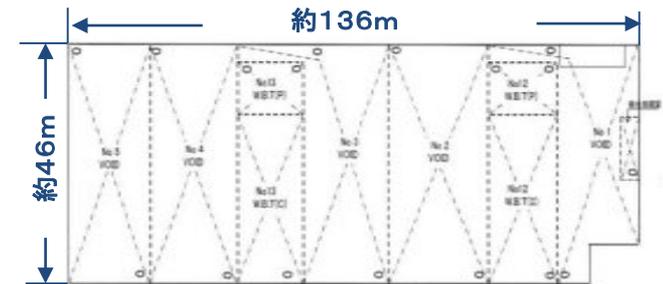
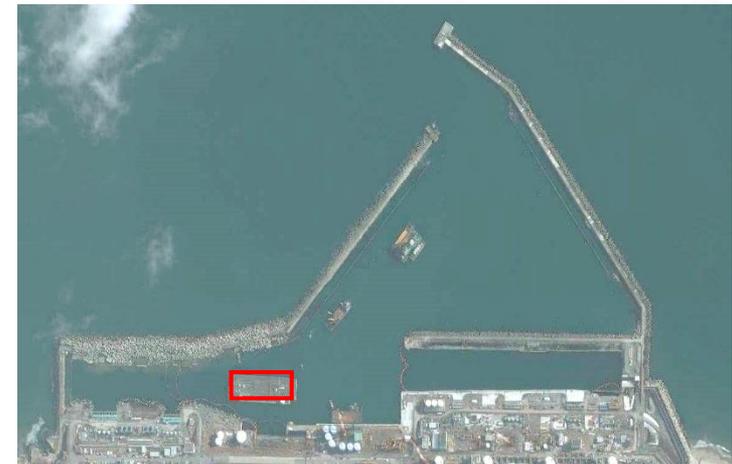
メガフロート内部鳥瞰イメージ図

- 大きさ : 全長約136m, 全高約3m, 全幅約46m
- 主要部材 : 鋼鉄製
- 重量 : 約4,000t (空倉時)
- 貯水量 : 約10,000m<sup>3</sup>

(\*)静岡県清水市にて海釣り公園用に使用→2011年5月に福島第一原子力発電所港湾内に移動。  
移動に先立ち係留設備, 移送ラインを設置。  
内部は水密隔壁により9区画に分割されている
