資料 1 - 6

# 福島第一原子力発電所 2016年度の主な進捗状況

2017年3月17日

東京電力ホールディングス株式会社

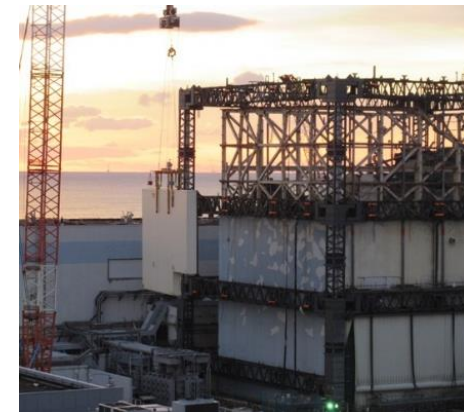
建屋カバー壁パネル  
取り外し作業の状況  
(2016年11月10日撮影)

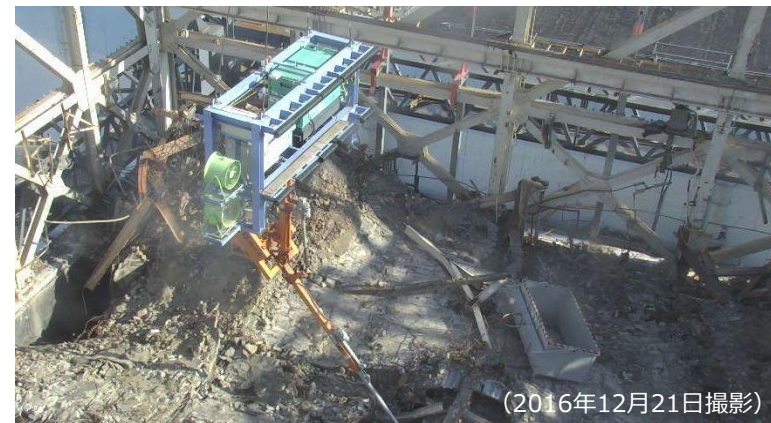
オペフロ調査状況

(2016年12月21日撮影)

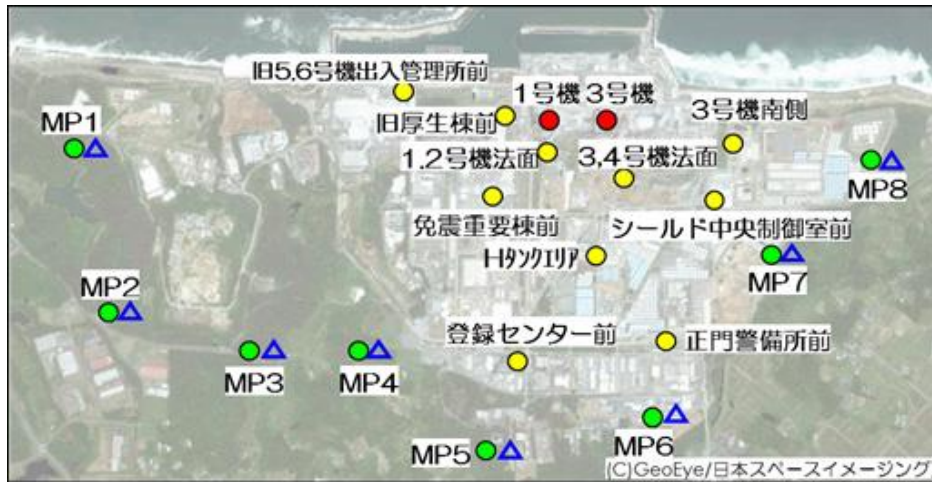
構内の監視体制

- 発電所全体からの影響を把握するために、放射線や放射性物質濃度等を監視している。
- 1・3号機では、燃料取り出しに向け、オペフロ上等で作業を実施しているが、空气中的放射性物質濃度は警報設定値に比べ低い値で推移している。

凡例	監視箇所
●	オペフロ上のダストモニタで監視(1, 3号機各4箇所)
●	構内ノーマスクエリアのダストモニタ(10か所)
△	敷地境界ダストモニタ(8箇所)による監視
●	敷地境界モニタリングポスト(MP)(8箇所)

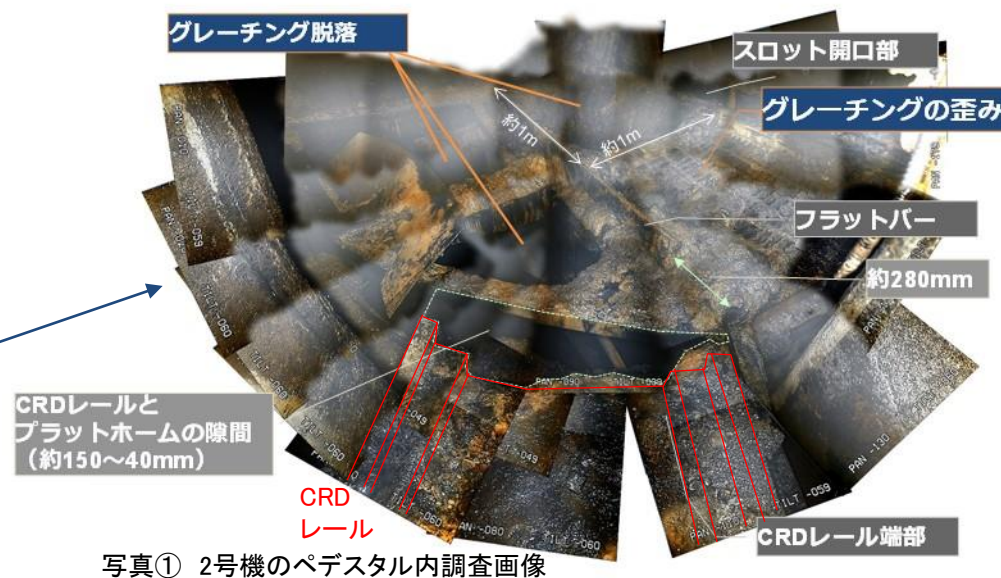
- ・2017年1月～2月にかけて、格納容器内部の調査を行った。CRD交換用レール及びペDESTAL内において、堆積物やグレーチングの脱落などの状況を確認した。
- ・また、線量計を搭載したロボットによる調査により、CRD交換用レール上において、約210Sv/hの線量率を確認した。
- ・今後、一連の調査で得られた情報を評価し、今後の格納容器内部調査の計画に反映する。

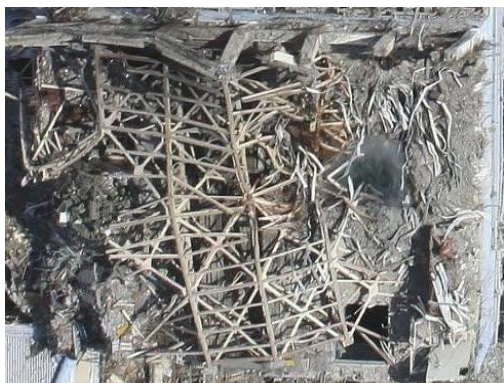
大型ガレキ撤去着手前のオペフロ（撮影日2011年3月24日）

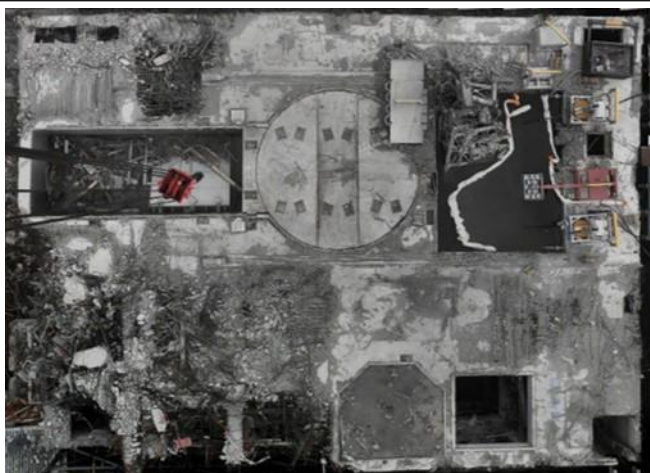
大型ガレキ撤去完了後のオペフロ（撮影日2014年1月31日）

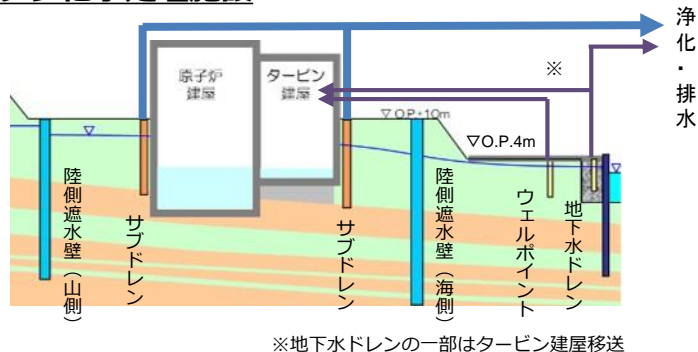
#### サブドレン他水処理施設

- 汚染水の発生を抑制する主な取組みとして、サブドレン他水処理施設の運用、陸側遮水壁の設置を進めている。
- 建屋への流入量（4m盤からの移送量除く）は、サブドレン稼働前と比較し減少している。
- 陸側遮水壁について
  - ・ 海側は、計画範囲の全面凍結を継続しています。また、凍結等の効果により、下流側（4m盤）からの地下水汲み上げ量は、凍結前（約400m<sup>3</sup>/日）から低下してきている。（直近では140m<sup>3</sup>/日程度）。
  - ・ 山側は、段階的に凍結範囲を拡大している。2016年6月より、未凍結箇所（7箇所）を除く山側の95%の範囲、2016年12月より、未凍結箇所のうち2箇所の閉合を開始した。また、残りの5箇所のうち、4箇所の凍結を2016年3月に開始した。

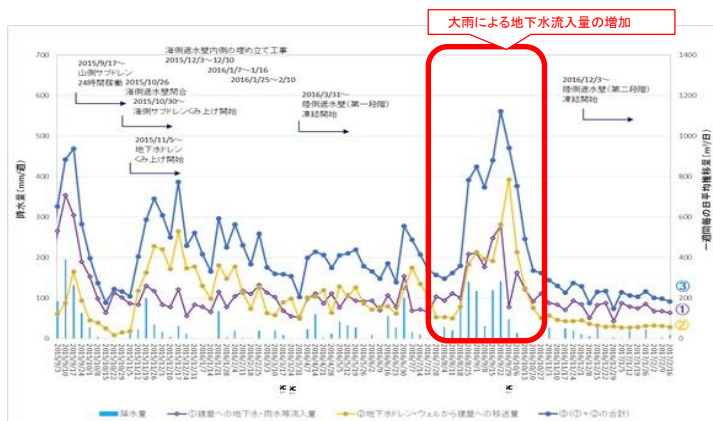
#### 建屋への流入量の推移

- 建屋への流入量（4m盤からの移送量除く）は、汚染水対策の着実な実施により、降雨等の影響で一時的に増加する場合があるものの、対策前の状態（400m<sup>3</sup>/d程度）から低減し、200m<sup>3</sup>/dを下回ることが多くなっている。また、陸側遮水壁（山側）の凍結進捗により、更に減少する見込み。
- 現在、建屋への流入量を安定して抑制していくために、サブドレン処理系統の強化を実施している。また4m盤流入対策として10m盤・7.5m盤・4m盤フェーシング等の対策を実施中。
- 広域フェーシングによる排水路流入雨水増加対応として、新設排水路工事を2015年5月11日より工事を開始。2016年6月20日に通水を開始した。

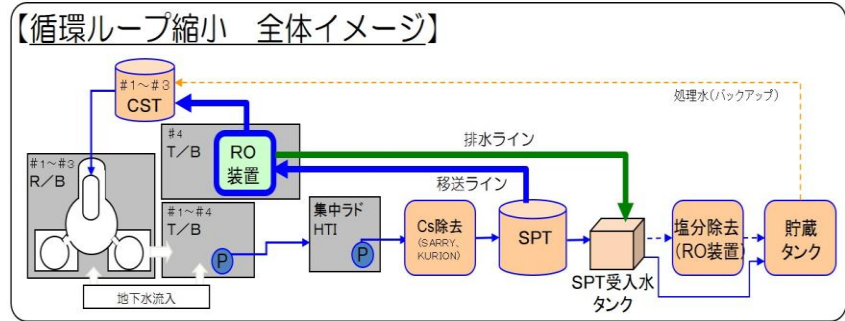
#### 港湾内海底土被覆工事

- 港湾内海底土被覆工事の完了
  - ・港湾内海底土について、放射性物質の拡散防止のために実施した1層目の被覆(2015年4月完了)に加え、耐久性向上のための2層目の被覆工事が2016/12/26に完了した
- 循環ループ縮小運転開始
  - ・汚染水の漏えいリスクを低減するため、汚染水の移送、水処理、原子炉注水を行う循環ループのうち、淡水化 (RO) 装置を4号機タービン建屋に設置し、循環ループを縮小し、2016.10/7より運転を開始した。これにより、循環ループの屋外移送配管は約3kmから約0.8kmに縮小し、漏えいリスクが低減する。
- フランジタンクリプレース
  - ・フランジタンクから信頼性の高い溶接タンクへのリプレースを実施している。
  - ・フランジタンクのリプレースは、タンク大型化や配置見直しにより容量を増加する。

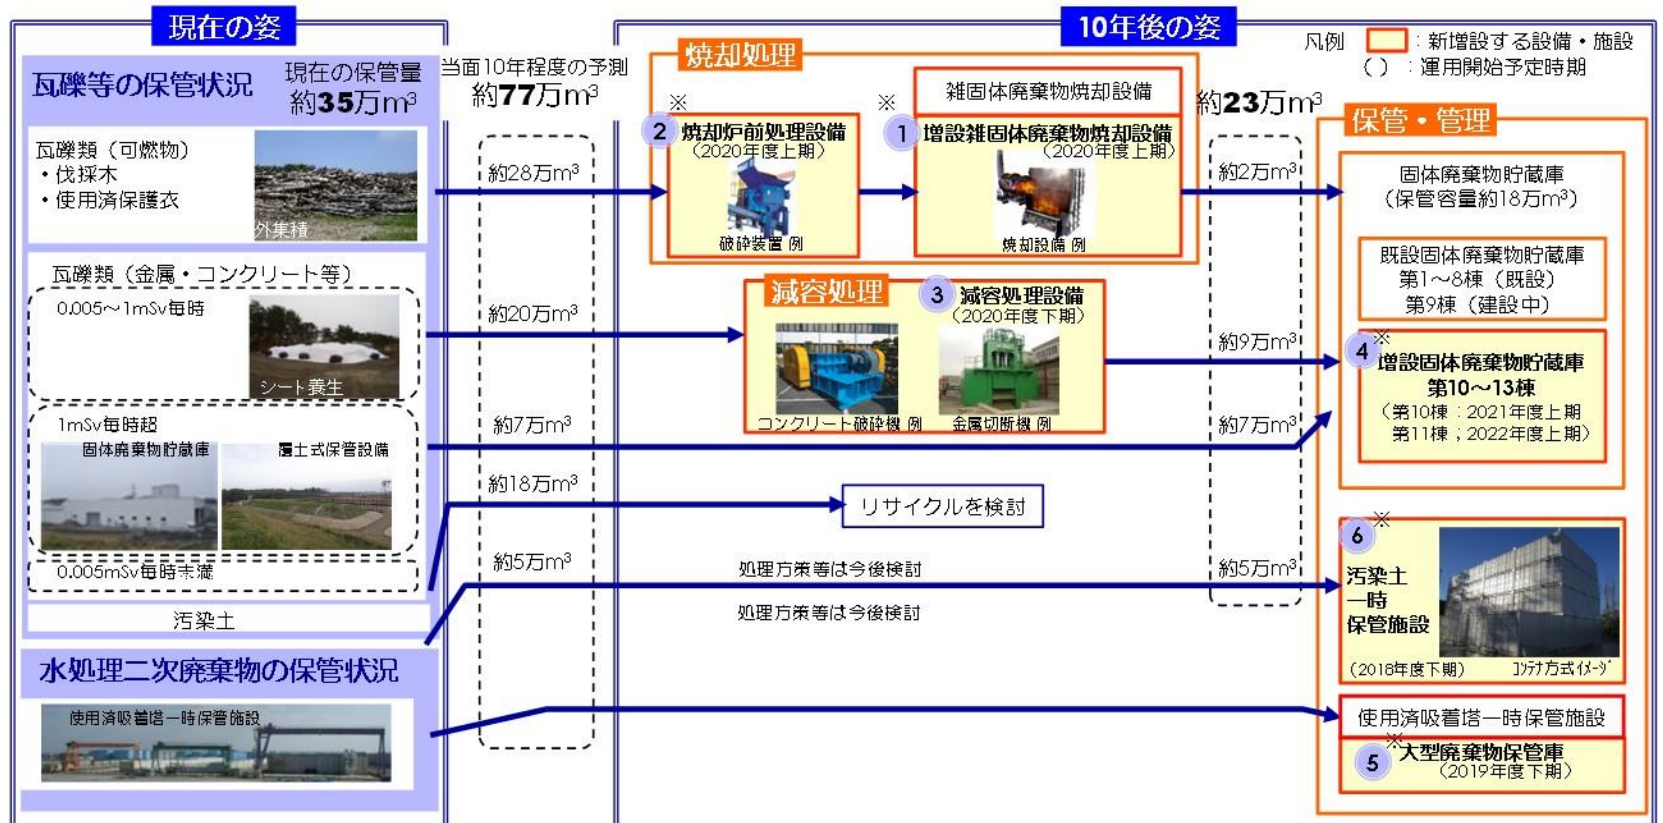
設備及び施設設置のイメージ

- 現在、工事に伴い発生する廃棄物は、その線量に応じて分別し、固体廃棄物貯蔵庫や屋外で一時保管している。
- 廃棄物をより確実に保管していくため、当面10年程度の発生予測を踏まえ、保管・管理に必要な建屋を設けて、焼却・減容により廃棄物量を低減のうえ、建屋内保管へ集約、屋外の一時保管エリアを解消する。
- 水処理二次廃棄物は、当面、分類に応じた保管を継続すると共に、減容・安定化技術の開発を進め、処理方策等を検討する。
- この方針に基づく廃棄物関連設備の新增設計画について、2016年12月21日、福島県・双葉町・大熊町より事前了解を頂いた。(増設雑固体廃棄物焼却設備について、2017年4月より準備工事を開始予定)
