# 福島第一原子力発電所における 汚染水対策の進捗状況

～ ロードマップ改訂(2015年6月)以降の進捗状況 ～

2017/07/07

東京電力ホールディングス株式会社

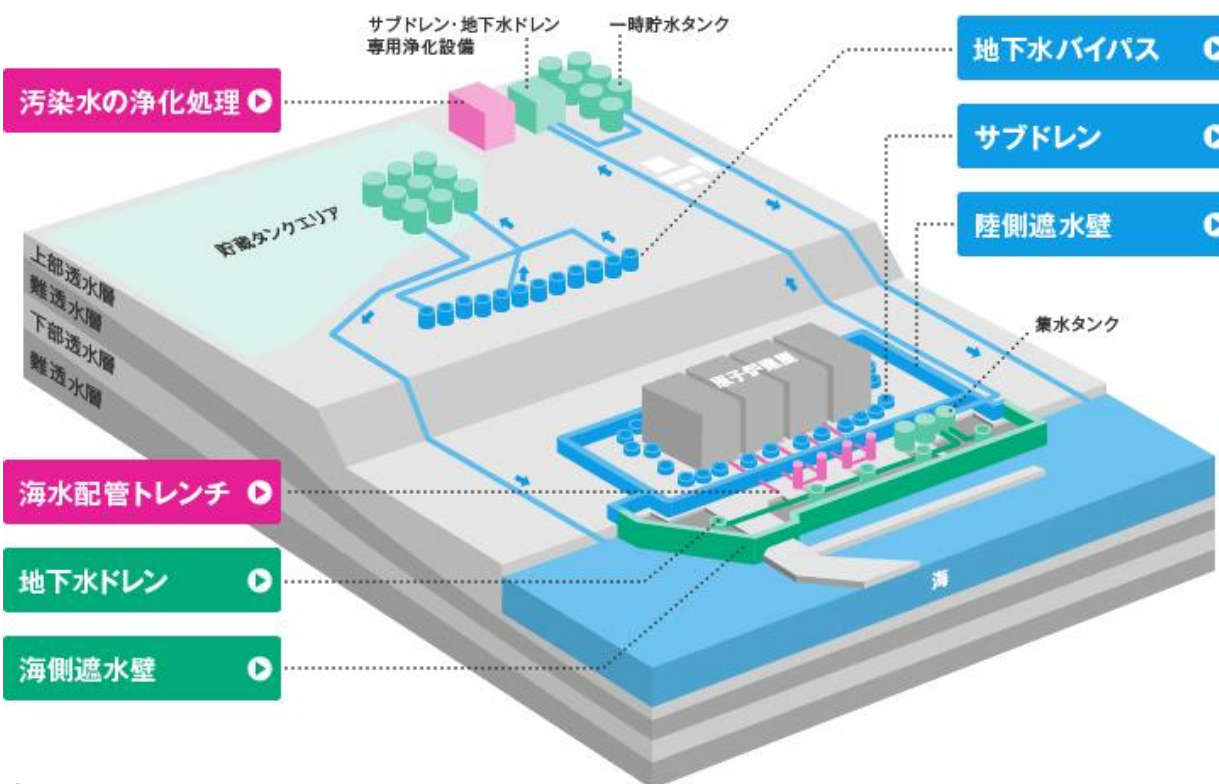
- リスク低減の優先順位が高かった汚染水の問題に対して、3つの基本方針に基づき、汚染水発生量の低減、港湾内への汚染水流出やタンクからの漏えい問題に対し、予防的・重層的対策を進めてきている。

- ①多核種除去設備による汚染水浄化
- ②トレンチ(※)内の汚染水除去  
(※) 配管などが入った地下トンネル

- ③地下水バイパスによる地下水汲み上げ
- ④建屋近傍の井戸での地下水汲み上げ
- ⑤凍土方式の陸側遮水壁の設置
- ⑥雨水の土壌浸透を抑える敷地舗装

- ⑦水ガラスによる地盤改良
- ⑧海側遮水壁の設置
- ⑨地下水ドレンによる地下水汲み上げ
- ⑩タンクの増設（溶接型へのリプレース等）

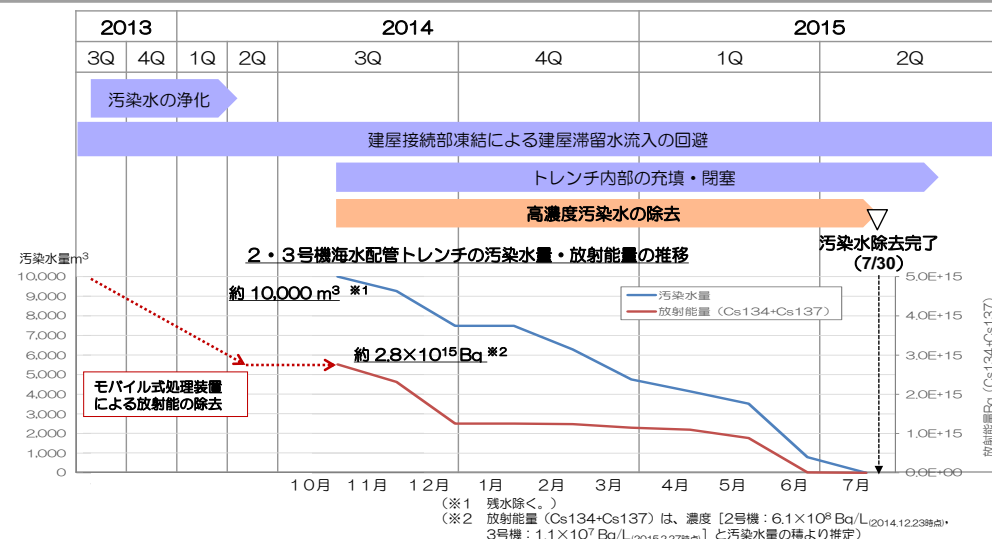
海水配管トレンチ汚染水除去・充填作業の実績

号機	2号機	3号機	4号機
状況	<ul style="list-style-type: none"> <li>トンネル部充填：2014/12/18完了</li> <li>トレンチ内滞留水移送：2015/6/30完了</li> <li>立坑充填：2015/7/10完了</li> <li>立坑C充填：2017/3/9完了</li> </ul>	<ul style="list-style-type: none"> <li>トンネル部充填：2015/4/8完了</li> <li>トレンチ内滞留水移送：2015/7/30完了</li> <li>立坑充填：2015/8/27完了</li> </ul>	<ul style="list-style-type: none"> <li>トンネル部（開口部Ⅰ～Ⅲ間）充填：2015/3/21完了</li> <li>開口部Ⅱ・Ⅲ充填：2015/4/28完了</li> <li>トレンチ内滞留水移送：2015/12/11完了</li> <li>放水路上越部：2015/12/21完了</li> </ul>
残滞留水量	0m <sup>3</sup>	0m <sup>3</sup>	0m <sup>3</sup>
充填量	約4,910m <sup>3</sup>	約5,980m <sup>3</sup>	約780m <sup>3</sup>

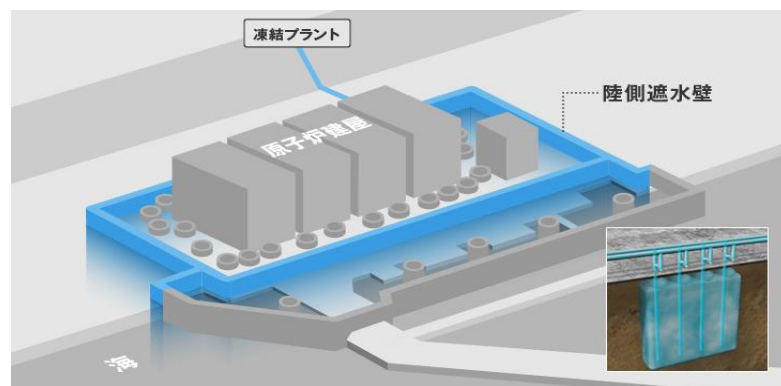
凍土方式の遮水壁施工概要

- 凍土方式の陸側遮水壁は、2016年2月に全ての設置工事及び準備工事が完了。
- 原子力規制委員会の審査の過程で凍結閉合の順序を山側先行から海側先行に変更。2016年3月より海側及び山側の一部の凍結を開始。2016年6月より山側の凍結範囲を95%に拡大。2016年10月に海側の凍結完了。これにより、4m盤での汲み上げ量の減少を確認。
- 山側で凍結を開始していなかった7箇所の内、2箇所を2016年12月より、更に4箇所を2017年3月より凍結開始。残る1箇所の凍結に向け6/26に実施計画を申請。現在約99%で0℃以下を達成。  
(6/20時点)
- 2016年3月より凍結を継続している箇所では、十分な凍土の厚さが形成されていることから、凍土厚の成長を制御するため、2017年5月より陸側遮水壁の南北の区間において維持管理運転を開始。

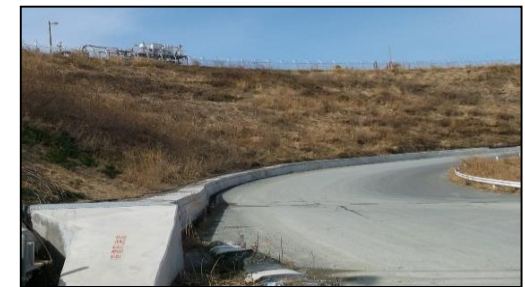
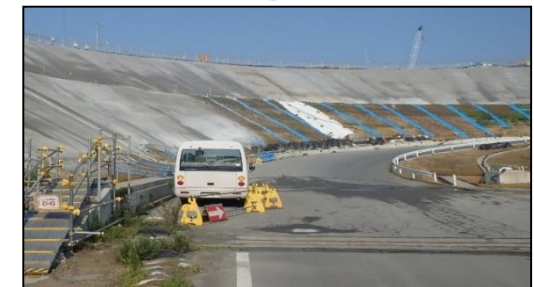
モルタル吹付け施工状況

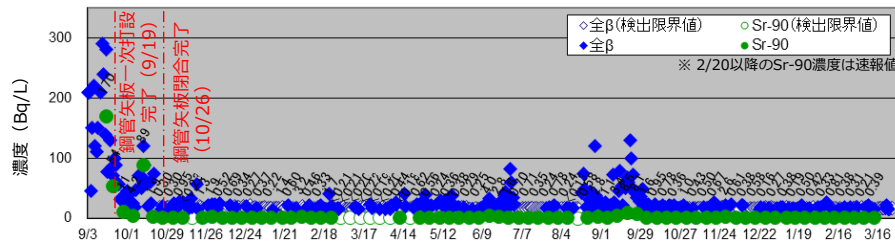
海側遮水壁前の海水中放射性物質濃度の推移

- 放射性物質を含む地下水の港湾内への流出を抑制するため、薬液注入により海側地盤の改良を実施（水ガラスによる地盤改良）。
- 放射性物質を含む地下水の港湾内への流出を抑制するため、1～4号機の4m盤の前面に遮水壁を設置し、これとあわせて地下水水位の管理を行うことによって、海洋汚染の拡大を防止。
- 港湾へと流出していた地下水を護岸エリアの井戸で汲み上げ（地下水ドレン）、建屋近傍の井戸水（サブドレン）と共に安定的に浄化・移送できることを確認した後、海側遮水壁を2015年10月に閉合。
- 海側遮水壁閉合後、港湾内の海水中放射性物質濃度が低減。

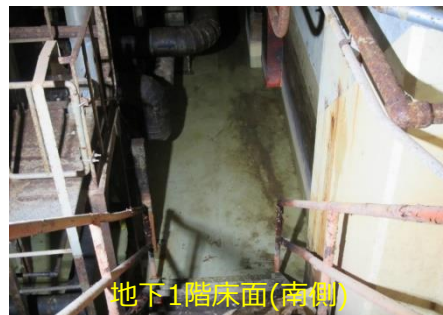
1号機タービン建屋床面露出状況

- 建屋内滞留水の漏えいリスク低減として、建屋内滞留水の量を減らす作業に取り組んでいる。建屋内滞留水の水位と地下水水位との水位差を確保しながら建屋滞留水の水位を低下させ、床面レベルの高い建屋から順次床面を露出させる。
- 床面レベルの高い1号機タービン建屋（T/B）について、循環注水ラインからの切り離しを完了し※（2016年3月）、最下階の床面レベル以下まで水位低下し滞留水を除去（2017年3月）。
- 今後、1号機T/Bの実績を2～4号機T/B他後続建屋での作業に反映することで、早期完了を目指す。（2020年内）

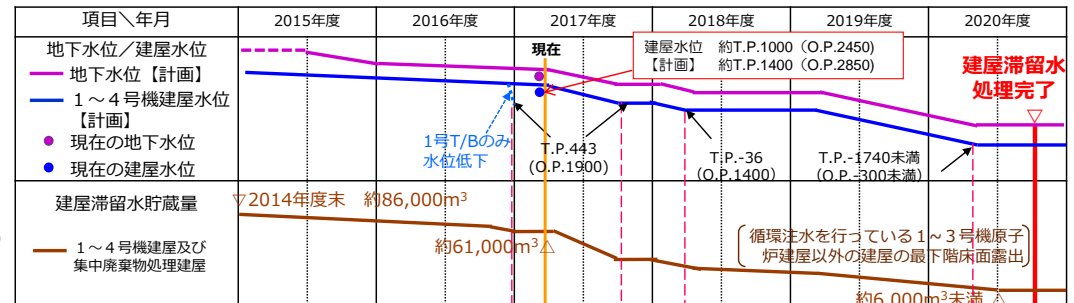
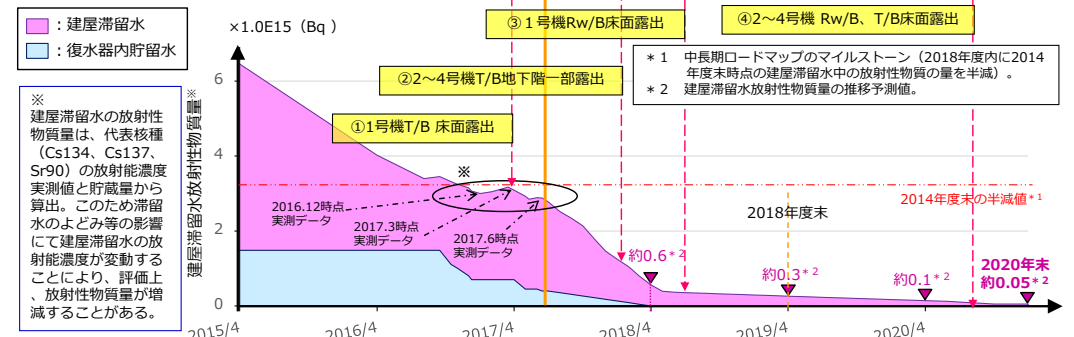
建屋滞留水放射性物質量の推移

※ 建屋滞留水の放射性物質量は、代表核種（Cs134、Cs137、Sr90）の放射能濃度実測値と貯蔵量から算出。このため滞留水のごとみ等の影響にて建屋滞留水の放射能濃度が変動することにより、評価上、放射性物質量が増減することがある。

\*1 中長期ロードマップのマイルストーン（2018年度内に2014年度末時点の建屋滞留水中の放射性物質の量を半減）。  
\*2 建屋滞留水放射性物質量の推移予測値。

- 2020年の建屋内滞留水処理完了に向け、以下の対策を実施してきた。
  - ✓ 建屋貫通部の止水 : 2016年3月に建屋への地下水流入が確認された1号機コントロールケーブルダクトの充填止水完了。
  - ✓ タービン建屋内滞留水 : 2016年3月、1号機タービン建屋の循環注水ラインからの切り離し完了、2017年3月、1号機タービン建屋最下階の滞留水除去完了。
  - ✓ 復水器内貯留水 : 2016年11月に1号機、2017年4月に2号機、2017年6月に3号機の復水器ホットウェル天板上部の水抜完了。
- これらの対策により、2017年6月時点において、建屋内滞留水の放射性物質量が2014年度末の半減値以下※まで減少している ( $6.5 \times 10^{15}$  Bq  $\rightarrow$   $2.9 \times 10^{15}$  Bq )。

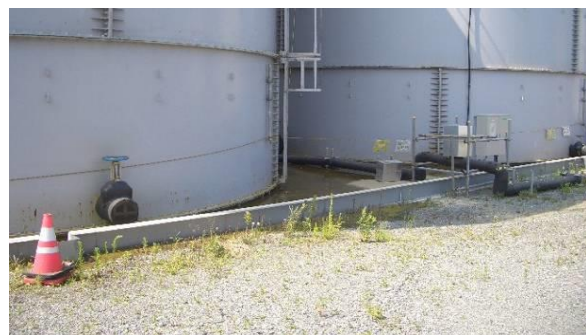
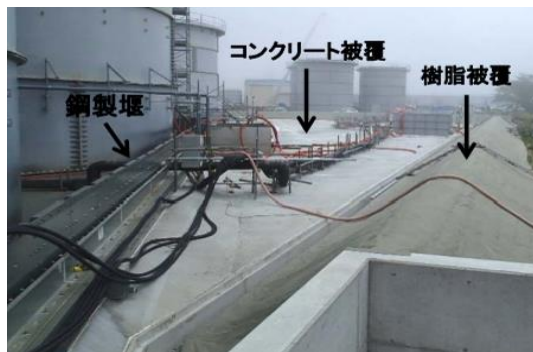
タンク堰嵩上げ・被覆・二重化

- タンクから万が一漏えいしても、海や地下水へ流出しないよう、堰の二重化、内堰の高上げ、堰内被覆を実施。
- タンクから万が一漏えいしても早期に検知できるように、パトロールに加えて堰内に雨水が溜まらないよう堰カバー・雨樋を設置。

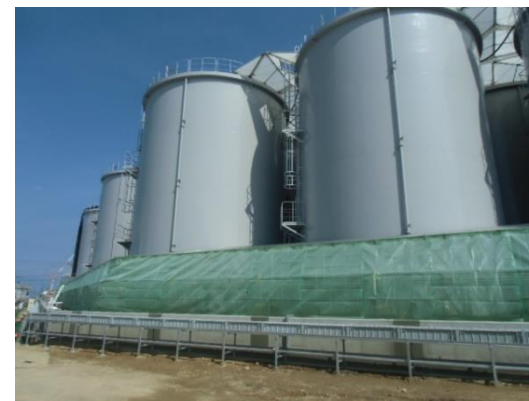
タンク堰カバー・雨樋

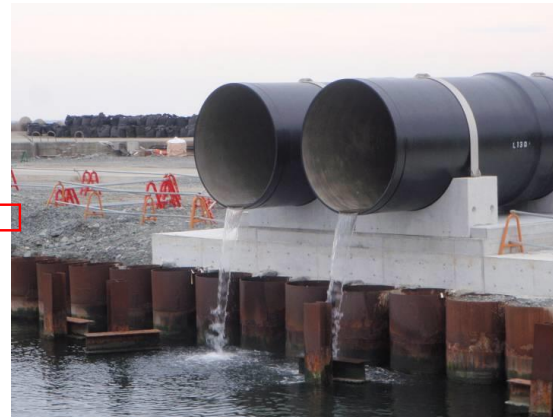
付替後排水路出口

- タンクから漏えいした水が排水路に流入しないよう、2014年2月に排水路を暗渠化。
- タンクから漏えいした水が排水路に流入しても直接港湾外に流出することのないよう、2014年7月に排水路出口を港湾内に切り替え。
- タンクから漏えいした水が排水路に流入しても早期に検知できるよう、2014年7月に排水路モニタを運用開始し、濃度が上昇した場合に排水路内の水が海洋に流出しないよう、2015年9月に排水路電動ゲートを設置。

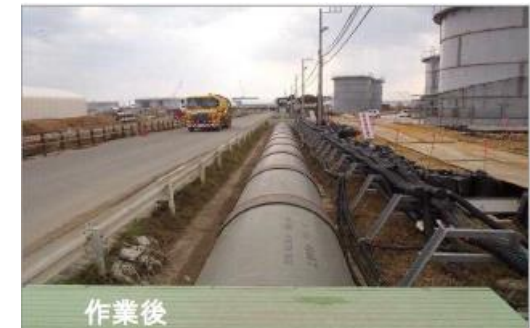
作業後  
B排水路暗渠化

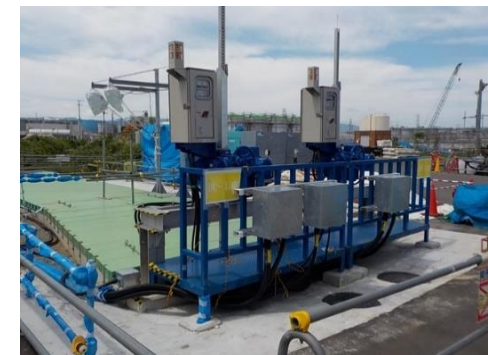
B・C排水路ゲート弁設置・電動化

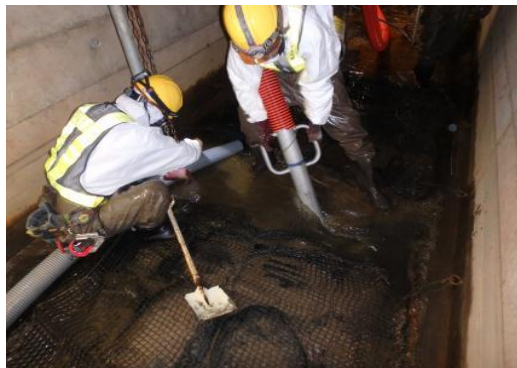
排水路清掃

- 1~4号機周辺の雨水を排水するK排水路は他の排水路と比較して排水濃度が高いことから、汚染源調査及び濃度低減対策を実施し、平常時の放射性物質濃度に低下傾向が確認されている。
- 降雨時に放射性物質濃度の上昇が見られることから、引き続き汚染源調査、濃度低減対策を継続する。

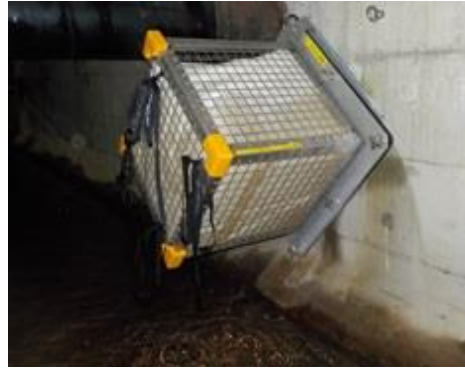
枝管への浄化材設置状況

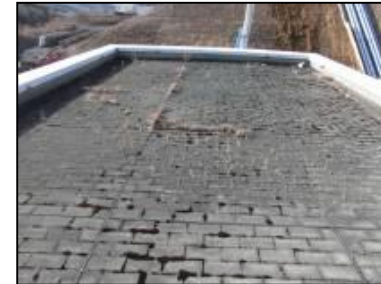
2号機R/B大物搬入口汚染源撤去

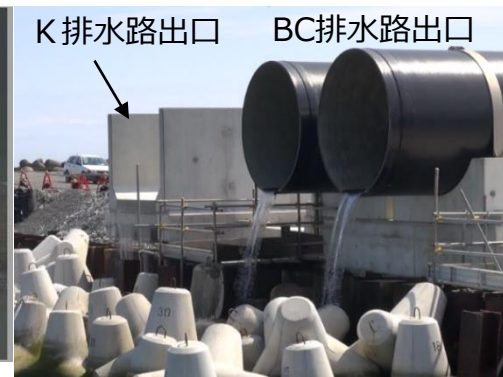
付替後排水路出口

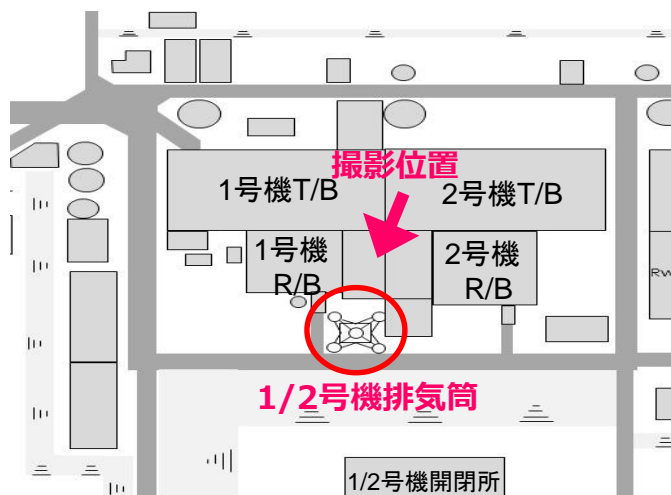
1/2号機排気筒 概略配置図

リスク源	リスクの存在箇所	リスク内容	対応状況（概要）
1/2号排気筒	1~4号機周辺	地震に伴い排気筒が倒壊。敷地境界外にダストが飛散する。	点検結果を踏まえた解析モデルを用い、耐震安全性評価を実施。 排気筒解体に向け、解体工法等を検討中。
ガスボンベ	1~4号機周辺	経年劣化や損傷等によりガスが漏えい。火災が発生し、ダストが飛散する。	順次処理を実施中。

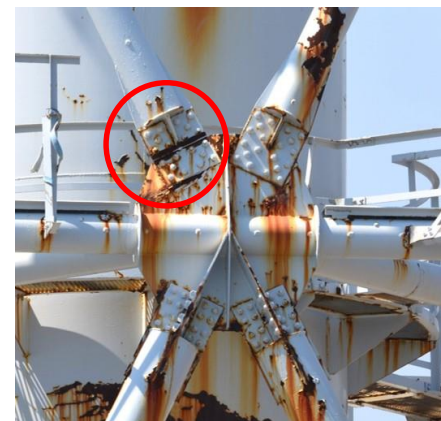
破断箇所（例）

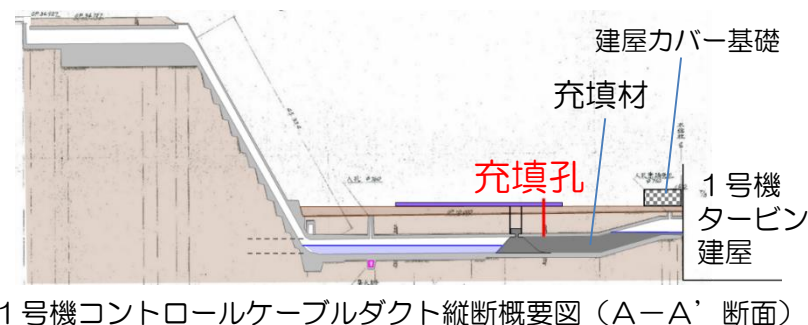
- 1/2号機排気筒ドレンサンプット
  - ・ 雰囲気線量が高く、調査等の作業が困難なエリア。
  - ・ 降雨に伴うピット内水位の上昇に対して、排水設備を設置

- トレンチ
  - ・ 放射性物質の濃度・量、被ばく対策等の施工性を勘案し、閉塞等の計画を立案。20箇所（全42箇所※）の充填（部分充填含）を実施。

- 事故当初より海水混じりの水がたまり、雨水や地下水の汚染源となる溜まり水が存在。
- 放射性物質濃度の高い箇所等を優先的に、対策を計画。雰囲気線量が高い1/2号排気筒ドレンサンプットや滞留水がある建屋に接続するトレンチ等の対応を実施。
