# 2号機原子炉格納容器内部調査及び 燃料デブリ取り出しに向けた対応状況

2018年5月31日

東京電力ホールディングス株式会社

# 1. 2号機PCV内部調査の概要

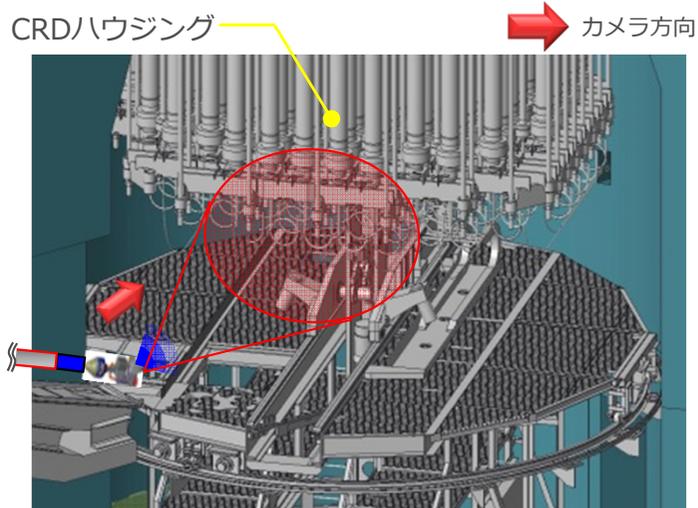
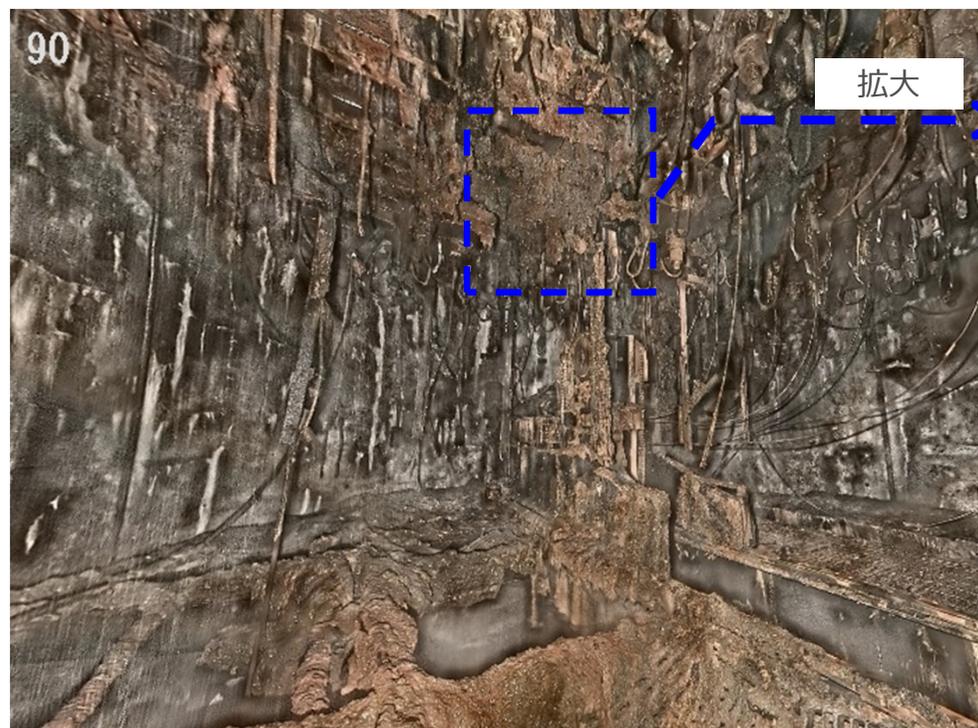
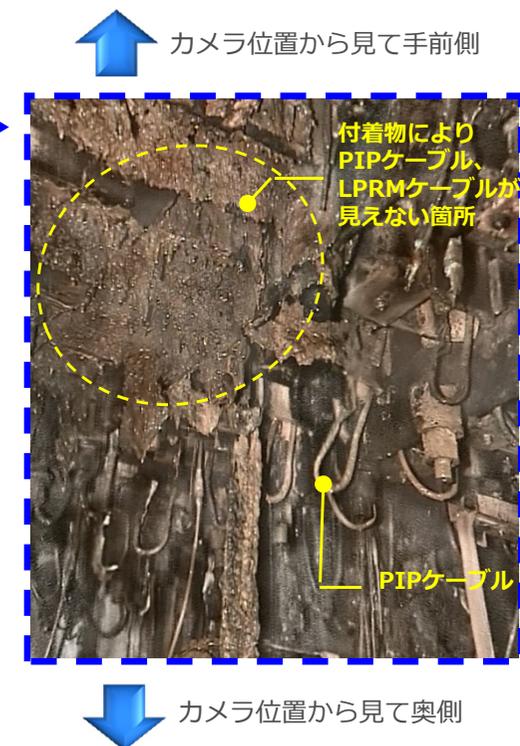
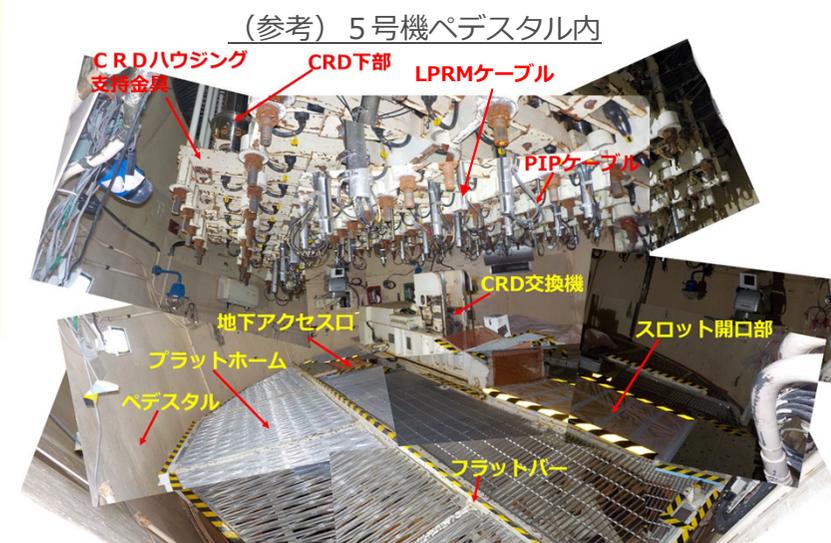
## 2. 調査結果 プラットホーム上

- CRD交換機、プラットホームフレーム等の構造物については大きな変形や損傷が無く、前回（2017年1月）の調査結果からの状況変化は見られなかった。
- CRD交換機付近の上部にあるCRDハウジングにおいて、付着物によりTIP案内管及びPIPケーブル、LPRMケーブルが確認できない箇所があることを確認した。
- またTIP案内管及びPIPケーブル、LPRMケーブルが確認できない箇所の真下のグレーチングについては、脱落していることを確認した。

LPRM（局部出力領域モニタ）  
 : 炉心内の中性子束レベルを測定するためのもの  
 TIP（移動式炉心内計装装置）  
 : LPRMを校正するためのもの  
 PIP（制御棒位置指示プローブ）  
 : 制御棒の位置を検出するためのもの

- プラットホーム上では、カメラ吊り降ろし位置から見て手前側の構造物（TIP案内管、PIPケーブル及びグレーチング等）の損傷及び脱落が多く、フレーム上の付着物も比較的多いことを確認した。
- ペDESTAL底部ではCRD交換機回転フレームや中間作業架台フレーム、支柱、ケーブルトレイ等が大きな変形が無い状態であった。また冷却水が降り注いでおり、ペDESTAL底部付近の温度測定値は約21℃であることから、堆積物は注水した冷却水により、安定した冷却状態を維持していると考えている。
- ペDESTAL底部の堆積物については、カメラ吊り降ろし位置からペDESTAL中心を見て左側の堆積物高さが高いことから、当該位置の真上は燃料デブリの落下経路の一つである可能性がある。
- 一方、作業員アクセス開口部側でも堆積物が周囲よりも高く堆積している箇所があることから、燃料デブリの落下経路は複数箇所存在している可能性がある。
- 作業員アクセス開口部より外の状況については、今回取得した画像では見えないため、ペDESTAL外への堆積物の流出は確認できなかった。

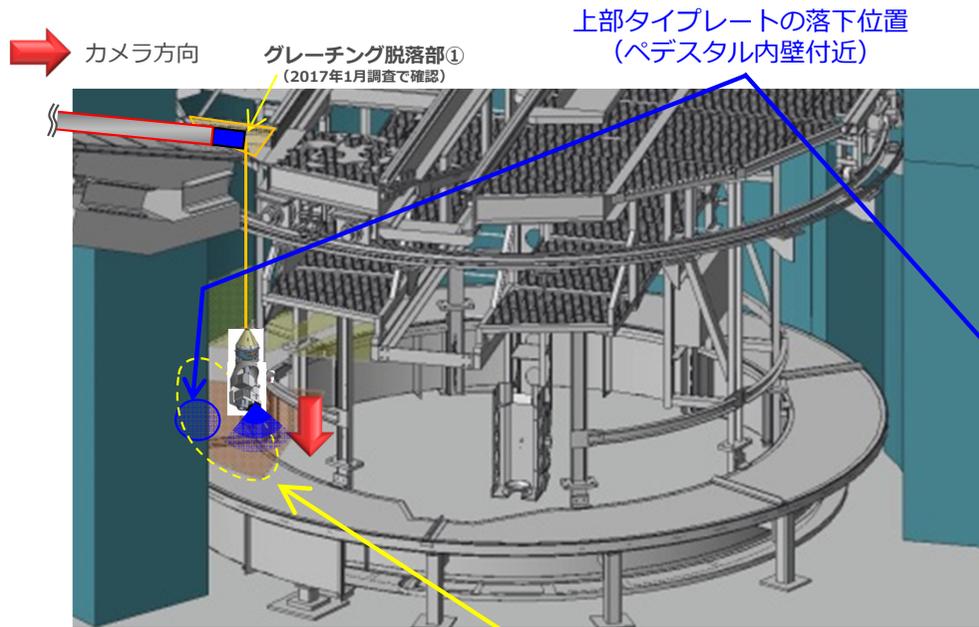
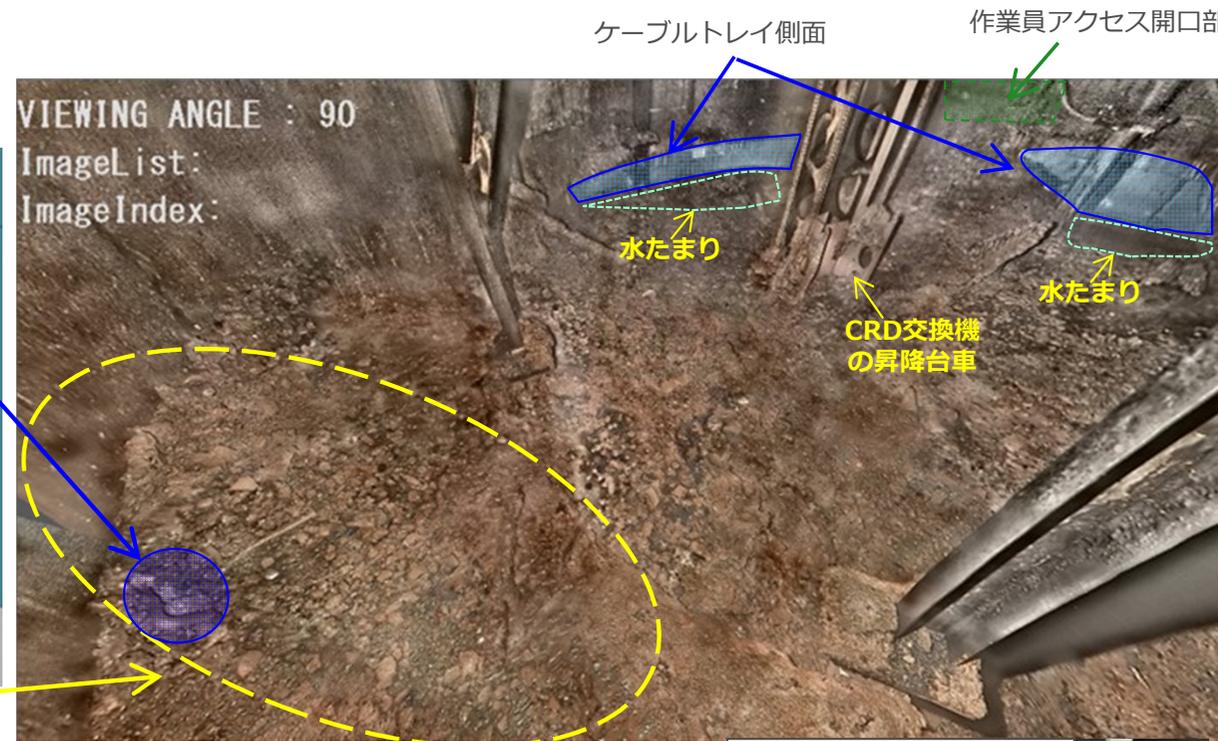
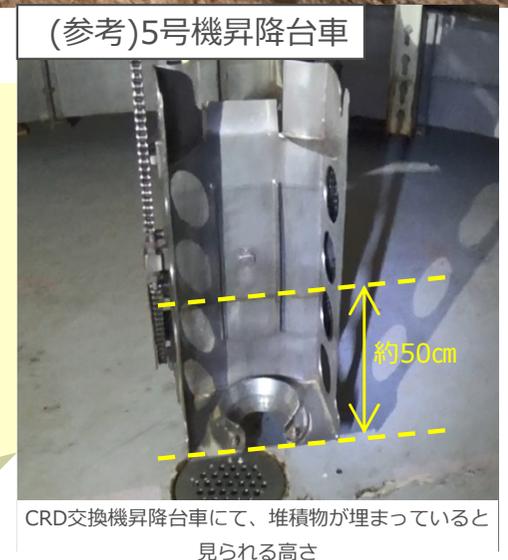
### ○堆積物の分布状況詳細 (1)

堆積物の高さが比較的高い範囲  
(プラットフォームのグレーチング脱落部①真下付近)

- ・小石状・粘土状に見える堆積物がペデスタル底部全体に堆積していることを確認した。
- ・カメラ吊り降ろし位置からペデスタル中心を見て左側のケーブルトレイ（高さ約70cm）周辺の段差が明瞭では無いため、この付近の堆積物の高さは70cmを超える箇所が存在する可能性がある。CRD交換機昇降台車周辺の堆積物は、昇降台車が埋まっている高さから40～50cmと見られる。またカメラ吊り降ろし位置から見て昇降台車の奥側の堆積物高さがケーブルトレイより低くなっていることを確認した。
- ・カメラ吊り降ろし位置からペデスタル中心を見て左側には、燃料集合体の一部（上部タイププレート）が確認され、また堆積物高さが周囲と比較して高いことから、その真上は燃料デブリの落下経路の一つである可能性がある。

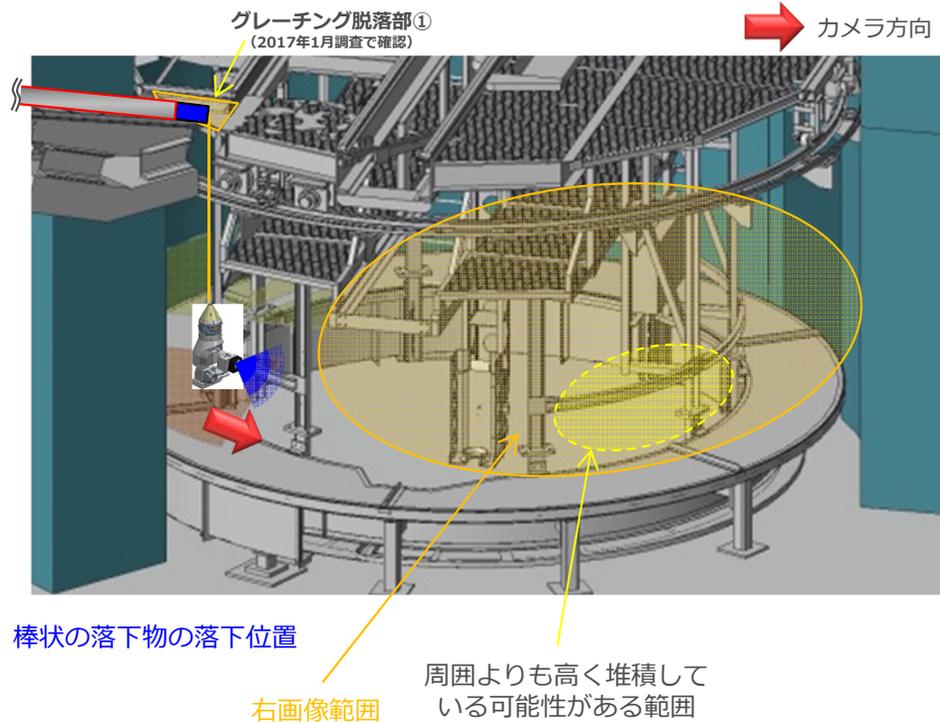
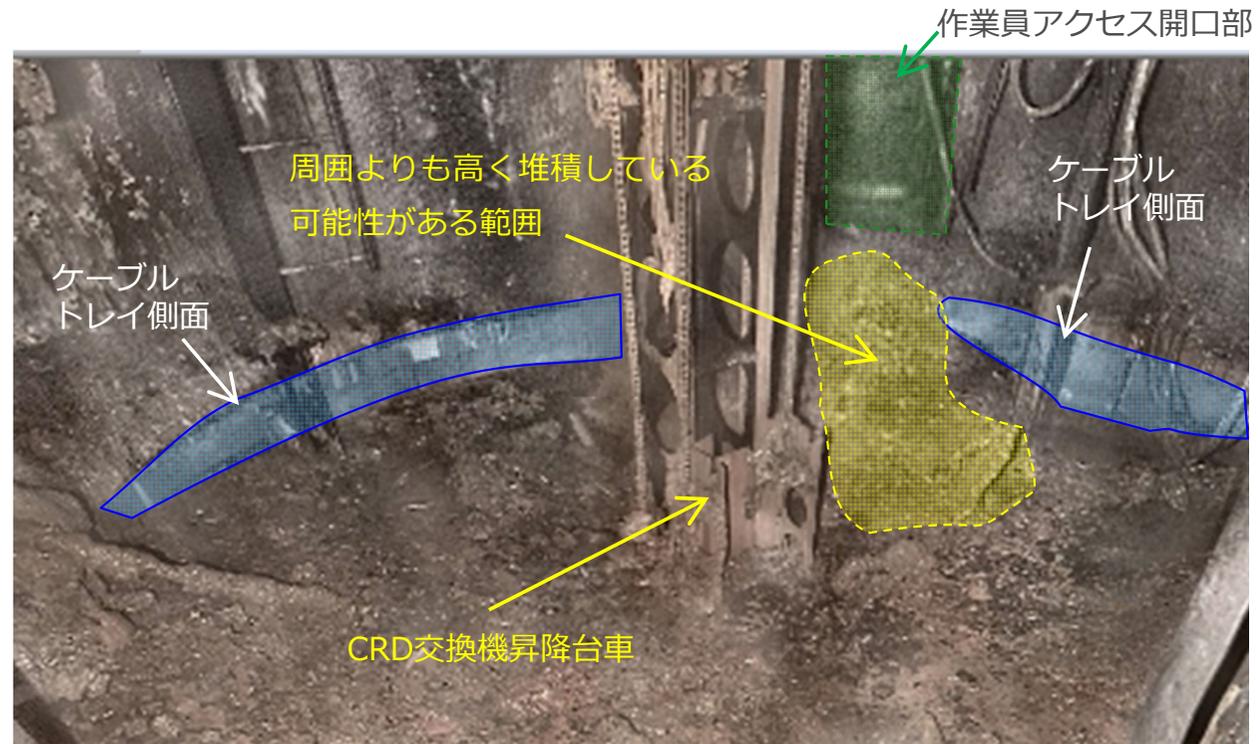
### ○堆積物の分布状況詳細 (2)

- ・ 作業員アクセス開口部付近において、堆積物が周囲よりも高く堆積している可能性がある箇所を確認した。この堆積物の分布から、燃料デブリの落下経路は、カメラ吊り降ろし位置からペデスタル中心を見て左側以外にも、複数箇所存在している可能性がある。
- ・ 作業員アクセス開口部より外の状況については、今回取得した画像では見えないため、ペデスタル外への堆積物の流出は確認できなかった。

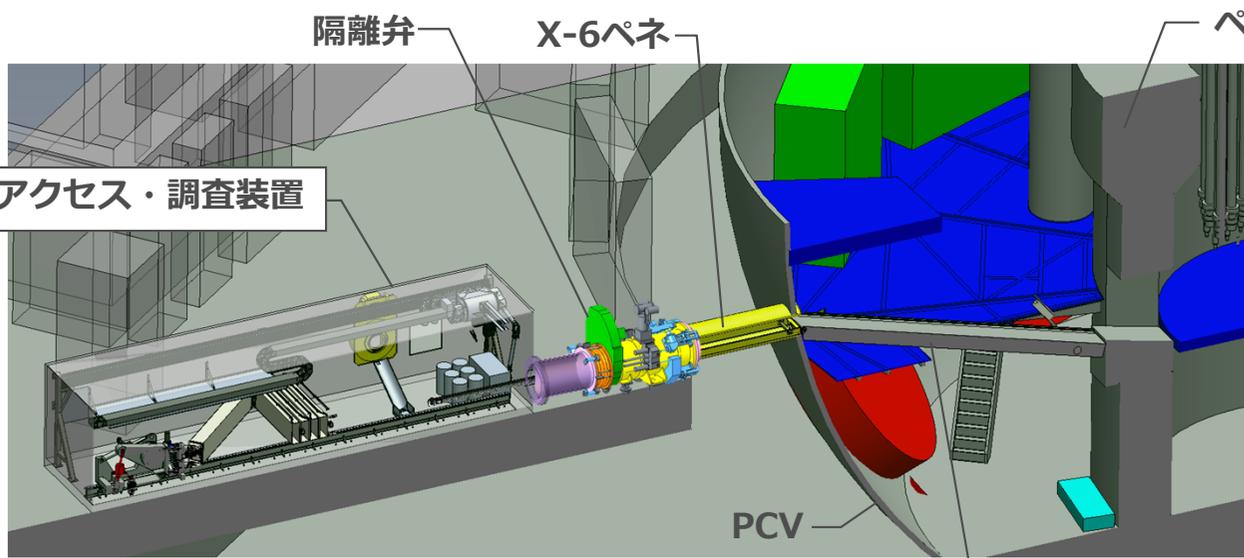
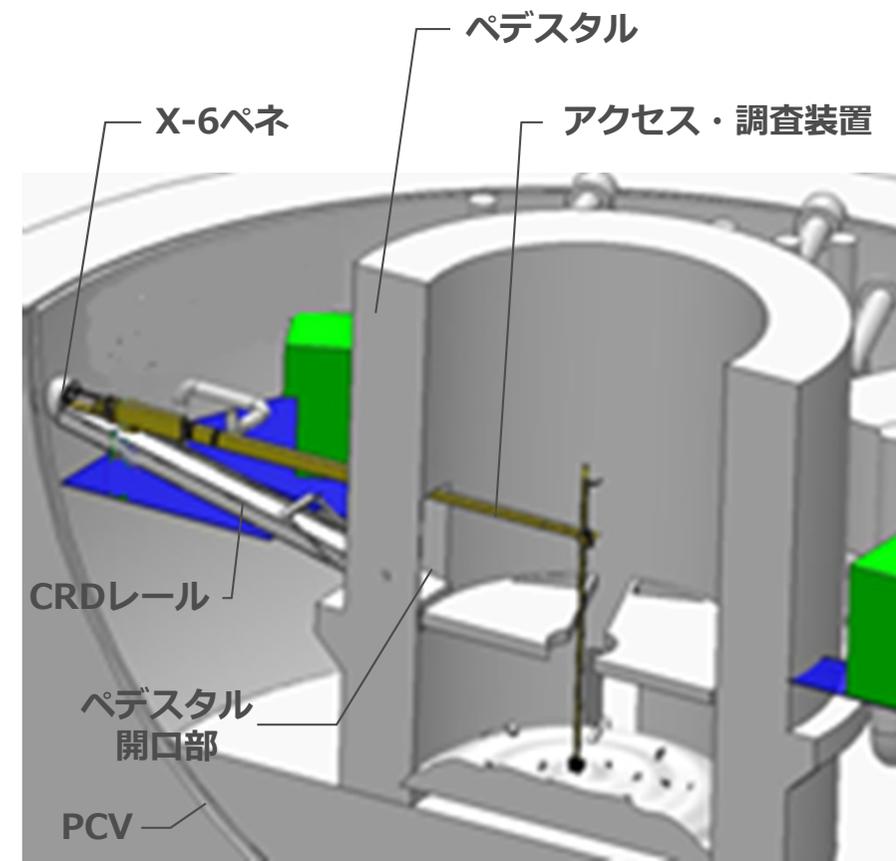
**X-6ペネ前におけるアクセス・調査装置 設置案**

- 今後のPCV内部調査においては、再度X-6ペネから広範囲の調査が可能であるアーム型のアクセス・調査装置を用い、PCV内の構造物の詳細な分布や線量率分布等を把握することを検討

**PCV内へのアクセス・調査装置の展開案**

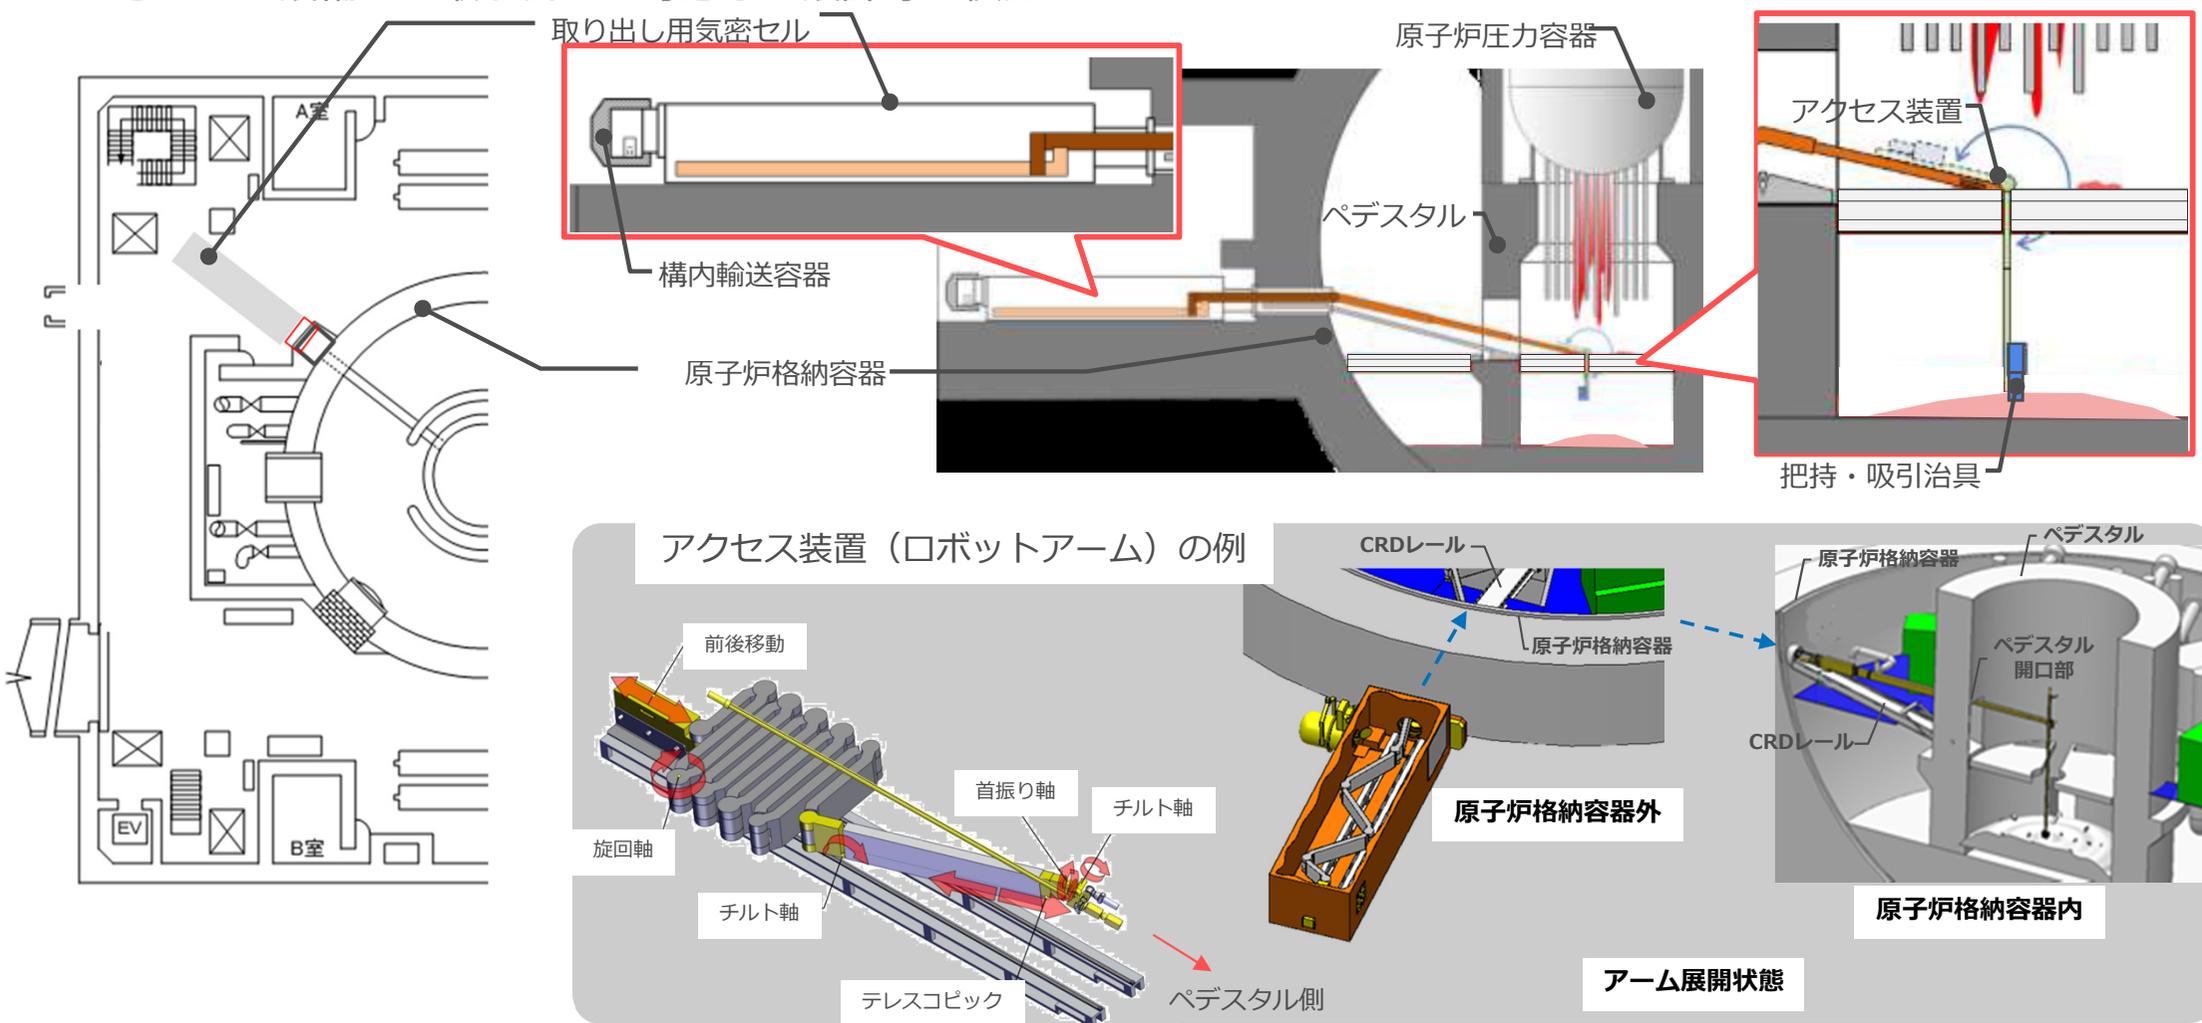
## 5-2. 小規模な取り出しのイメージ

- PCV・建屋に新規開口を設けない（構造に影響を与えない）規模で、冷却機能・臨界管理・閉じ込め機能に影響を与えないような、燃料デブリの把持など小規模な作業から着手することを想定
- 取り出し設備における課題として、アクセス装置先端におけるペイロード増強、接続構造やエンクロージャのバウンダリ強化、アクセス装置のメンテナンス性を考慮した機器配置、取り出した燃料デブリを搬出・一時保管するための設備との取り合いを考慮した設計等を検討

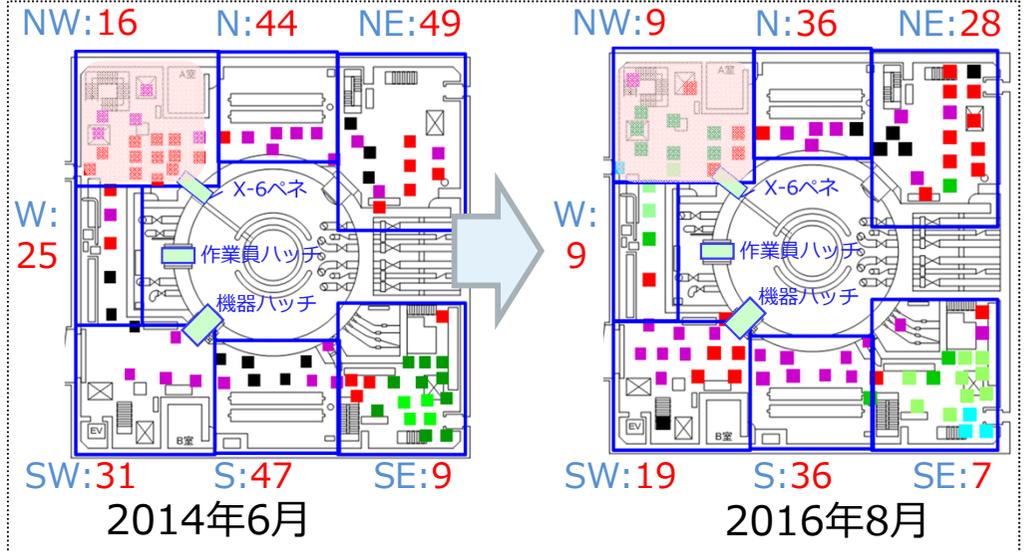
## 3号機

■: <3mSv/h  
 ■: <5mSv/h  
 ■: <7mSv/h  
 ■: <10mSv/h  
 ■: >10mSv/h  
 ■: >20mSv/h  
 ■: >50mSv/h  
 単位：mSv/h

機器ハッチ前	作業員ハッチ前	X-6ペネ前
1号機	2	6	630
2号機	5	30	5 (遮へい有)
3号機	19	80	9 (遮へい有*)

※：X-6ペネ前のコンクリートブロック未撤去

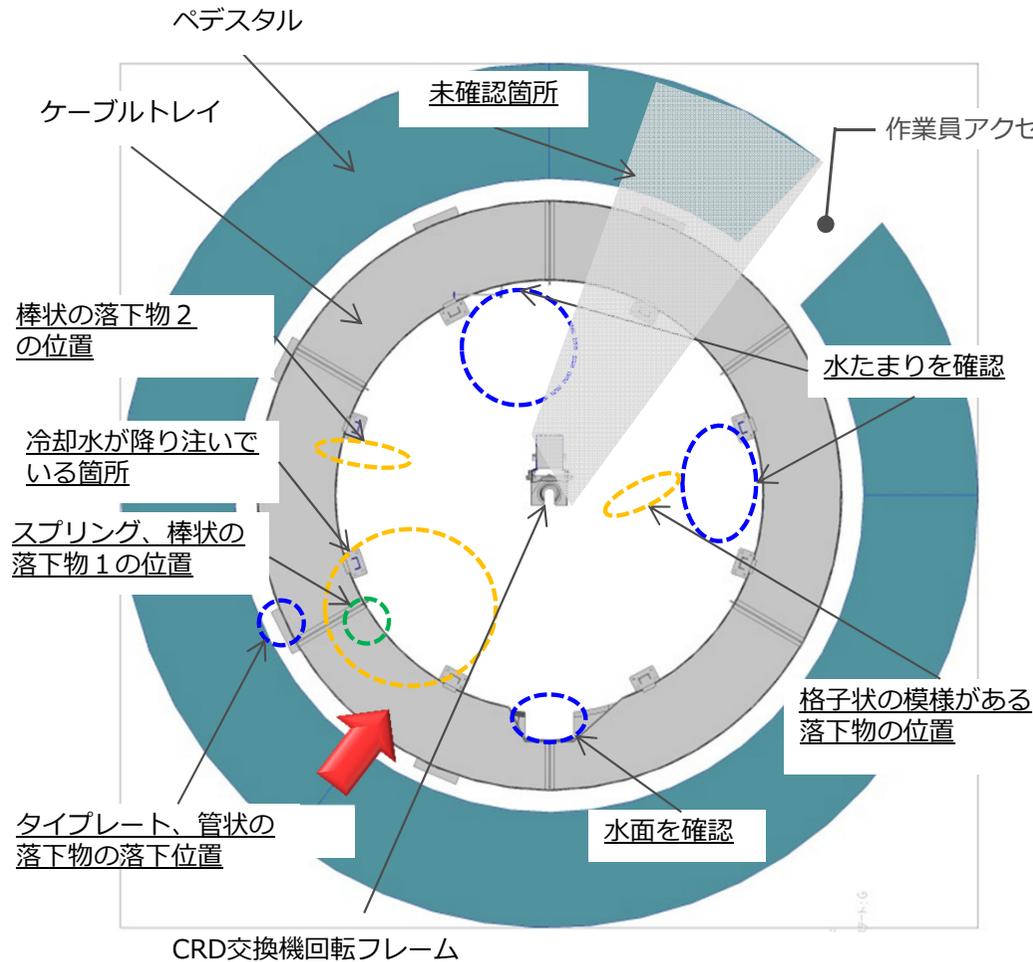
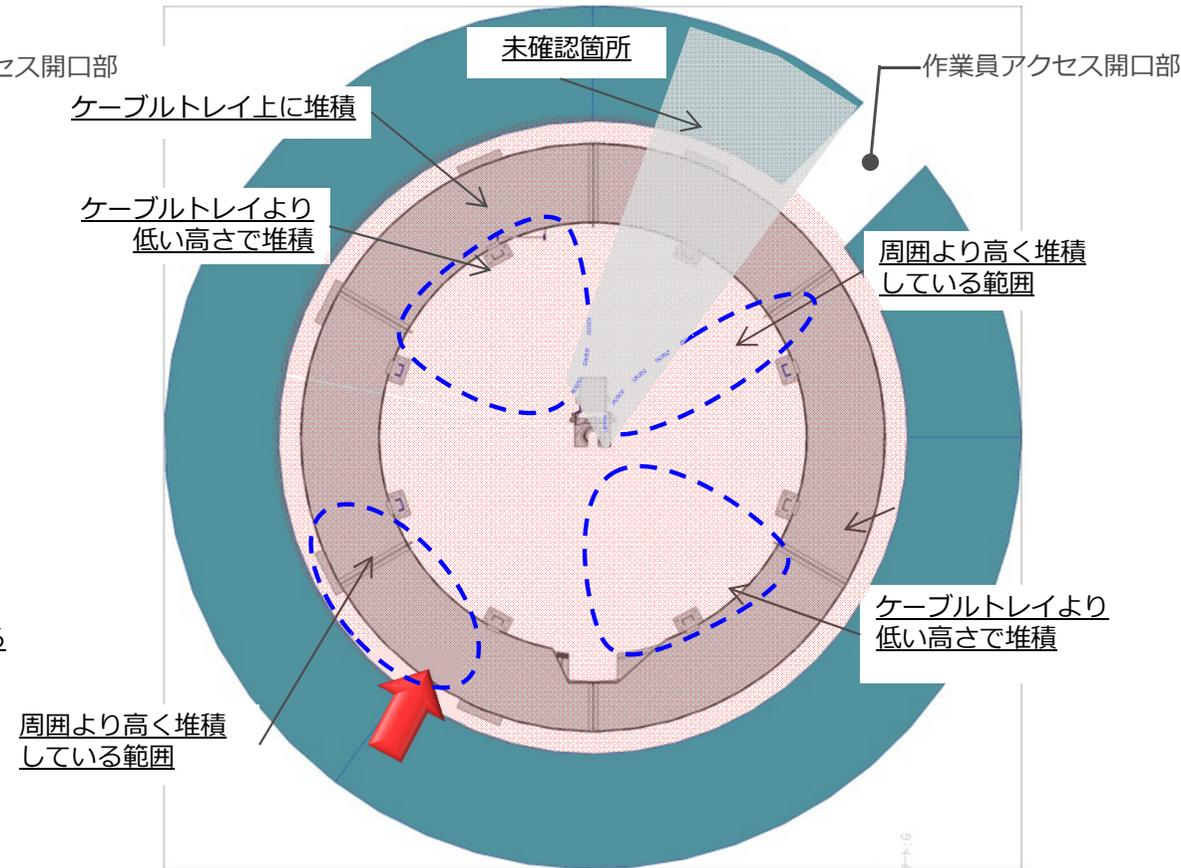
■ ペDESTAL底部

ペDESTAL底部の水たまり、落下物の確認状況

ペDESTAL底部の堆積物の確認状況

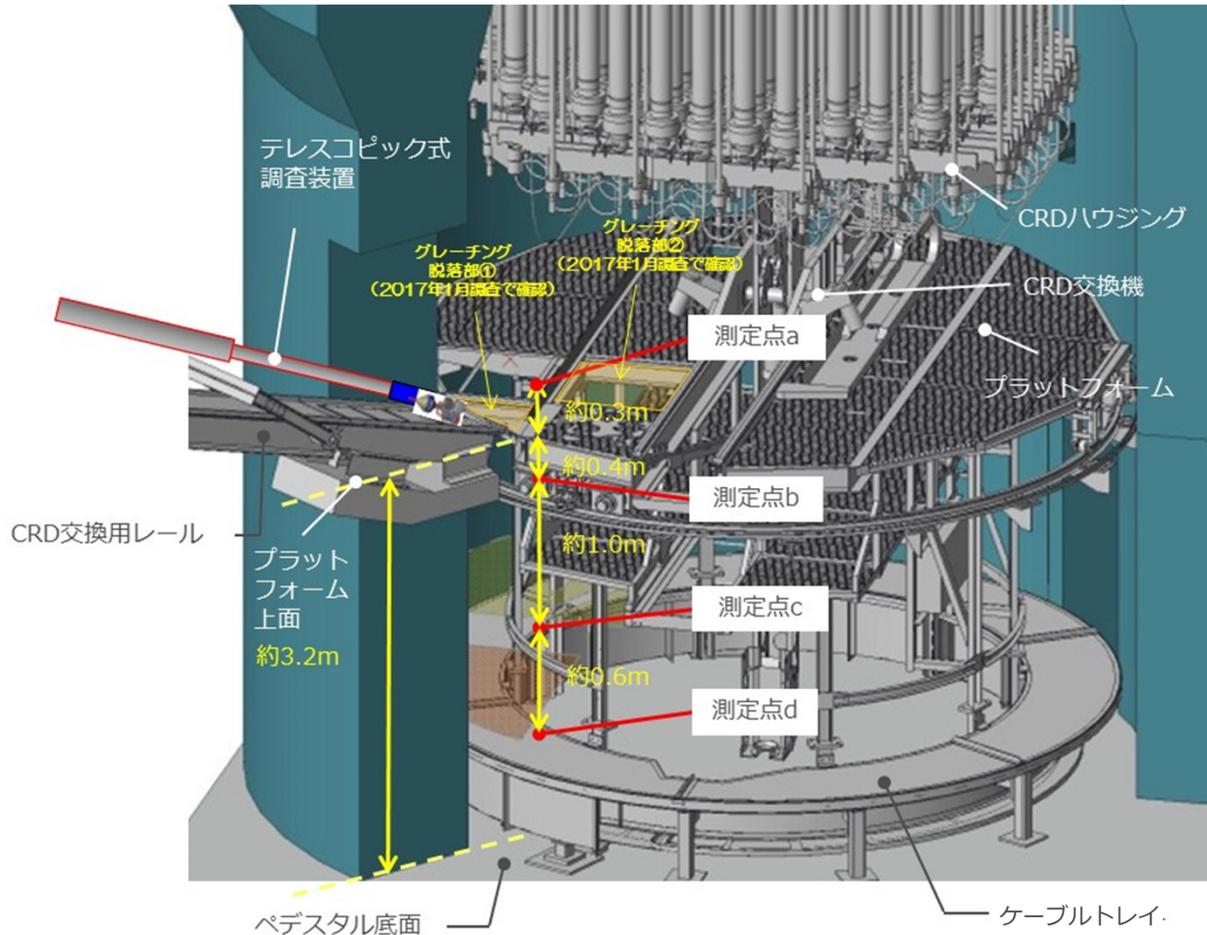
測定点	線量率※1、2 [Gy/h]	温度※2 [°C]
a	7	21.0
b	8	21.0
c	8	21.0
d	8	21.0

※1：Cs-137線源で校正  
 ※2：誤差：線量計±7%  
 温度計±0.5°C

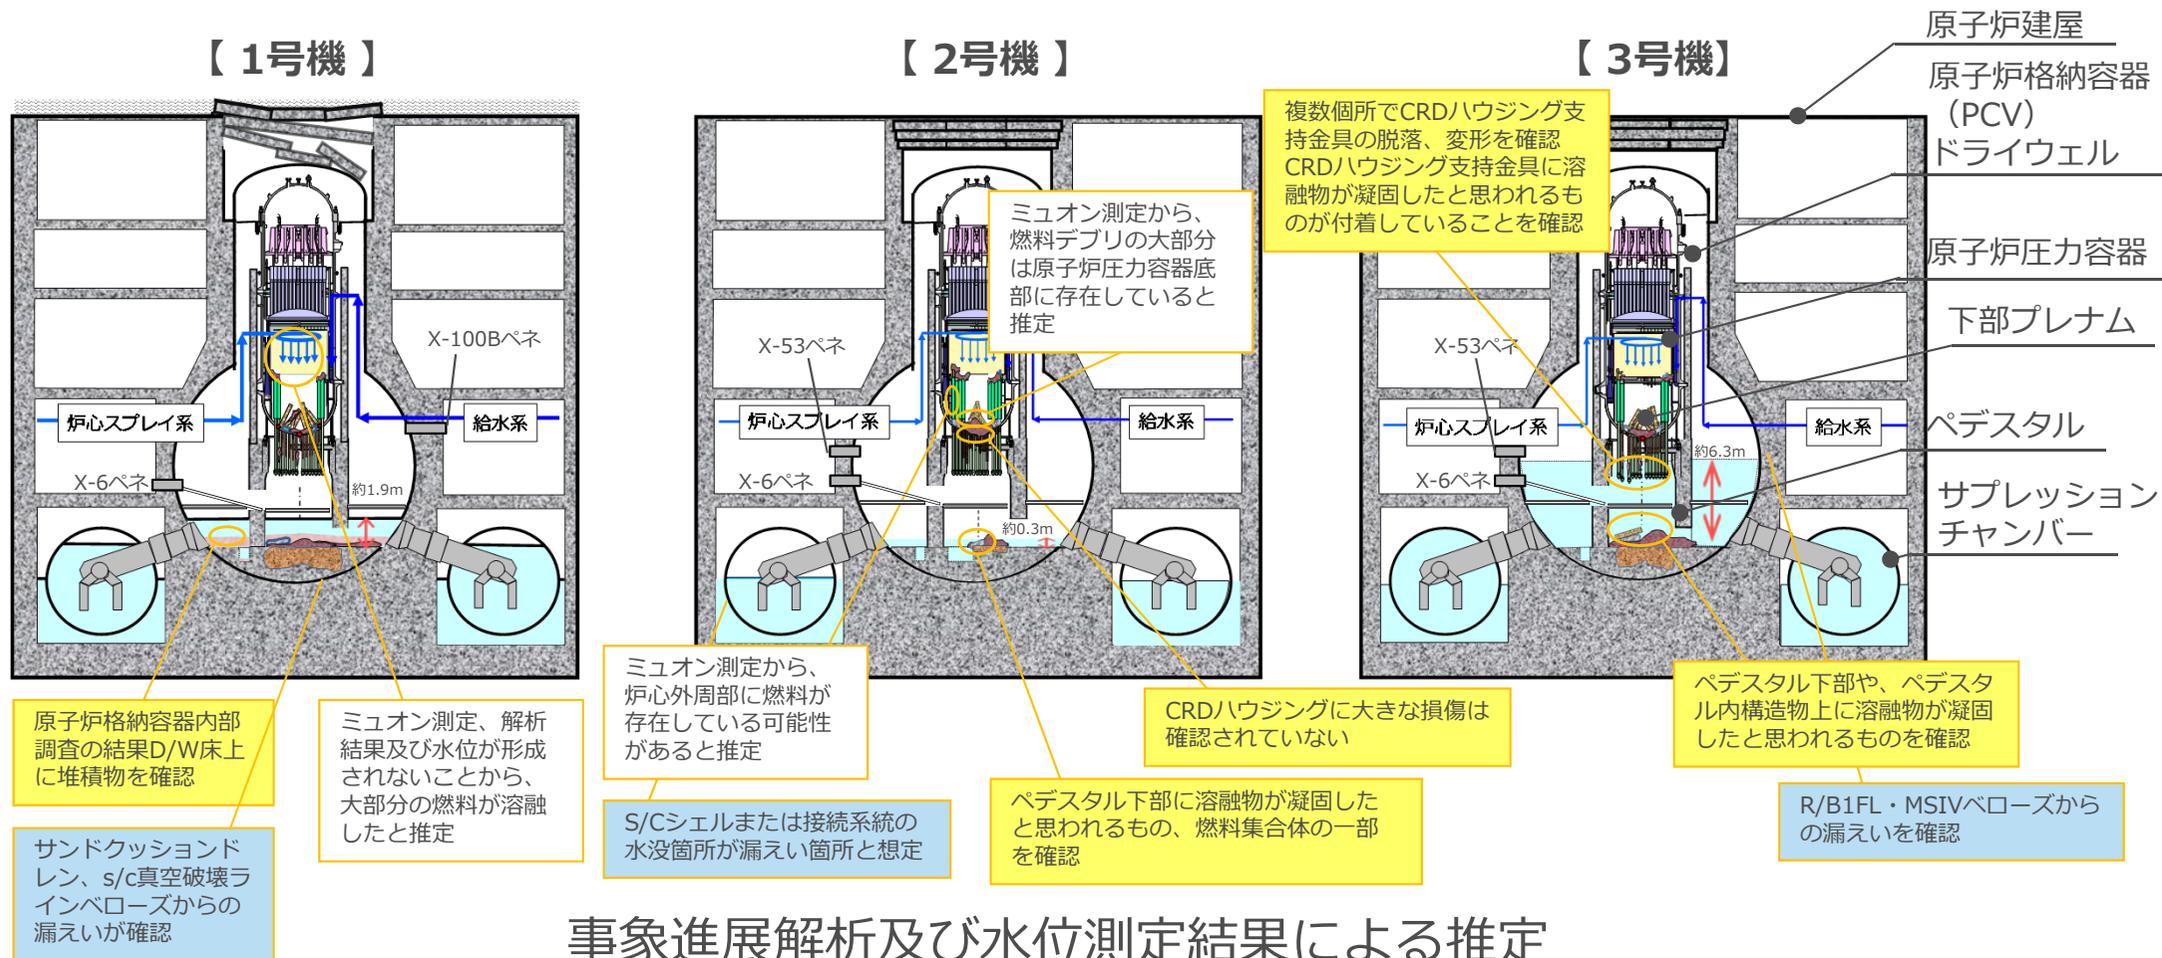
# 参考3. 各号機の状況

- 1号機では溶融した燃料がほぼ全量がペDESTALへ落下しており、炉心部にはほとんど燃料が存在していないと推定される。
- 2及び3号機では、溶融した燃料のうち、一部は原子炉圧力容器（RPV）下部プレナムまたはペDESTALへ落下し、一部は炉心部に残存していると考えられる。

事象進展解析及び水位測定結果による推定

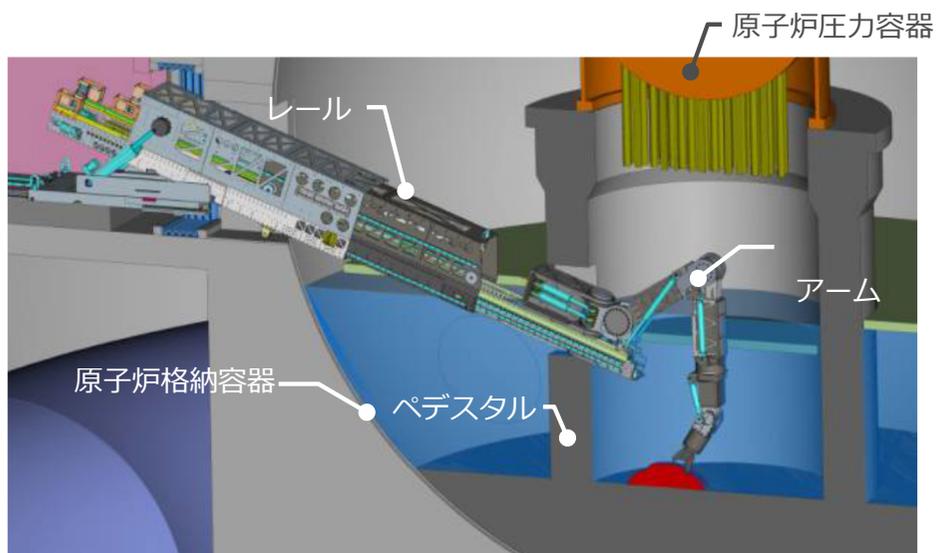
### 横アクセス工法（例）

- ・ 塊状デブリの掘削等大規模な取り出し
- ・ 臨界管理・閉じ込め機能（気体系統/水系統）等を強化
