使用済燃料プール対策 スケジュール

1号機 原子炉建屋 Xブレース撤去に向けた準備状況について

2号機原子炉建屋西側外壁開口後の オペフロ調査の実施について

福島第一原子力発電所 3号機 使用済燃料プールからの燃料取り出しについて

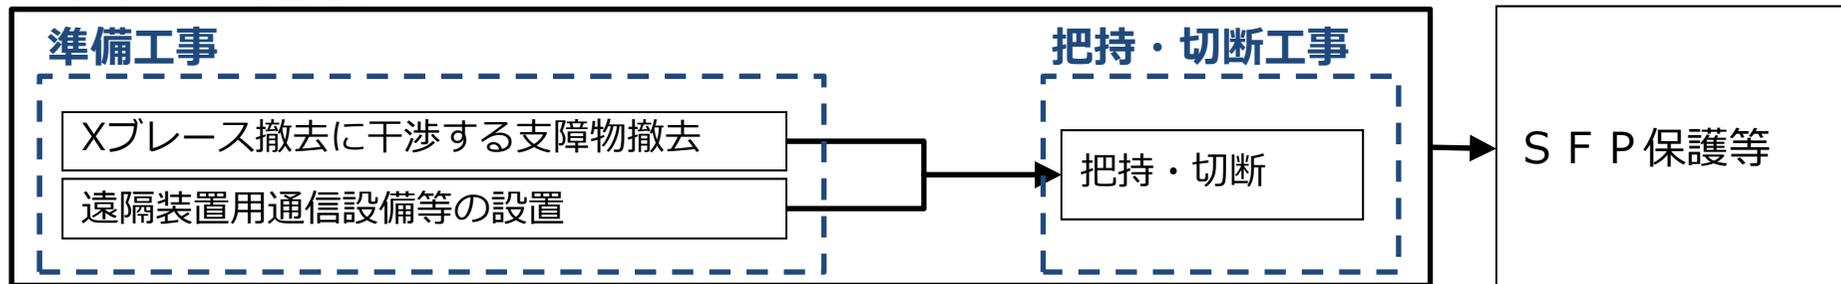
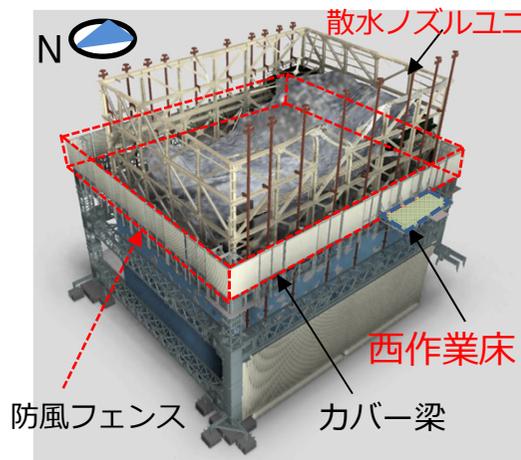
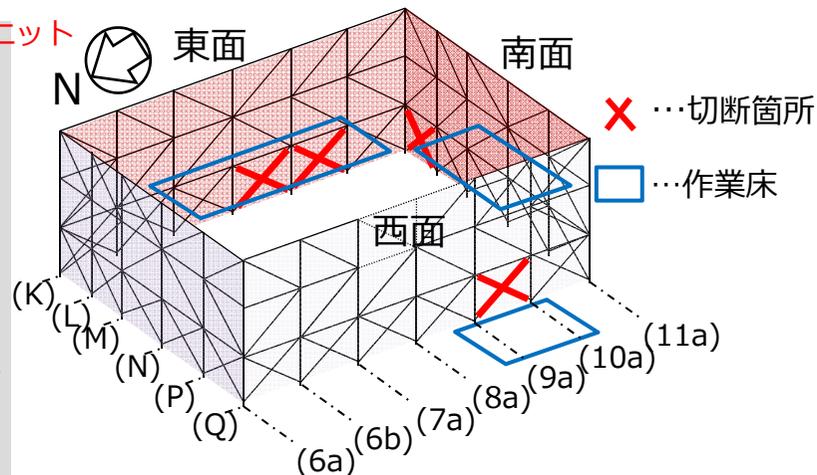
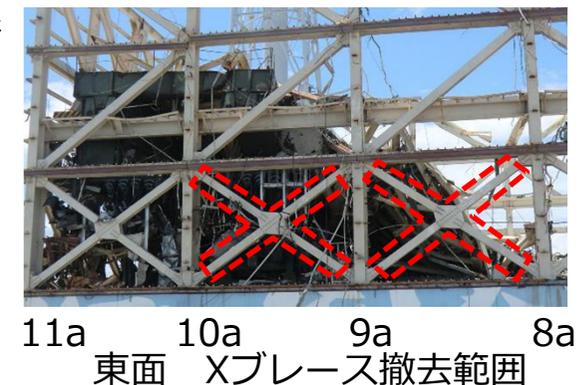
Xブレースの撤去

- 今後実施する南側ガレキ撤去に際し、ガレキ等がSFPへ落下することを防止するため、SFP保護等を実施予定。
- SFP保護等は、作業床（設置済み）からアクセスを計画しており、ルート確保のため一部のXブレースを撤去する。
- Xブレースの撤去は、建屋カバー梁に設置した東西南の作業床に撤去装置を設置し、東面2箇所、西面1箇所、南面1箇所の計4箇所実施する。

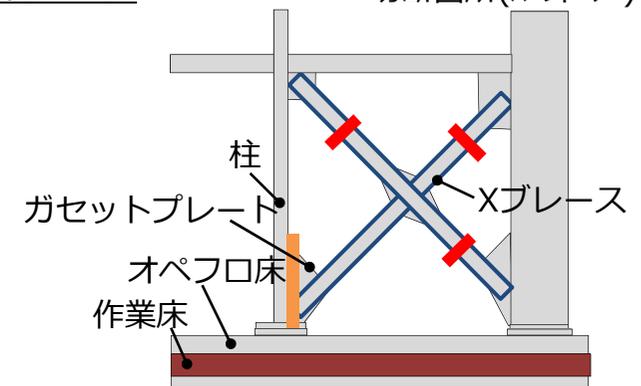
Xブレース切断イメージ (南面の例) ※1

■ 切断箇所(セーバーソー)
■ 切断箇所(バンドソー)

刃を前後に動かし切断する

刃を回転させ切断する

※1：東面、西面については、干渉物回避や内空確保の観点で切断位置が異なる

- Xブレースの撤去は、以下の装置を使用する。なお、装置は地上より遠隔で操作する。
 - セーバーソー、バンドソー … Xブレースを切断する。(切断部位に合わせて装置を選択)
 - 着脱装置 … Xブレースへのセーバーソーおよびバンドソーの取り付け・取り外しを行う。
 - 把持装置 … 「切断中のXブレースの転倒防止」「切断後のXブレースの引出し」を行う。

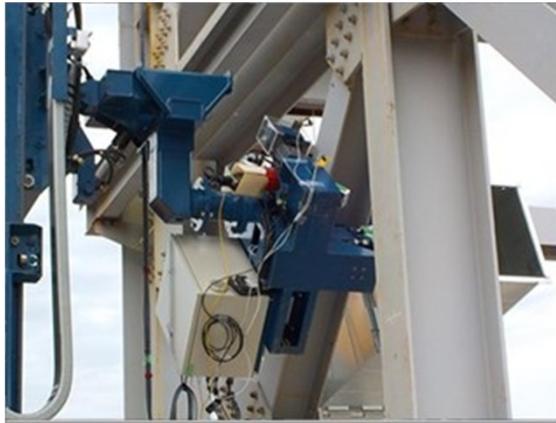
セーバーソーによる切断

- 2018年6月に1F構外で実寸大のXブレースを用いた作業検証を実施した。
- 遠隔操作によりXブレース切断から把持・引出までの一連作業状況を確認した。
- 2018年9月の現地工事開始まで、作業手順の精査及び操作訓練を実施し、万全な準備を進める。

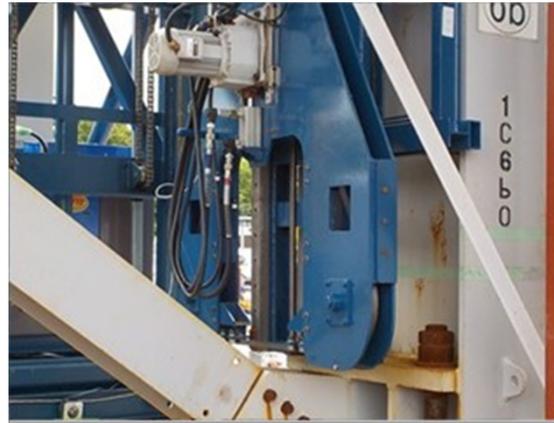
バンドソーによる切断

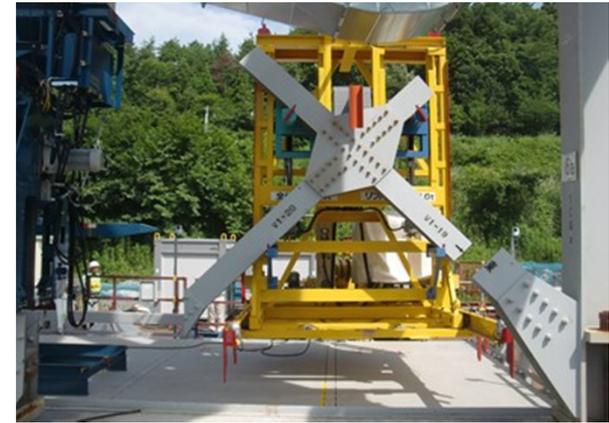
把持装置による引出

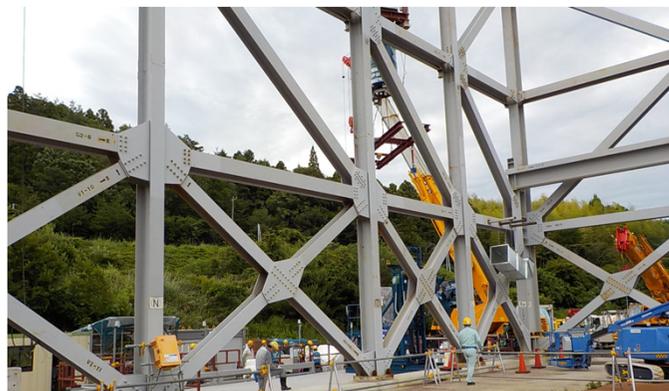
Xブレース全景

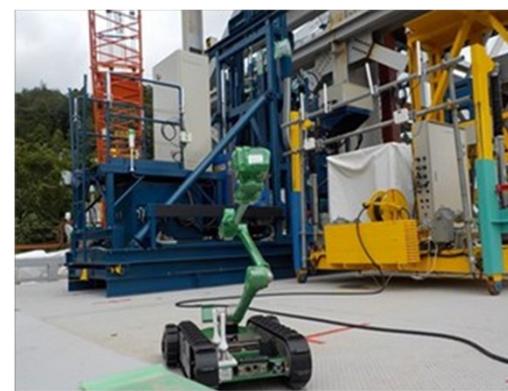
小型ロボットによる監視

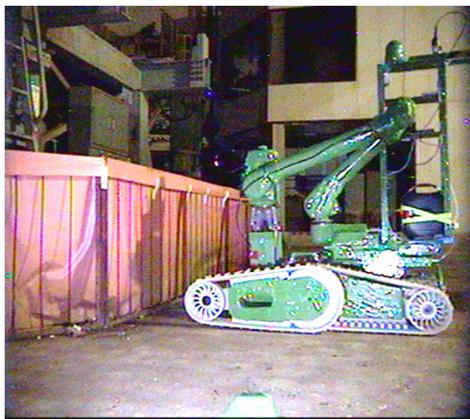
■ 空間線量の測定結果：床面から約1.5m高さのγ線線量率※を測定

ウエルプラグ近傍の線量率が高く、そこから離れるにしたがって線量が低くなる傾向があるため、主な線源はウエルプラグと推定。(2012年度の調査でも、ウエルプラグ上で880mSv/h、ウエルプラグから離れると線量が下がる傾向を確認)

① 遠隔無人ロボット測定状況(天井カメラ撮影)

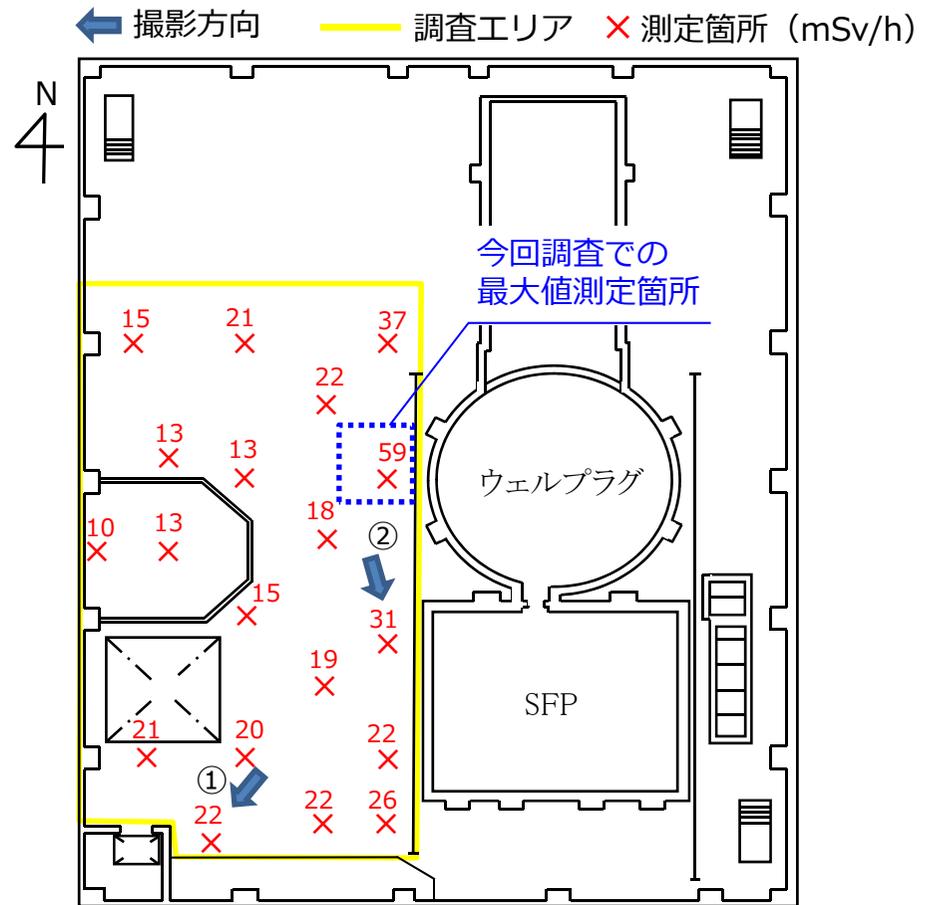
② 遠隔無人ロボット測定状況(ロボット撮影)

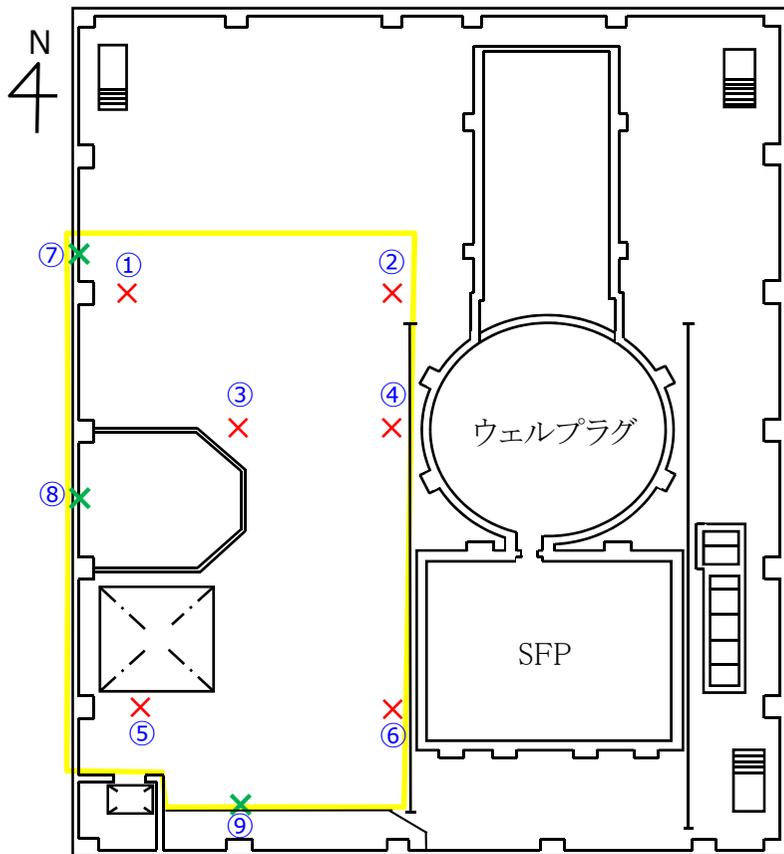
■ 床・壁の表面汚染密度 (スミア測定) の測定結果

— 調査エリア × 測定箇所(緑:壁面)

採取場所	表面汚染密度 (Bq/cm ²)			
	ガンマ線放出核種		ベータ線放出核種	アルファ線放出核種
	Cs-134	Cs-137	全β	全α
①床	2.4×10^3	2.3×10^4	$> 2.6 \times 10^2$	5.2×10^0
②床	9.7×10^2	8.9×10^3	$> 2.6 \times 10^2$	4.0×10^0
③床	1.1×10^3	1.0×10^4	$> 2.6 \times 10^2$	2.2×10^0
④床	3.0×10^3	2.8×10^4	$> 2.6 \times 10^2$	8.8×10^0
⑤床	7.7×10^3	7.2×10^4	$> 2.6 \times 10^2$	9.2×10^0
⑥床	5.1×10^3	4.8×10^4	$> 2.6 \times 10^2$	6.6×10^0
⑦壁	2.9×10^1	2.4×10^2	2.3×10^2	$< 9.9 \times 10^{-2}$
⑧壁	6.5×10^0	5.8×10^1	6.8×10^1	$< 9.9 \times 10^{-2}$
⑨壁	2.7×10^1	2.3×10^2	8.6×10^1	$< 9.9 \times 10^{-2}$

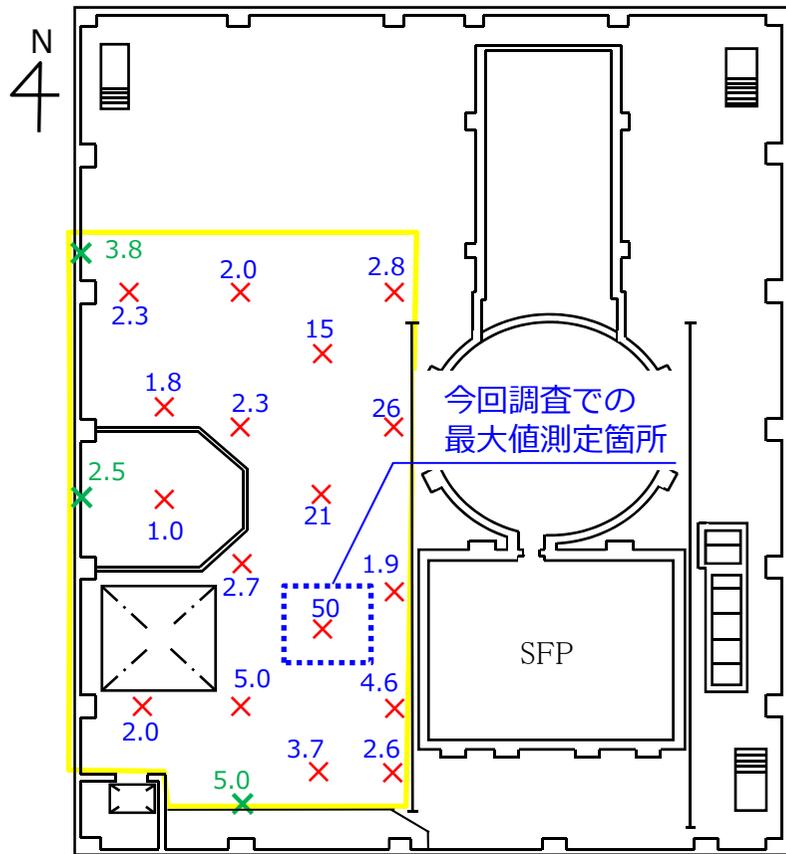
■ 表面線量率測定によるSr-90の有無の確認

γ + β 線線量率 (Cs等の γ 線放出核種とSr-90等の β 線放出核種による線量寄与) が、 γ 線線量率に比べて高いため、Sr-90等のエネルギーの高い β 核種が表面上に存在していると推定。

【 γ 線線量率^{※1}】

※1 1cm線量当量率

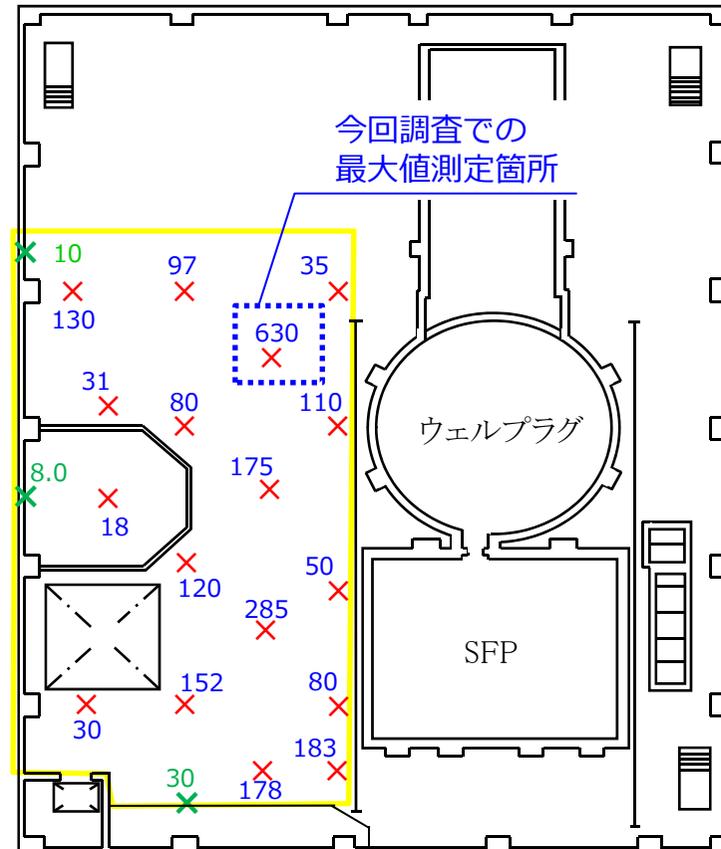
【 γ + β 線線量率^{※2}】

※2 70 μ m線量当量率: エネルギーの高い β 線が存在すると1cm線量当量率に比べて有意に高くなる

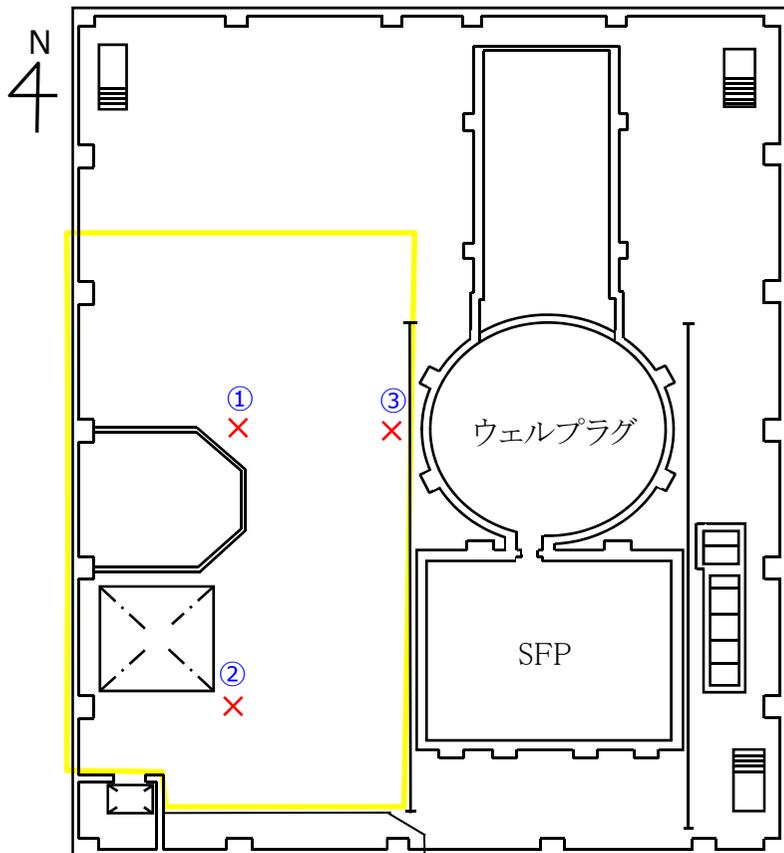
■ 空气中放射性物質濃度（ダスト測定）の測定結果

— 調査エリア × 測定箇所

採取場所		空气中放射性物質濃度 (Bq/cm ³)			
		ガンマ線放出核種		ベータ線放出核種	アルファ線放出核種
		Cs-134	Cs-137	全β	全α
① ※1	静定時	5.0×10 ⁻⁶	4.0×10 ⁻⁵	分析中	
	動作時	<1.2×10 ⁻⁶	<9.4×10 ⁻⁷		
② ※1	静定時	9.8×10 ⁻⁶	8.6×10 ⁻⁵		
	動作時	2.5×10 ⁻⁵	2.5×10 ⁻⁴		
③ ※2	静定時	1.0×10 ⁻⁴	9.3×10 ⁻⁴

※1 ロボットが動いている際のダスト状況を比較するため、ダスト測定器の周りを動き回った「動作時」と静止している「静定時」を採取した。

※2 ウェルプラグ上からのダスト影響を確認するため、③位置の「静定時」採取した。

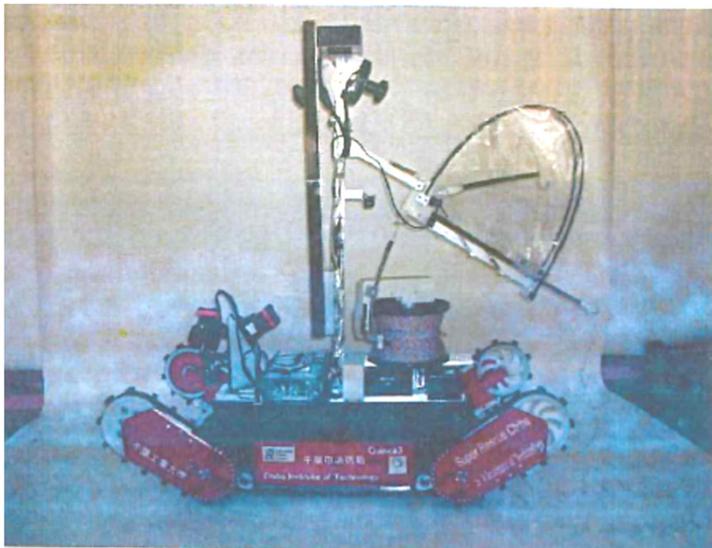
遠隔自走調査ロボット（クインス）

測定方法：遠隔自走調査ロボット

測定器：DOSEi-γ

測定高さ：約1m

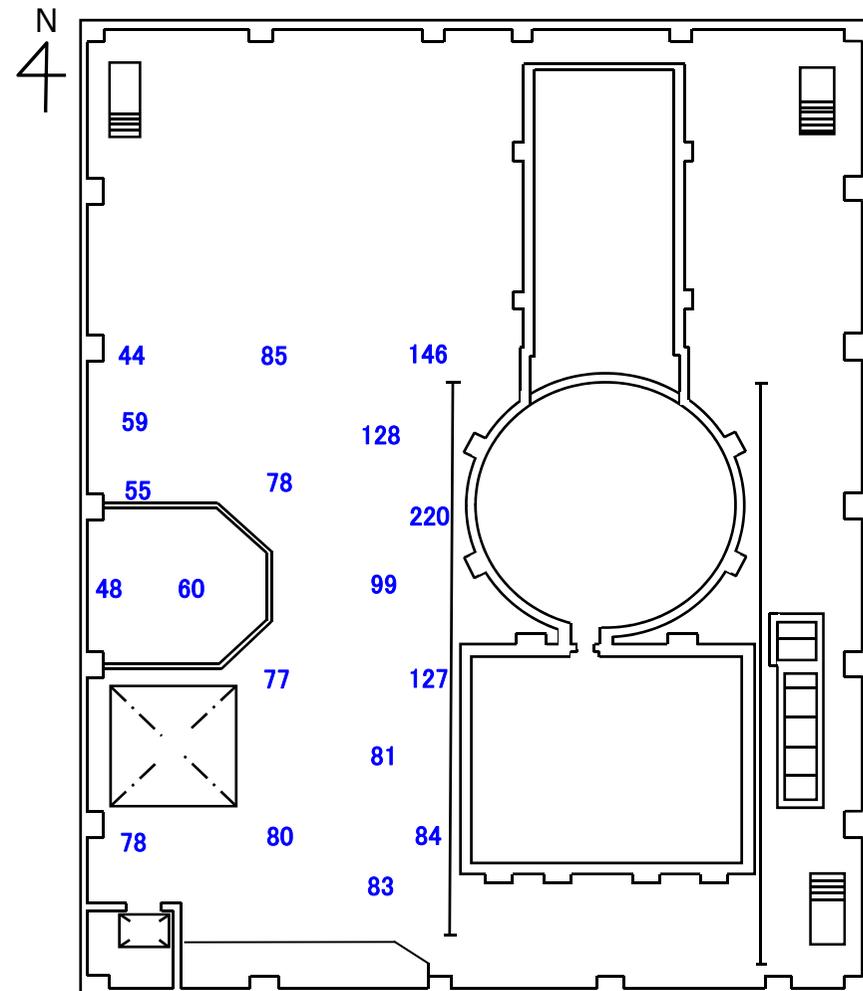
5階平面図

【参考】過去のオペフロ内調査（線量率）

単位：mSv/h

※今回調査した空間線量率と比較しやすいよう、
今回の調査範囲外データを削除しております。

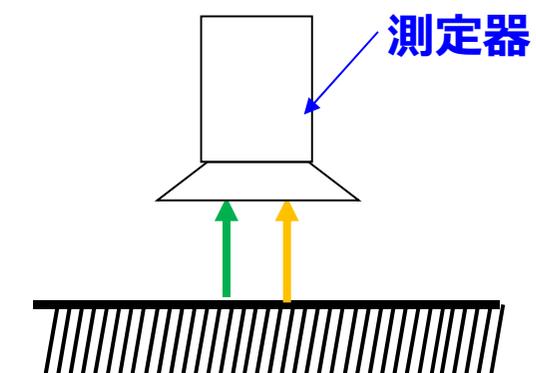
- ① $\gamma + \beta$ 線線量率
 - ✓ β線とγ線の線量率を測定

- β線線量率のみを測定する測定器がないため、 $(\gamma + \beta \text{線線量率}) - (\gamma \text{線線量率})$ によりβ線線量率を測定する。
- 以下において、①が②より高い場合、β線放出核種が測定箇所が存在している。

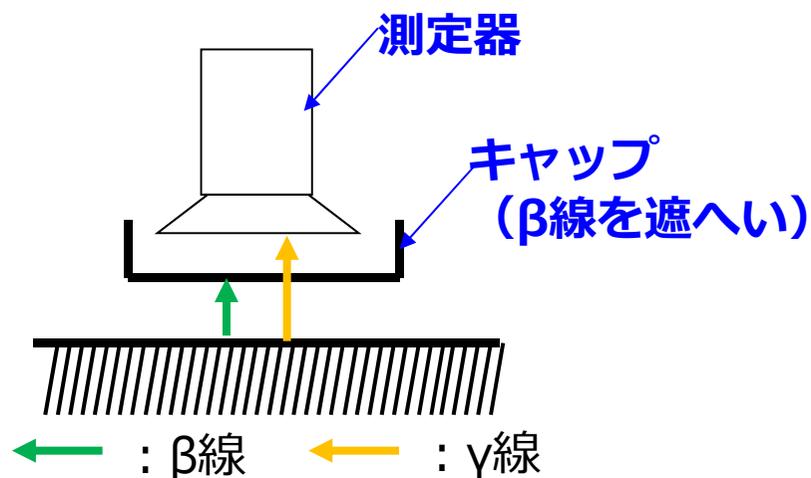
- ② γ線線量率
 - ✓ γ線の線量率のみを測定
 - ✓ β線は測定器にキャップを取付けることで遮へい

← 緑 : β線 ← 黄 : γ線

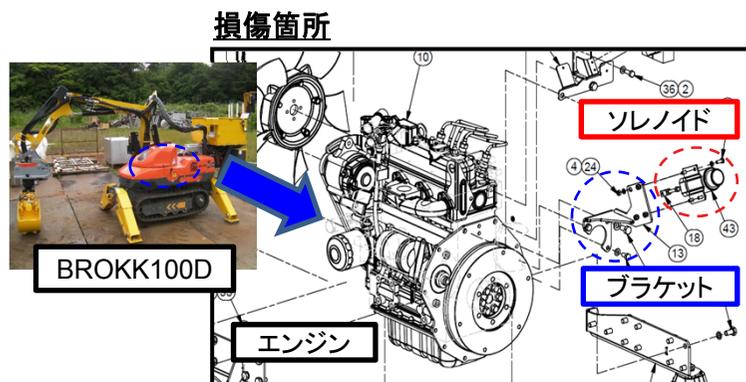
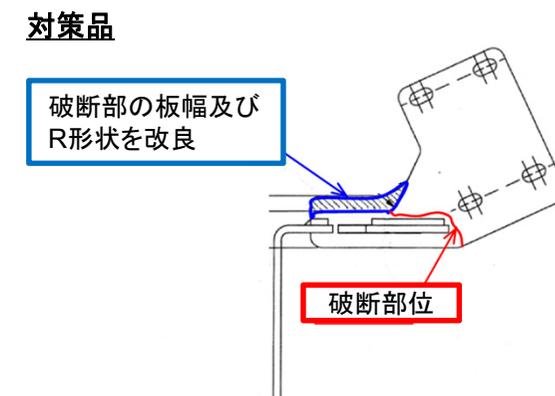
- 6月中旬から実施している操作訓練において、BROKK 100Dのエンジンを起動し、訓練準備を行っていたところ、エンジンの回転数が上がらなくなり、本体を動作させることが出来ない状況となった。
- 本体内部を確認したところ、エンジン回転数を調整するレバーを動作させるためのアクチュエータ部品であるソレノイド（電磁コイル）の損傷及び当該ソレノイドを支持するブラケットの破損を確認した。

- BROKK 100Dは、バッテリー仕様のBROKK 100をベースに長時間使用を目的としてエンジン仕様に改良したもので、今回BROKK社にて新たな型式として用意したもの。（他実績なし）
- エンジンを搭載するにあたりブラケットを小さくする必要があり、アクチュエータの作動によりブラケットのR部に応力が集中し亀裂の発生、ブラケットの破断に至ったと推定される。
- ブラケットが破断することにより支えられていたソレノイドが脱落、損傷したことにより本体が動作不良を起こしたものと推定される。
- 本機（BROKK 100D）及びBROKK 400Dに類似箇所はなく、また、エンジンタイプ他機種に関しても同様の事象は発生していないことから、本事象は新たな型式として用意した本機特有の事象と判断。

- ブラケットを強度を向上させた対策品に交換した。（7月24日交換済）
- モックアップ内で一定時間動作毎に当該部位を確認し、効果の確認及び再発の有無を確認する。

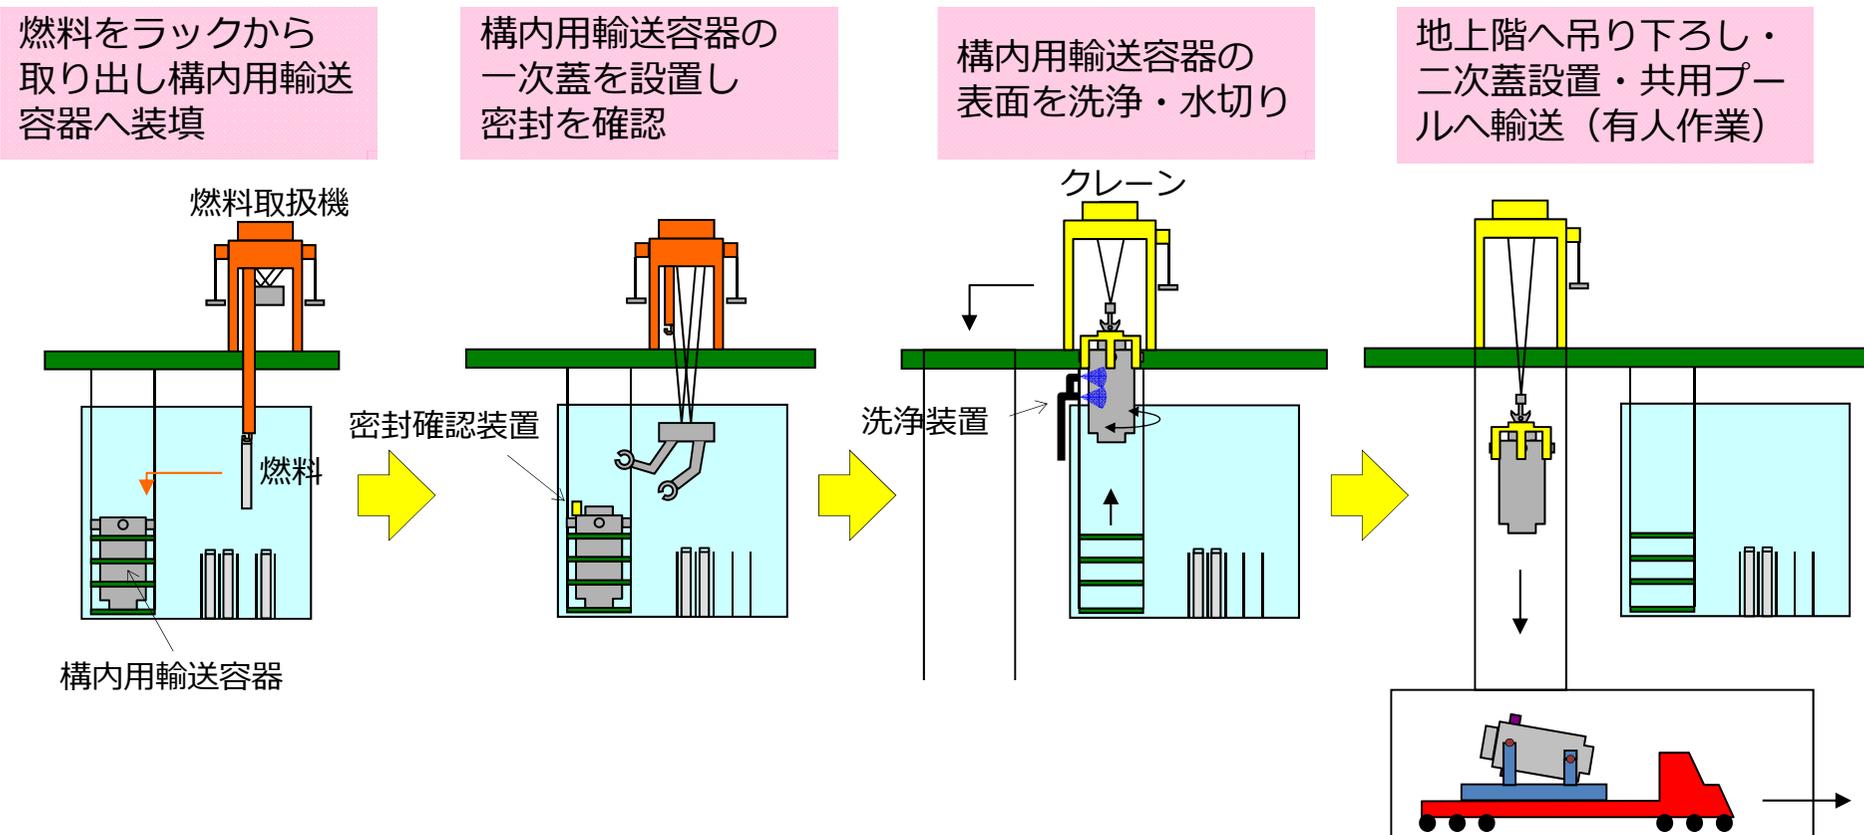
- 燃料を1体ずつ燃料取扱機でつかみ、構内用輸送容器に装填する
- 構内用輸送容器は、クレーンで地上階まで吊り下ろし二次蓋を設置する
- 構内用輸送容器を輸送車両に積載し、共用プールへ輸送する

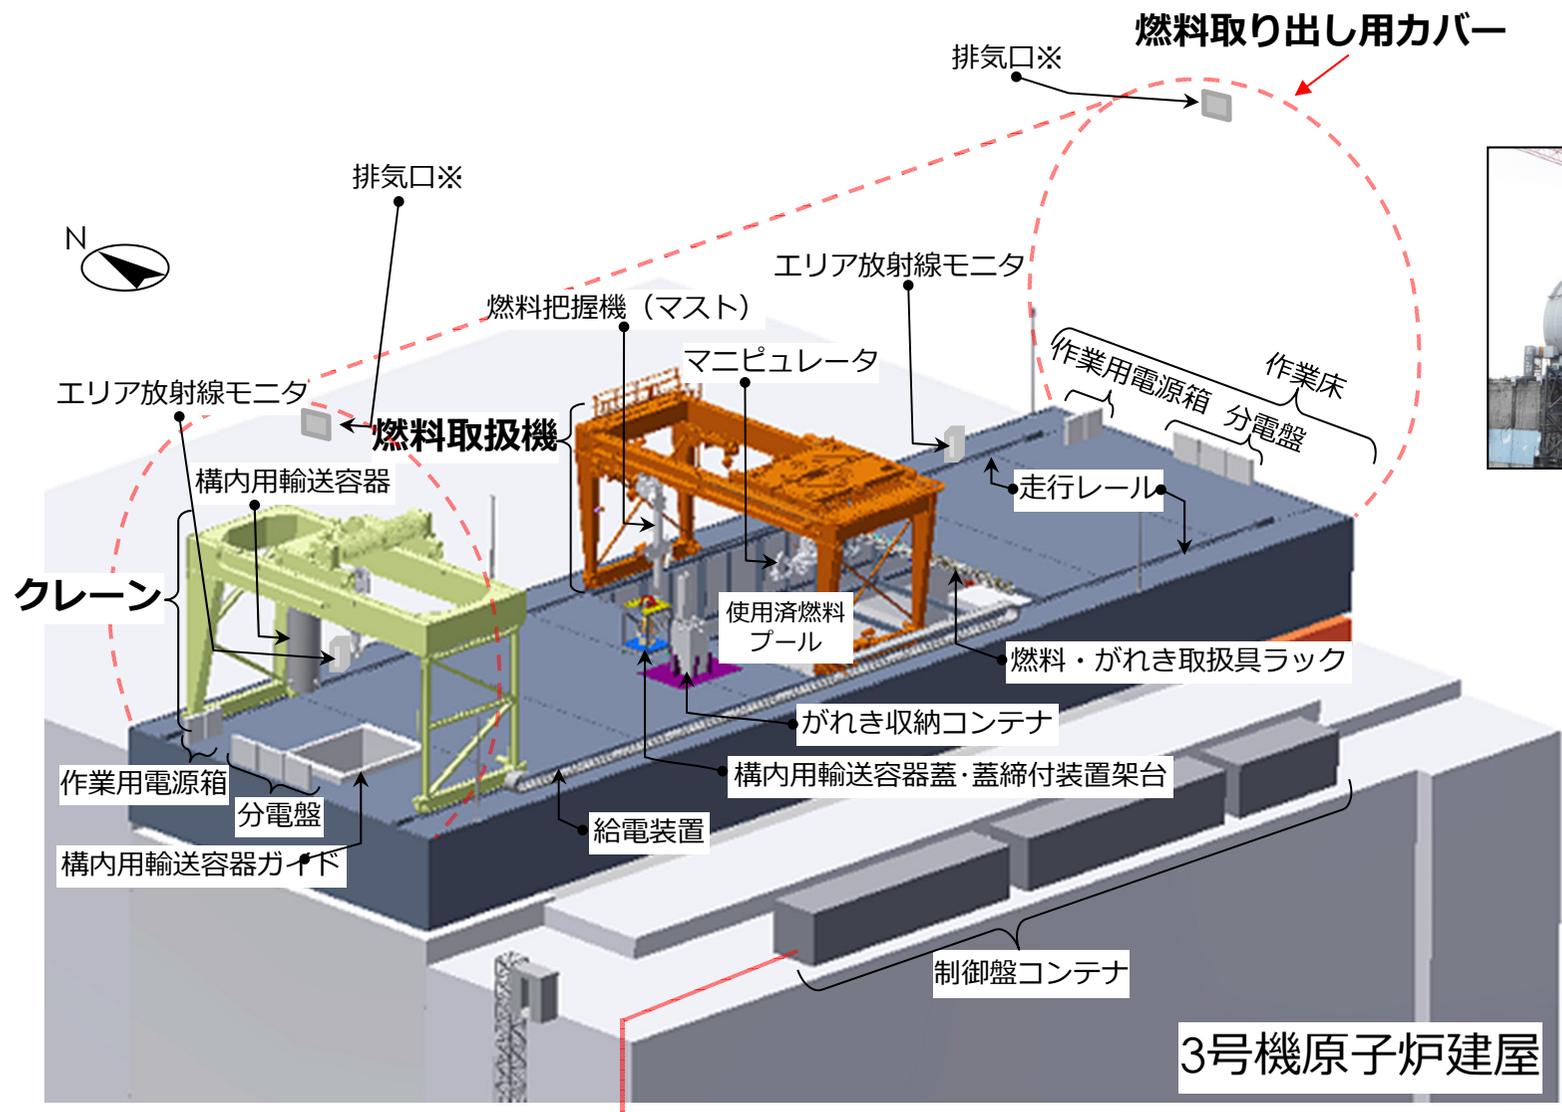
3号機外観

遠隔操作室
(事務本館)

※カバー内ダスト濃度の測定は,排気ダクト内の空気をサンプリングし測定

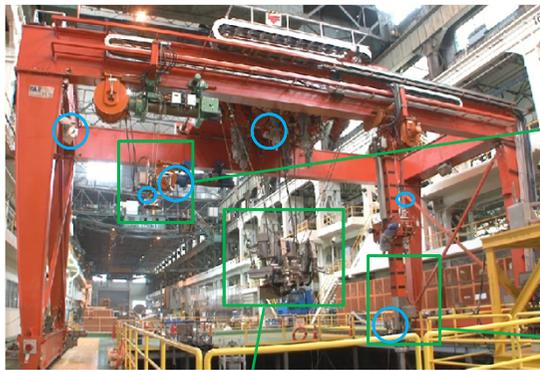
補助ホイスト先端にフック形状のツールを接続し、バスケットを吊り下げて、マニピュレータでつかんだがれきを回収

燃料集合体のハンドル部をつかんで移送する燃料把握機。確認されている曲がったハンドルもつかめる

- ・ マニピュレータと補助ホイストに各種ツールを接続してがれきを撤去する
- ・ 燃料集合体のハンドル部をつかみラックから引き抜き、使用済燃料プール内に置いた構内用輸送容器に装填する

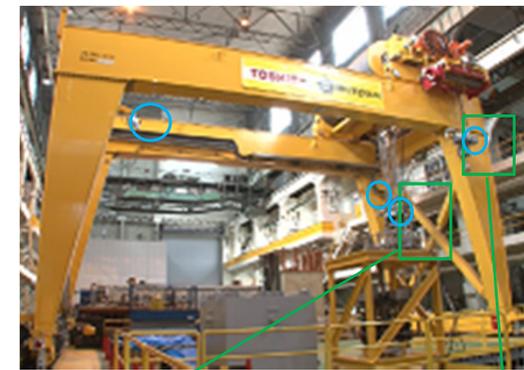
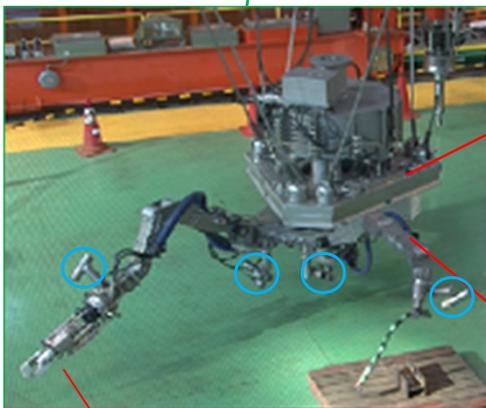
テンシルトラスには、2本のマニピュレータが設置され、がれきのつかみ・切断作業が可能
各関節は駆動水圧を喪失した場合でも、その場で保持する構造

マニピュレータで、プール内のがれきの撤去や、燃料取り出しをサポートする

マニピュレータ先端に接続するツールは遠隔で交換可能。つかみ用・切断用のツールを準備

つかみ具

カッター

主巻フックに取り付けた吊具で構内用輸送容器を吊り上げる

補巻先端に接続した構内用輸送容器蓋締付装置で蓋を締める

- ・ 燃料装填した構内用輸送容器の蓋の締め付け、使用済燃料プールから地上階への移送を行う

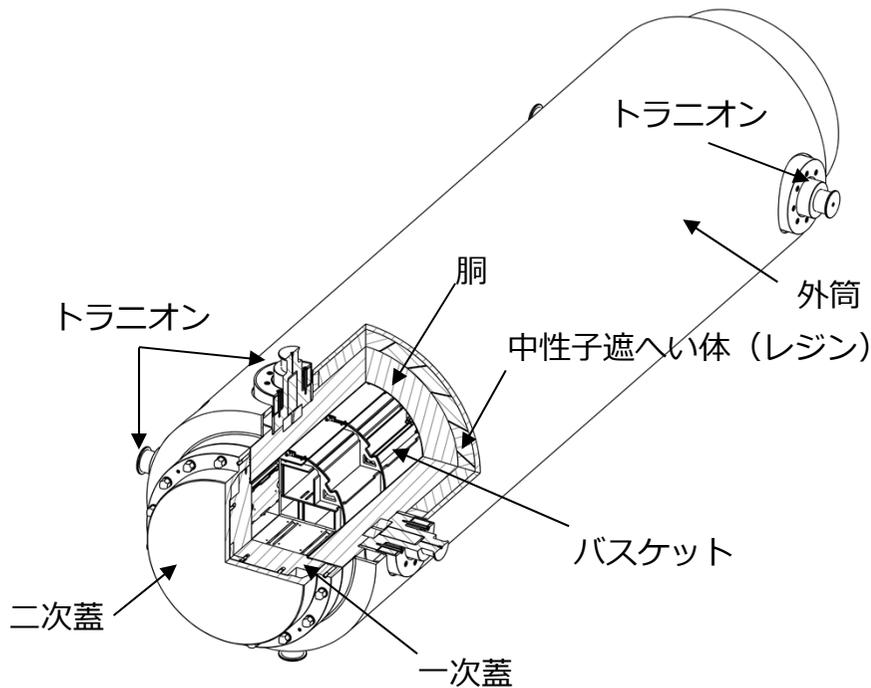
- 3号機クレーンの定格荷重（50t）で扱えること、遠隔操作で蓋締めができることを満足するため新規設計した7体収納の構内用輸送容器を用いる
- 安全機能は4号機で用いられた輸送容器（NFT-22B型）と同等であり、実施計画の認可を取得
- 3号機から共用プールへの輸送では、2基を交互に用い作業を合理化する

重量（燃料を含む）	約46.3 t
全長	約5.6 m
外径	約1.4 m
収納体数	7体以下

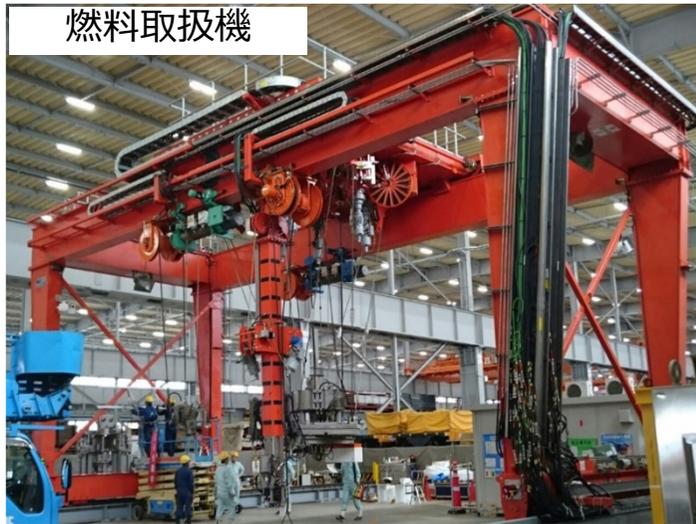
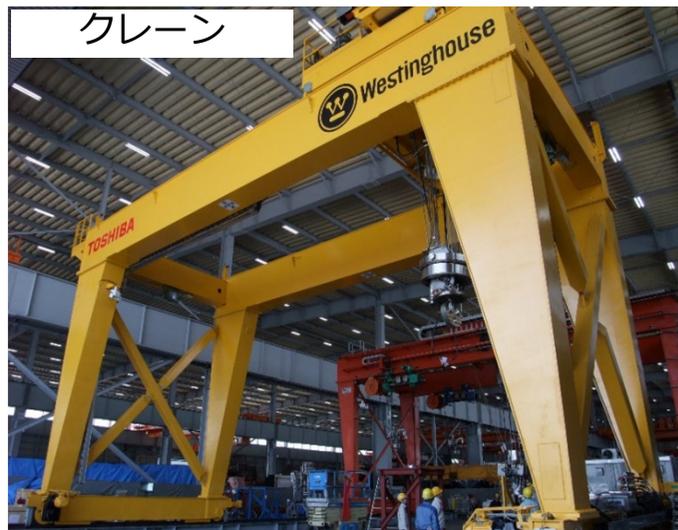
3号機

全て遠隔操作で行う

- 燃料および構内用輸送容器の落下防止機能は3号機, 4号機とも同等

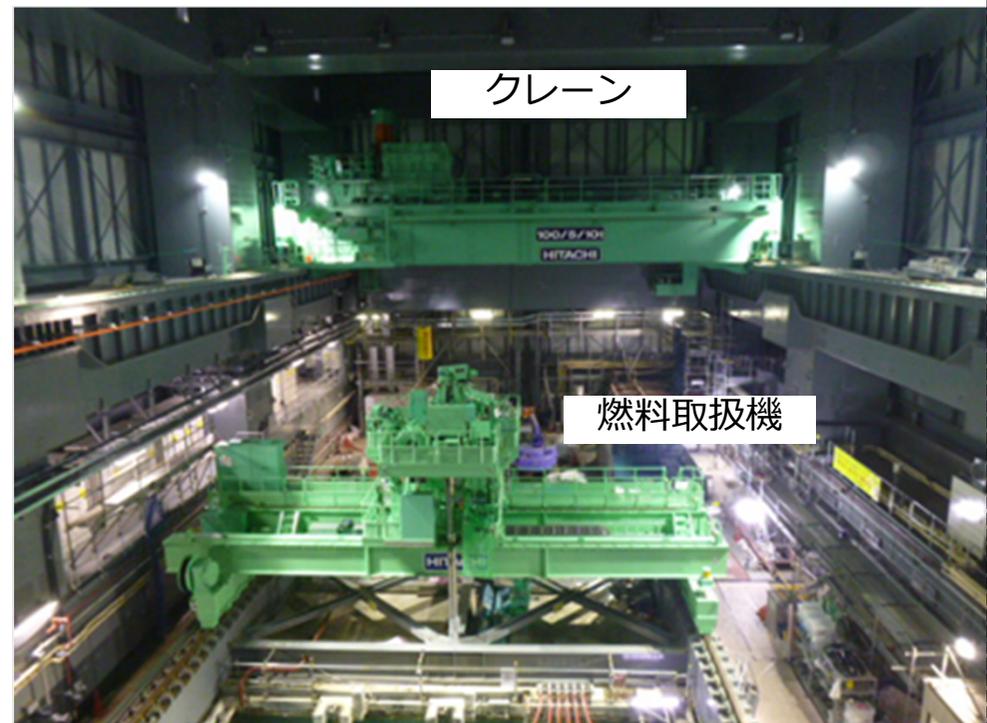
4号機

機上にて操作を行う

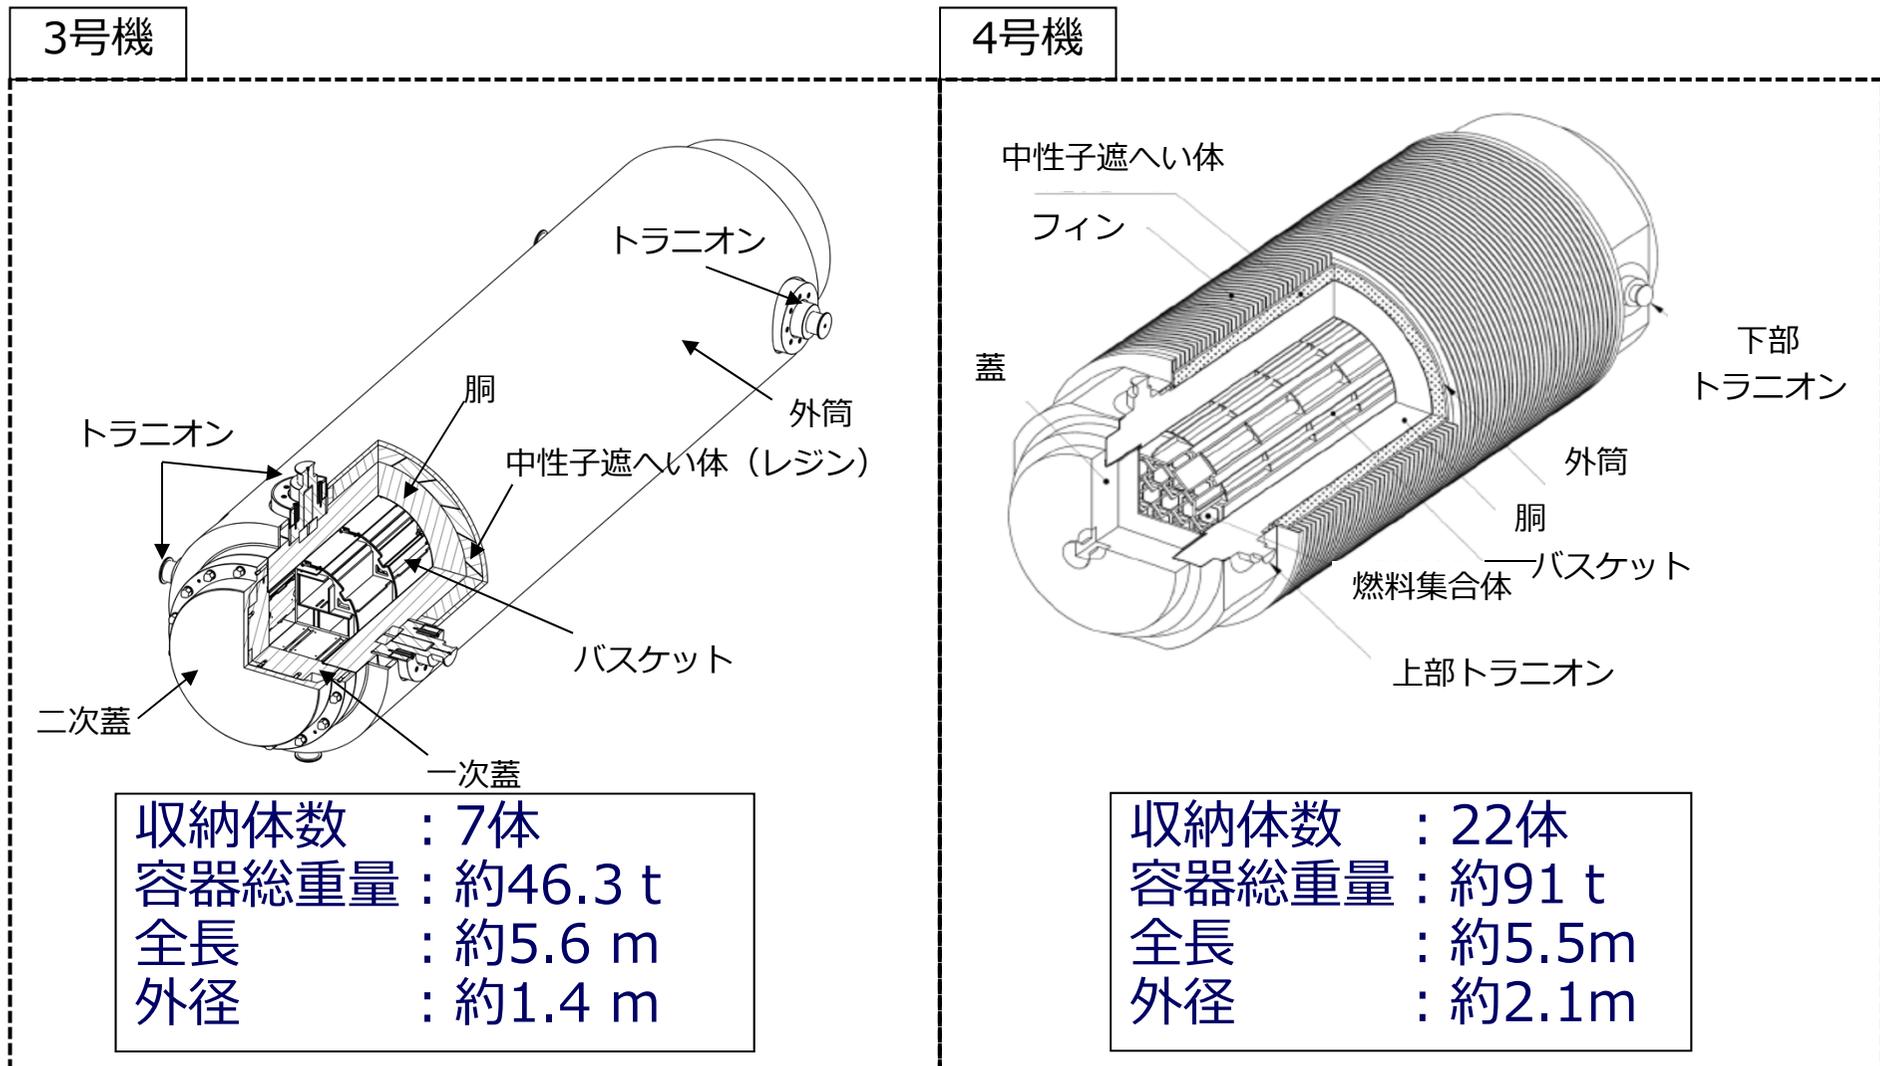
2-3. 4号機の燃料取り出しとの比較 (2/2) 構内用輸送容器

■ 3号機用の構内用輸送容器は遠隔操作で蓋締め等が可能。4号機用は近接操作が必要

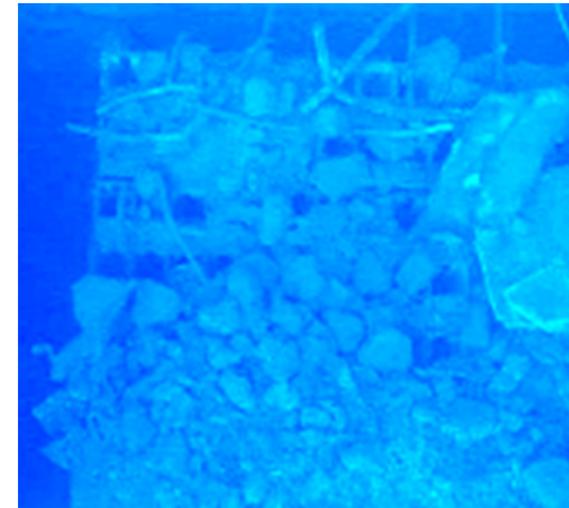
- 建屋の爆発の影響で使用済燃料プール内に小がれきが堆積しているため、マニピュレータやツールを用いて燃料上部の小がれきを撤去する
- 燃料取り出し作業開始後は、夜間に小がれき撤去を行い、昼間に燃料取り出しを行う

2015年プール内調査時の画像

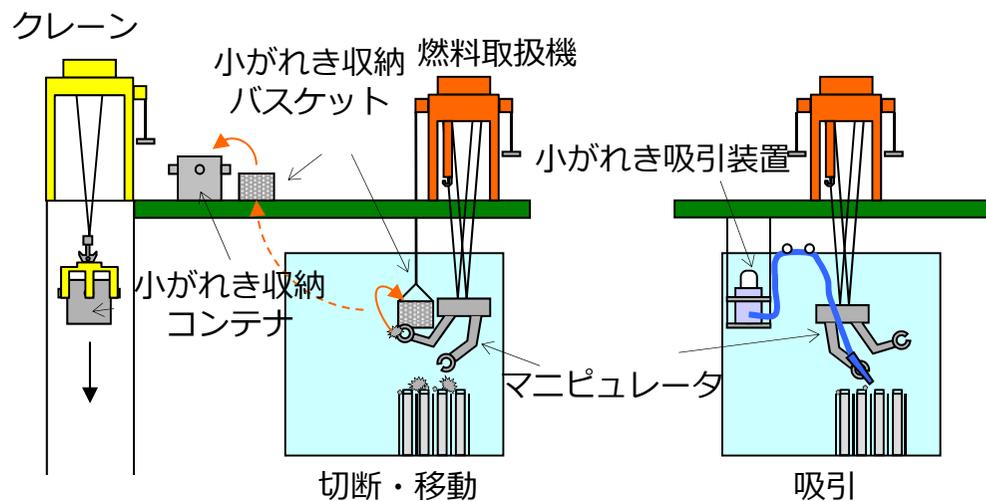
- 燃料上部に小がれきがあるため、マニピュレータやツールを用いて吸引、把持、切断等により撤去する
- 吊り上げたがれきの線量を計測し、高線量の場合は水中の燃料取り出し作業に干渉しない場所で保管する
- 燃料取扱設備の試運転後、燃料ハンドルより上の小がれきから撤去し、習熟後に燃料ハンドル付近の小がれきを撤去する

小がれき撤去作業のイメージ

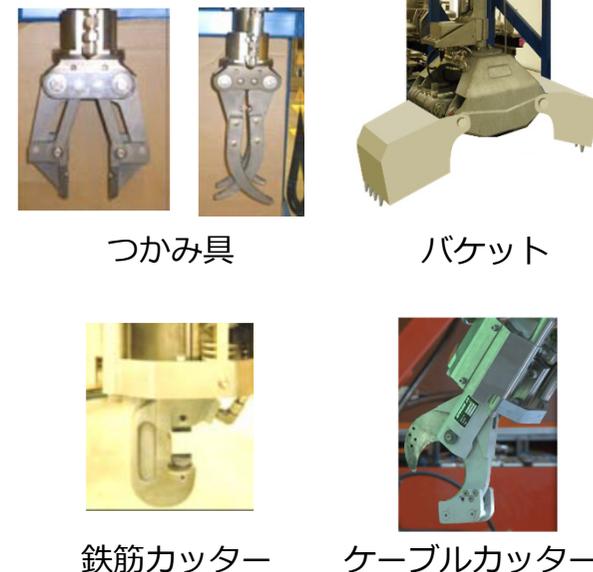
小がれき撤去用ツール

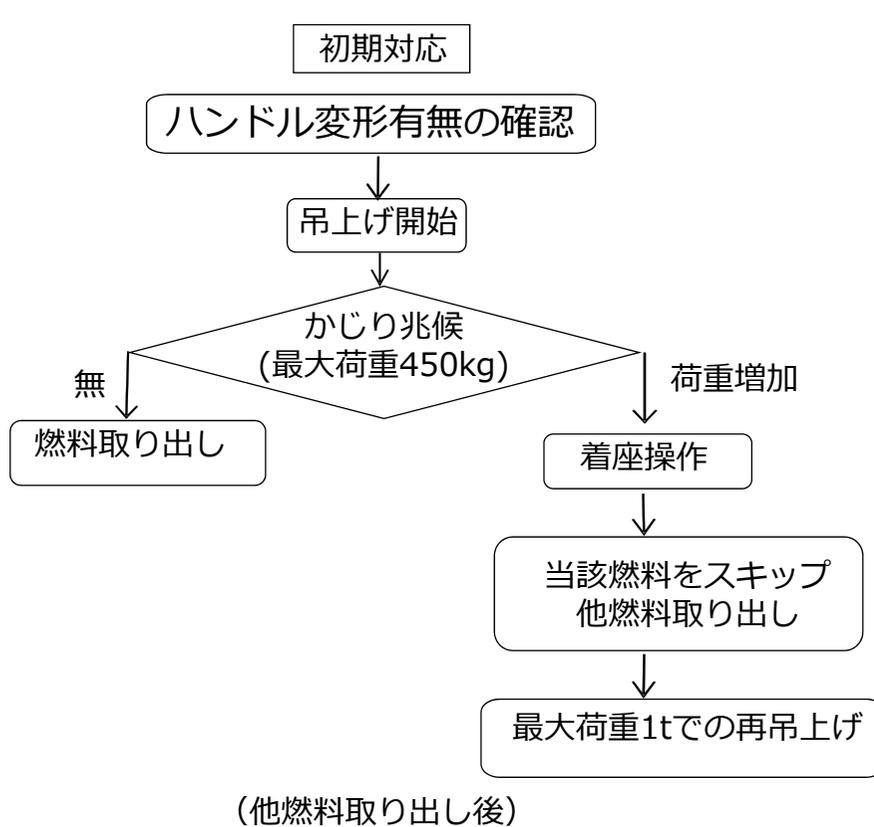
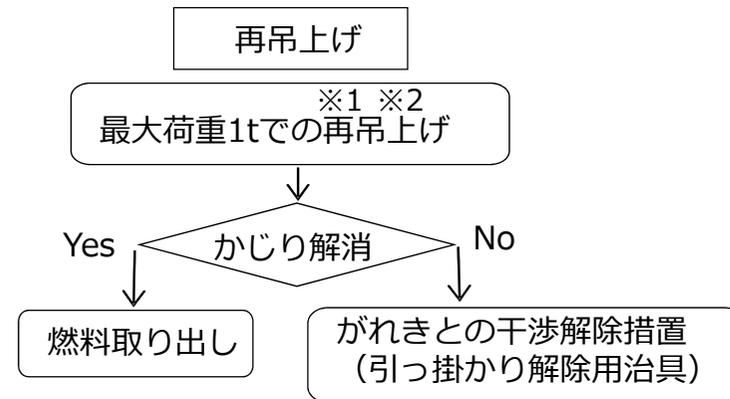
- がれきの衝突によるハンドル変形の有無を水中カメラおよび治具で確認
- 変形が無いことを確認後，吊上げを行う

ハンドルの傾きと沈み込みを治具を被せ確認

燃料健全性確認用治具

※1 必要に応じて固着状況の調査及びがれきとの干渉解除措置を行う

※2 チャンネルファスナが燃料ラックから抜ける範囲まで

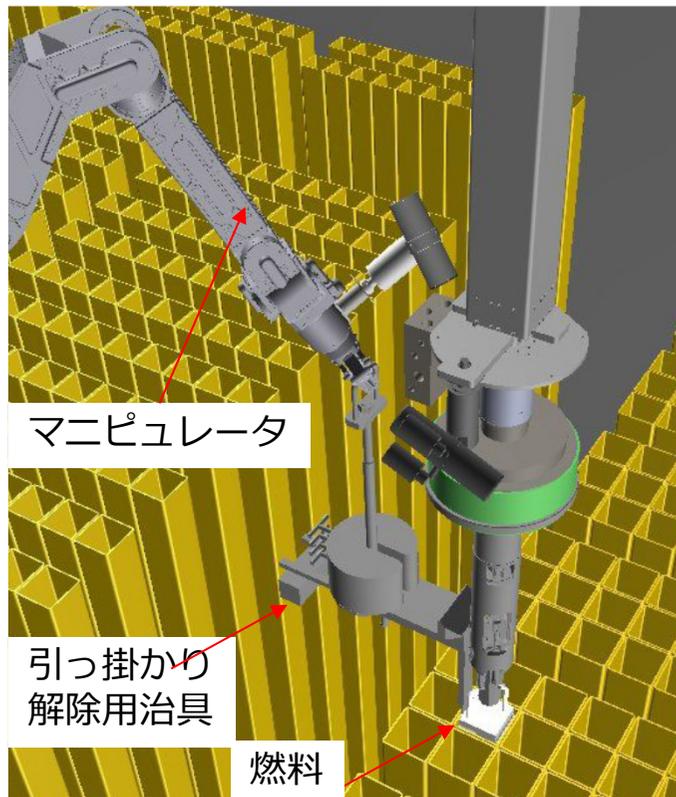
- 燃料ラックは最上部（入口）がラック内部の内寸より狭い構造
- 内寸の狭い最上部でのがれき詰まりを想定し、チャンネルボックスとラックの間隙に差し込みがれきを落とす治具（引っ掛かり解除用治具）を準備している
- チャンネルファスナが付いている側がC Bとラック間の間隔が広いいため、引っ掛かり解除用治具はチャンネルファスナが付いている側に差し込む

引っ掛かり解除用治具適用概念

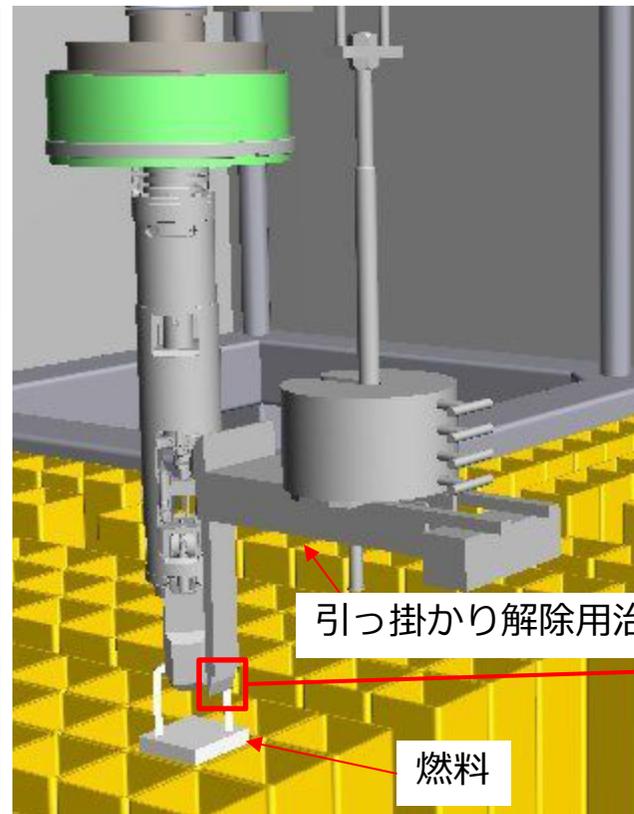
別角度から

治具を差し込む範囲
(図中青色箇所)

引っ掛かり解除用治具先端形状

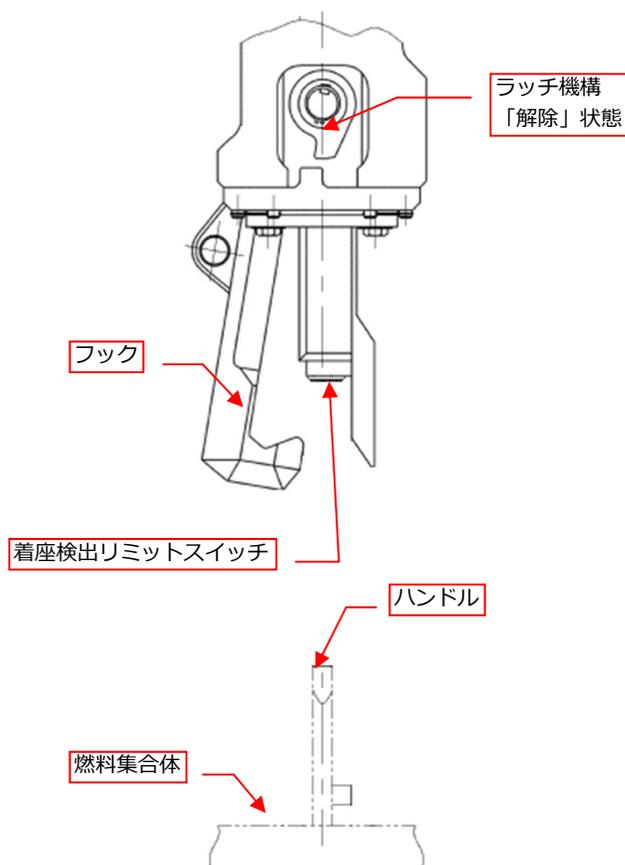
3-4. 燃料つかみ具の安全対策について

項目	内容
燃料把持プロセス中の確認	フック放し位置保持のインターロック
	マストの着座をリミットスイッチにて検出
	「掴み」検出リミットスイッチ
	フック掴み位置での保持メカニカルロック
電源喪失時のフェイルセーフ	駆動力の喪失時にもフックが開状態にならない
フック開閉の機械的インターロック	吊荷重のある状態でフック開にならないようにフックメカニカルロックを設置
フック開閉の電気的インターロック	吊荷重のある状態でフック開にならないように電気的インターロックを設置
燃料の落下防止	ワイヤへの過荷重防止インターロック+ワイヤロープの二重化
燃料の落下防止	電源喪失時にもマスト本体が降下しないようにホイストのモーター部には負作動型ブレーキを採用
巻上, 巻下時のソフトインターロック	吊荷重のある状態で, フック先端を一定以上の高さまで引き上げないと横行, 走行停止となるマストが旋回動作中, 過度の巻上巻下が生じた場合, 巻上, 巻下を停止する
稼動範囲インターロック	使用するホイストと取扱物により運転可能範囲を制限する

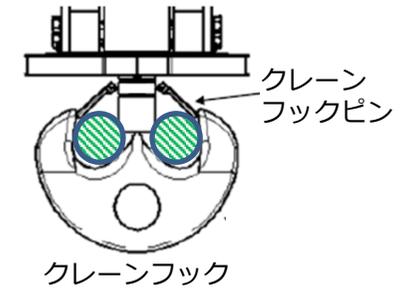
■ 吊具の二重化

➡ クレーンと吊具の取付け

- クレーンフックと吊具をクレーンフックピン2本で接続
- クレーンシーブと吊具をクレーンフック安全板とボルトで接続
- 荷重はクレーンフックが受けており、クレーンフック破損時にシーブで荷重を受ける

➡ 吊具と構内用輸送容器の取付け

- 吊具と構内用輸送容器を主アーム（1対）と補アーム（1対）で接続
- 荷重は主アームで受けており、主アーム破損時に補アームで荷重を受ける

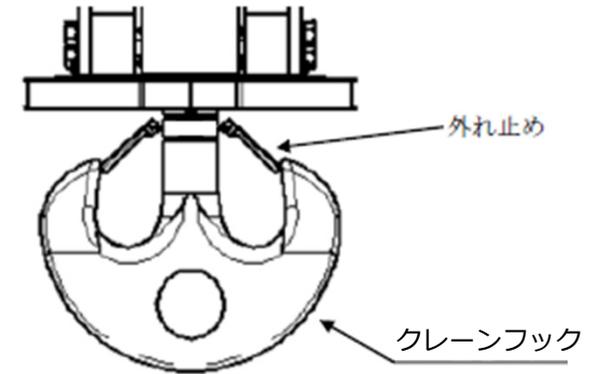
■ フックの外れ止め構造

両釣形フックで外れ止めを有する構造

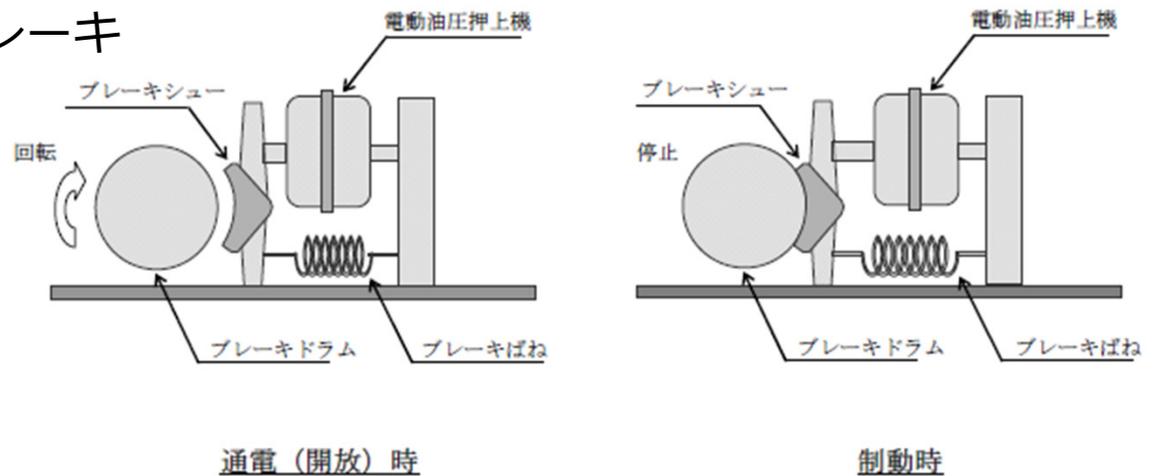
■ クレーンの巻き上げ装置ブレーキ

電源切断時に電動油圧押し上機が停止すると、ブレーキばねによりブレーキがかかり保持できる構造
