使用済燃料プール対策 スケジュール

1号機 原子炉建屋 Xブレース撤去に向けた準備状況について

2号機原子炉建屋西側外壁開口後の オペフロ調査の実施について

福島第一原子力発電所 3号機 使用済燃料プールからの燃料取り出しについて

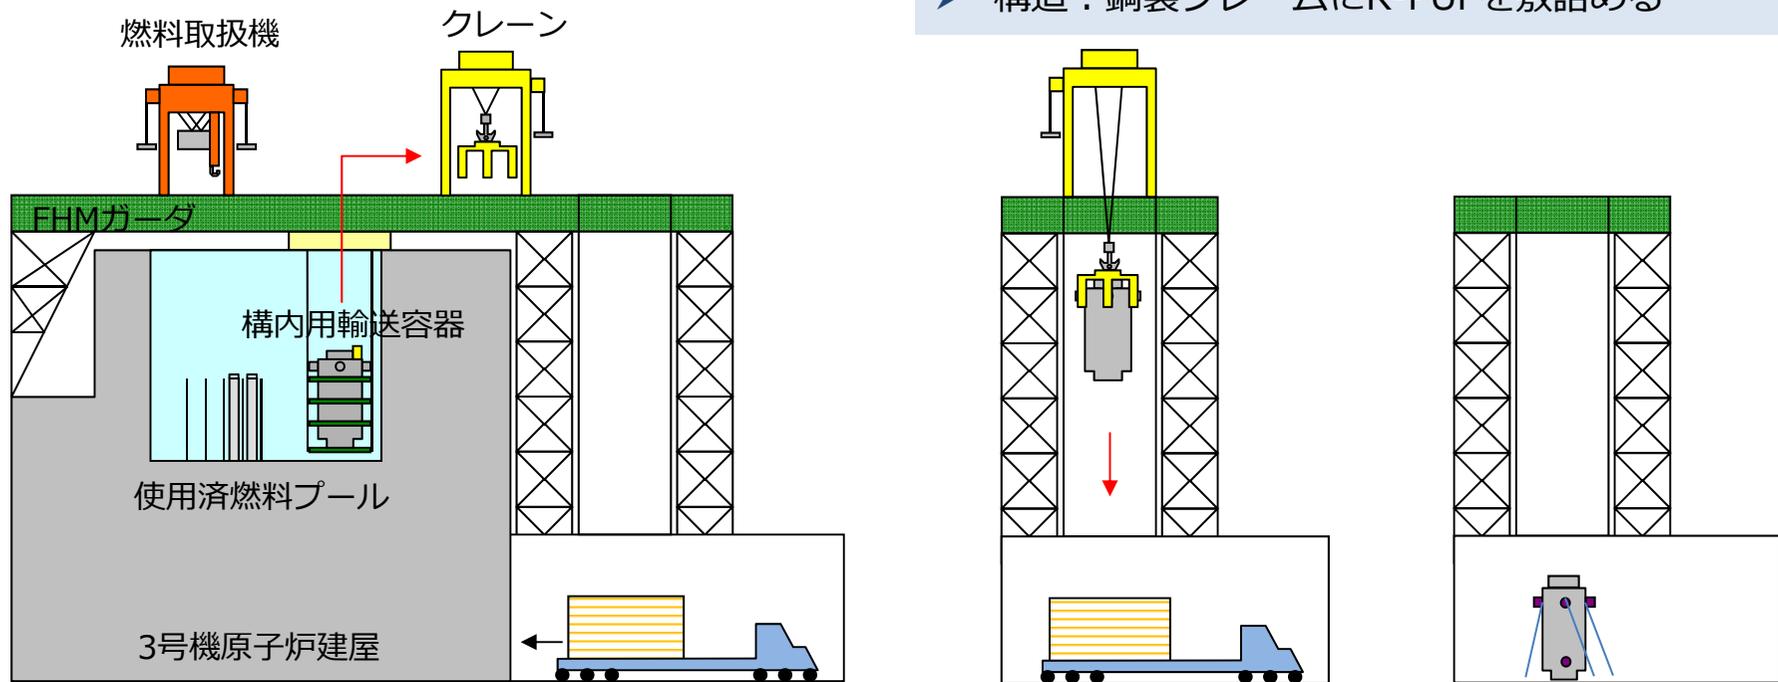
構内用輸送容器の地上階への吊り下ろし作業概要

- 寸法：約3.4m×約5.1m,高さ約5m (車両込)
- 材質：硬質発泡ポリウレタン (R-PUF)
- 構造：鋼製フレームにR-PUFを敷詰める

- ① 緩衝体搬入・設置
- ② 構内用輸送容器吊り下ろし

- ③ 構内用輸送容器を緩衝体上方へ下降

- ④ ワイヤを張り転倒防止
- ⑤ 二次蓋取付け後、輸送車両に積載して輸送

- 万一の備えとして、構内用輸送容器落下時に密封機能を確保するため、落下時の衝撃を吸収する緩衝体を準備

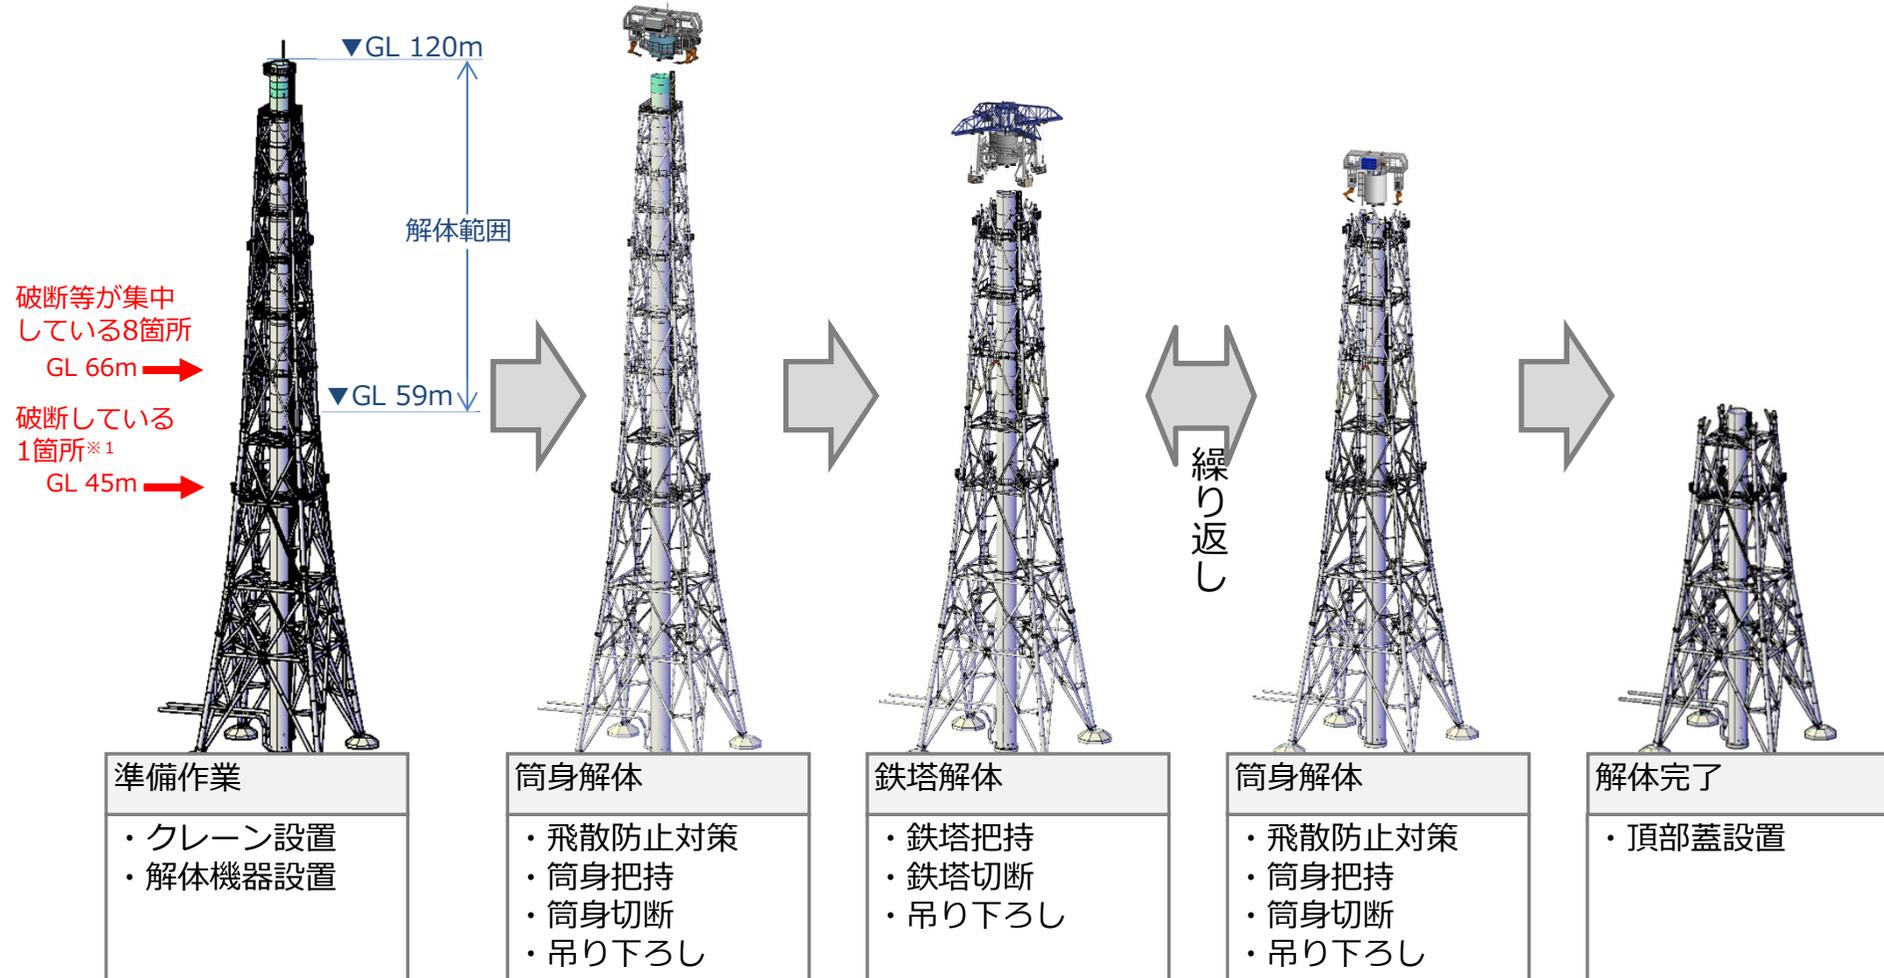
- 大型クレーンを使用し、筒身や鉄塔をブロック単位で解体する。
- 筒身と鉄塔について、切断や把持機能を有する解体装置を使用し、省人化をはかる。
- 初めに突き出ている筒身を解体した後は、解体を繰り返す。

※1 GL45m付近の破断斜材については、取り除く予定

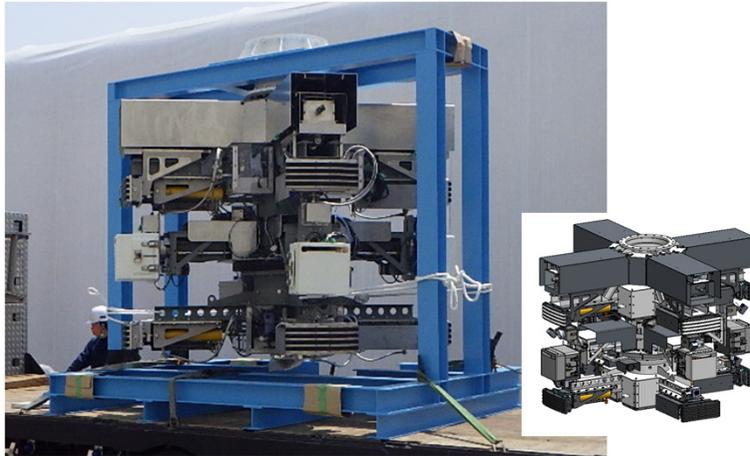
筒身解体装置 組立状況

- 筒身解体装置，鉄塔解体装置（主柱材用・斜材用）の装置を組み立て中
- 装置製作は7/25時点で95%完了

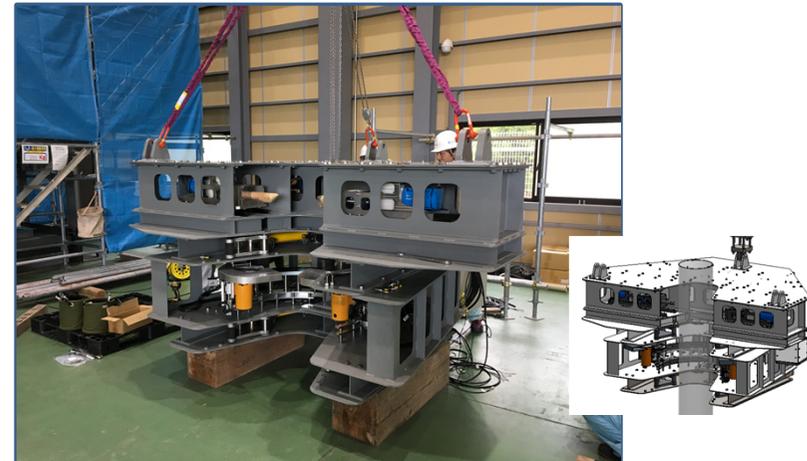
鉄塔解体装置（主柱材用）組立状況

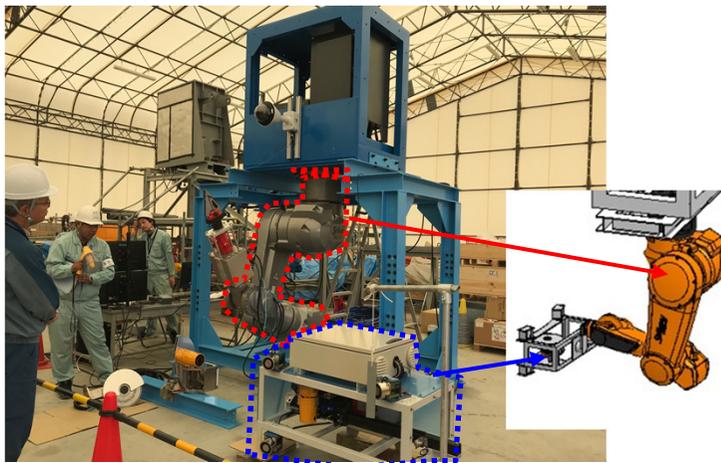
6軸アームロボット・筒身外周切断装置
単体動作試験

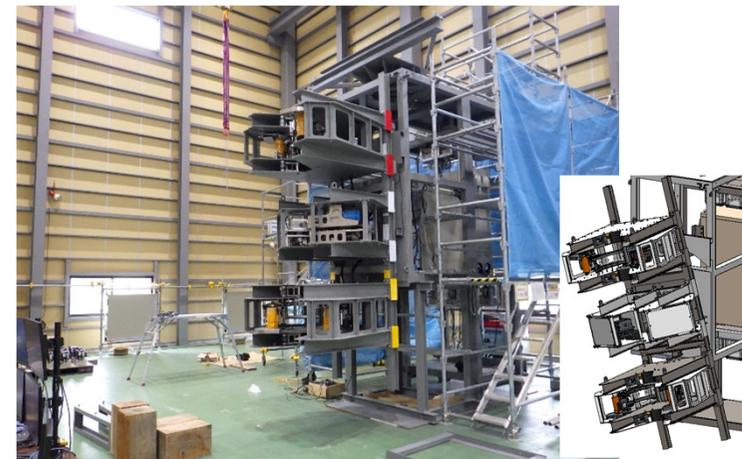
鉄塔解体装置（斜材用）組立状況

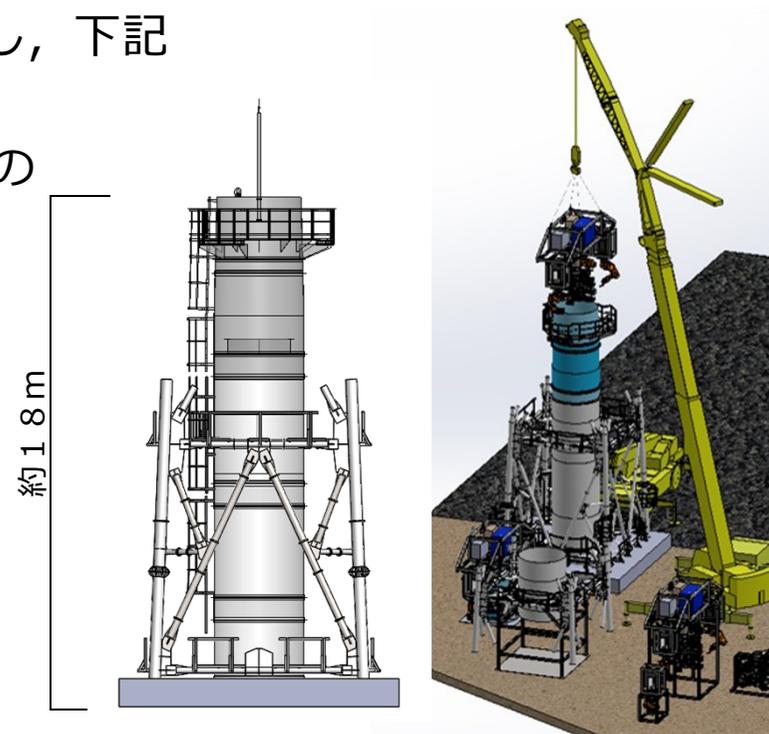
模擬施設 概要図

代表的な作業工程を検証可能な高さ18mの
模擬施設を設置

実証試験のイメージ

排気筒解体装置と排気筒模擬施設を使用し，下記
3STEPで検証を行う。

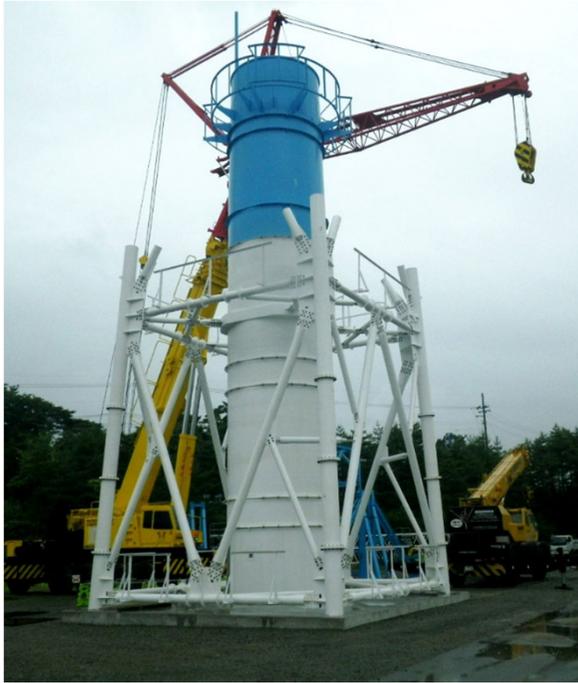
排気筒模擬施設 設置作業状況
(6/15設置完了)

- 排気筒模擬施設は6/15に設置完了
- 大型バスを改造した遠隔解体装置の操作室を準備中

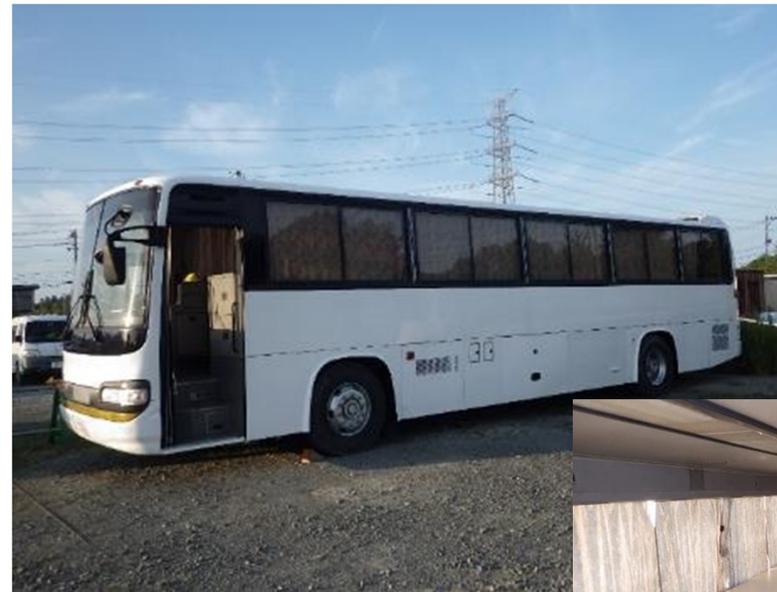
遠隔解体装置の
操作室準備作業状況

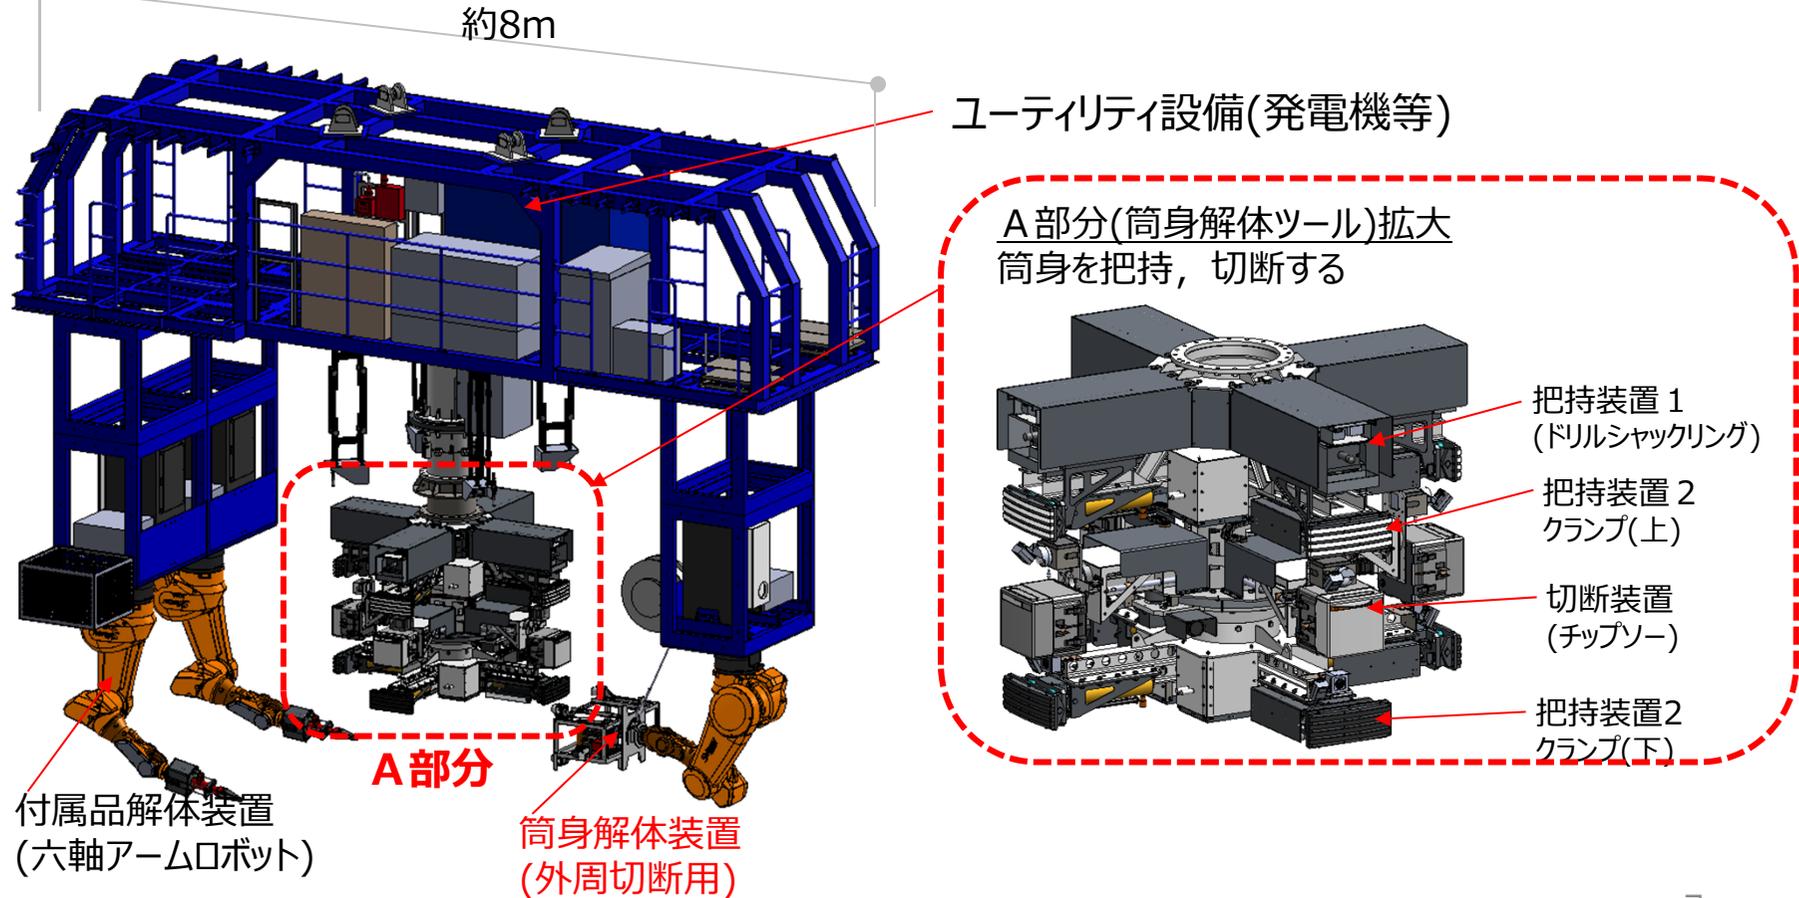
- 筒身解体装置は、筒身解体ツール(下図のA部分)を筒身内に差し込んで、2種類の把持装置により把持・固定する。
- 筒身は、筒身内部よりチップソーにて切断する。
- 筒身切断時に干渉する付属品(梯子など)は、六軸アームロボットにより撤去する。
- 飛散防止剤は別装置にて散布する。

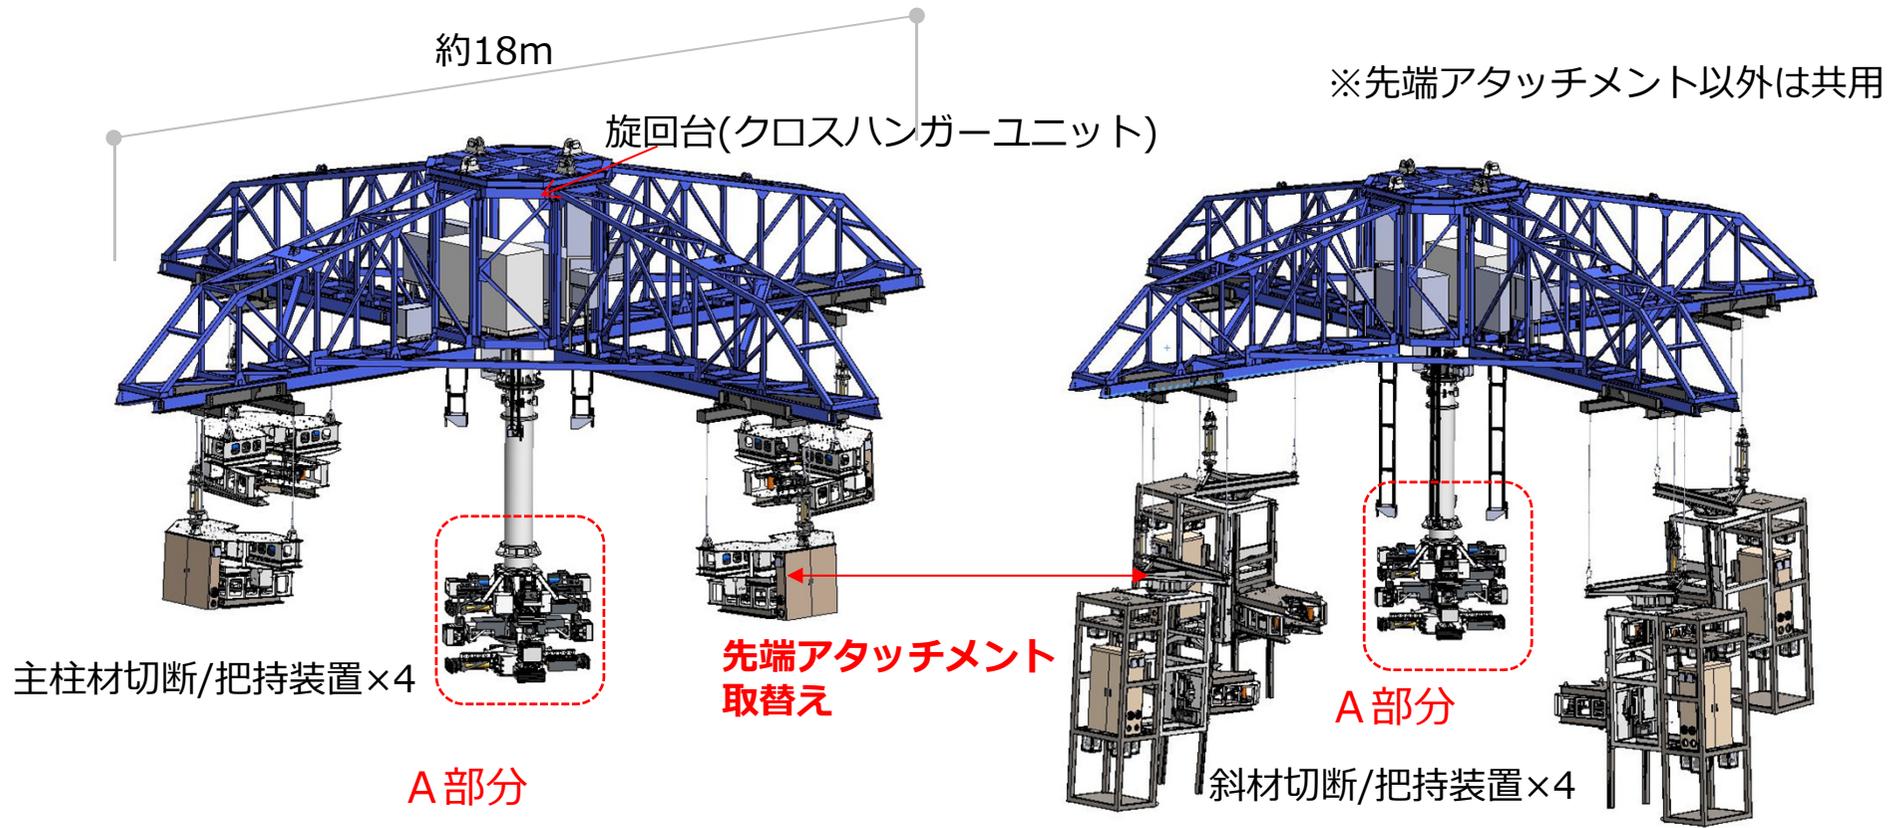
- 鉄塔解体装置は、筒身解体ツール(下図のA部分：筒身解体装置と同じ)を筒身内に差し込んで、2種類の把持装置により旋回台(クロスハンガーユニット)を固定する。
- 旋回台の四隅から吊り下げた切断/把持装置により、主柱材および斜材を把持して切断する。
- 対象部材 (主柱材, 斜材) に応じ、先端アタッチメントを取り替える。
