福島第一原子力発電所 プラント関連パラメータ

福島第一・1～3号機 原子炉格納容器内の冷却状態について

**3号機原子炉建屋オペレーティングフロアからの
湯気らしきものの発生について
(瓦礫撤去後の調査結果)**

2013年10月31日

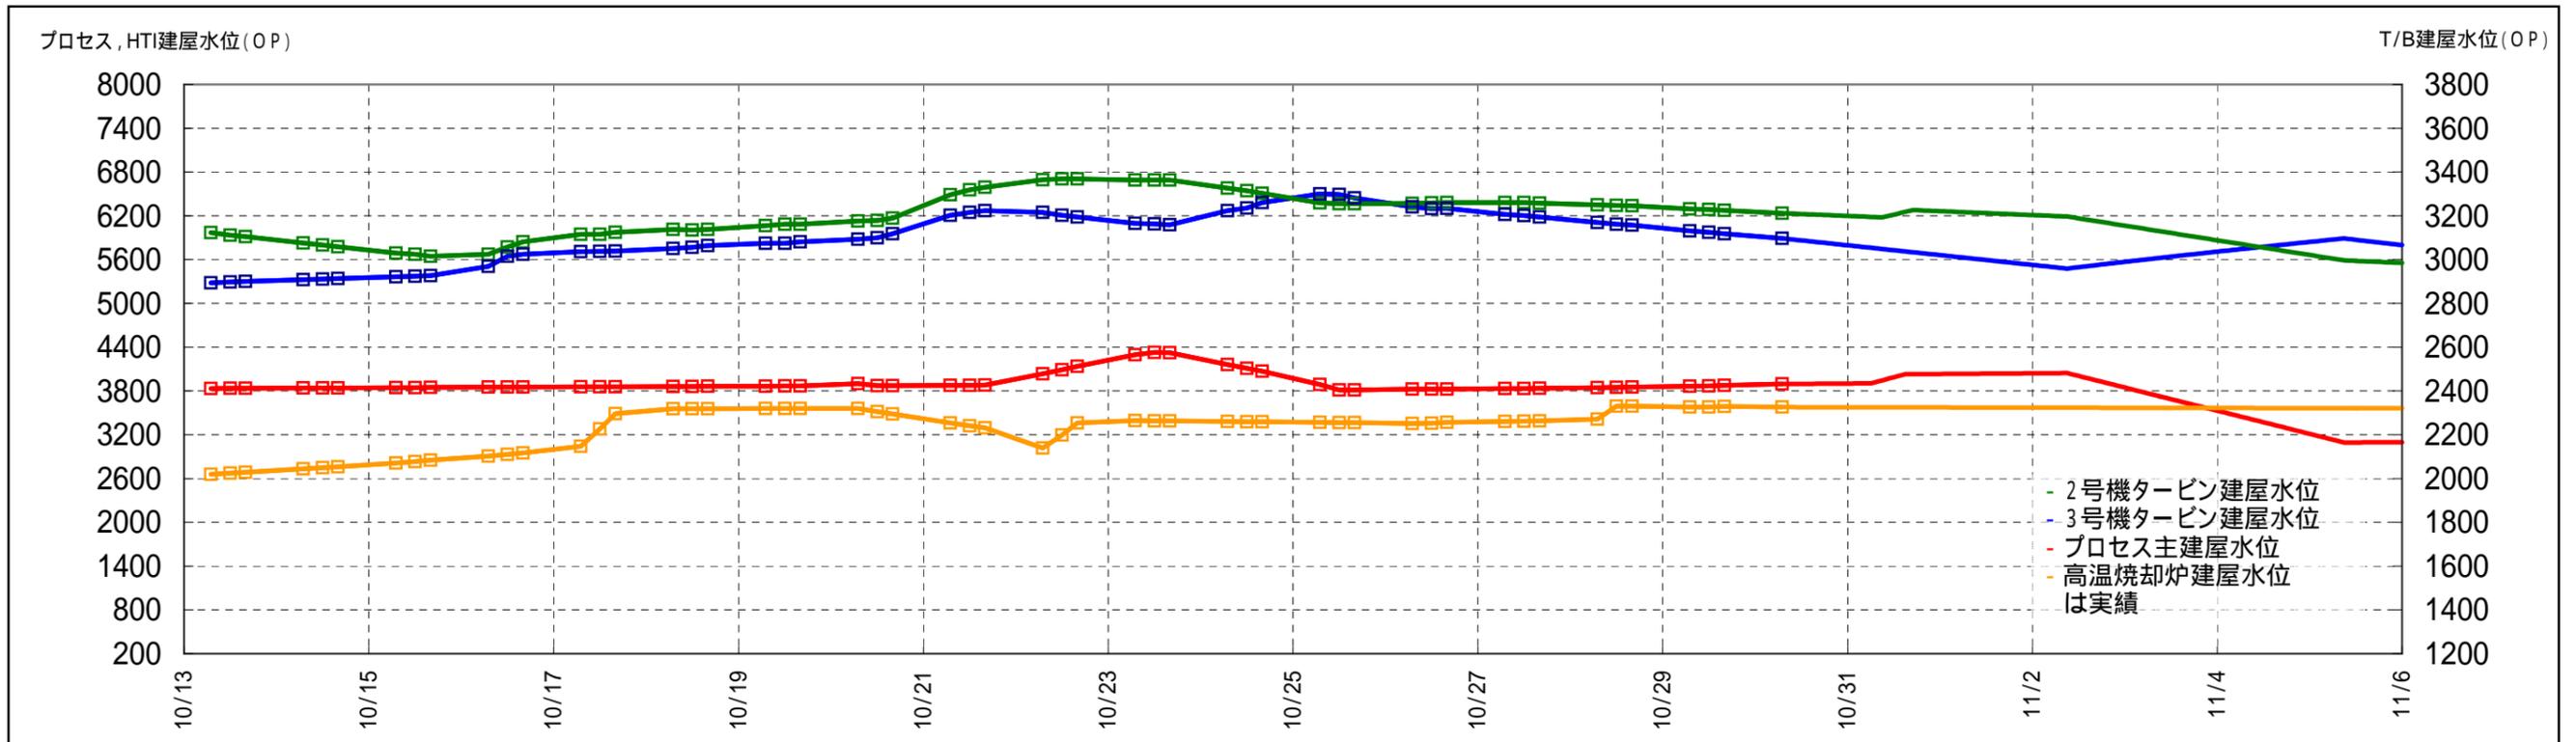
2, 3号機タービン建屋及びプロセス主建屋, 高温焼却炉建屋の水位グラフ

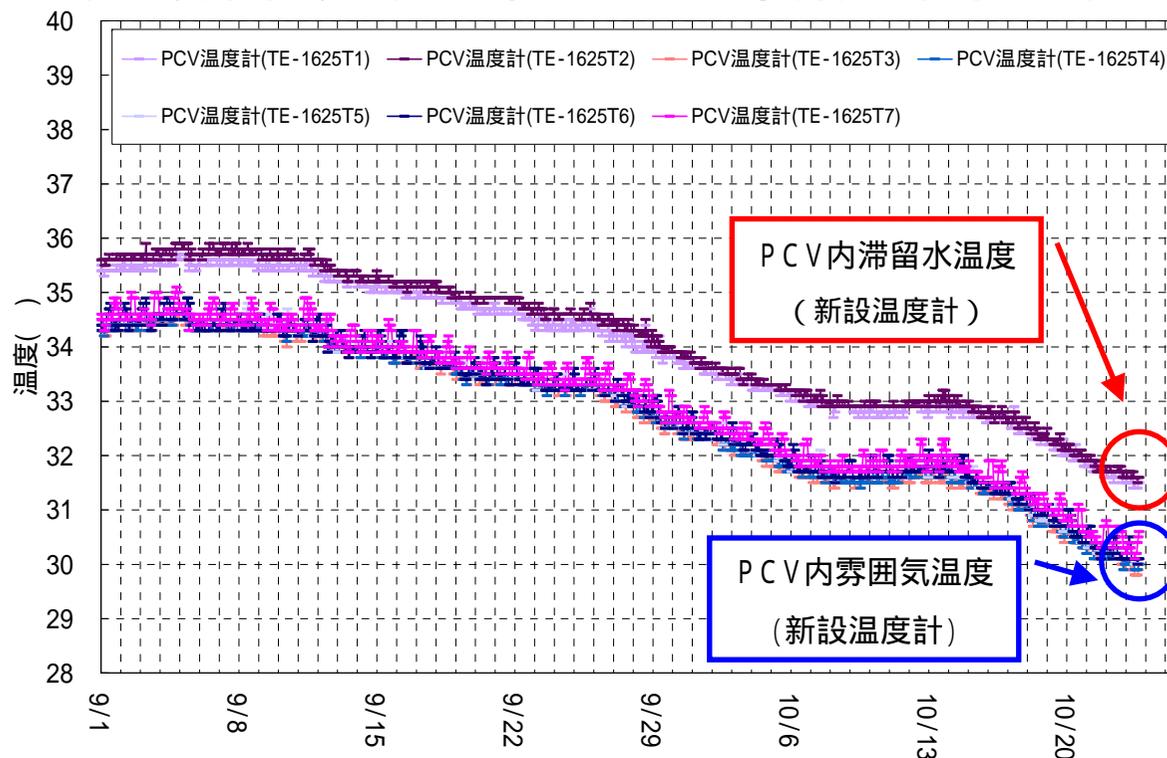
■ 1号機のPCV内の新設温度計のトレンドは下図(グラフ)の通り

- 滞留水温度は雰囲気温度よりやや高めを推移
- 滞留水温度と雰囲気温度の挙動はほぼ同様の傾向を示している

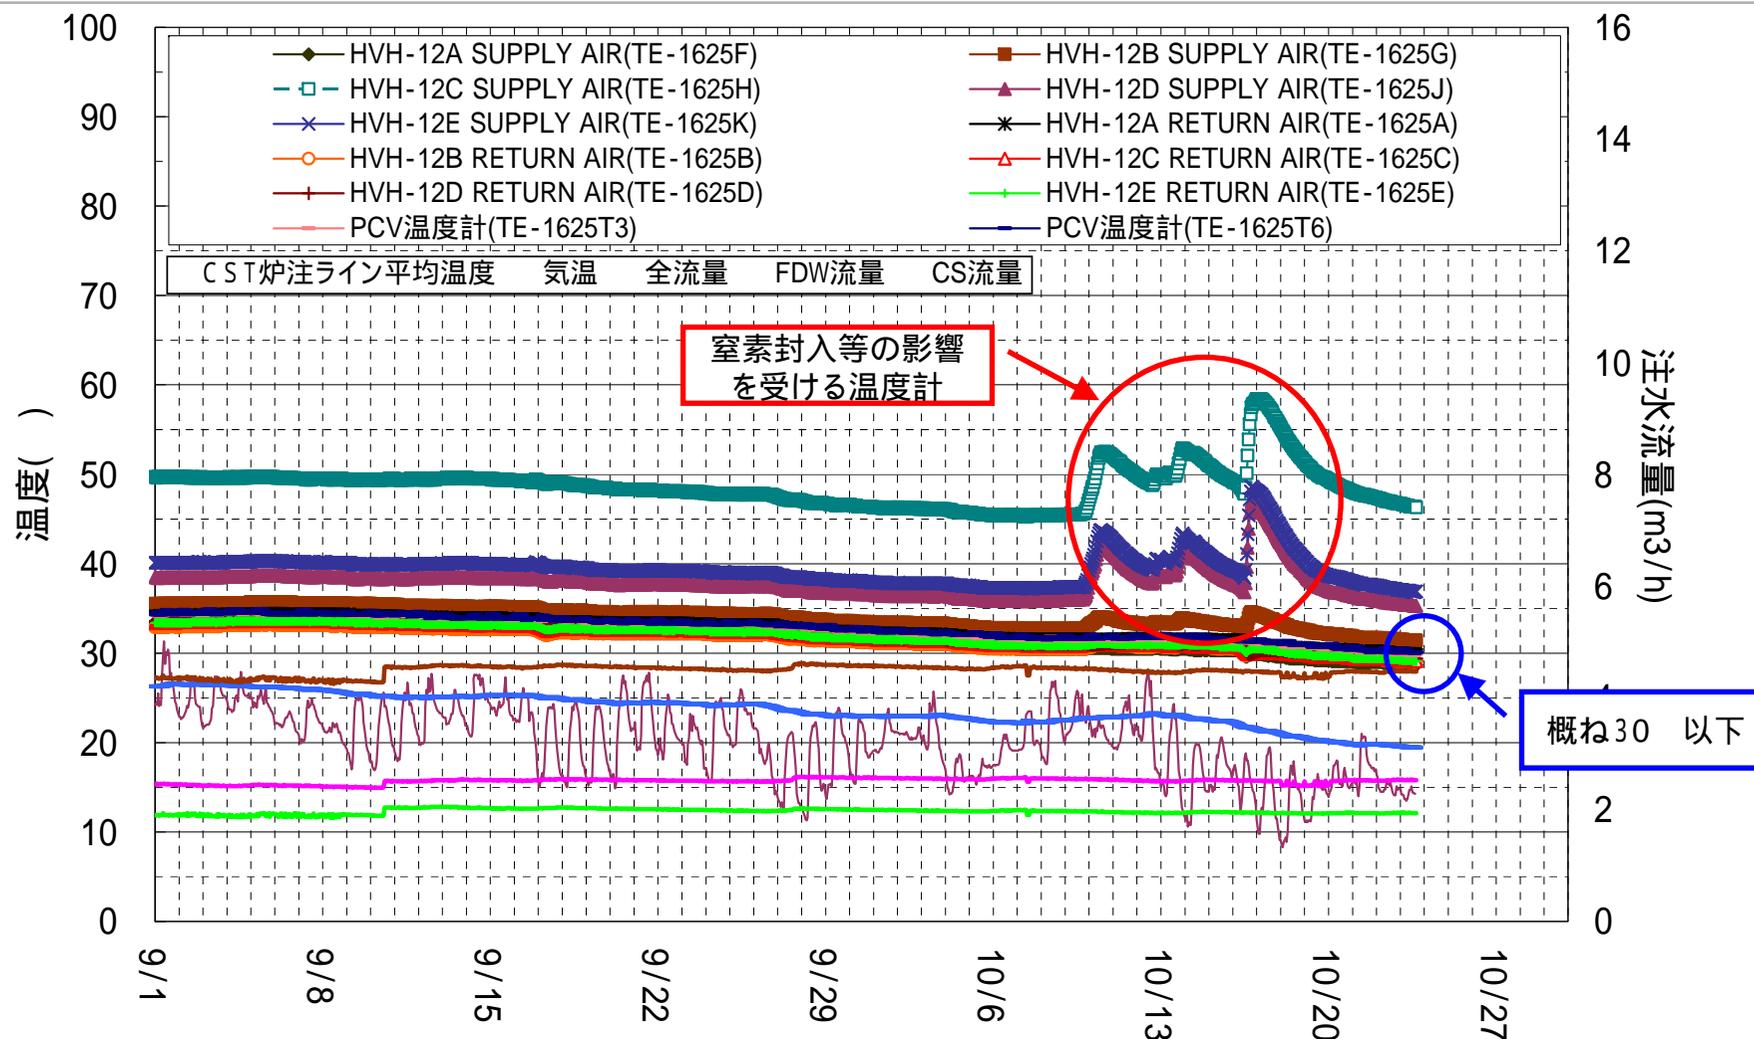
【参考】1号機PCV温度トレンド(監視温度計)

■ PCV内の雰囲気温度は概ね30 以下で推移

- 一部温度計は窒素封入状況等の影響により指示が変動する事象が確認されており、他の温度計に比べ指示が高い状況(30 ~ 60)

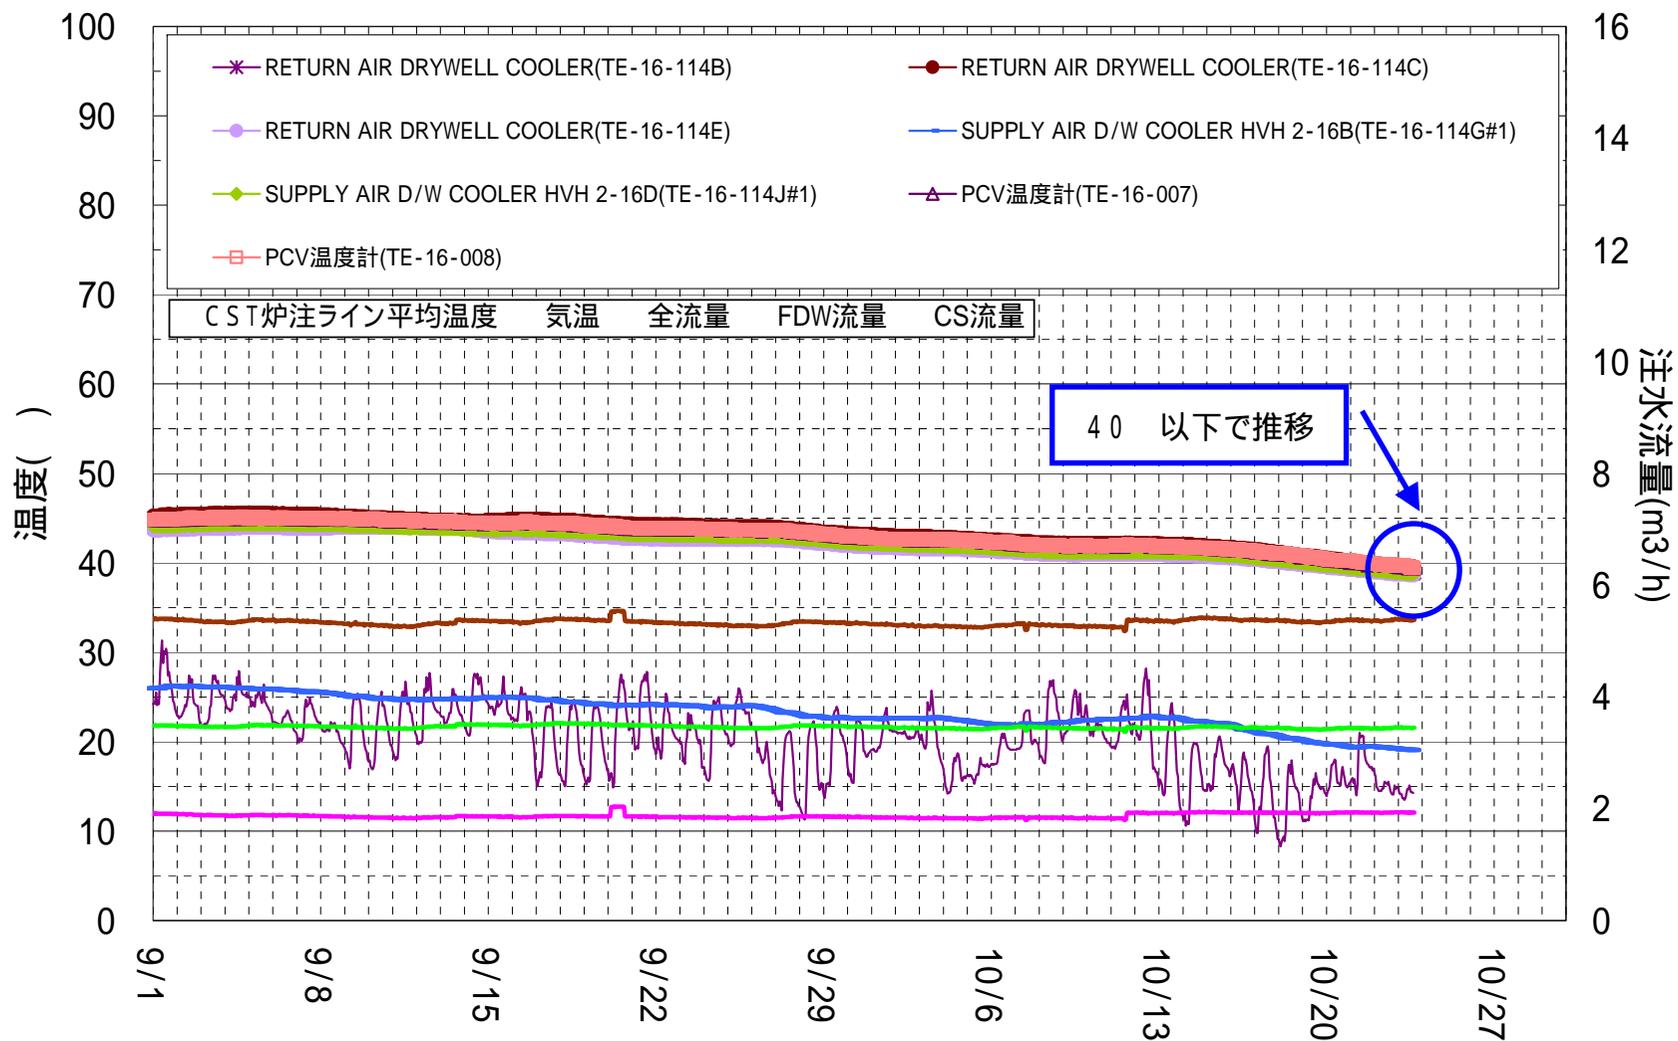
【参考】 2号機PCV温度トレンド(監視温度計)

■ PCV内の雰囲気温度は40 以下で安定推移

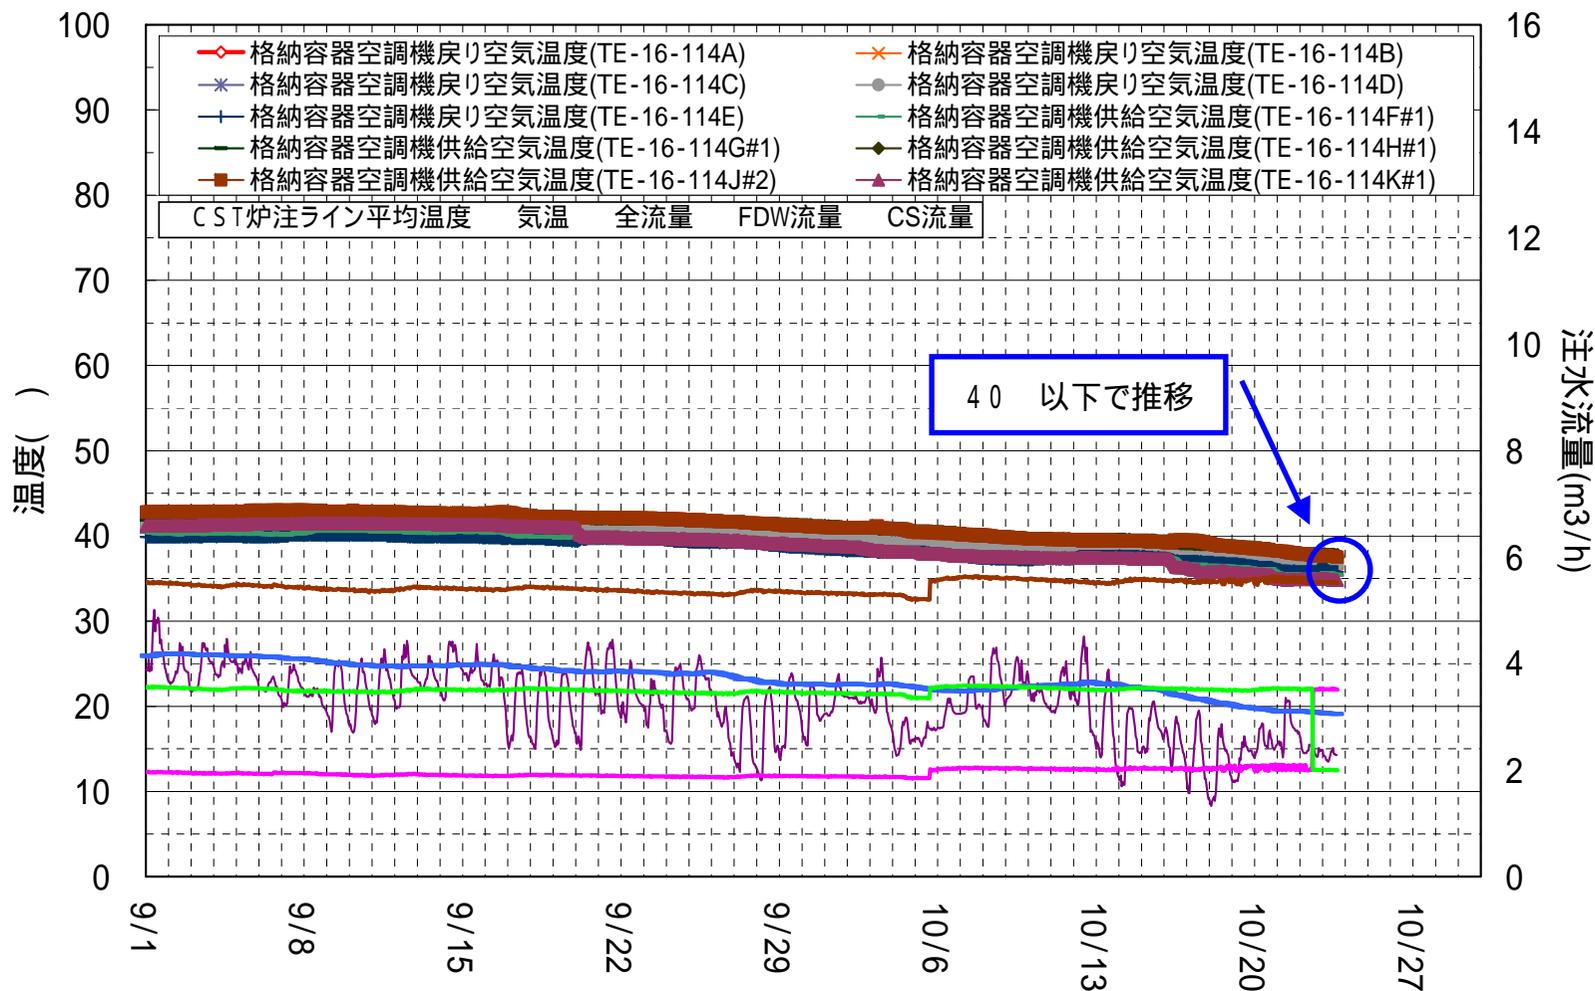
【参考】 3号機PCV温度トレンド(監視温度計)

■ PCV内の雰囲気気温度は40 以下で安定推移

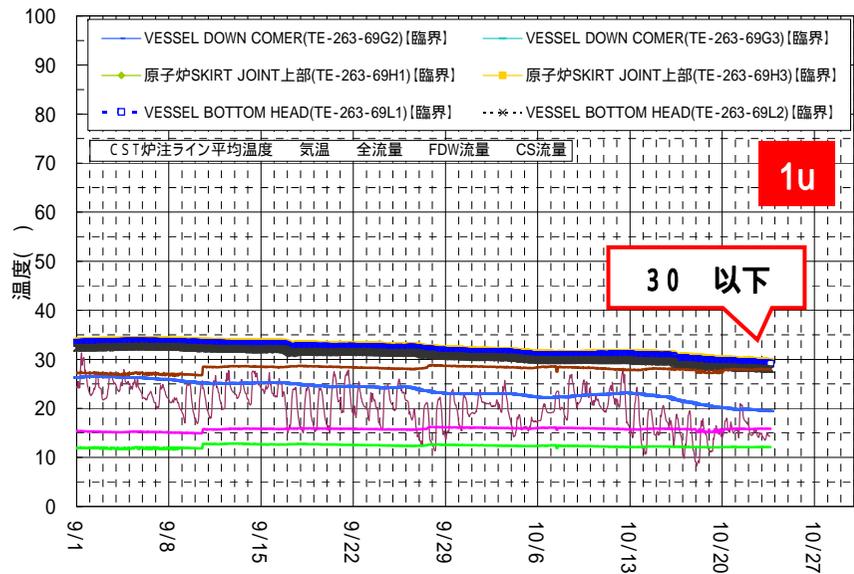
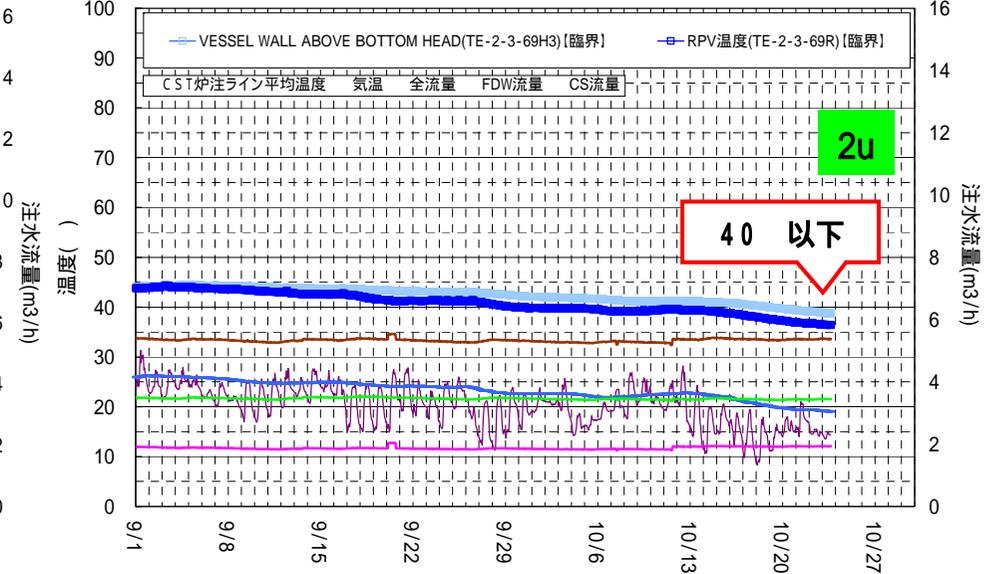
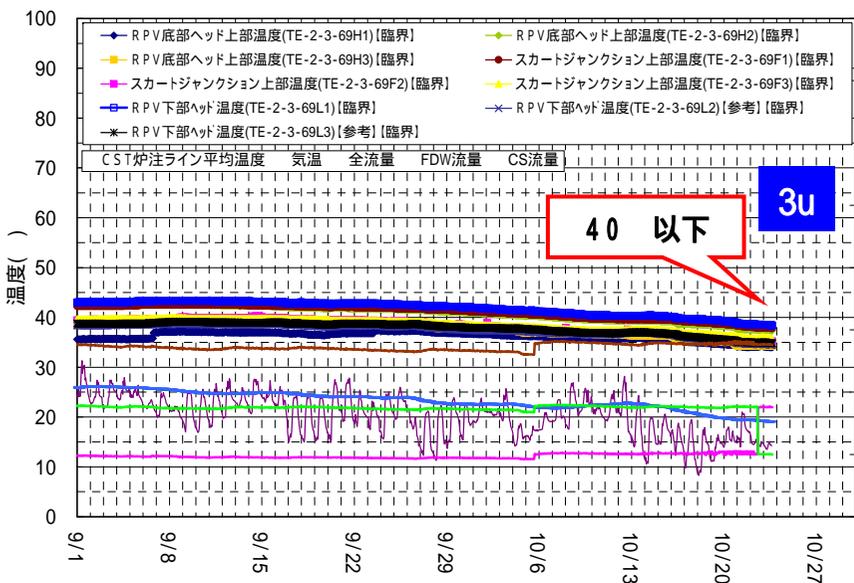
【参考】RPVの冷却状態(RPV底部温度)

■ RPV底部の温度は30～40 以下で推移しており, RPV内の熱源も安定冷却出来ていると考えられる

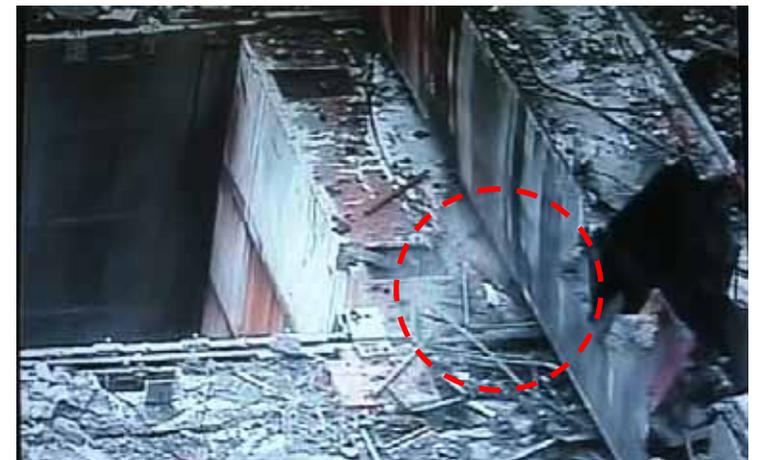
- 7/18早朝、3号機原子炉建屋オペレーティングフロア(以下、「オペフロ」という)にて瓦礫撤去作業開始時に湯気らしきもの(以下、「湯気」という)を確認
- 敷地境界のMPの値に変化無し
- プラントパラメータに変化無し
 - RPV関連温度
 - PCVガス管理設備パラメータ
 - 原子炉は未臨界を確認
- 気象状況
 - 7/18: 気温約21°C、湿度約92%
 - 7/23: 気温約20°C、湿度約91%
 - 7/24: 気温約20°C、湿度約91%
 - 7/25: 気温約21°C、湿度約91%

湯気らしきものの写真(7/18)

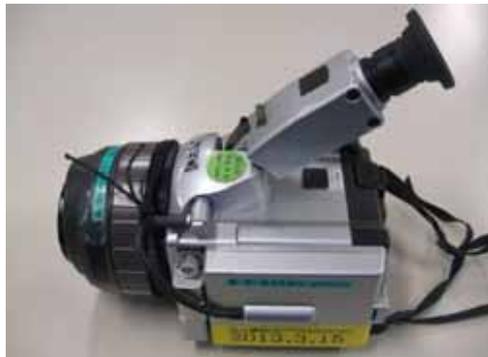
赤外線サーモカメラ

- 瓦礫を撤去したため、湯気の調査として、下記を実施。
 - 温度計測
赤外線サーモグラフィを用いて湯気が確認された箇所を中心に5mで測定。
 - 雾困気線量
ポータブル線量計を用い、湯気が確認された箇所を含むウェル等に対し、高さ1m程度で測定。
 - ダスト測定
ダストサンプリングポンプを用い、湯気が確認された箇所や雾困気線量測定結果が高い箇所等に対して測定。

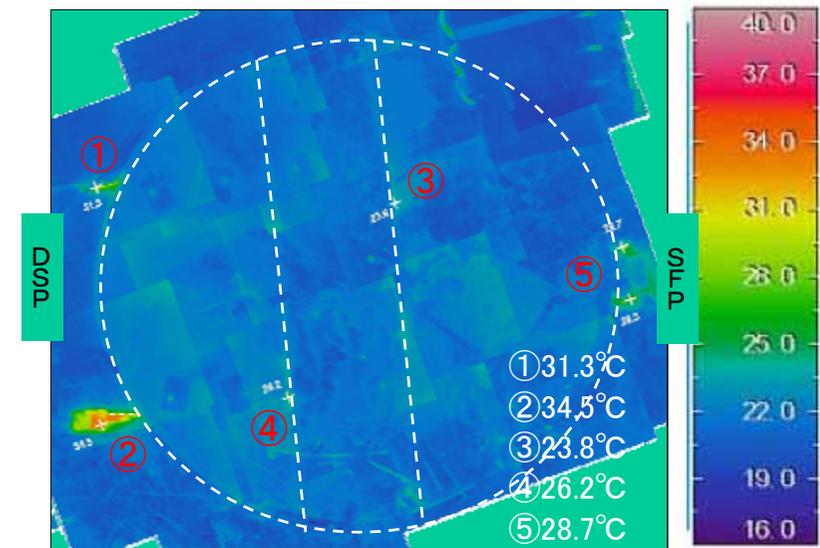
- オペフロ温度計測(赤外線サーモグラフィ)
 - 湯気が出ていた部位: 34.5°C(前回: 34.3°C)
 - シールドプラグつなぎ目(最大): 26.2°C(前回: 24.7°C)
 - 線量測定
 - 湯気が出ていた部位: 717(前回: 562)(mSv/h)
 - シールドプラグつなぎ目(最大): 1920(前回: 2170)(mSv/h)
- 湯気が出ていた部位が最大の温度であり、前回から温度は殆ど変わらない
 - 湯気は確認されていないが、他にもシールドプラグつなぎ目から若干気体が出ている可能性がある
 - オペフロ上の線量は、瓦礫を撤去したものの、その後も湯気が確認されており、全体的に線量が高い状況に変わりがなく、湯気が出ていた部位の線量は周辺と比べて同程度である

測定高さ: 5m画像

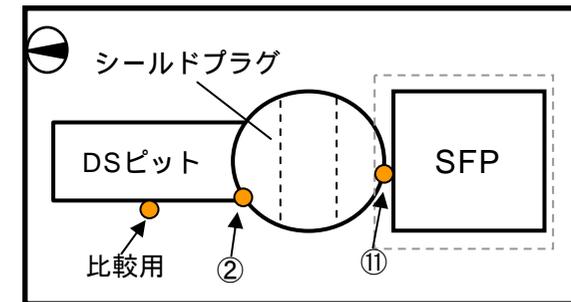
- オペフロ上部ダスト測定 (Bq/cm³) (7月測定)
 - Cs-134: $9.3 \times 10^{-6} \sim 1.4 \times 10^{-5}$
 - Cs-137: $2.3 \times 10^{-5} \sim 3.3 \times 10^{-5}$

3号機上部空气中放射性物質測定位置

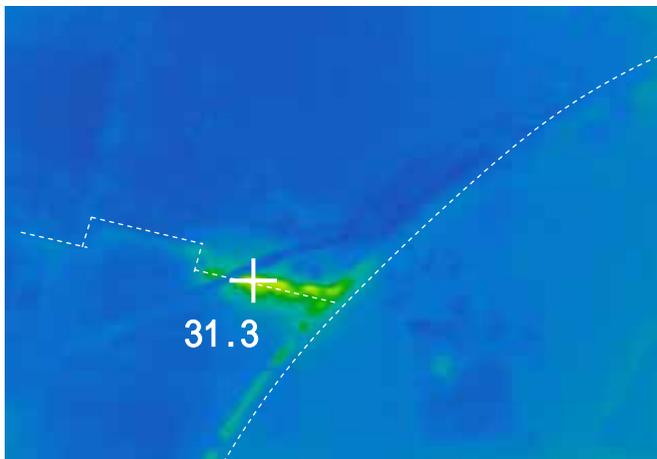
①DSヒットゲート東側

- ◎湯気らしきものが出ている部位(DSPゲート西側)については、
測定値で34.5℃(最大値)
- ◎その他の部分で周囲より若干温度が高めの箇所としては、
シールドプラグ上つなぎ目付近:26.2℃(最大値)
DSPゲート東側:31.3℃(最大値)
SFPゲート周辺:28.7℃(最大値)
- ◎比較測定点については、20℃前後であった

温度が比較的高い部分については、全てシールドプラグに隙間のある部分であり、シールドプラグ下部にて発生した蒸気が隙間より噴出する際に、周囲の構造物を暖めていると考えられる。

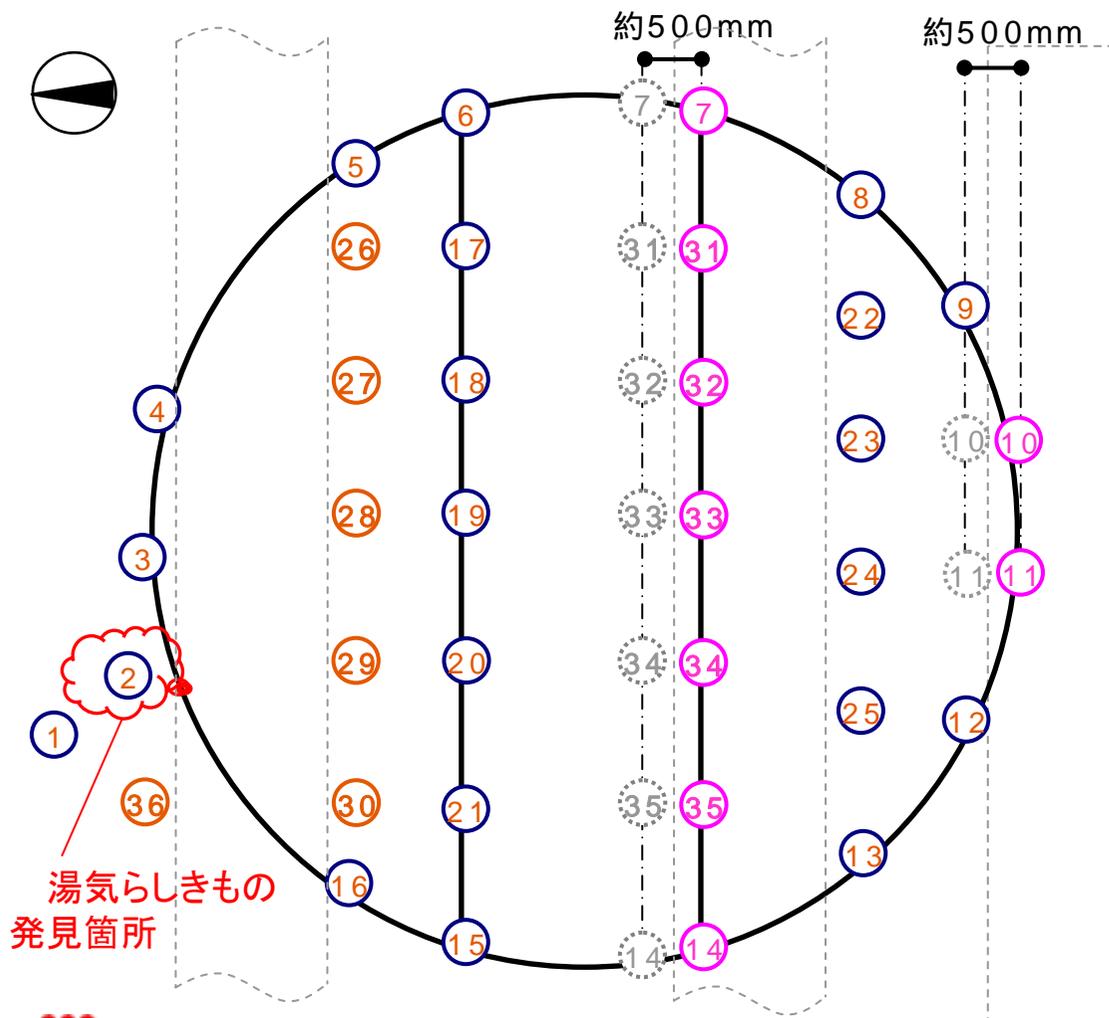
シールドプラグ周辺の雰囲気線量測定位置

天井クレーンおよびSFP養生撤去に伴い、線量測定位置を見直す。(7,10,11,14,31~35)

雰囲気線量 (mSv/h)				
	7/23、24	10/10		7/23、24	10/10
1	398	420	19	2170	886
2	562	717	20	1330	723
3	413	449	21	1100	711
4	679	728	22	534	440
5	685	914	23	287	471
6	528	481	24	925	745
7	445	298	25	774	907
8	137	369	26	633	727
9	352	224	27	1630	941
10	522	645	28	1860	638
11	1040	1920	29	1520	844
12	1090	905	30	963	1230
13	382	950	31	1380	630
14	731	1150	32	1770	982
15	301	511	33	1690	1210
16	657	664	34	1320	1120
17	824	814	35	1110	1430
18	1590	885	36	787	825

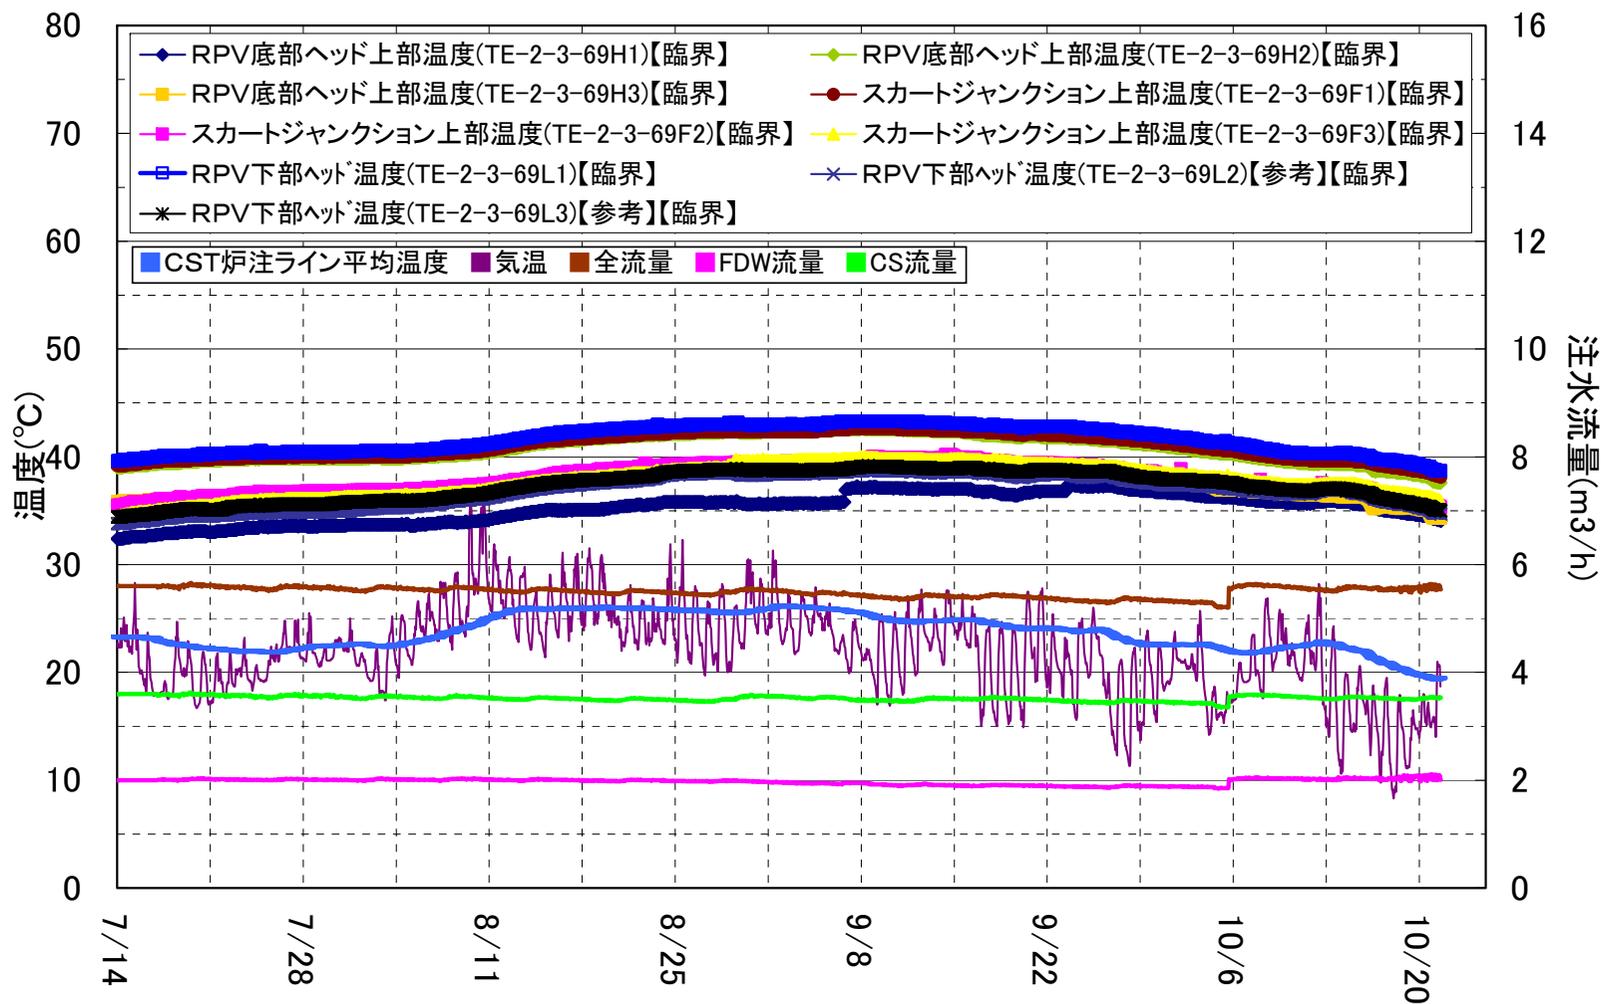
(参考-6-①) RPV底部温度

- 注水温度の変化等に応じて温度変化はしているものの、全体的に安定して推移している。
 - 熱源の除熱不足を示すような温度上昇はない
 - 不自然な温度低下はなく、注水による除熱量が減った(除熱できなくなった熱源がある)とは考えにくい

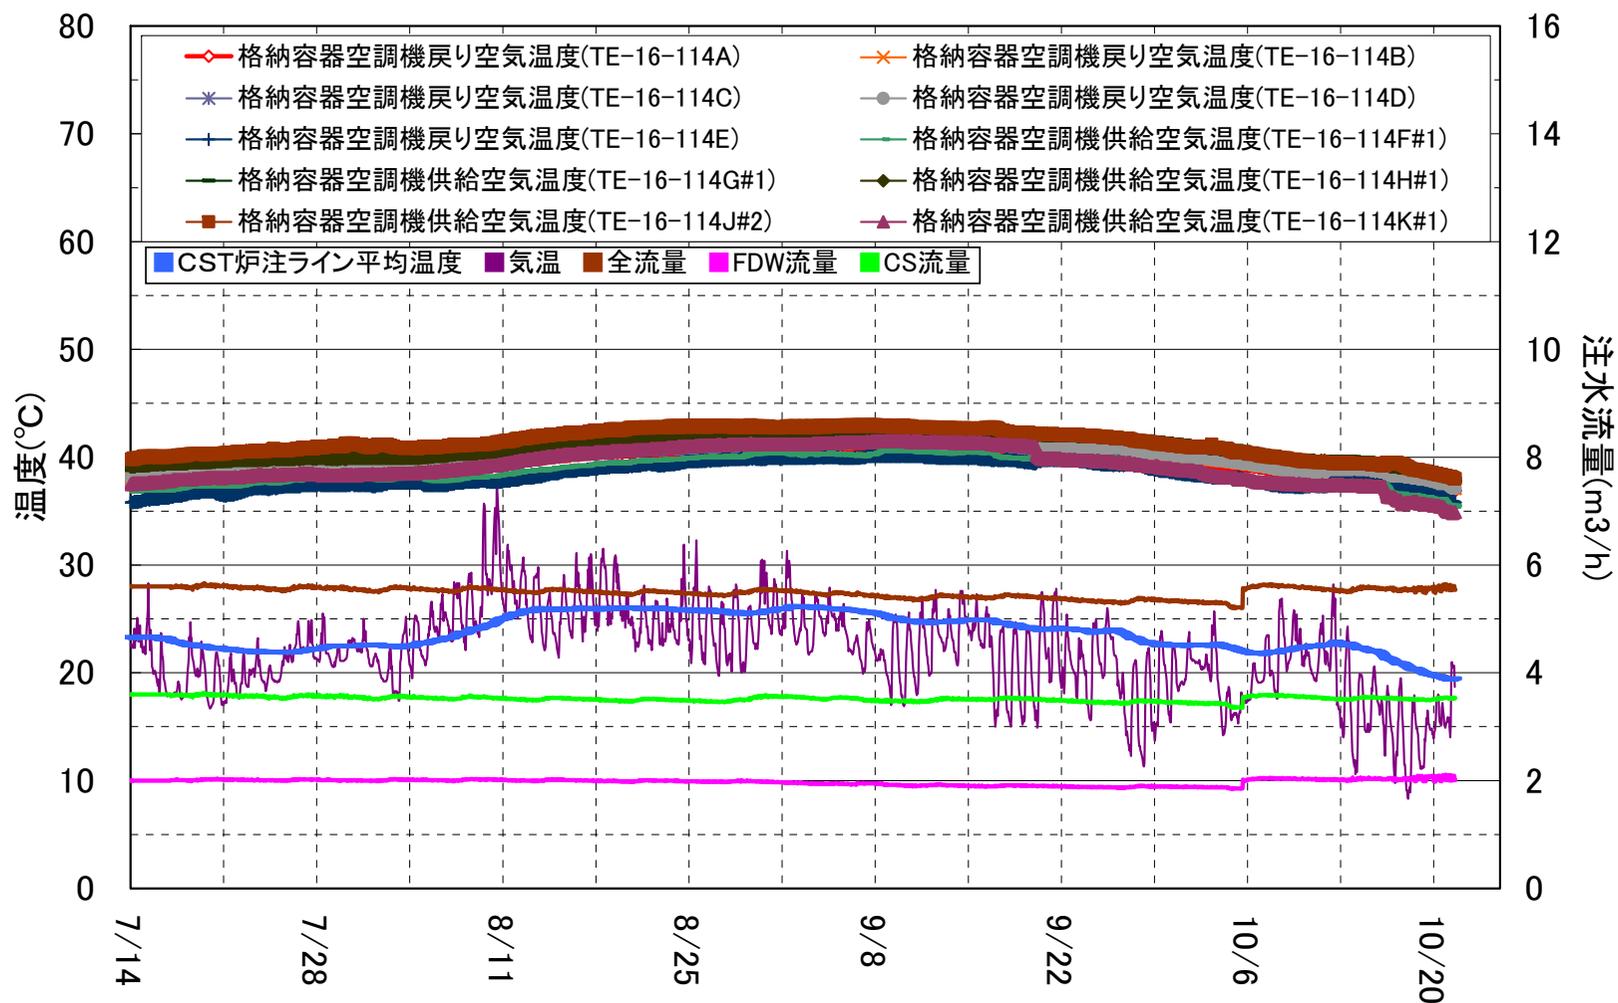
(参考-6-②) PCV温度(HVH温度)

- 注水温度の変化等に応じて温度変化はしているものの、全体的に安定して推移している。
 - 熱源の除熱不足を示すような温度上昇はない
 - 不自然な温度低下はなく、注水による除熱量が減った(除熱できなくなった熱源がある)とは考えにくい

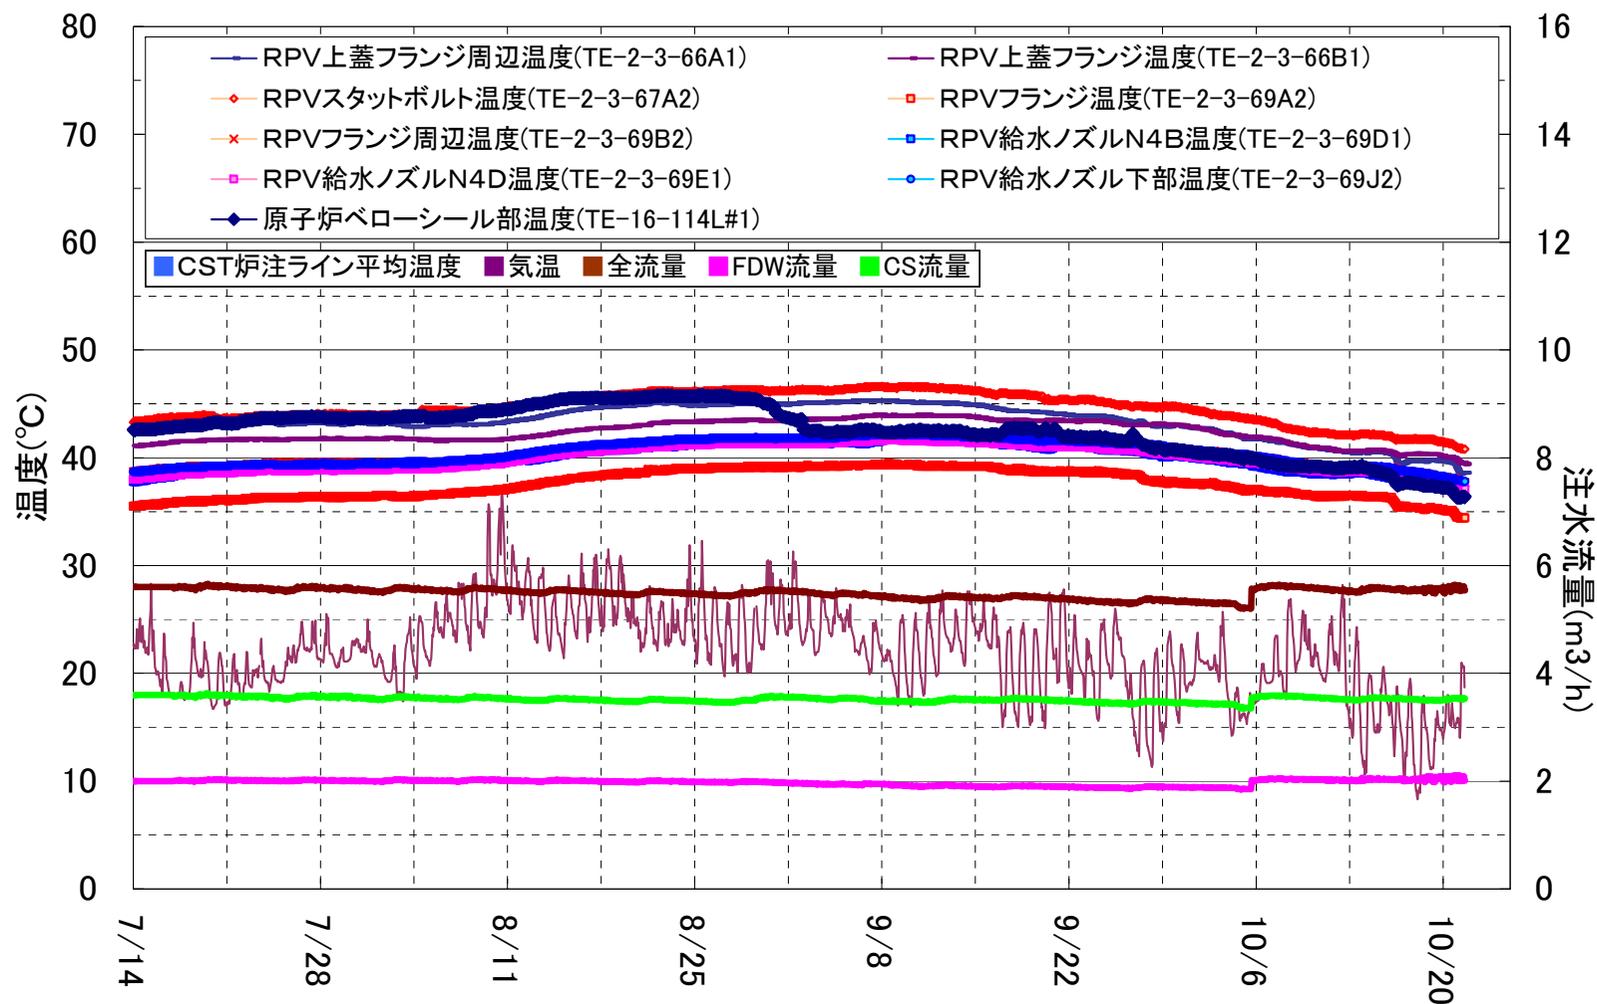
(参考-6-③) RPV上部温度

■注水温度の変化等に応じて温度変化はしているものの、全体的に安定して推移している。

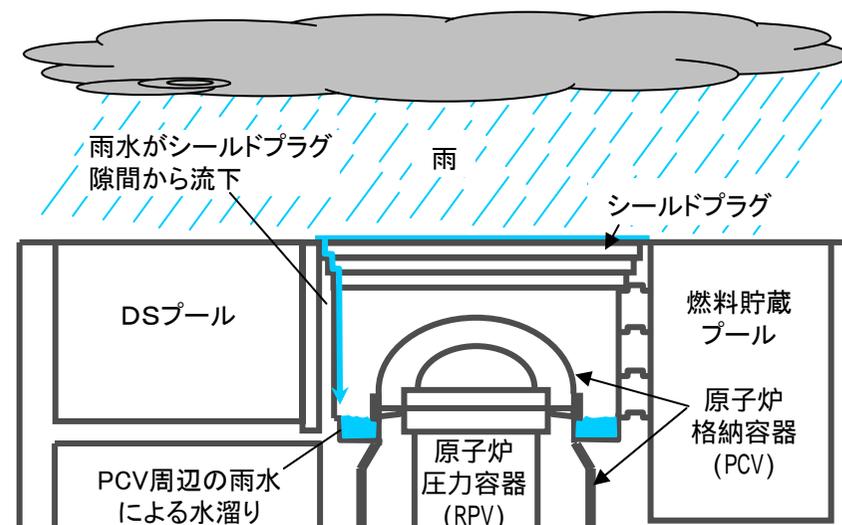
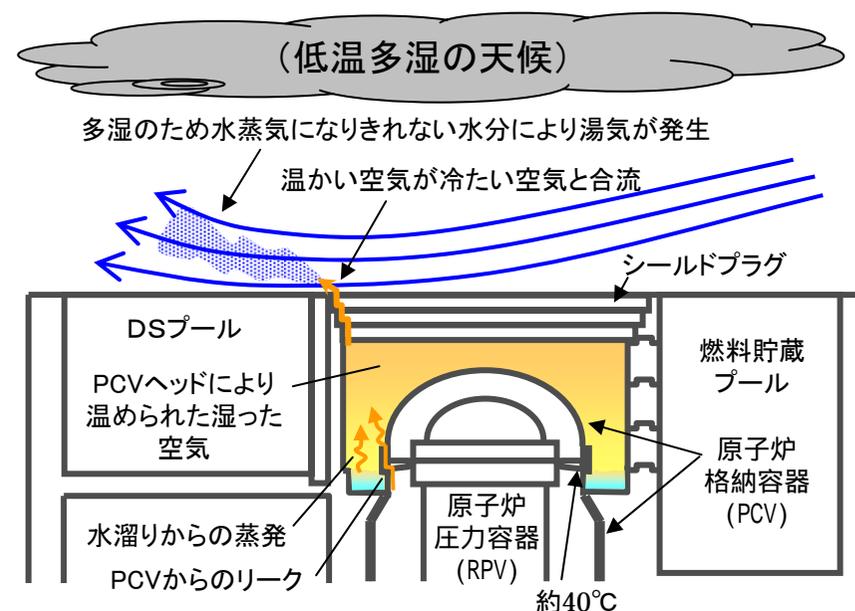
- ① 炉内又はPCV内のデブリ燃料状態変化による蒸気の発生
- ② PCVヘッド周辺の水分の蒸発や、PCVのリークにより持ち込まれた湿分がシールドプラグ下部に滞留し、シールドプラグの隙間からオペフロに放出
- ③ シールドプラグ隙間のPCVから放出された放射性物質による発熱

➡ 湯気発生源は②が最も可能性が高い

- シールドプラグ下部に滞留していた湿った空気が、PCVのリークによる押し出し等でシールドプラグの隙間からオペフロ上に放出される
- 放出された空気が、低温、多湿(約20℃, 約92%)であったオペフロ上の外気と接触し、露点温度以下となる
- 飽和蒸気を超える水分が粒子となり、湯気(霧)として可視化される
