放射性廃棄物処理・処分 スケジュール

Aテントの一部破損について (作業状況と破損原因の報告)

2015年5月28日

東京電力株式会社

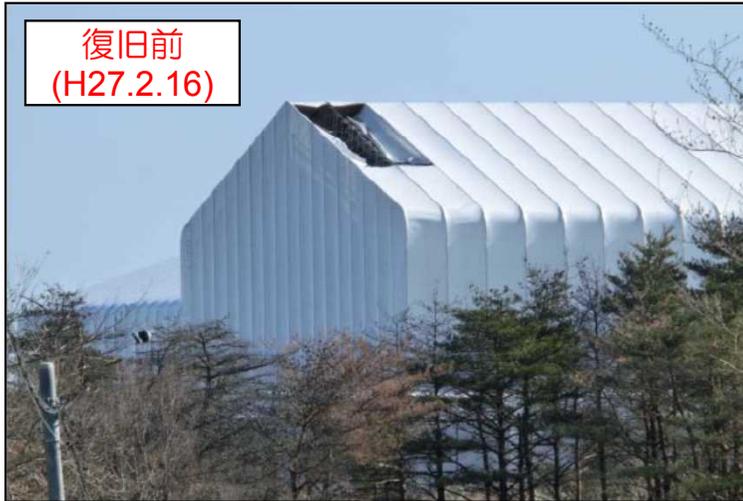
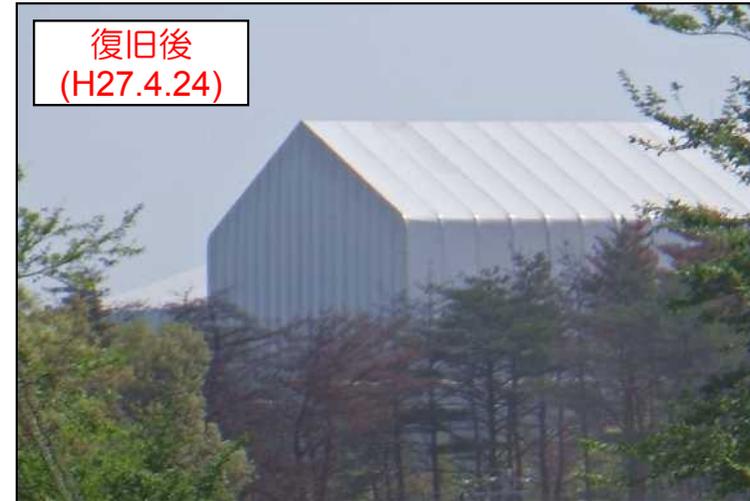
■作業状況

- ・ Aテント破損シート撤去・復旧
- ・ Aテントガイド止め点検

- ・ Aテントシャッター修理
- ・ Bテントガイド止め点検

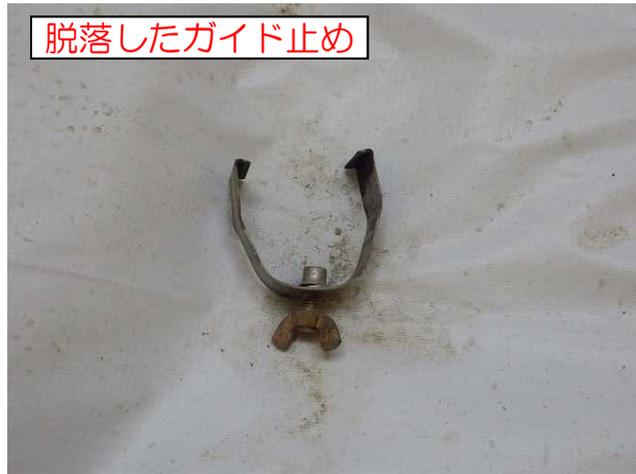
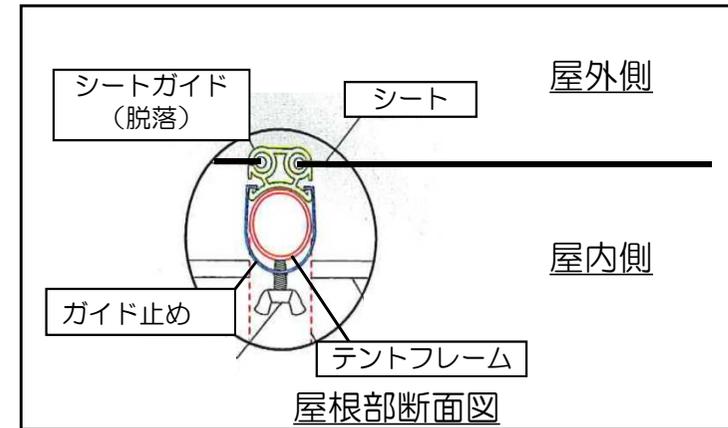
■破損原因

シートガイドを固定しているガイド止めのネジが緩み、脱落したことから、シートのあおりが大きくなり破損したと思われる。
