小型調査装置(ロボット)を用いた 3号機 PCV*機器ハッチ調査の実施について

2015年11月26日

東京電力株式会社

2号機X-6ペネ周辺 除染実施状況について(経過報告)

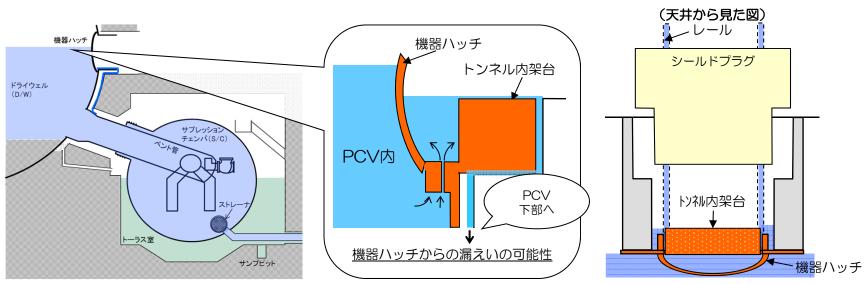
3号機PCV機器ハッチ(原子炉建屋1FL北東側)

- H23年にシールドプラグの移動用レールの溝やその付近に高線量の水溜りを確認 →当該機器ハッチシール部からの漏えいの可能性がある。
- 本年9月9日にシールドプラグ開口部から小型カメラ調査装置を挿入して機器ハッチの調査を行った。→機器ハッチの変形や漏えいは確認されなかった。
- ■今回の調査目的
 - 小型調査装置を用いて機器ハッチにより接近してシール部等の状況を確認する。

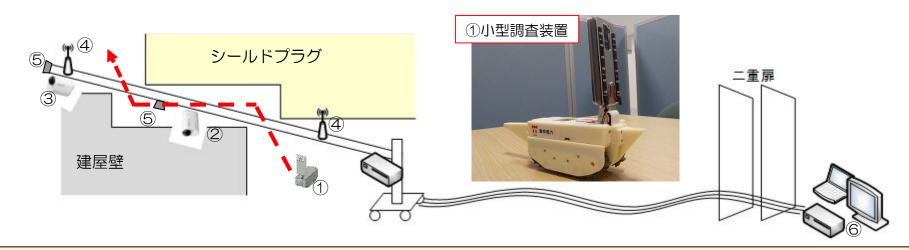
2. 調査装置の概要

◆ シールドプラグの隙間に俯瞰カメラ装置を挿入し、小型調査装置をシールドプラグ隙間開口部に配置し、本部にて小型調査装置を操縦して調査を実施する。

①小型調査装置:遠隔無線操縦の自走式ロボット。スマートフォンを搭載し、映像(画像)を取得

する。取得した情報は通信装置を介し、本部の⑥PCに表示・保存される。

②俯瞰カメラA:シールドプラグの隙間を小型調査装置が通過する時に監視をする。

③俯瞰カメラB:シールドプラグの内側に入った小型調査装置の走行状態を監視する。

4通信アンテナ:小型調査装置の無線操縦するためのアンテナ

⑤LED照明 : シールドブロック内側や隙間を小型調査装置が走行する際の視野確保用の照明

⑥装置制御PC:小型調査装置を無線操縦して調査を行うためのPC。機器ハッチから離れた原子

炉建屋外の低線量エリア(タービン建屋2階空調機械室)に設置する。

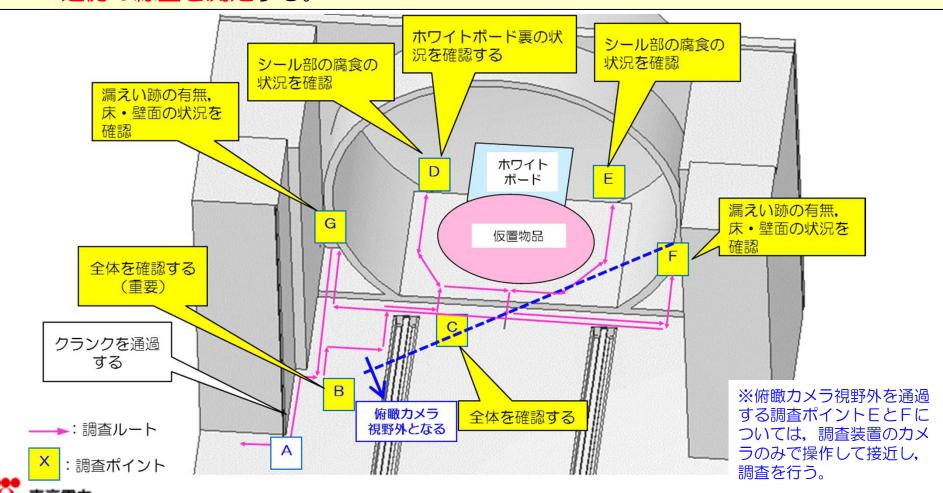
3. 調査実施概要 (調査ルート図)

- ◆ シールドプラグの隙間から小型調査装置を遠隔操作にて自走させ、PCV機器ハッチに接近し、機器ハッチシール部近傍等の状況を確認する。
- ◆ シールドプラグの隙間からホットスポット線量計を挿入し、数箇所について床面 近傍の線量を測定する。

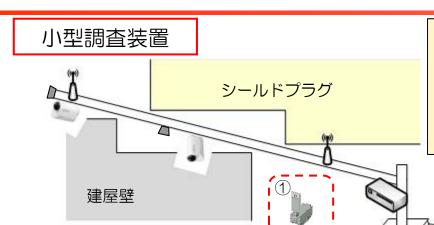
【参考】調查装置(小型調查装置)

【H27.9.9 小型カメラ調査からの改善点】

- 約50mmの段差を乗り越えるため、装置先端にバーを設置。
- また、後部のバーの長さを延長した。
- 段差の踏破性向上のため、クローラー駆動用の車輪位置の改善とクローラーの爪を大きく(深く)変更した。
- 不測の事態に備え、後部バーに回収用ワイヤーを取付した。

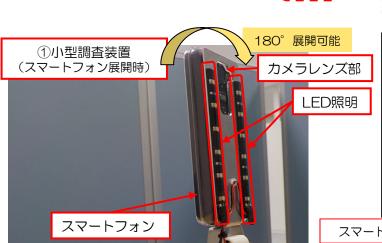
- ◆ 装置筐体は3Dプリンターを用いて製作
- ◆ 小型調査装置はスマートフォンを用いて、カメラの 映像を取得し、無線通信で外部のPCに転送するこ とが可能
- ◆ スマートフォンは前後180°に展開でき、天井・床 を確認する
- ◆ クローラ部は50mmの段差を乗り越え可能

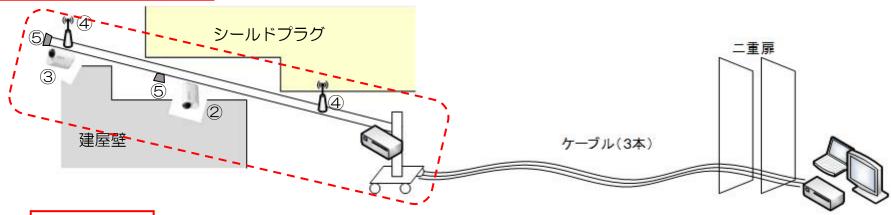
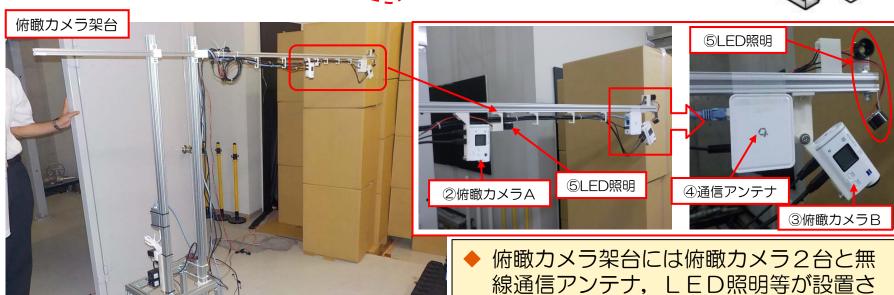
俯瞰カメラ及び架台

れ,小型調査装置をR/B外で監視し,

操作することが可能である。

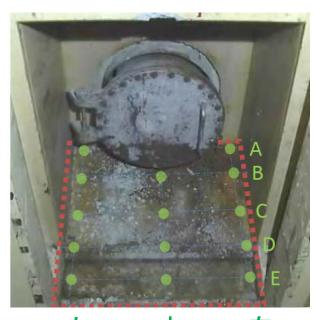
2. X-6ペネ周辺 床面線量の推移(ブロック撤去~スチーム洗浄まで)

- 溶出物除去により、左~中は線量低減傾向
- スチーム洗浄後は、線量が増加している場所と減少している箇所が見られる

l定 イント	ブロック 撤去後	溶出物 除去後	スチーム洗浄 (1回目)	スチーム洗浄 (2回目)		
411	Α	_ <u>*</u> 1	_ <u>*</u> *1	_**1	_ ※ 1		
	В	0.80	0.24	0.29	0.38		
左	С	_*2	0.50	0.63	0.66		
	D	7.2	1.1	1.4	2.6		
	Е	8.0	5.1	_*3	5.8		
	Α	<u>-</u> ※1	_ ※1	_※1	_*1		
	В	1.0	0.43	0.68	2.8		
中	С	_ ₩2	4.6	4.4	4.1		
	D	>10	6.7	6.3	>10		
	Ε	9.4	6.7	_*3	7.8		
	Α	_※1	_※1	_※1	_*1		
	В	1.2	2.3	0.91	1.7		
右	С	_ ※2	4.6	5.0	3.3		
	D	>10	>10	>10	>10		
	Е	8.0	8.4	_*3	9.5

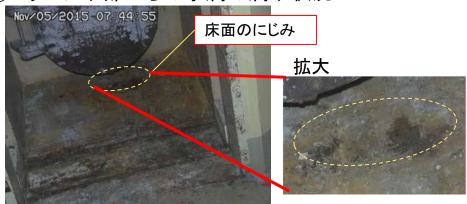
⑤フランジ下部からの水滴の滴下状況

- X-6ペネからの溶出物は、スコップと掃除機により除去完了。汚れてはいるものの床面露出。
- ペネ左側から中央部では線量低下はみられるが、ペネ右側や、溝部については線量低下はしていない 状況。
- なお、X-6ペネフランジ下部の床面に滲みがあることを確認。また、フランジ下部付近の吸引作業時、 掃除機の柄にフランジ溶出物が付着。付着物は粘性のある泥のような状態。

原子炉格納容器内の蒸気がX-6ペネフランジ表面で冷やされて凝縮。ペネ内の凝縮水が滴下しているものと推察。

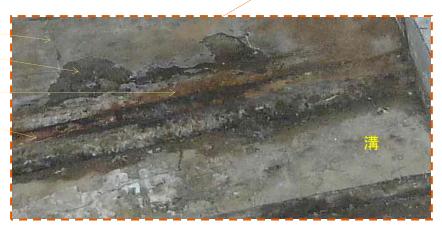
床亀裂 床窪み 床着色 鉄枠着色

- 床面の汚れの除去完了。しかしながら、線量低下はみられず。
- 床面には、複数の窪み、亀裂、溝部の鉄枠にさびが見られる。
- 窪み/亀裂部位ではコンクリートへの汚染の浸透、茶褐色部位では鉄錆との固着性汚染があると推定される。

- 床面スチーム除染では、線量低減ができていない。床面・溝部については、固着性の強い汚染が残留、エポキシが剥がれコンクリートがむき出しの箇所・その近傍は汚染の浸透があるものと推定。
- 床面については、これ以上スチーム除染をしても効果が薄いと判断し、化学除染(泡除染)を実施中。 また、化学除染で線量低減がない場合には、床面の表面研削についても実施する。
- フランジ下部については、滴下水対策(止水等)の検討を実施中。

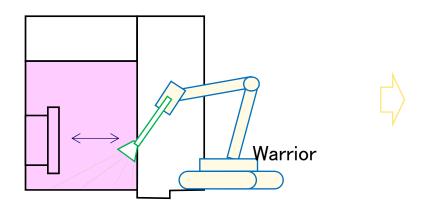
[1] 薬剤を散布した後、所定時間放置する
