福島第一原子力発電所免震重要棟電源盤からの 発煙について

2015年11月26日
東京電力株式会社

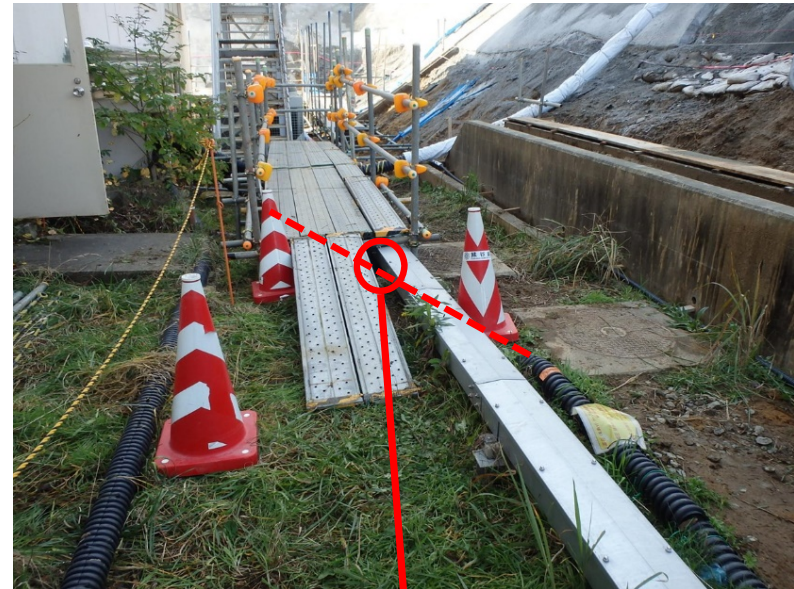
【作業箇所】

発生状況 : 本日13時09分頃、1～4号集中監視室にて「所内共通M/C1A」地絡が発生した。同時刻に構内排水路新設工事を行っていた協力企業作業員より、トラロープ用ピンを地面に刺していたところ、誤って電源ケーブルに刺したとの連絡が緊急時対策本部に入った。

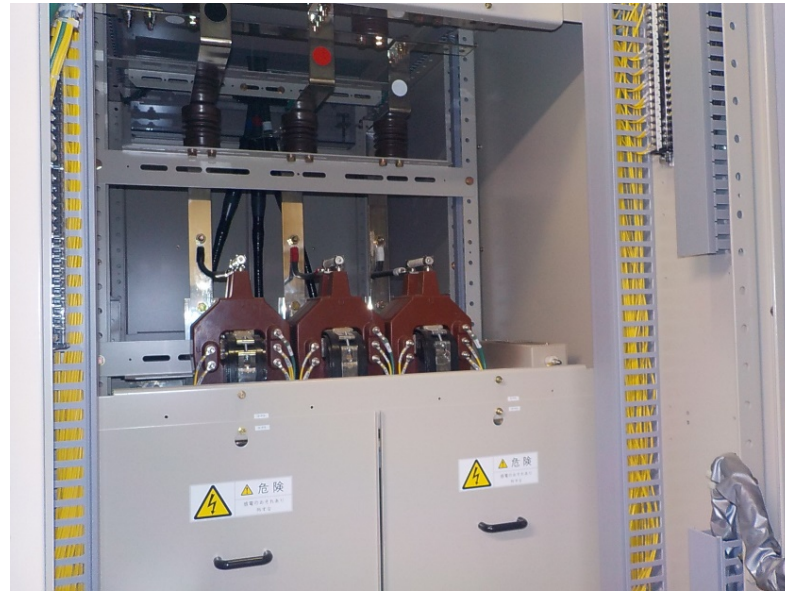
○免震重要棟 電源盤写真

- 13:09 所内共通M/C1A地絡発生
- 13:20頃 免震棟1階電源室内のA系変圧器一次高圧盤から発煙があることを確認
(発煙は発見後まもなく停止した)
- 13:26 現場作業中の作業員より高圧ケーブルに誤ってトラロープ用ピンを刺したとの連絡あり(13:10頃に刺した)
- 13:33 119番通報
- 13:55 富岡消防署現場到着
- 14:14 2号SFP停止(プール水温度23℃、温度上昇率0.133℃/h)
- 14:39 窒素ガス分離装置(A)停止
- 14:41 所内共通M/C1A-7Aしゃ断器解放(地絡復帰)
- 15:54 2号SFP起動(プール水温度23℃)

地絡電流
制限抵抗器
