# 福島第一原子力発電所の 汚染水の状況と対策について

平成26年9月10日

東京電力株式会社

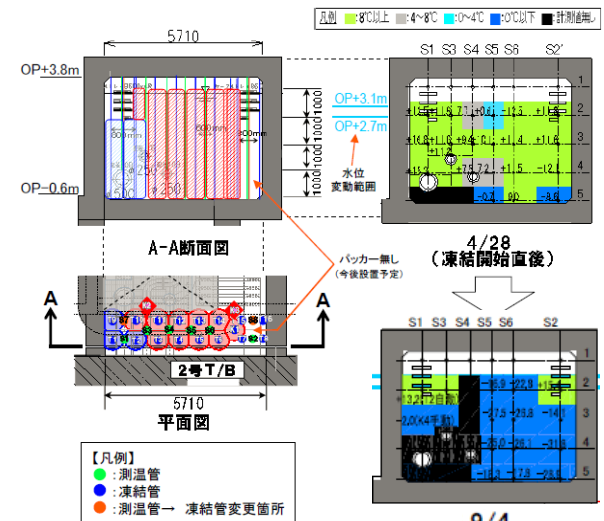
<トレンチ内の温度分布>

- 2, 3号機のタービン建屋海側にある海水配管トレンチ（地下トンネル）には、事故直後の高濃度汚染水が残留しています。
- トレンチ内の高濃度汚染水が、大量に海に流出する万が一のリスクを未然に防止するため、トレンチ内の汚染水除去に取り組んでいます。また、トレンチ内への汚染水の再流入防止のため、建屋接続部の凍結止水等にも取り組んでいます。
- 建屋接続部の止水のため「2号機立坑A」「2号機開削ダクト」で凍結運転を開始していますが、一部の箇所では凍結が実現できていません。
- その理由として、タービン建屋と海水配管トレンチに水の流れがあり、水温差や流れが発生していることが凍結を阻害していると考えられます。
- このため、冷却能力の強化（氷の投入や凍結管増設等）を行ってきました。今後は、水の流れを抑えて凍結させるため、すき間を詰める材料を注入する等の追加対策を実施し、トレンチ内の汚染水を確実に除去します。

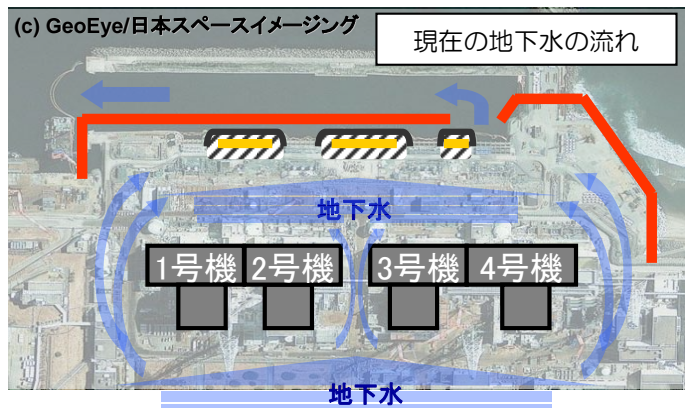
### 海側遮水壁の概要

- 海側遮水壁は、4号機取水路前を残し、鋼管矢板の出設を完了しています。海側遮水壁閉塞時には、海側遮水壁内側の地下水位が上昇しますが、地下水ドレンにより海側遮水壁内側の地下水を汲み上げることで港湾内への流出を防ぎます。

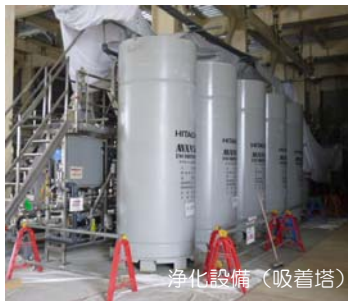
### サブドレン、地下水ドレンの準備状況

- サブドレンについては、くみ上げた地下水を安定的に浄化できることを試験で確認しています。試験では、浄化設備で地下水を浄化し、浄化後の地下水の水質が地下水バイパスの運用目標を下回ることを確認しています。
