東京電力福島第一原子力発電所汚染水対策の対応
 廃炉・汚染水対策現地調整会議 課題に対する管理表

汚染水拡散防止設備整備工事の進捗状況について

HTI(雑固体廃棄物減容焼却)/プロセス主建屋 バイパス計画の検討状況

雨水処理の実施状況について

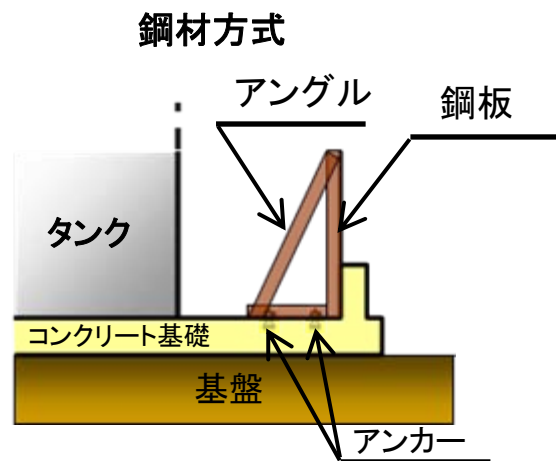
3タイプの工法によりコンクリート基礎堰高さの適正化を図る。

●鋼材方式

鋼材により所定の高さの堰を設置し、コンクリート基礎にアンカーにより固定する。堰の外側に配管がある箇所に適用。

●コンクリート方式 (A)

コンクリート堰が設置されていない箇所に適用。暫定に設置されている仮設堰は堰の完成後撤去。

●コンクリート方式 (B)

既にコンクリート堰があり、外側に配管がない箇所に適用。

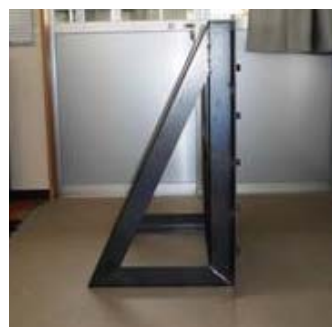
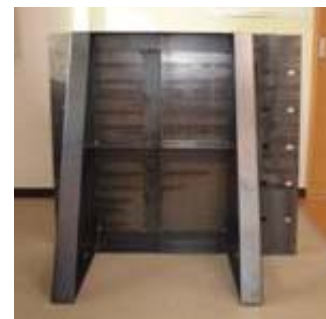
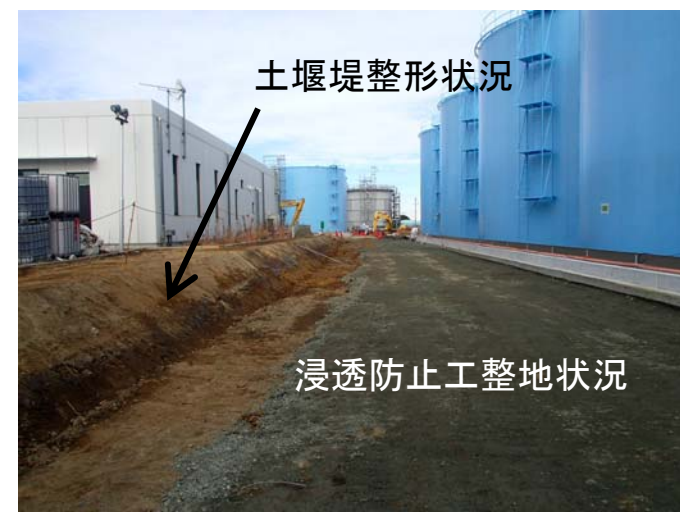
既存のコンクリート堰の内側に嵩上げ鋼材を設置し、アンカーにより固定する形式を採用。

現在嵩上げ鋼材を工場にて製作中。

H8エリアでは外周堰の整備、浸透防止工設置のための整地工を実施中。

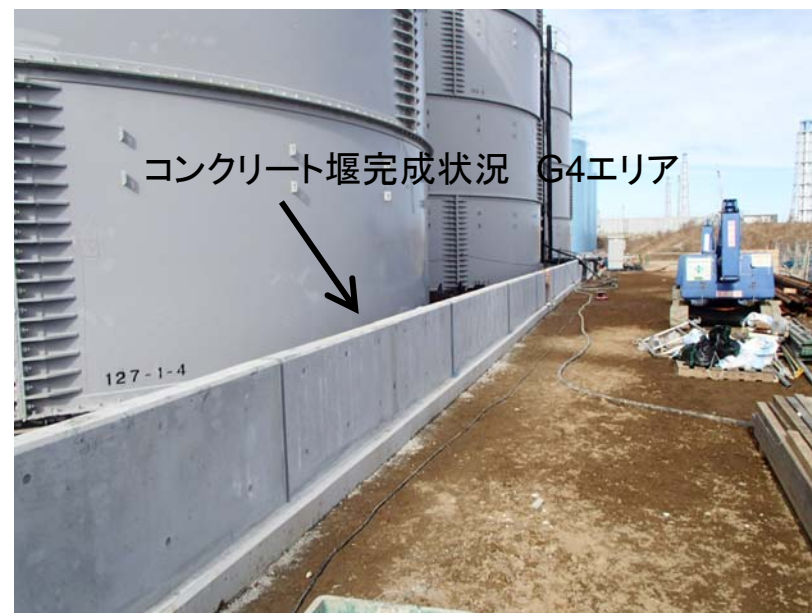
G4, G5エリアはタンクの基礎工事中のため、現状ではコンクリート堰が設置されていない。このため、所定の高さまで、コンクリートにより堰を構築する形式を採用。

現状暫定的に設置されている仮設堰(鋼材)はコンクリート堰完成後撤去する。

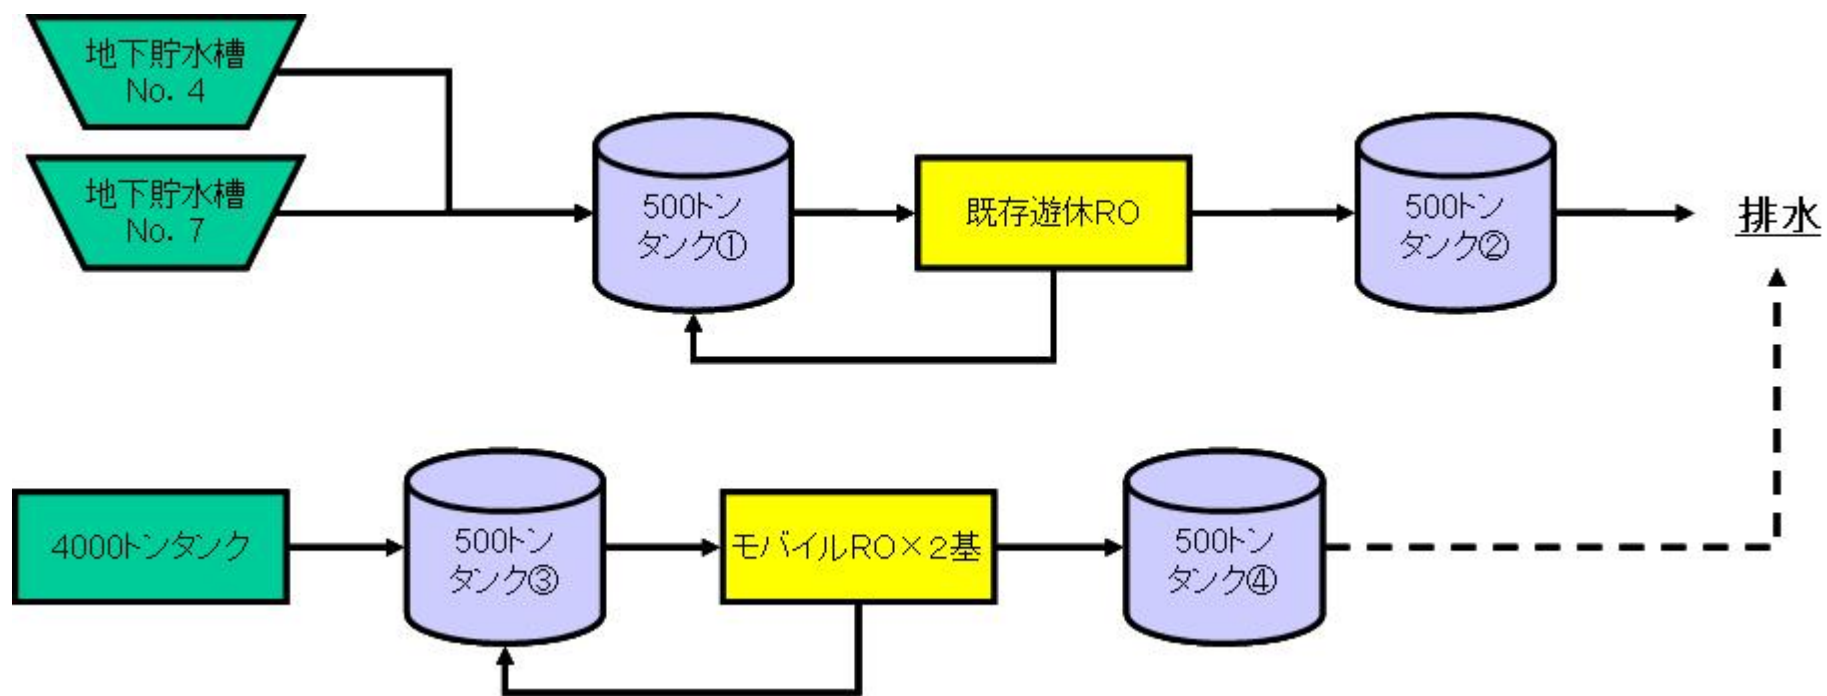
3. 雨水浄化装置全体構成

(特定原子力施設実施計画認可申請のための補強策)

- 500トンタンク : タンク底面コーキング, 堰設置, 水位計設置
- RO装置本体 : 堰設置, 漏えい検出器設置
- 配管 : PE管化 (RO濃縮水の移送部は、二重耐圧ホース化)

- 4000トンノッチタンク群に移送。(昨年10月には地下貯水槽も利用)
- 雨水中の放射能を浄化し、排水基準以下にできる設備(RO装置)を設置。
同装置について、特定原子力施設実施計画認可申請のためのヒアリング実施中(1/22申請予定)。
- 同設備について実施計画認可に必要な補強(タンク内コーティング, PE管化等)を実施中。
- 並行して、同装置の性能確認のためのデータを積み重ねる試験を継続実施中。

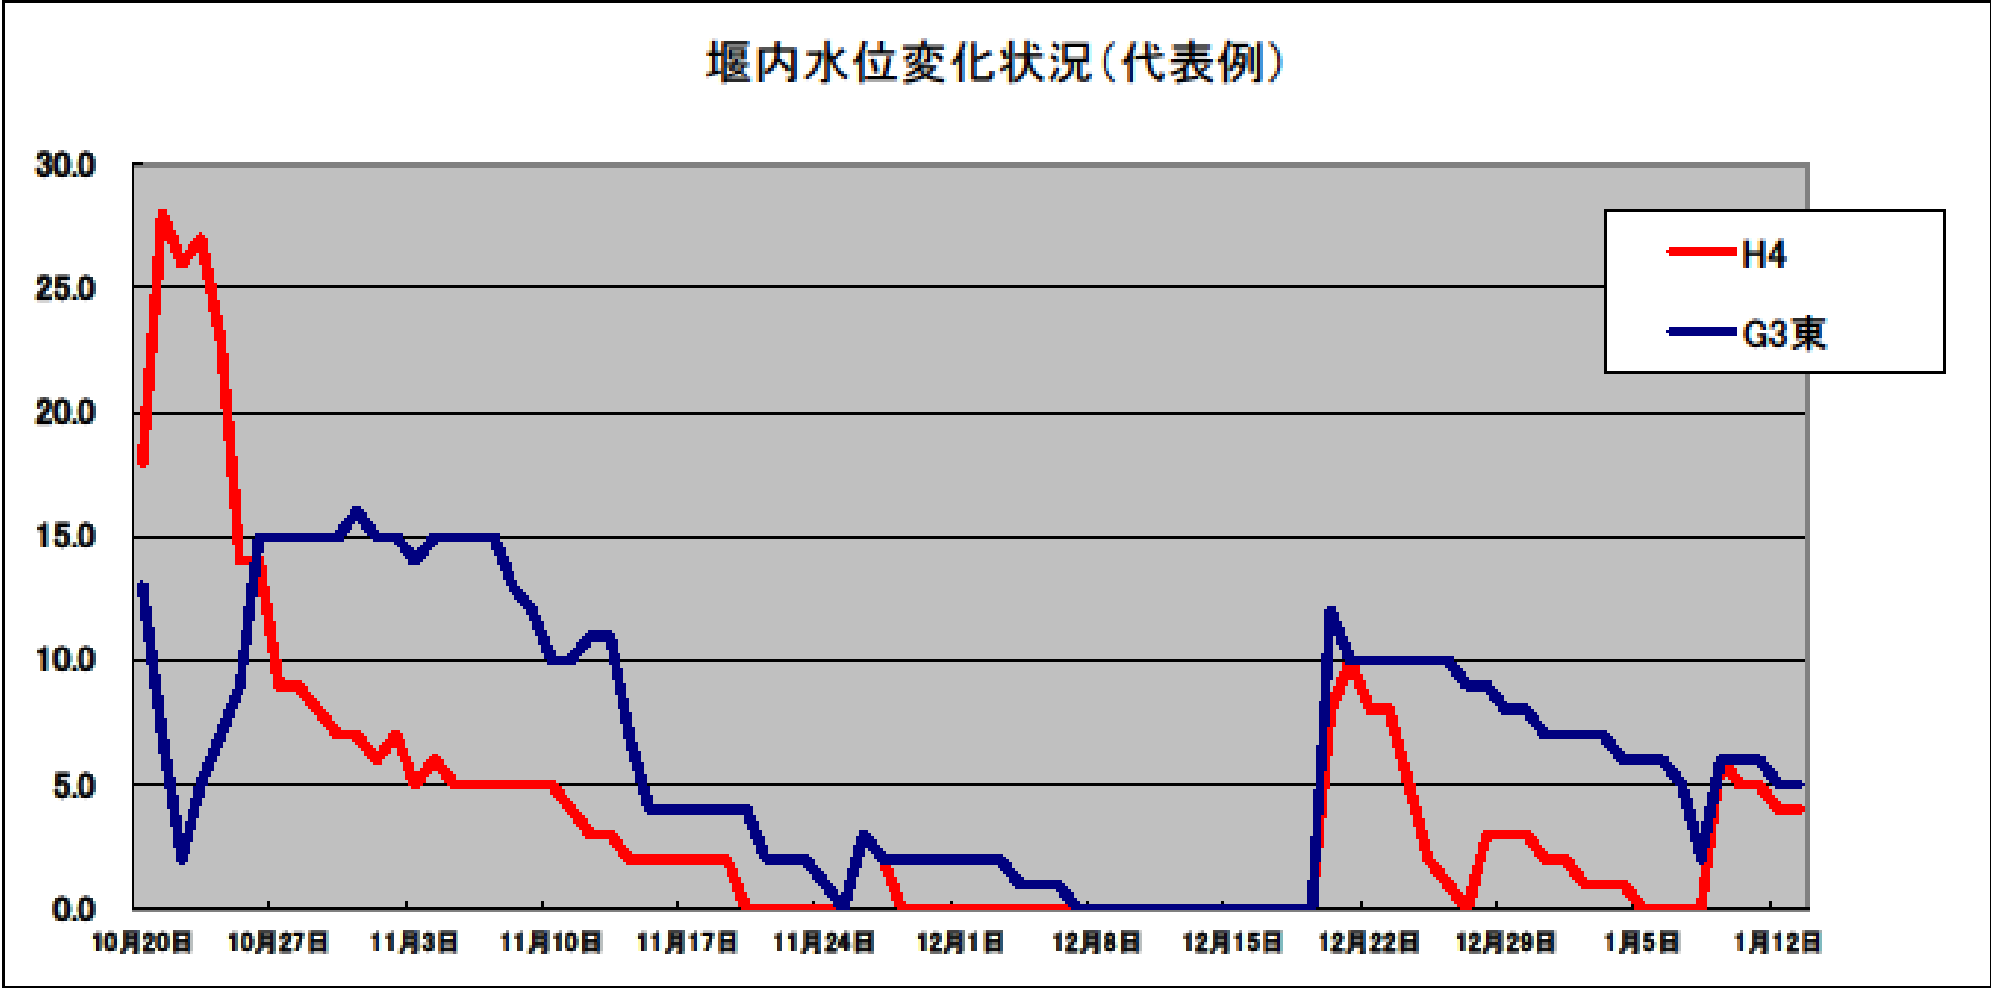
4. 堰内溜まり水の水位状況

台風27号（10/20）以降の堰内水位変化状況

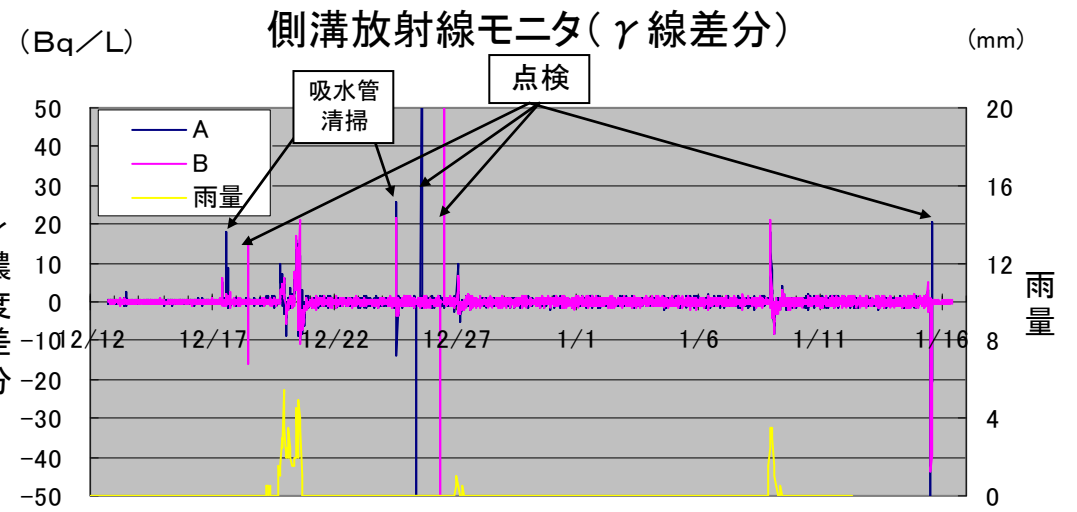
側溝放射線モニタの通水状況(γ線モニタの指示値、差分)

現在測定しているデータを元に検知性を向上させるための検討

前10分との差分を監視することで、土砂等の堆積によるBG上昇影響が緩和され、排水中の放射能挙動を明瞭になる。

差分監視、又はBG設定頻度変更を行うために、ソフトウェア改造が必要

BG上昇すると差分の変動幅が大きくなることについては、定期的な清掃でBG低減する
