発電所内のモニタリング状況等について

平成26年9月22日
東京電力株式会社

- (1) 港湾内・外および地下水の分析結果について
- (2) 地下水バイパスの運用状況について

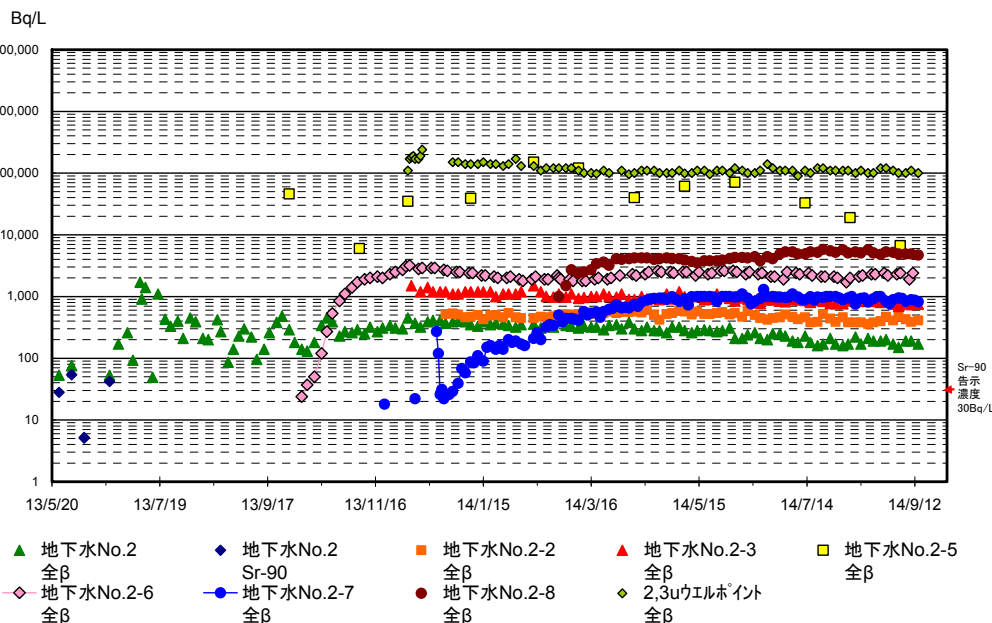
2,3号機取水口間地下水の全β、ストロンチウム濃度の推移

- 2, 3号機取水口間は、北側（2号機側）で全β濃度が高い状況のため、ウェルポイントによる地下水汲み上げを継続中。
- ウェルポイントの汲み上げ水の全β濃度は高いものの、地盤改良内側（No.2-6）は2,000Bq/L程度、地盤改良外側（No.2-7）では1,000Bq/L程度で横ばい状態であり十分低い状況。
- 引き続き監視を継続し、異常が見られる場合にはウェルポイントの運用等対応を検討する。

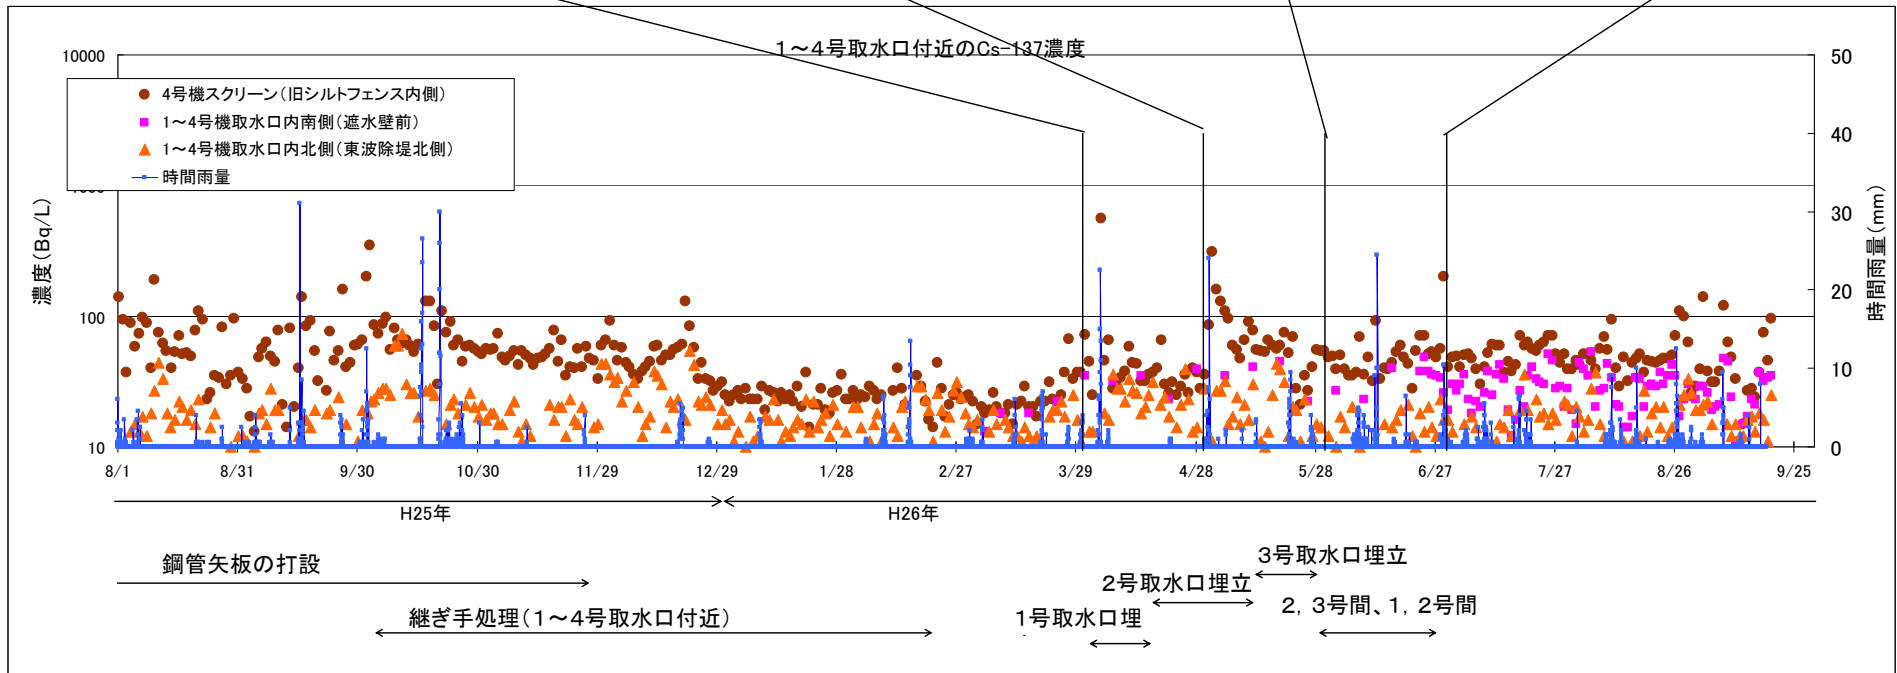
1～4号機取水口付近の放射性物質濃度の上昇（Cs-137）

- Cs-137に関して、トリチウム、全β同様、4月から6月に濃度が上昇しているように見えるが、元々の濃度が低く、トリチウム等のような大幅な上昇は見られていない。

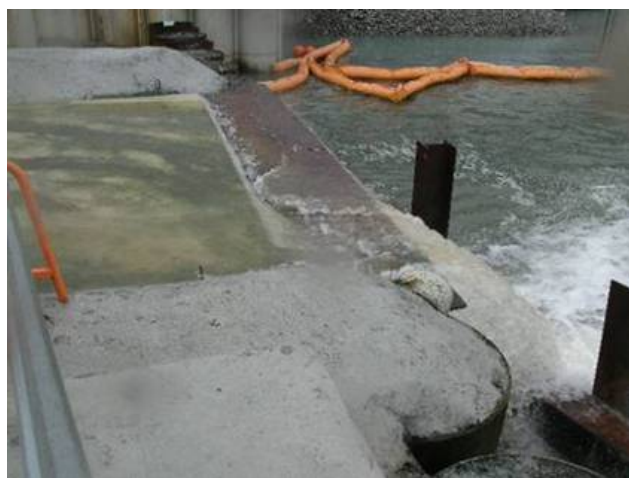
仮排水口からの排水の様子（STEP2）

- 8月26日の切替後、1～4号機取水口付近のCs濃度は従来の変動の範囲内で推移。付替C排水路からの流入水の放射能濃度は海水よりも低く、排水による濃度上昇は無いものと考えられる。
- また、排水先付近の1～4号機取水口内南側（遮水壁前）のCs濃度は、切替後も上昇しておらず、流入先の海底土が被覆済みであること、及び排水口からの流れ込み量は少ないことから、巻き上げの影響はほとんど無いものと思われる。
- 物揚場前の海水中Cs濃度にも特別な変化は見られておらず、STEP2移行による外部への影響はほとんど無いものと考えられる。
- 今後、排水を仮排水口から本設排水口に切り替えると共に、STEP3に移行し、降雨時の影響を確認する計画である。

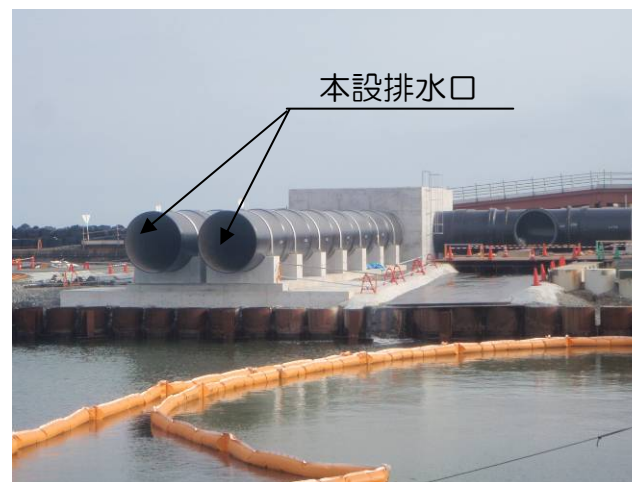
本設排水口状況

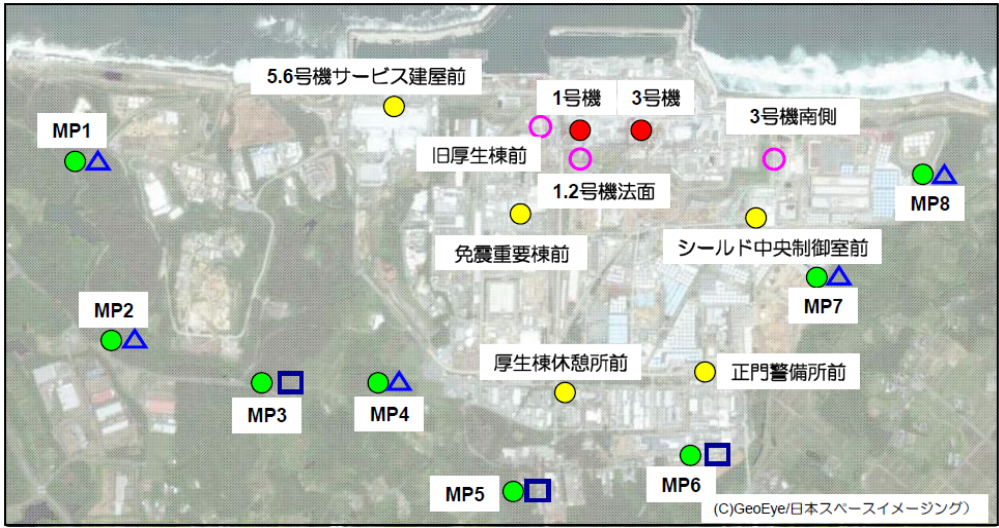
敷地内の監視体制

■ 敷地内の監視体制は、昨年の3号機でのダスト飛散以降強化しています。

3号機事象発生前	3号機対策後	1号機（今回）
オペフロ：なし 建屋近傍：なし マスク着用監視用：4箇所 敷地境界付近ダストモニタ：なし モニタリングポスト：8箇所	オペフロ：3箇所 建屋近傍：1箇所 マスク着用監視用：4箇所 敷地境界付近ダストモニタ：なし モニタリングポスト：8箇所	オペフロ：8箇所※(1,3号機合計) 建屋近傍：3箇所 マスク着用監視用：5箇所 (全面マスク不要エリア拡大に伴い) 敷地境界付近ダストモニタ：8箇所 (一部ダストサンプラ) モニタリングポスト：8箇所

- 3号機の作業でダストが飛散した状況をふまえ、オペフロ上および原子炉建屋近傍での放射性物質濃度の監視体制を強化しています。
- モニタリングポスト（※1）もしくはダストモニタ（※2）で警報が発生した場合は、直ちに作業を中断し、全面マスクの着用や飛散防止剤の散布などの対応を行うとともに、自治体への通報連絡やマスコミへの公表を行います。
