2015年度凍結防止対策の実施について

2015年11月25日
東京電力株式会社

2. 2014年度の凍結事象について

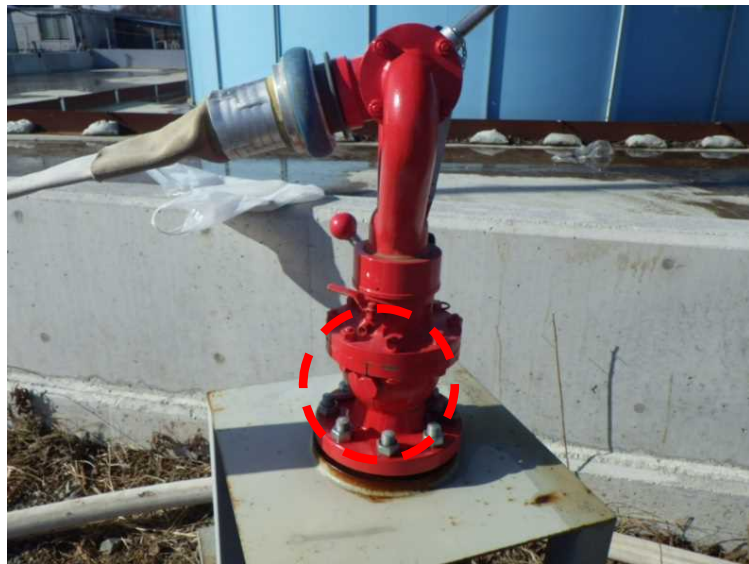
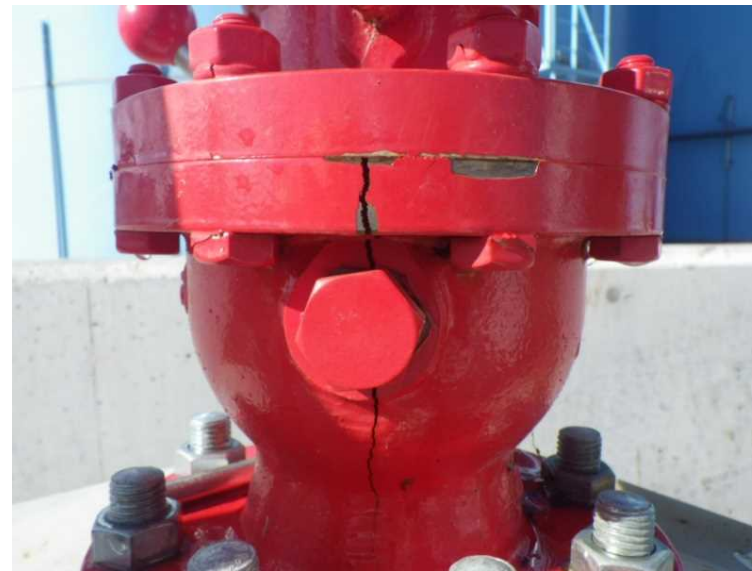
発生箇所写真

発生（発見） 年月日	号機または 設備・場所	内容	原因	背景
2015/1/29	ひまわり 散水設備	Fタンクエリア散水準備中において作業員が回収水散水銃2弁箱に亀裂が発生しているのを発見した。なお、散水準備中であつたことから漏洩は無かつた。	凍結による弁箱の割れと推定される。 →当該散水銃は凍結防止対策として水抜きを実施していたが、当該散水銃のドレン弁はライン的に高い位置にあり、水を抜ききることができず凍結したと推定。	【対策内容不十分】 当該散水銃ドレン弁の特殊な弁構造により、水抜きが十分でなかつたことを認識できていなかつた対応者の経験・知見不足

【事象】
Fタンクエリア散水準備中において作業員が回収水散水銃2弁箱に亀裂が発生しているのを発見した。なお、散水準備中であつたことから漏洩はなかつた。

(3)発生当日(平成27年1月29日)も散水のため、使用前の系統ライン構成を実施しようとしたところ、散水銃ナット部を中心に亀裂が発生していることを確認した。なお、散水準備中であつたことから漏洩はなかつた。

【推定原因】
前回散水後、ボール弁切替レバーを「閉」にして排水弁より水抜きを実施したが、ボール弁内で残水が発生した。閉塞したボール弁内の残水が凍結により膨張し、亀裂を発生させた。

昨年度凍結した散水銃と同型式の弁（発電所構内に2個（うち1個は対象物））については、凍結防止対策内容を見直し再発防止を図っている。

- 散水銃本体に弁の開運用（水抜き）を徹底するよう銘板にて表示※
 - 散水手順書に散水終了後、弁の開確認をすることを記載
 - 物理的対策として当該設備に保温材を設置
- ※：冬期より実施

【対策】
当該設備を交換後、今後ボール弁切替レバーを通常「開」運用とし、締め切り状態にならないよう注意喚起表示の取付を実施した。

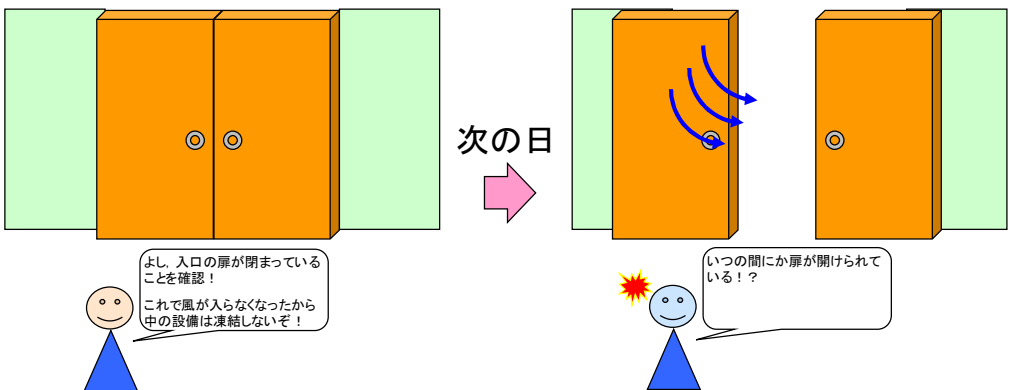
事例1. 凍結防止対策が他作業により解除されてしまった！

【原因】: 他作業により扉が解放状態にされてしまった
 【類似事例】: 凍結防止対策としてバウンダリ弁を閉め、その先を水抜きしたが、他作業によりバウンダリ弁が開けられ、そのままの状態とされたため水が貯まったままとなり凍結した
 【対策】: ①作業が他Gと干渉する箇所では、予め凍結防止対策が解除されないよう調整する
 ②当該箇所では実施している凍結防止対策を周知する

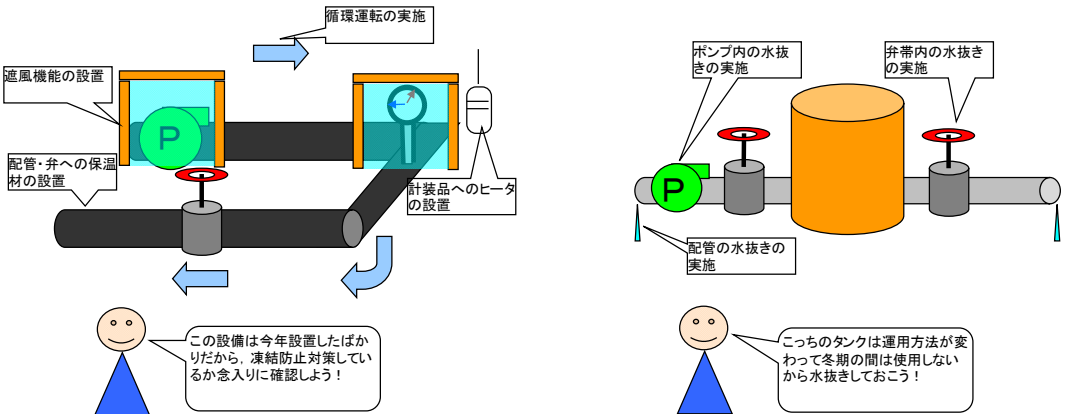
事例7. 「新設設備」「運用方法が変わった設備」に注意！

【知見】: ①設置後初めて冬期を迎える設備について、対策を実施しているか確認する
 ②以前と運用方法が変わった設備については、現状の対策で適切か確認する
 ③運用が変わり、今後使用予定のないものは予め水抜きを実施しておく等の凍結防止対策を実施する

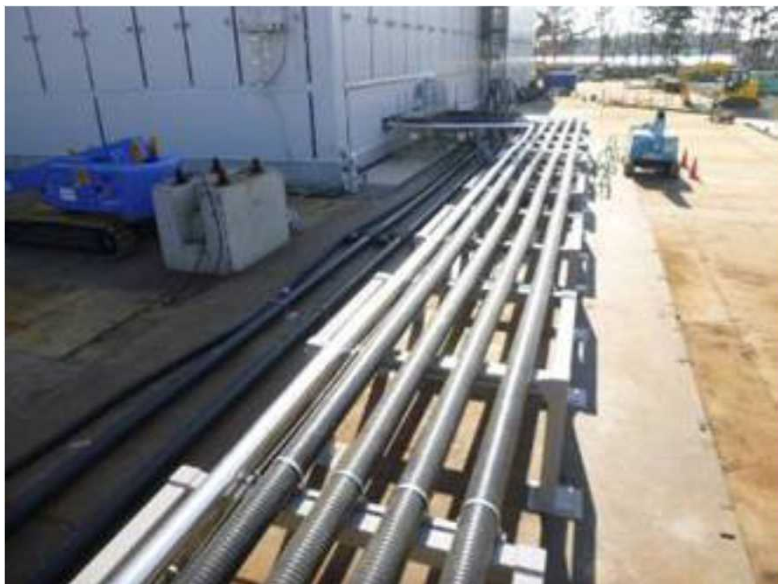
【昨年度例：増設多核種除去設備】

- 保温材の設置（新規設備）

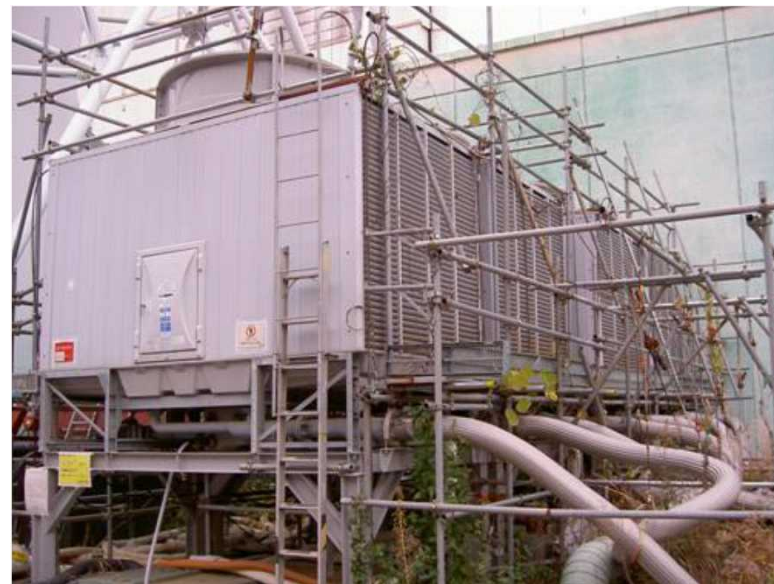
【昨年度例：SFP冷却設備2号冷却塔】

- 全塔水抜きを実施し、空冷運用に変更
