東京電力（株）福島第一原子力発電所1～4号機の廃止措置等に向けた中長期ロードマップ進捗状況（概要版）

1. 至近1ヶ月の総括と今後の取組

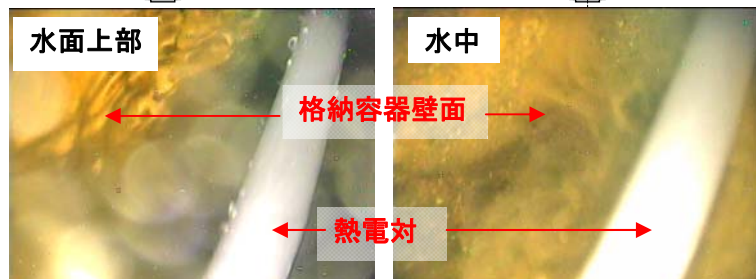
図1：2号機原子炉格納容器内部調査結果

- 2号機原子炉格納容器内部調査（前回1/19に実施）  
 2回目の格納容器内部調査の結果、格納容器内滞留水の水位が格納容器底部より約60cmの位置にあること、水温が約50℃であることを確認（3/26）（図1参照）。また、雰囲気線量は最大約73Sv/h（3/27）。
- 2号機圧力容器代替温度計の設置  
 2号機原子炉圧力容器底部温度計の計器故障等を受け、代替温度計の設置を検討中。温度計の挿入の可能性がある配管を数箇所抽出し、雰囲気線量の確認等の現場調査を実施（3/15～22）。本調査にて候補として残ったジェットポンプ計装B系、ホウ酸水差圧検出および移動式炉心計装については、作業を前提として、寸法計測、配管表面温度計測等の詳細調査を実施（3/28～予定）（図2参照）。
- 多核種除去設備の検討・設計  
 現行の水処理施設の処理水に含まれる放射性物質濃度をより一層低く管理するため、多核種除去設備を導入予定。準備工事として、森林伐採・敷地造成を実施中（3/1～3月末予定）。基礎試験の結果、除去対象として着目した核種の内、 $\gamma$ 核種及び $\alpha$ 核種については、検出限界値未満まで除去できることを確認済。なお、 $\beta$ 核種については、告示濃度限度未満となることが確認されたものの、一部の $\beta$ 核種（ $^{89}\text{Sr}$ 、 $^{90}\text{Sr}$ 、 $^{90}\text{Y}$ ）が僅かに検出されているため、更なる浄化のための設備設計を進めていく。

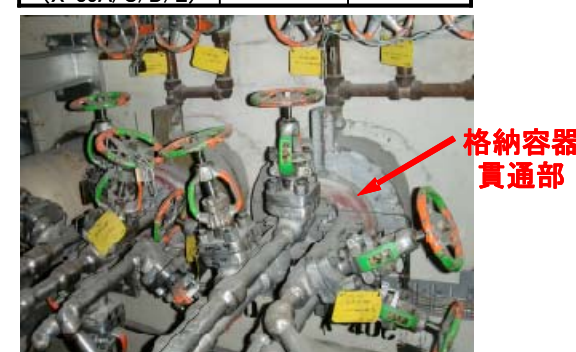
図2：2号機圧力容器代替温度計現場調査結果

調査系統 (PCVペネ番号)	測定結果 (mSv/h)	
	作業床上 (最大)	ペネ近傍 (最大)
ジェットポンプ(JP) 計装B系 (X-40C/D)	60.0	40.0
ホウ酸水(SLC) 差圧検出 (X-51)	18.0	35.0
移動式炉心計装 (TIP) (X-35A/C/D/E)	3.0* *床面	2.2

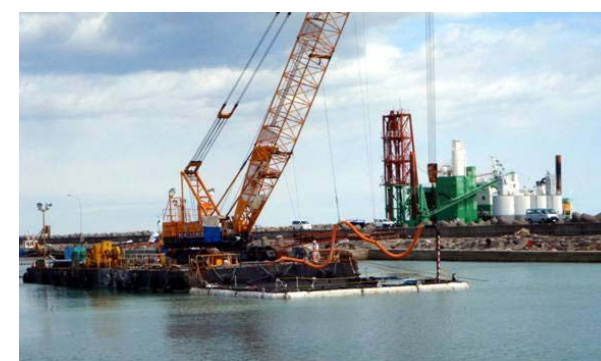
図3：1～4号機取水路前面エリアでの海底土被覆本格施工の様子

- 更なる汚染拡大防止対策  
 取水路前面エリアの海底土を固化土により被覆。現地試験施工（2/28～3/13）の

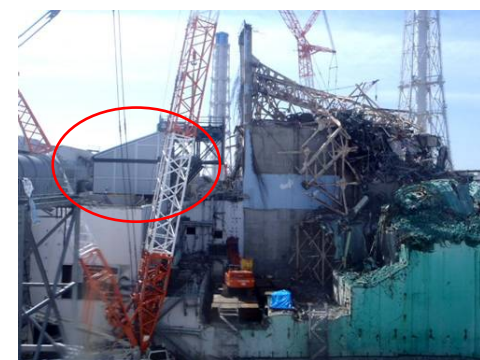
図5：3、4号機原子炉建屋上部瓦礫撤去の様子

3号機原子炉建屋 上部瓦礫撤去用構台設置〔東側〕

- 3、4号機原子炉建屋上部瓦礫撤去（継続）（図5参照）

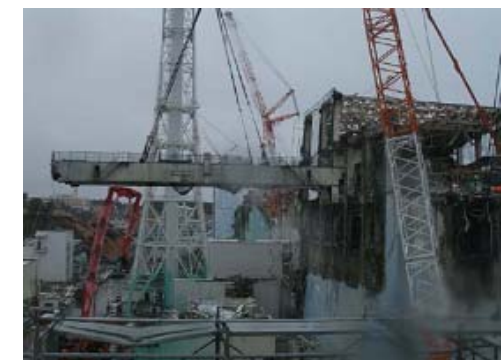
4号機原子炉建屋 天井クレーンガーター撤去作業
