東京電力（株）福島第一原子力発電所1～4号機の廃止措置等に向けた中長期ロードマップ進捗状況（概要版）

1. 至近1ヶ月の総括と今後の取組

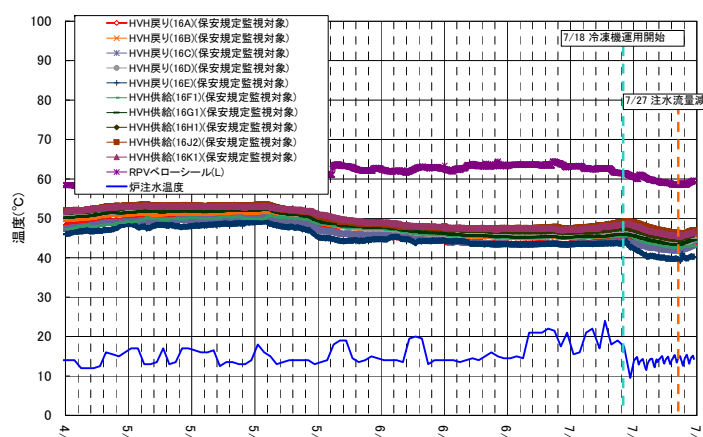
3号機D/W雰囲気温度

- 原子炉圧力容器底部及び格納容器気相部温度は定期的に確認しており、注水温度の上昇に応じて、緩やかに上昇傾向を示していた。原子炉注水設備に冷凍機を設置（7/18）し、注水温度を下げることで、原子炉関連温度の低下傾向を確認。
- より効率的な冷却のため、注水流量を減少させた（7/27）結果、原子炉関連温度は上昇傾向を示しており、引き続き傾向監視を継続。

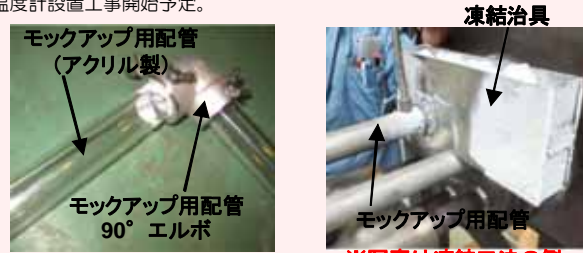
配管挿入試験

配管改造工法試験

モックアップ試験の様子

温度計の故障等を受け、代替温度計の設置を検討中。モックアップ試験等を行い8月下旬からS/C差圧検出ラインからの温度計設置工事開始予定。

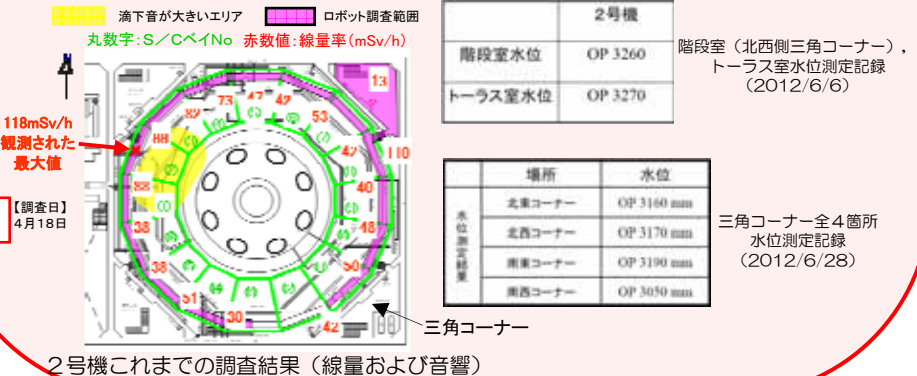
2号機これまでの調査結果（線量および音響）

- ①ロボットによりトラス室内の線量・音響測定を実施したが（4/18）、データが少なく漏えい箇所の断定には至らず。
- ②赤外線カメラを使用しS/C表面の温度を計測することで、S/C水位の測定が可能な調査を実施（6/12）。S/C内の水面高さ（液相と気相の境界面）は確認できず。
- ③トラス室及び北西側三角コーナー階段室内の滞留水水位測定を実施（6/6）。
- ④三角コーナー全4箇所の滞留水について、水位測定、サンプリングおよび温度測定を実施（6/28）。
