# 2号機RPV代替温度計設置について

# 1号機原子炉格納容器（P C V）内部調査の 結果について

# 1号機S／Cへの窒素封入について

# 4号機使用済燃料プールの 塩分除去作業完了について

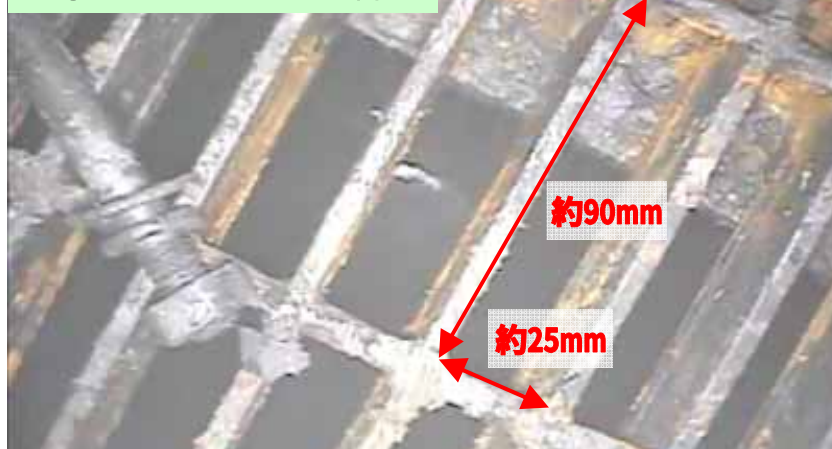
⑤ グレーチング上部

・グレーチング上部に脱落したと思われるボルトあり

- ① PCV内全体に湯気があり，内部構造物表面が湿っている状況  
また，湯気により視界が悪く，数m以上離れた近傍の視認は困難な状況
- ② 機器ハッチモノレールの上部は，堆積物とともに，表面の塗装の剥がれや変色した状況
- ③ 機器ハッチ内面やD/Wスプレイ配管の一部を観察し，表面の変色はあるものの確認できた範囲で大きな損傷等は見られず
- ④ 確認できた範囲で，機器ハッチ固定ボルトの脱落はなく取付いた状態
- ⑤ グレーチング上に脱落したと思われるボルト（使用箇所不明）を確認

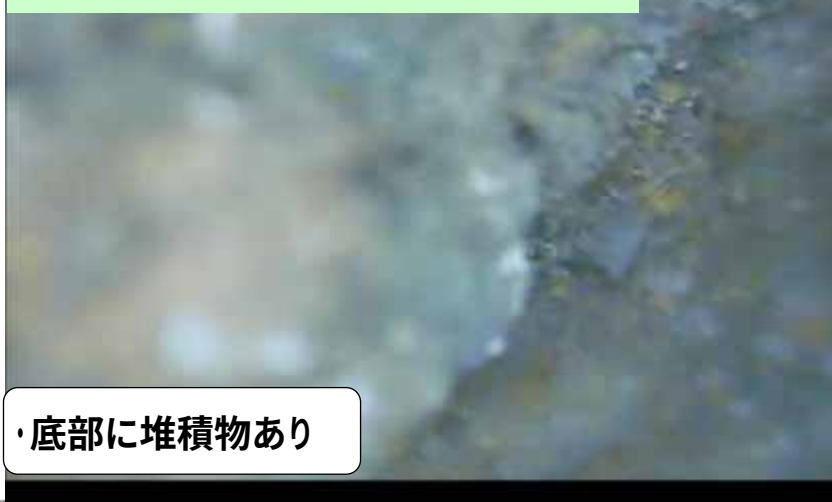
⑦ 格納容器底部（くぼみ）【接写】

・底部に堆積物あり

- ⑥ ジェットデフレクター表面には堆積物があり，カメラが接触した際に浮遊
- ⑦ 格納容器底部には，ある程度の厚みをもった堆積物があることを確認  
堆積物はカメラがあたった際にくぼみができたことから，固形物ではない模様
- ⑧ 格納容器底部の堆積物の中には，青色に見える破片形状のものもあり

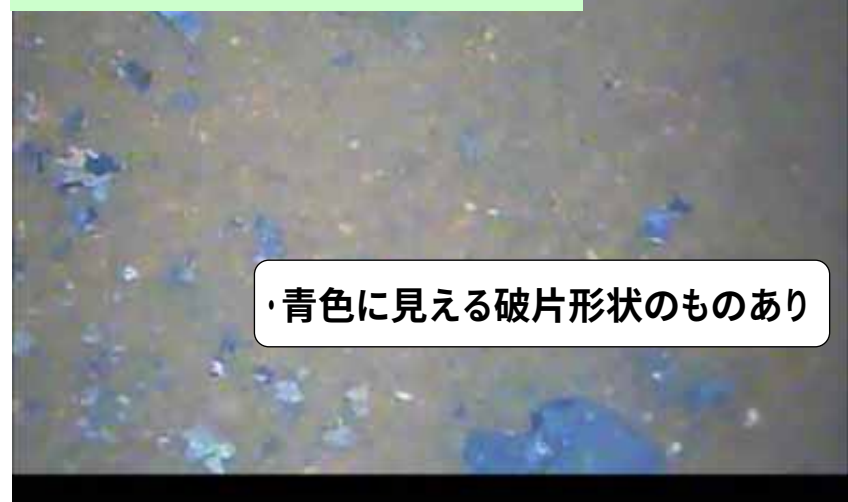
⑧ 格納容器底部（表面）【接写】

・青色に見える破片形状のものあり
