循環注水冷却スケジュール

# **CSTからの原子炉注水系統の 設置工事範囲・時期の見直し**

# 1号機 S／Cへの窒素封入の 実施結果について

# 3号機 PCVガス管理システム ダクトの状況確認結果について

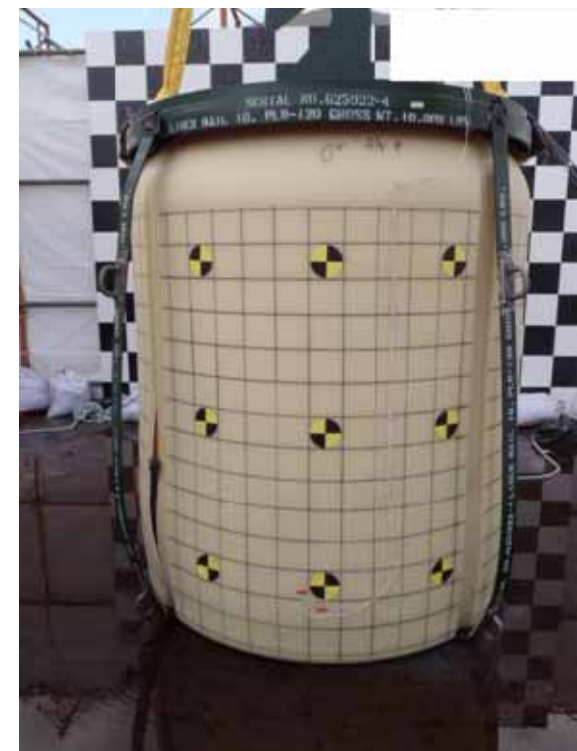
落下後：高さ 3 m

試験の結果、落下試験1回目、2回目ともHIC破損による**内容物の漏えいが発生**。漏えいの原因としては、落下時の衝撃によりHIC胴部に周方向の大きな歪みが発生し、胴部形状不連続部を起点とした割れが発生。

容器下部に大きな歪が生じ、容器本体に破損が発生

- 運用方法を考慮した落下条件を再設定
  - ・ 多核種除去設備エリア、一時保管施設で想定される落下状態（コンクリート角部、突起物等）を考慮し代表的な落下条件を設定、更なるHICの補強を検討したうえで、**落下時の健全性を再評価**
  - ・ **歪み量を解析的に評価**、内容物が漏洩しないことを示す。  
必要に応じ、解析結果を踏まえた**落下試験を実施**

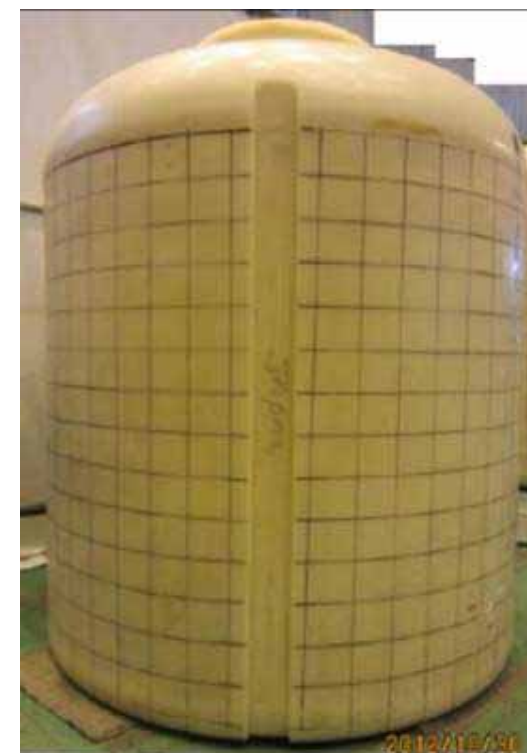
補強リング取り外し後

試験の結果、落下試験 3 回目、4 回目とも内容物の漏えいはなく、HIC本体にも異常な損傷等がないことから、本試験条件においてHICが落下した場合には、**収容機能が維持されることを確認。**

容器下部に歪が発生したが、容器本体に異常な損傷がなく、  
内容物の漏えいなし

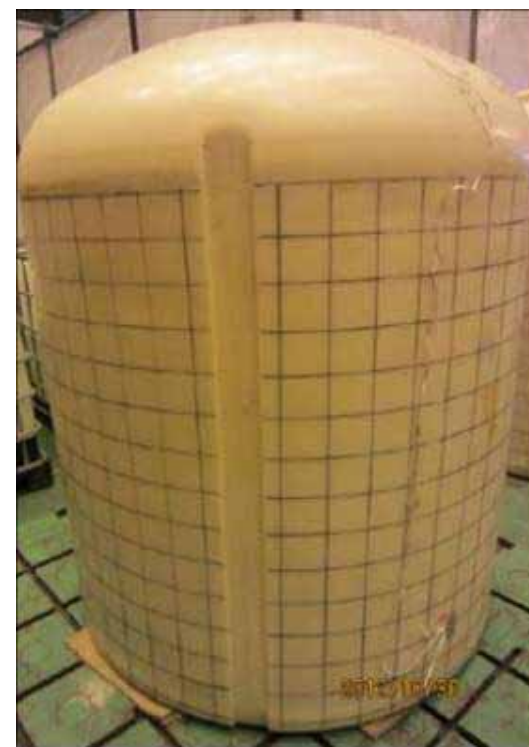
補強リング取り外し後

容器下部に歪が発生したが、容器本体に異常な損傷がなく、  
内容物の漏えいなし

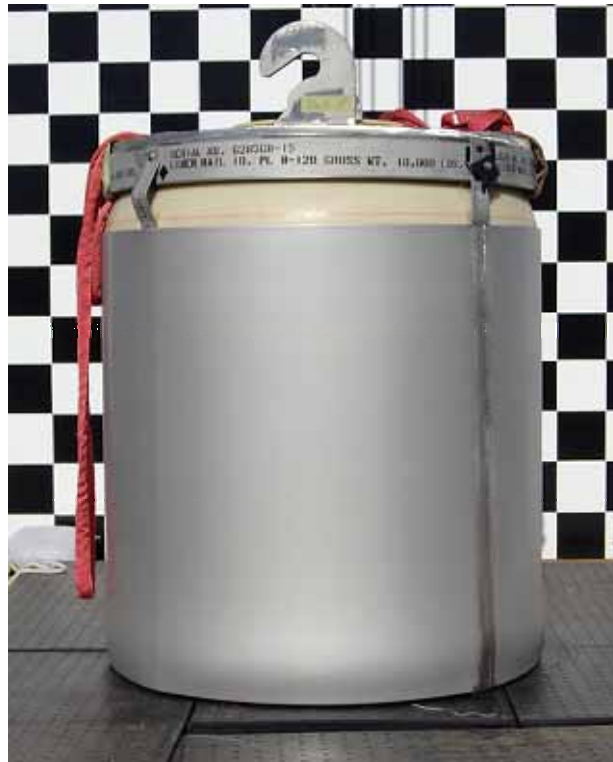
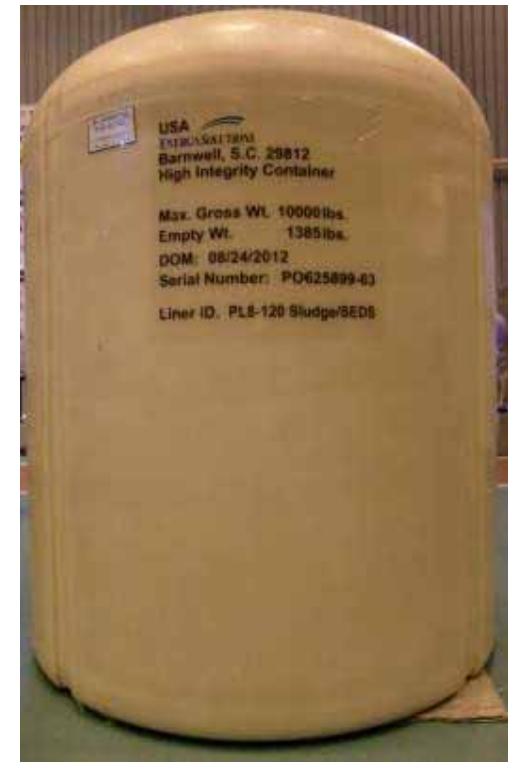
補強リング取り外し後

試験の結果、内容物の漏えいはなく、HIC本体にも異常な損傷等がないことから、本試験条件においてHICが落下した場合には、**収容機能が維持されることを確認**。

容器下部に歪が発生したが、容器本体に異常な損傷がなく、  
内容物の漏えいなし
