## 東京電力（株）福島第一原子力発電所 1 ～ 4 号機の廃止措置等に向けた中長期ロードマップ進捗状況（概要版）

# 廃止措置等に向けた進捗状況:使用済み燃料プールからの燃料取出し作業

# 廃止措置等に向けた進捗状況：プラントの状況把握と燃料デブリ取り出しに向けた作業

# 廃止措置等に向けた進捗状況：循環冷却と滞留水処理ライン等の作業

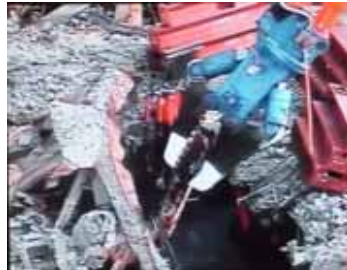
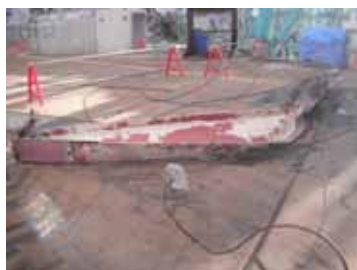
図 1：滑落鉄骨ガレキの撤去

- ・構台設置作業及び原子炉建屋上部ガレキ撤去作業を継続中（H25 年 3 月頃完了予定）。
- ・使用済燃料プール内に滑り落ちた滑落鉄骨ガレキ（9/22）の撤去にあたり、プール内視認性向上のためのプール水浄化装置の運転（12/10～）、モックアップ試験による治具の把持位置等の確認（11/19～）を実施し、12/20 に撤去完了（図 1 参照）。

吊り上げ時の様子

撤去後の様子

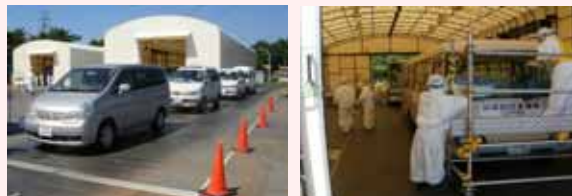
車両用スクリーニング・除染場の様子

4/24より、福島第一原子力発電所構内に設置した車両用スクリーニング・除染場の試験運用を行ってきたが、楡葉町の警戒区域解除を受け、8/10より本格運用を開始。
