発電所内のモニタリング状況等について

2016年1月25日

東京電力株式会社

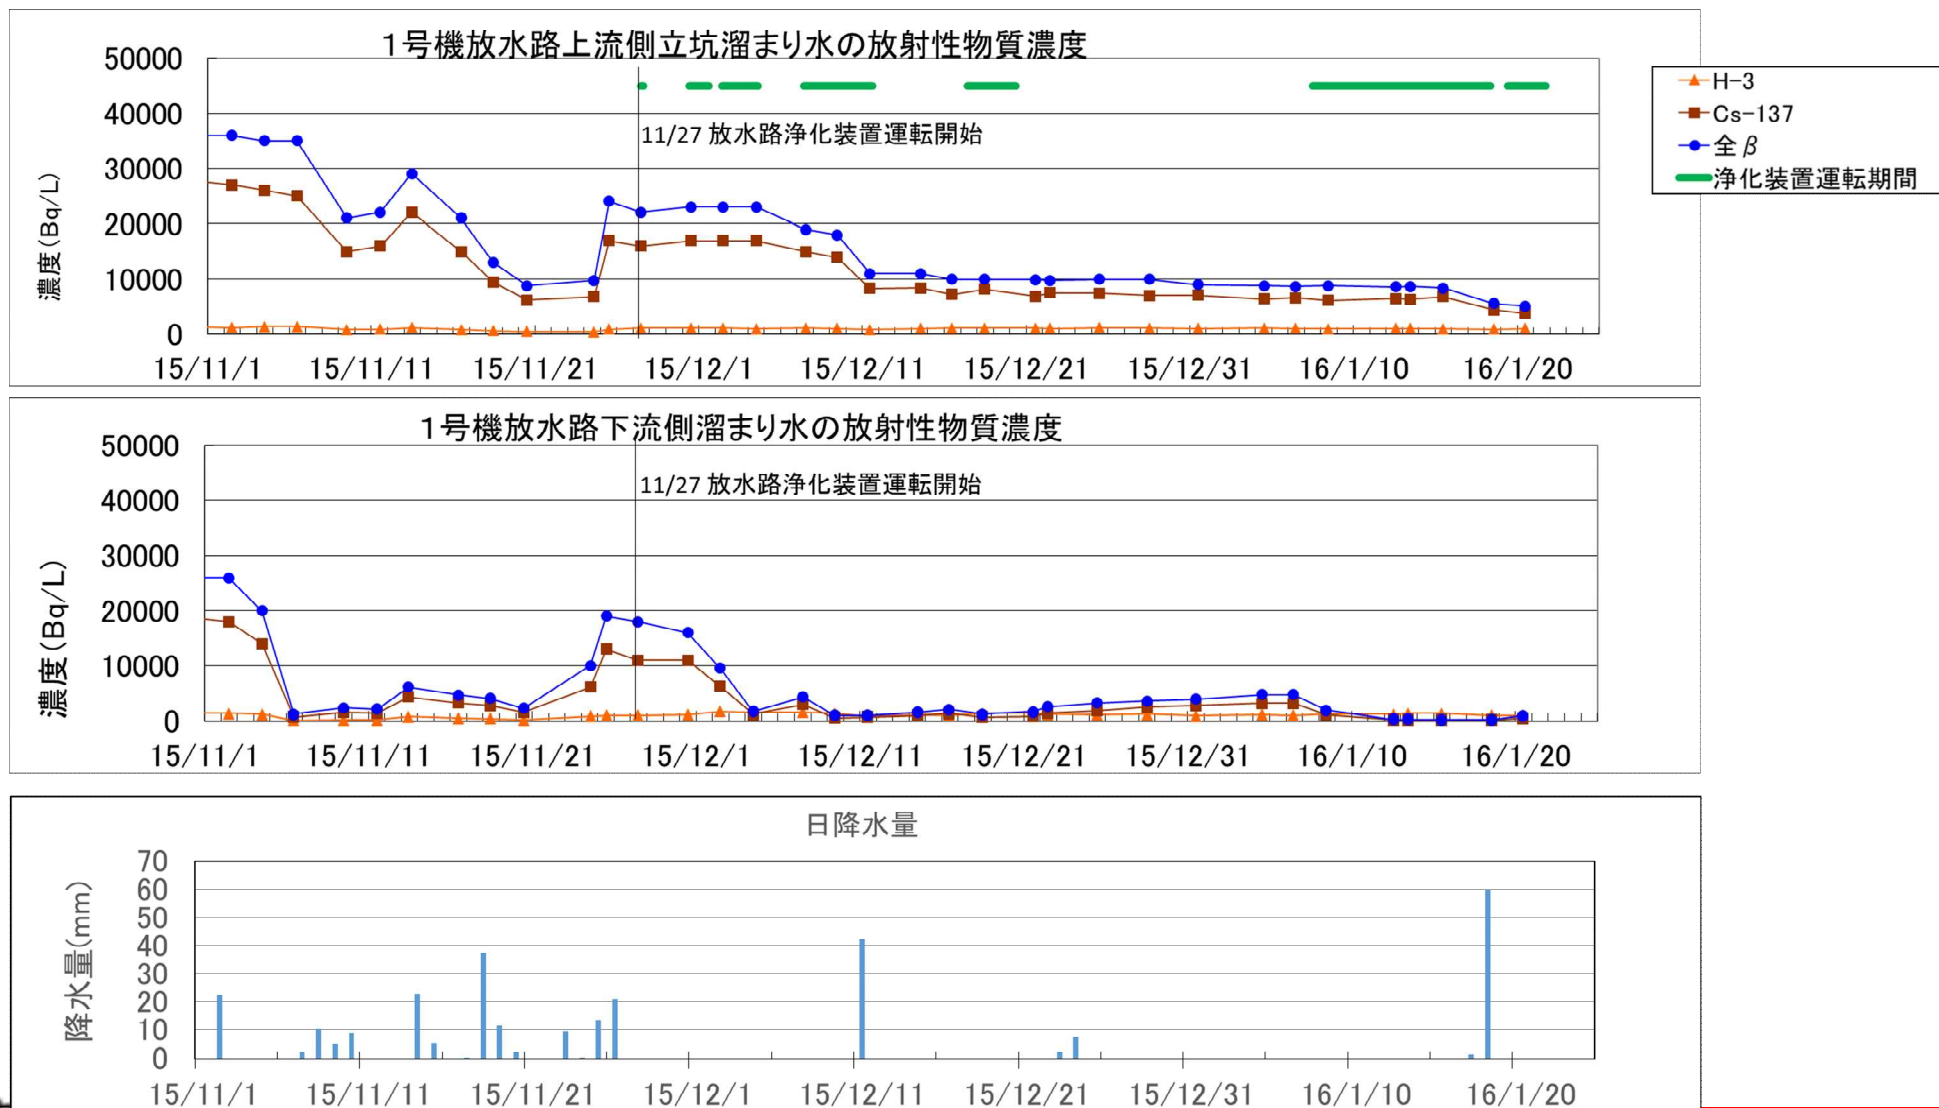
1号機放水路浄化装置による浄化の状況

- 1号機放水路の浄化装置は、1/22日11時までに約8900m³の溜まり水を処理。
- 装置は、設計どおりの性能を発揮しており、溜まり水濃度は、浄化装置運転開始後に上流側、下流側ともに低下。

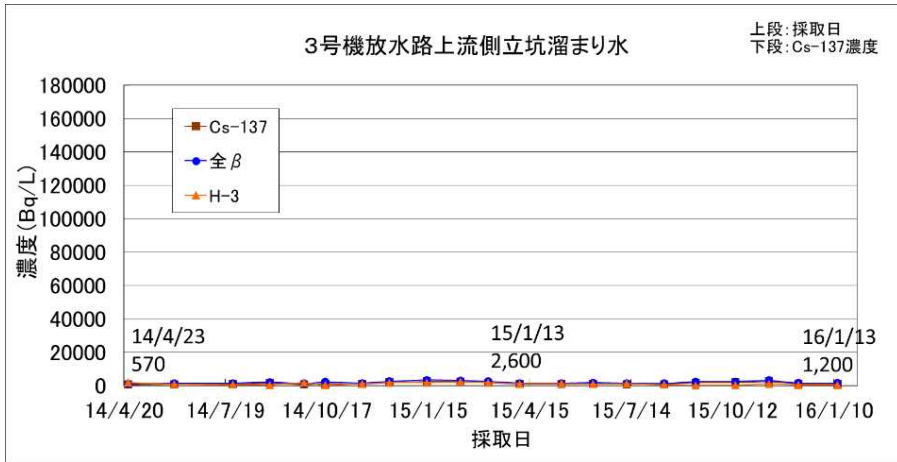
3号機放水路サンプリング結果

- 3号機放水路上流側立坑溜まり水のセシウム濃度は、降雨により若干の上下はあるものの、1,000～2,000Bq/L程度で推移。
- 引き続きモニタリングを継続する。

3号機上流側立坑流入水
(3号S/Bルーフ・T/B東側地表)
調査日: 14/6/12
Cs134: 1,400
Cs137: 4,100
全β: 4,800
H3: ND(9.4)
(単位: Bq/L)

3号機下流側立坑流入水
(4号T/B建屋周辺雨水)
調査日: 14/6/12
Cs134: 1,000
Cs137: 2,800
全β: 3,900
H3: 13
(単位: Bq/L)

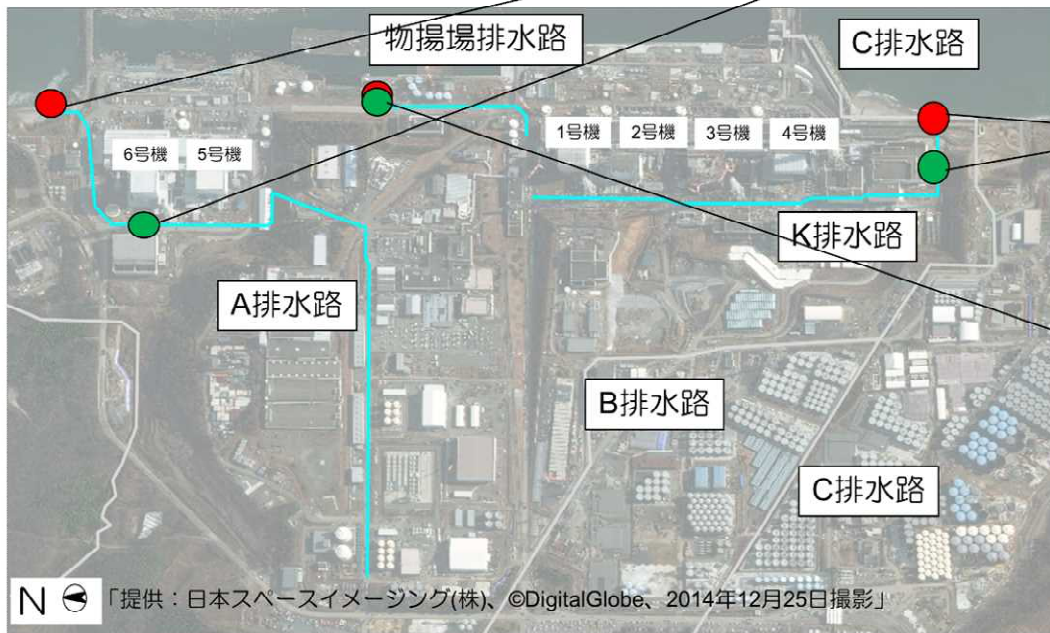
排水路の放射能濃度推移（その2 K排水路、A排水路、物揚場排水路）

- A排水路では、降雨時の濃度上昇はわずかとなっている。
- K排水路、物揚場排水路は、降雨時に若干の濃度上昇が見られる。

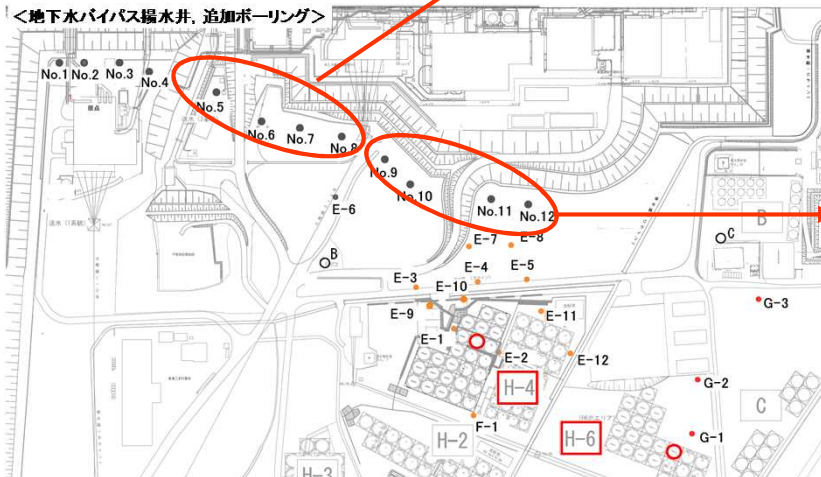
地下水バイパス揚水井の放射能濃度推移

- 地下水バイパス揚水井No.10、No.11は点検中。
- その他の揚水井は、1,000Bq/L以下で推移。
- 全βには特に変化はみられていない。
- 引き続きモニタリングを継続する。

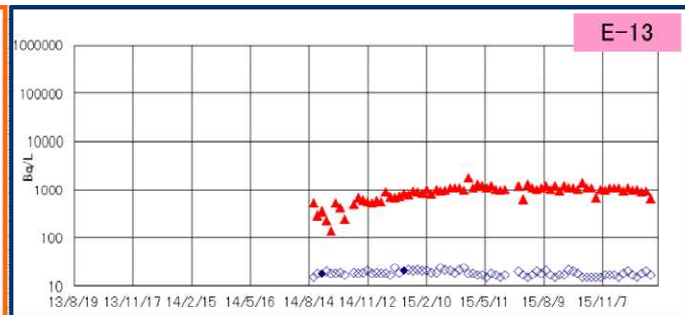
観測孔の放射能濃度推移 (H4タンクエリア北東側)

- 先月以降、全体の傾向に大きな変化はみられない。
- 揚水井No.10は点検中。
- その他の観測孔等には特に変化はみられていない。

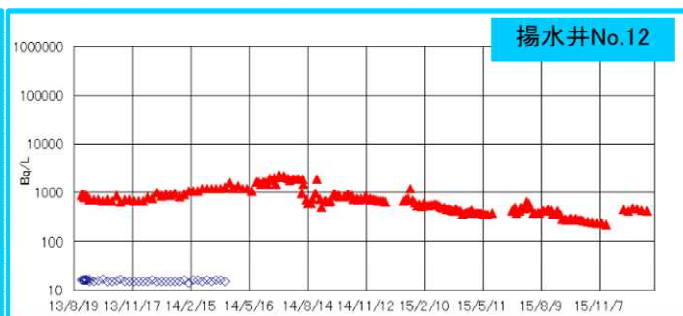
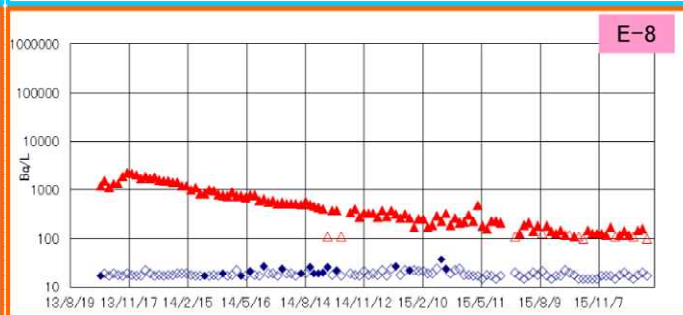
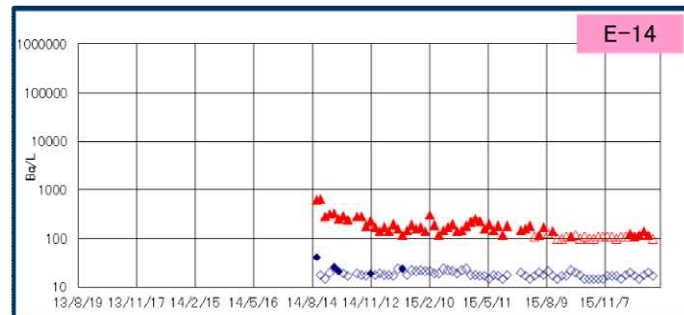
観測孔の放射能濃度推移 (H4タンクエリア南東側)

- 先月以降、全体の傾向に大きな変化はみられない。
- 揚水井No.11は点検中。
- その他の観測孔等には特に変化はみられていない。

注: 揚水井No.12の全β濃度は、4/15以降も不検出であるが、検出下限値を5Bq/L以下に下げて運用しているため、グラフ上にプロットされていない。

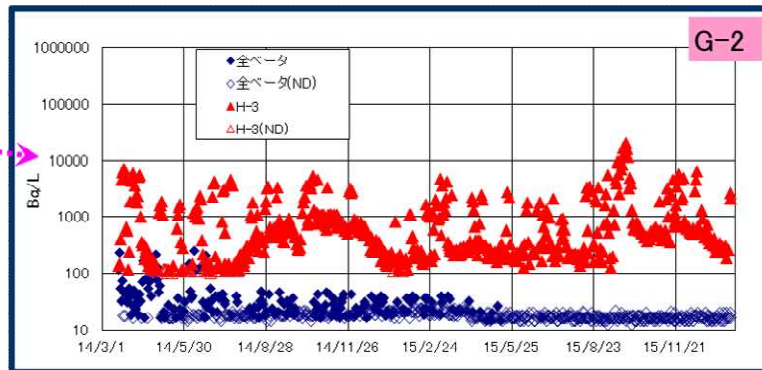
観測孔の放射能濃度推移 (H6タンクエリア周辺)

- G-3観測孔のトリチウム濃度が12月に若干上昇し、横這い状況。
- G-2観測孔のトリチウム濃度は、1/18の降雨後に上昇。
- 全ベータ濃度は低濃度で変化は見られない。
- 引き続き監視を継続する。

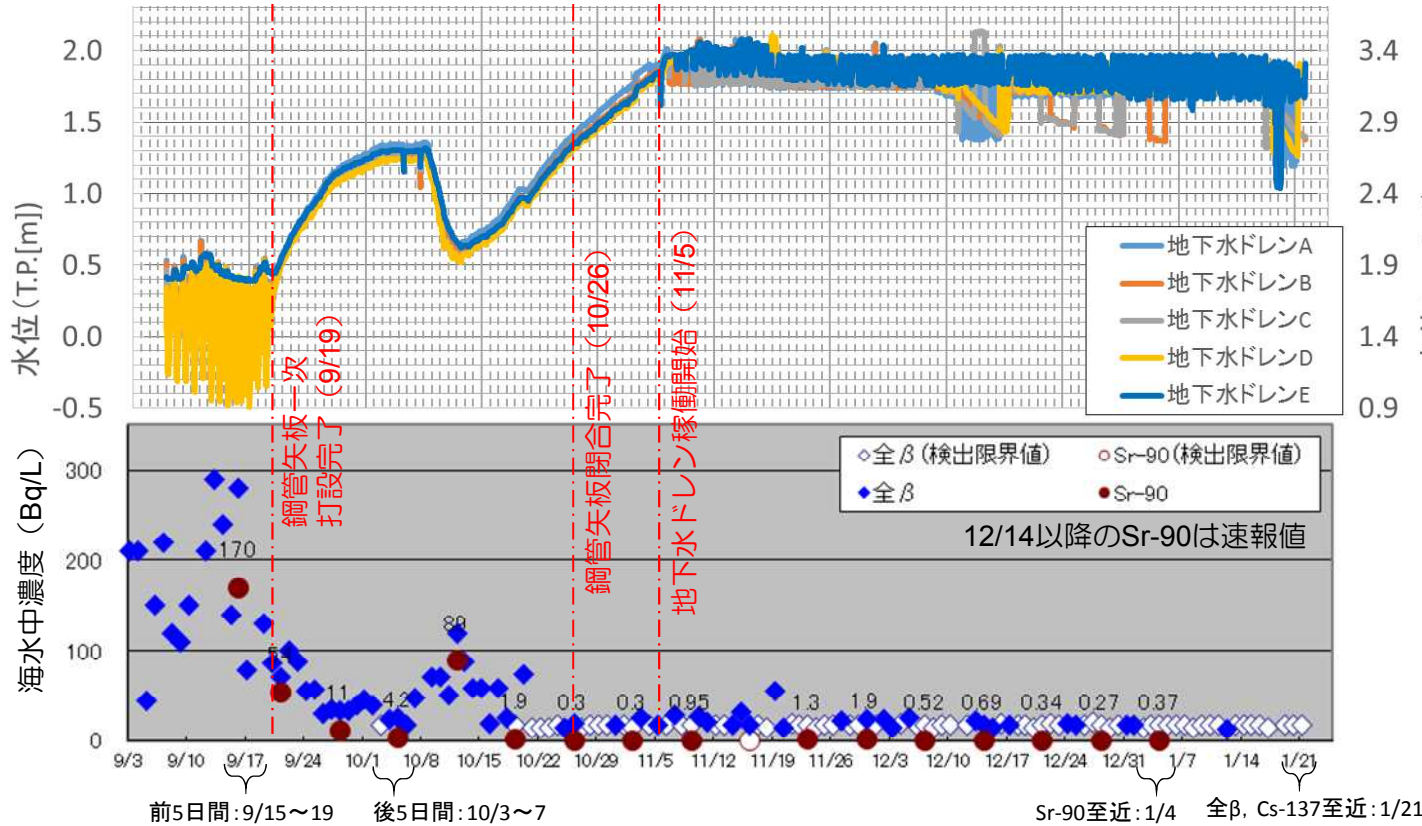
(3)-2-1 地下水ドレン水位と港湾内海水中放射性物質濃度の推移

➤ 海側遮水壁閉合前後における地下水ドレンポンド水位と、1～4号機取水路開渠内（南側遮水壁前）海水中放射性物質濃度の推移を下記に示す。

- 地下水ドレンポンド水位は、鋼管矢板打設後に上昇し、継手洗浄（10/8～9,10/19）後に一時低下がみられたが、継手へのモルタル注入により上昇し、地下水ドレンの稼働により制御。
- 港湾内の海水中の全β濃度は、地下水ドレンポンド水位の上昇に連動して低下し、地下水ドレン稼働後もその状況が継続。ストロンチウム濃度についても同様な傾向が得られている。
- セシウム、トリチウムについても低い濃度で推移しているが、今後もモニタリングを継続。
- 地下水ドレンポンド水位が上昇していること、および海水中の放射性物質濃度が低下していることから、海側遮水壁による遮水性は発揮されていると評価している。

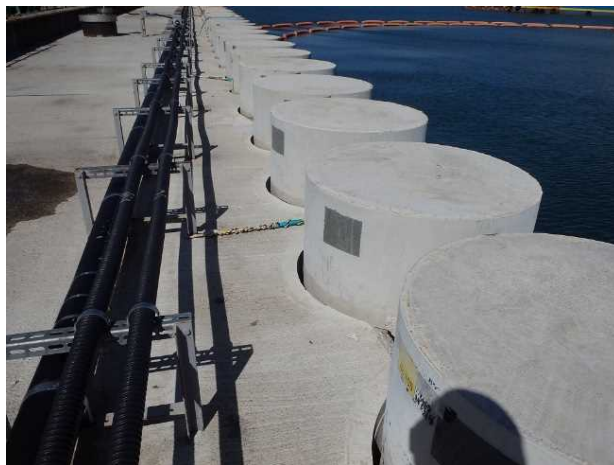
鋼管矢板際の状況（補修実施前）
（右写真の補修実施後の場所とは異なる）

- 海側遮水壁閉合後、地下水位上昇に伴い鋼管矢板のたわみが増加し、舗装面の一部に目地開き等が発生した。
- 舗装面目地開き等からの雨水の浸透が、地下水ドレン汲み上げ量増加の要因の一つと考えられたため、補修作業を実施し、12月5日に完了した。今後も点検を継続し、状況に応じて補修を実施していく。
- また、たわみによる鋼管矢板の継手にかかる負荷を軽減することを目的として、杭頭を仮結合する鋼材を設置。現在、杭頭を本結合する鋼材を設置中。

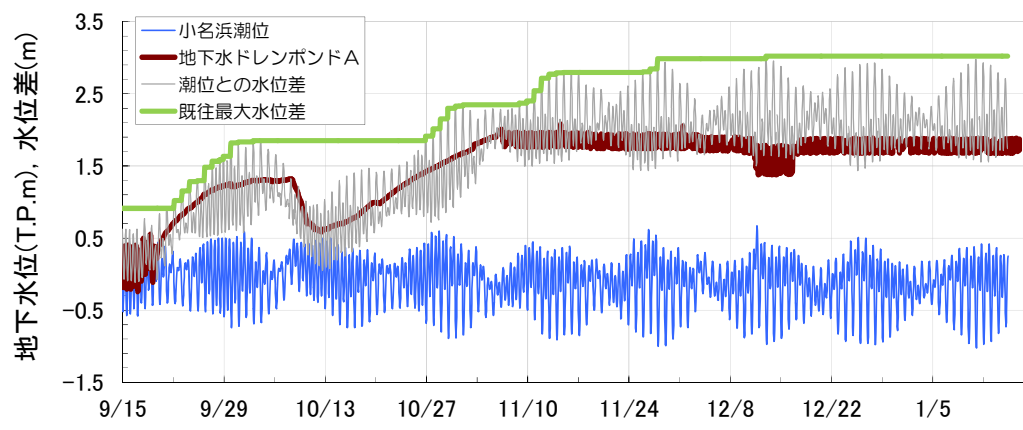
<参考2> 鋼管矢板のたわみに伴う杭頭変位について

- ▶ たわみに伴い生じた鋼管矢板杭頭変位の経時変化を下記に示す。
既往最大水位差が大きく増加しない状態では、杭頭変位の有意な増加は確認されていない。

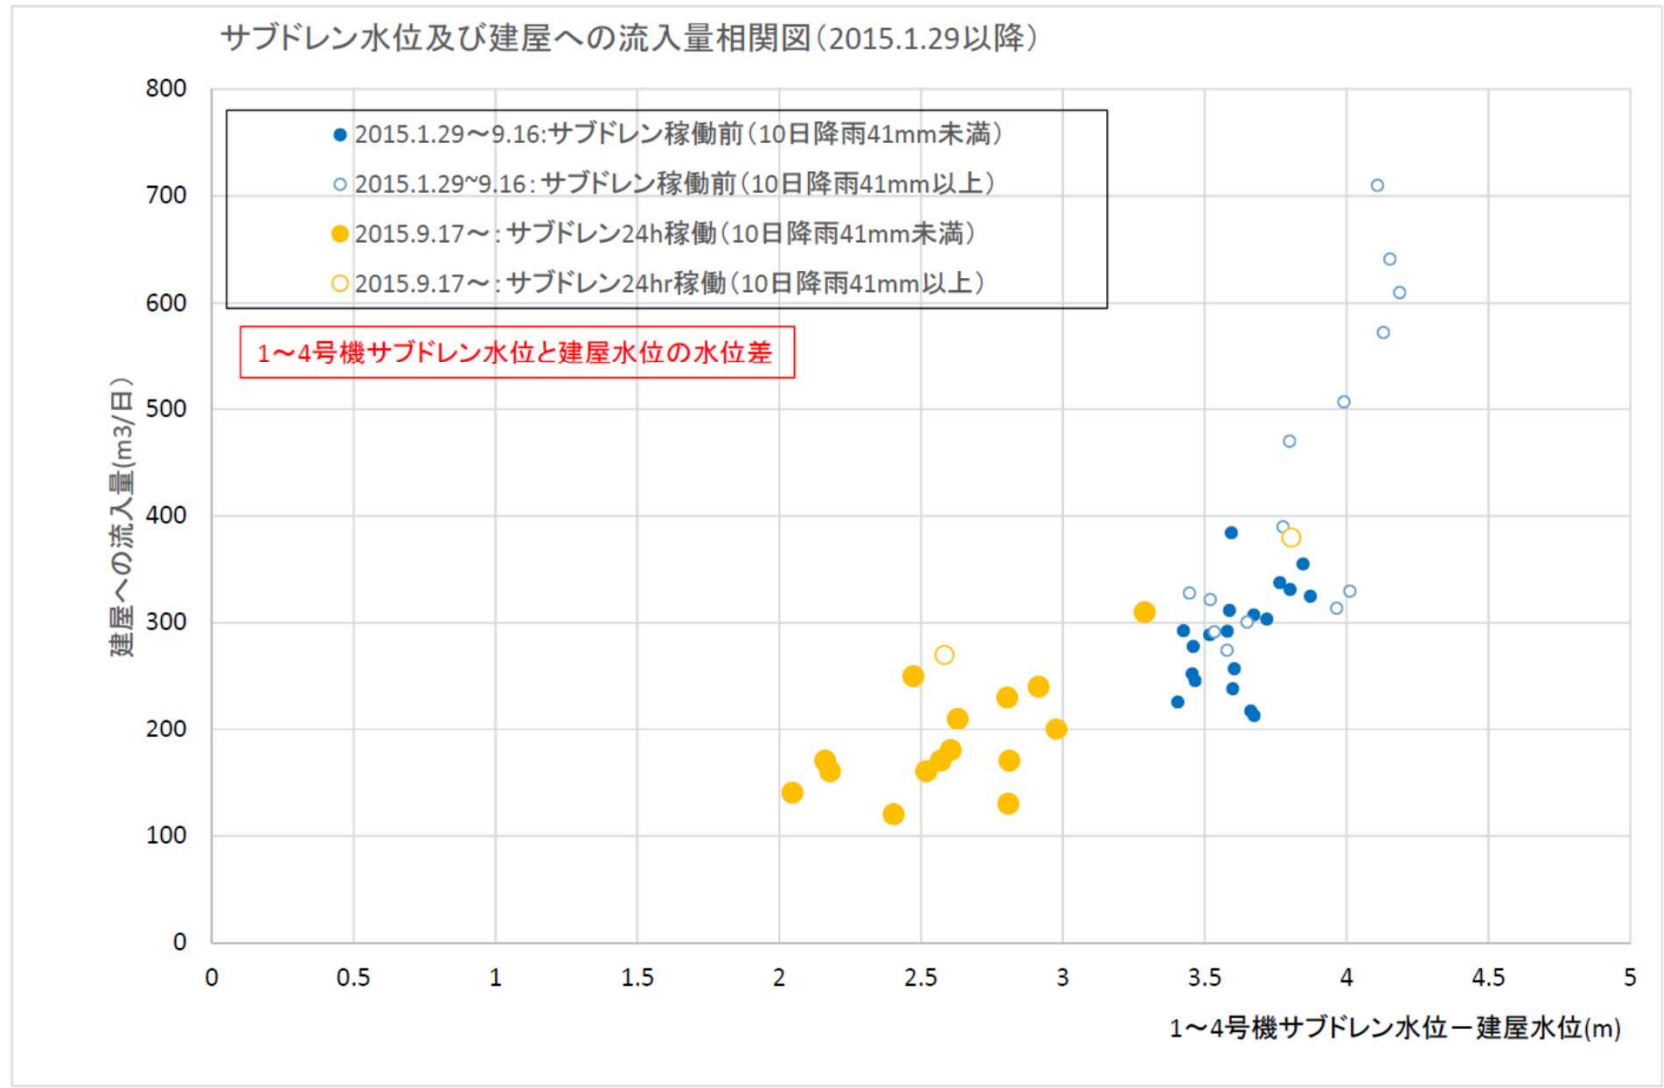
<参考8>サブドレン稼働後における建屋流入量評価結果（サブドレン水位-建屋水位）

- 建屋への地下水流入量はサブドレンの水位－建屋水位とも相関が高いことから、サブドレンの水位(全孔平均)-建屋水位でサブドレン稼働の影響を評価した。
- サブドレン稼働により水位差が2～2.5m程度まで低下した段階では、建屋への流入量は150m³/日程度に減少している。
