# 福島第一原子力発電所敷地内の 線量低減の進捗状況について

2016年1月25日  
東京電力株式会社

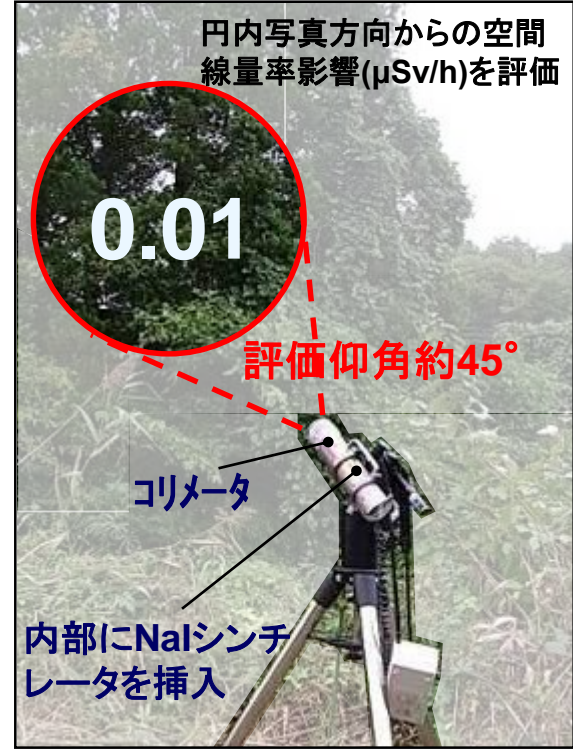
指向性モニタリングのイメージ

コリメートした測定器（NaIシンチレータ）を用いて、測定点を中心とした全方位[26分割]の線量率を測定し、各方位からの線量寄与を調査する手法。

左図の球体の展開図
