東京電力株式会社柏崎刈羽原子力発電所  
敷地および敷地近傍の地質・地質構造  
「追加調査結果」

平成20年7月23日  
東京電力株式会社

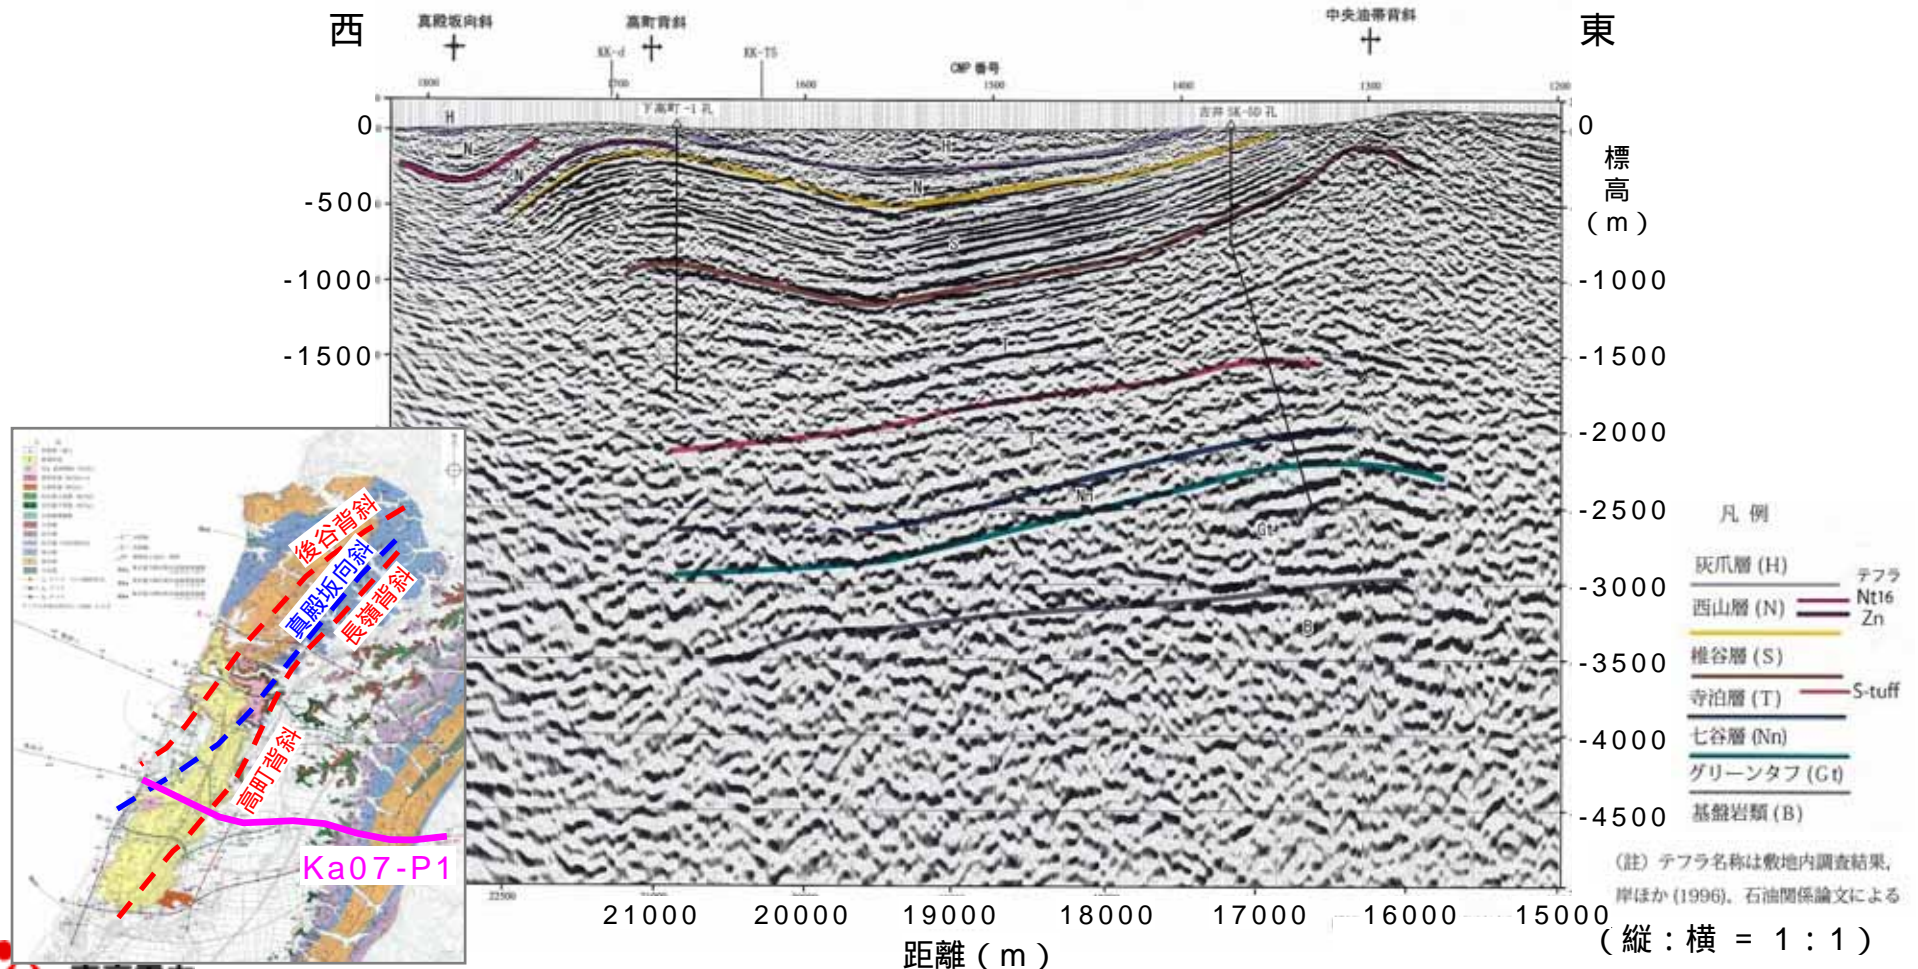
# 敷地南側の地質構造：Ka07-P1測線

- 敷地南側においては、真殿坂向斜が海岸近くに確認される。
- 長嶺背斜の延長部に高町背斜が確認される。
- 高町背斜東側の平野内では緩い向斜構造が認められる。同向斜軸部においては、椎谷層は北西側の翼がやや急な非対称な向斜構造を示すものの、西山層以上の地層の屈曲部を伴わない緩やかな同斜構造あるいは向斜構造を示す。

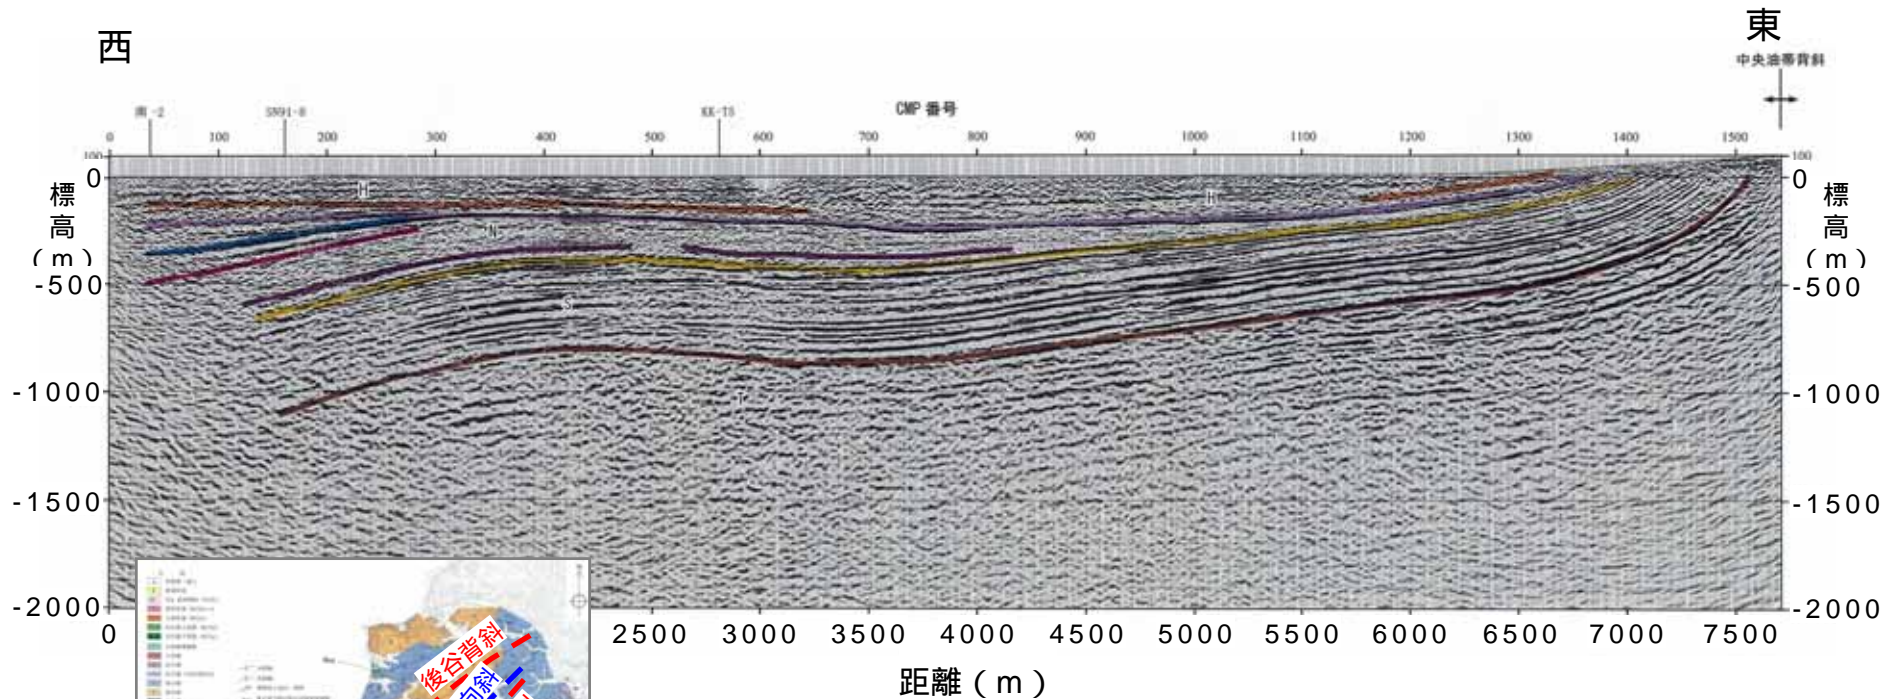
# 敷地南側の地質構造：南-1測線

- 西山層以下の地層は、平野内はやや波状を呈するものの、西傾斜の緩やかな同斜構造を示す。

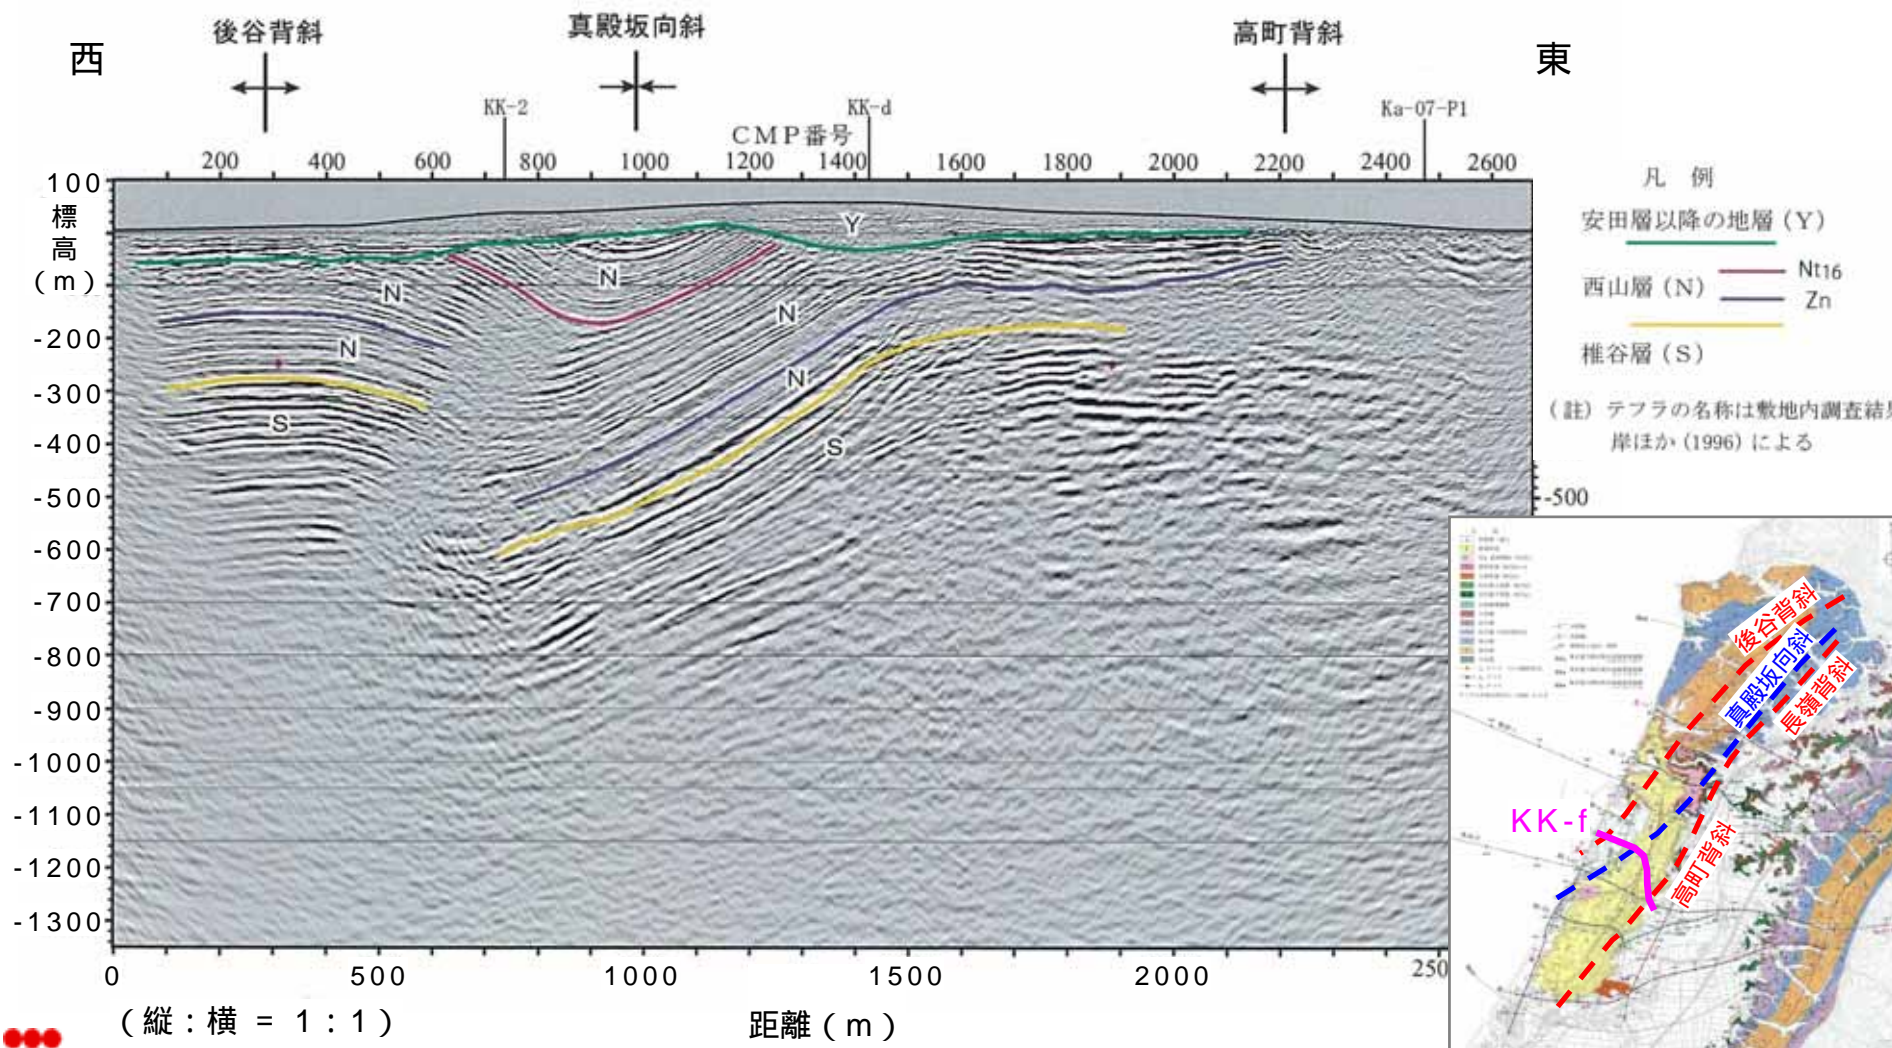
## 敷地の地質構造：KK-f測線

- 北-2測線と同様に、真殿坂向斜の位置において、西山層下部には西傾斜の逆断層あるいは軸部の地層が急傾斜を示す非対称な向斜構造が推定され、また西山層上部では向斜構造が確認される。この向斜構造は、安田層およびそれ以上の地層に不整合に覆われる。

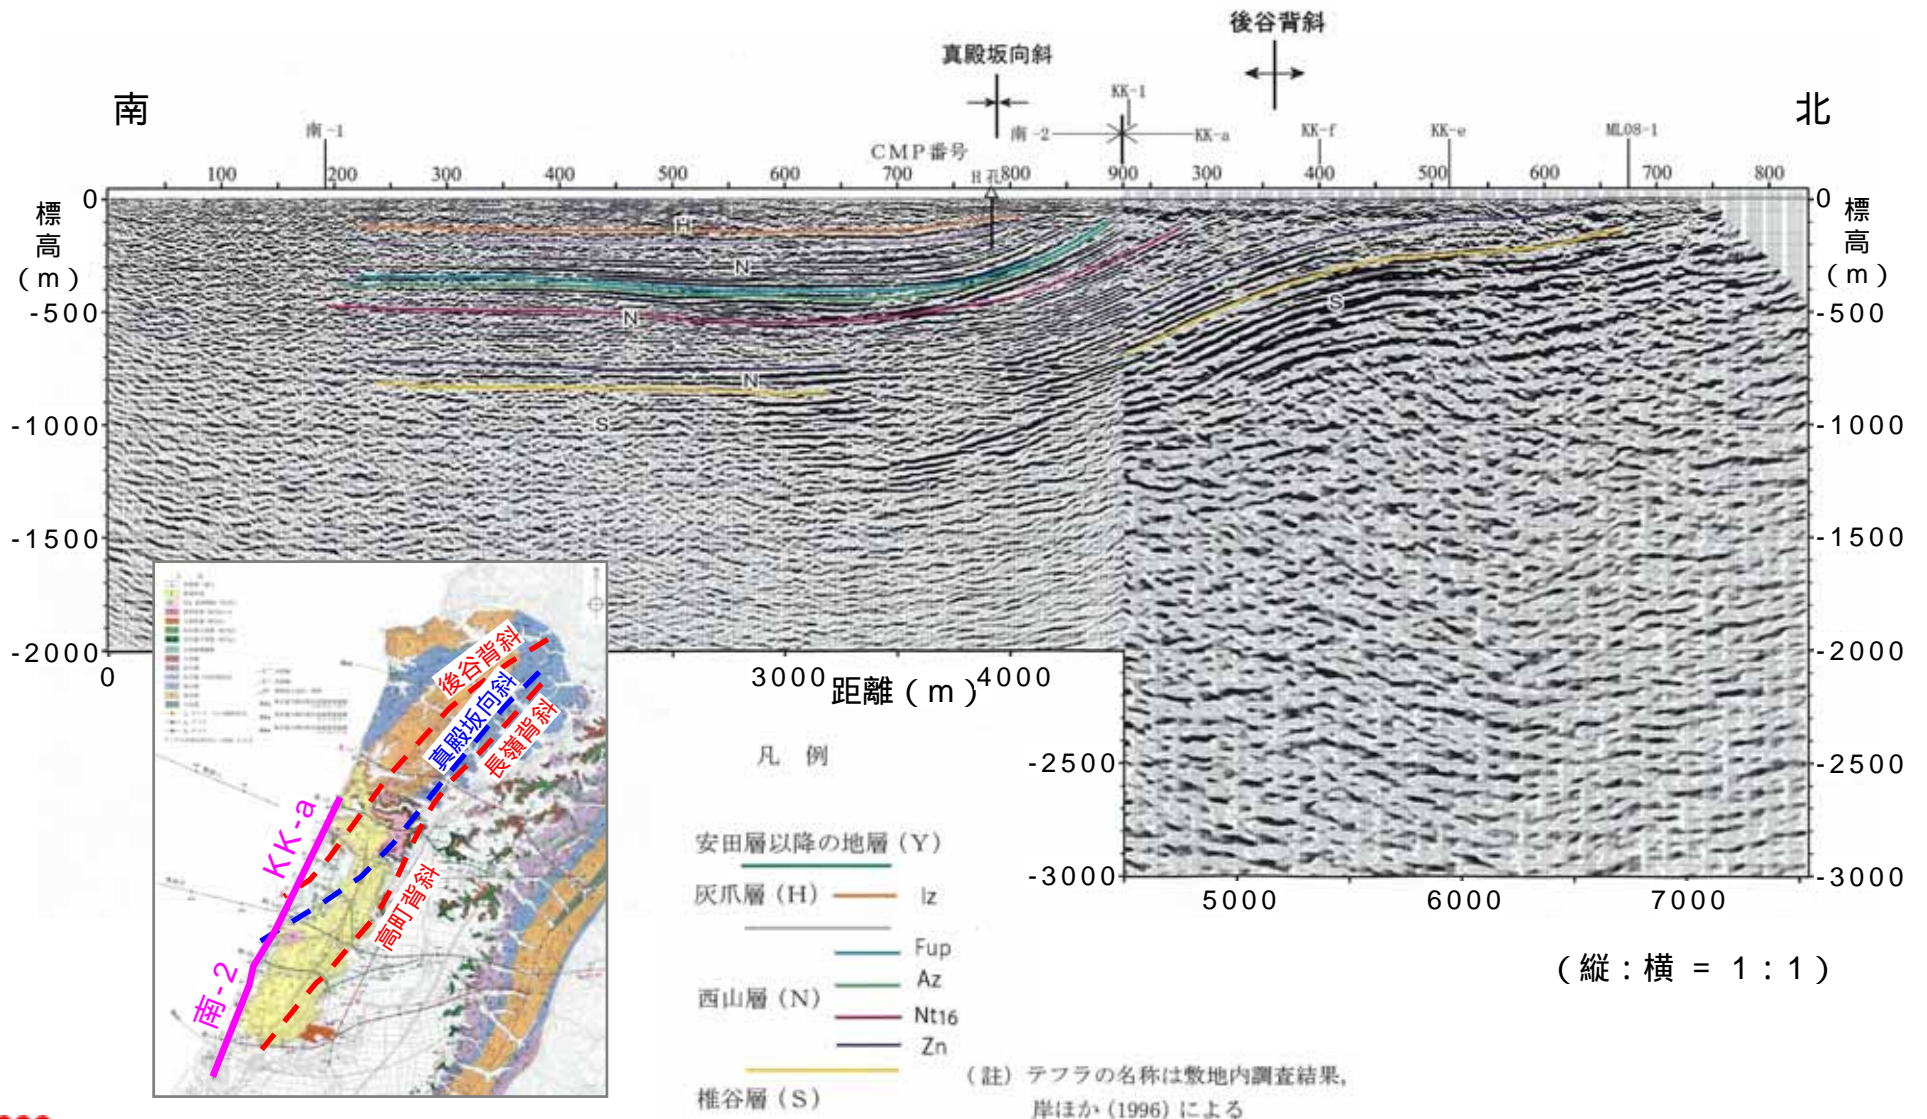
# 南-2測線 + KK-a測線

- 真殿坂向斜および後谷背斜は、敷地を横断し、それぞれ敷地南側および中央付近で海側に連続する。

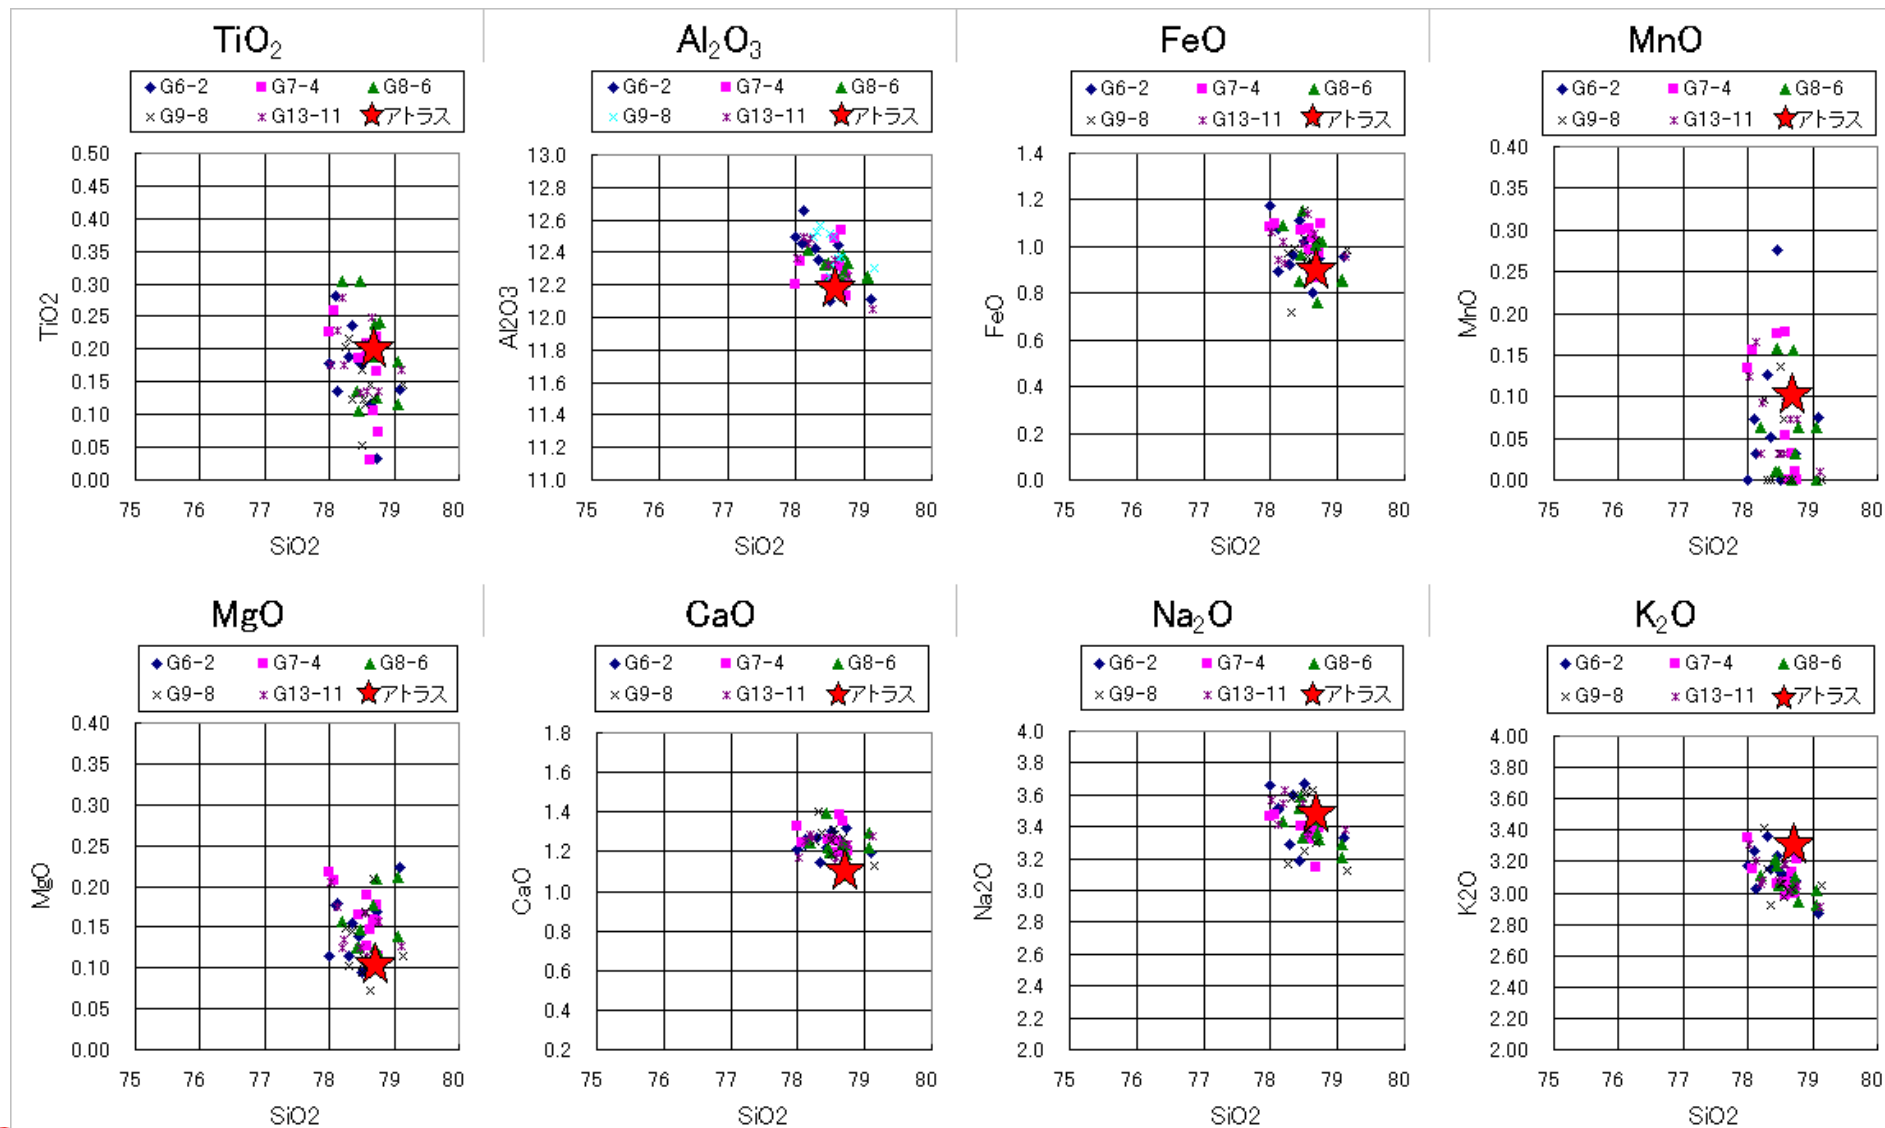
# 敷地における阿多鳥浜テフラの同定について

## 火山ガラスの主成分分析結果

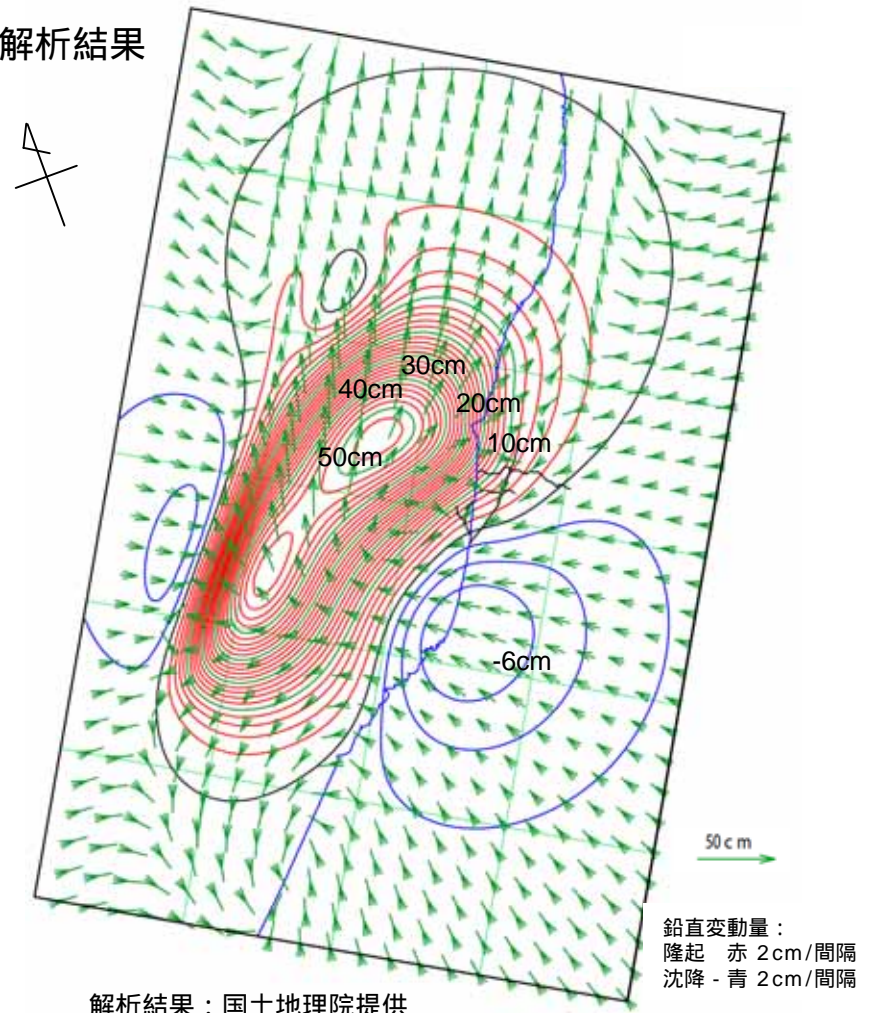
解析結果

鉛直変動量：  
隆起 赤 2cm/間隔  
沈降 青 2cm/間隔

解析結果：国土地理院提供

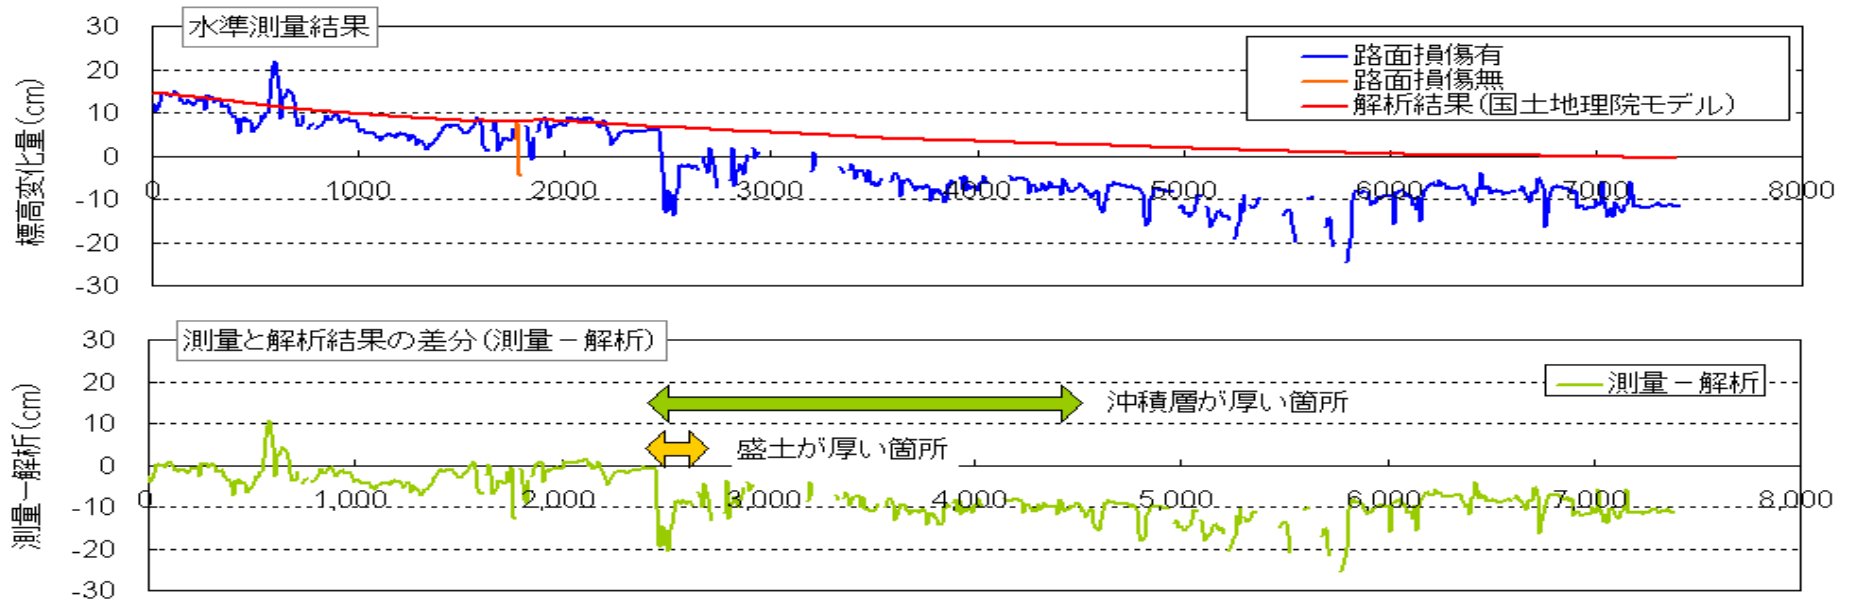
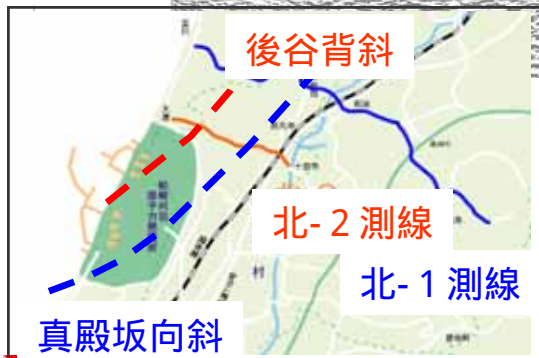
# 敷地周辺の全体的な変動との対比：北 - 1 測線

- 真殿坂断層が推定される真殿坂向斜付近でやや大きな変動が認められる。しかし、該当箇所付近は盛土となっており、変動の原因は盛土の変形によるものと考えている。
- 沖積層が厚く分布する範囲は、内陸側に見られる、敷地周辺の全体的な変動と比べて標高変化量が小さい範囲と対応する傾向がある。

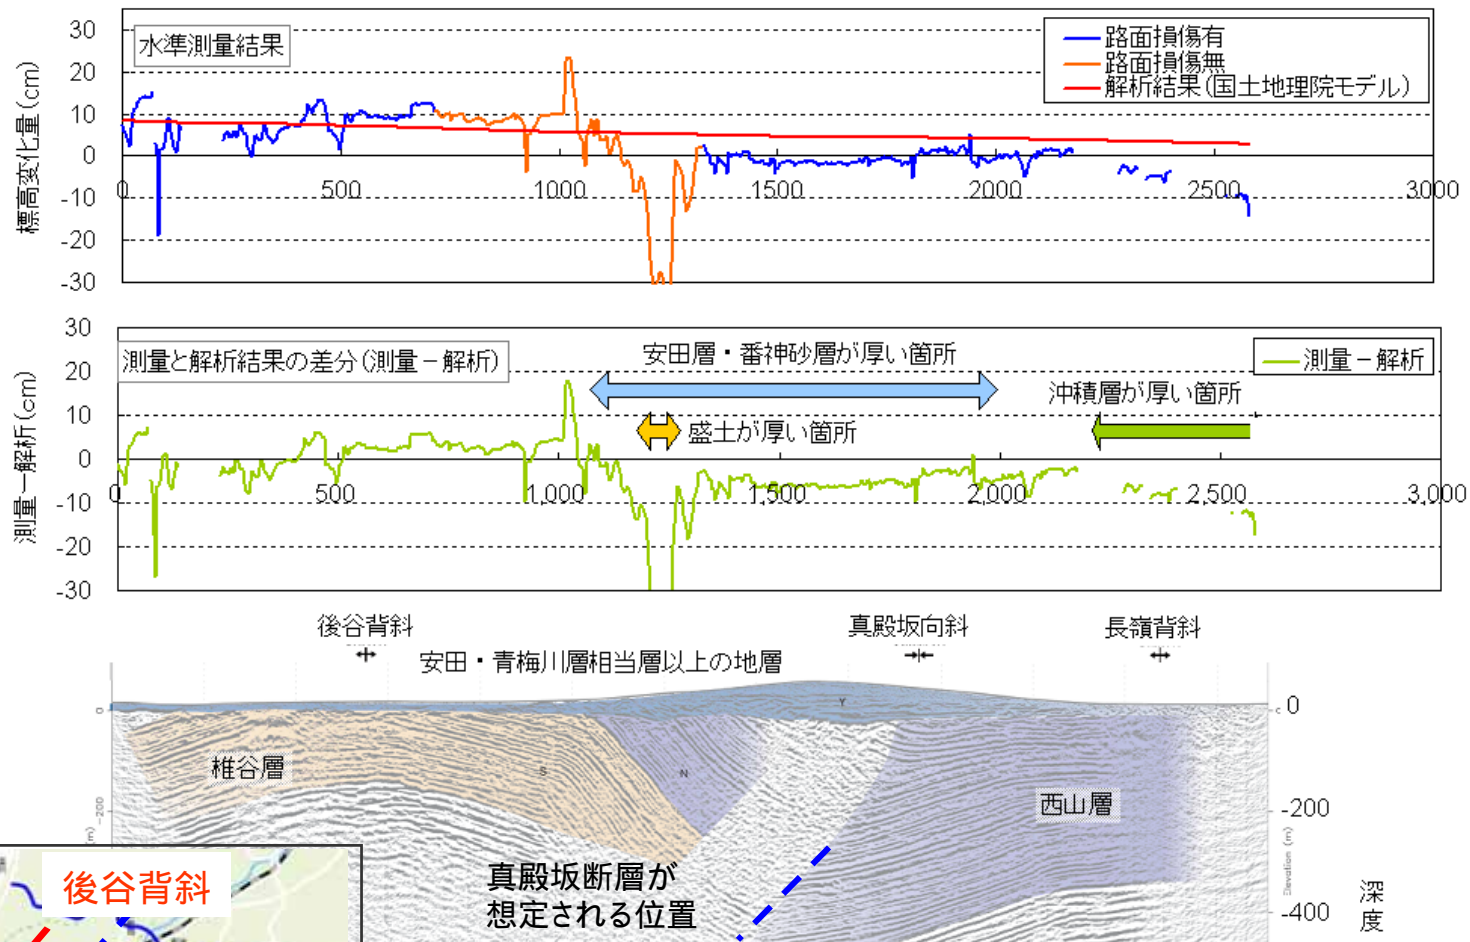
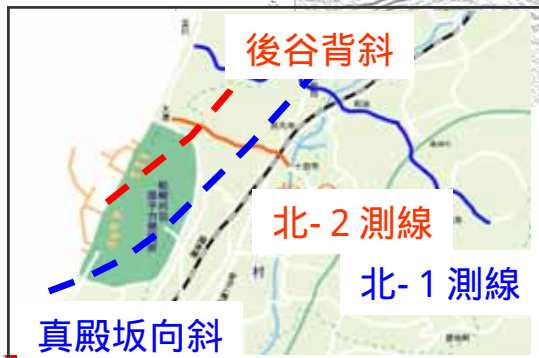
# 敷地周辺の全体的な変動との対比：北 - 2 測線

- 安田層および番神砂層が厚く分布する範囲や沖積層が厚く分布する範囲は、敷地周辺の全体的な変動と比べて標高変化量が小さい範囲と対応する。
- 起点から1200m付近の変動が大きい箇所は、盛土が厚く、変動の原因は盛土の沈下の可能性があると考えている。なお、真殿坂断層の地表付近への延長位置とは一致していない。

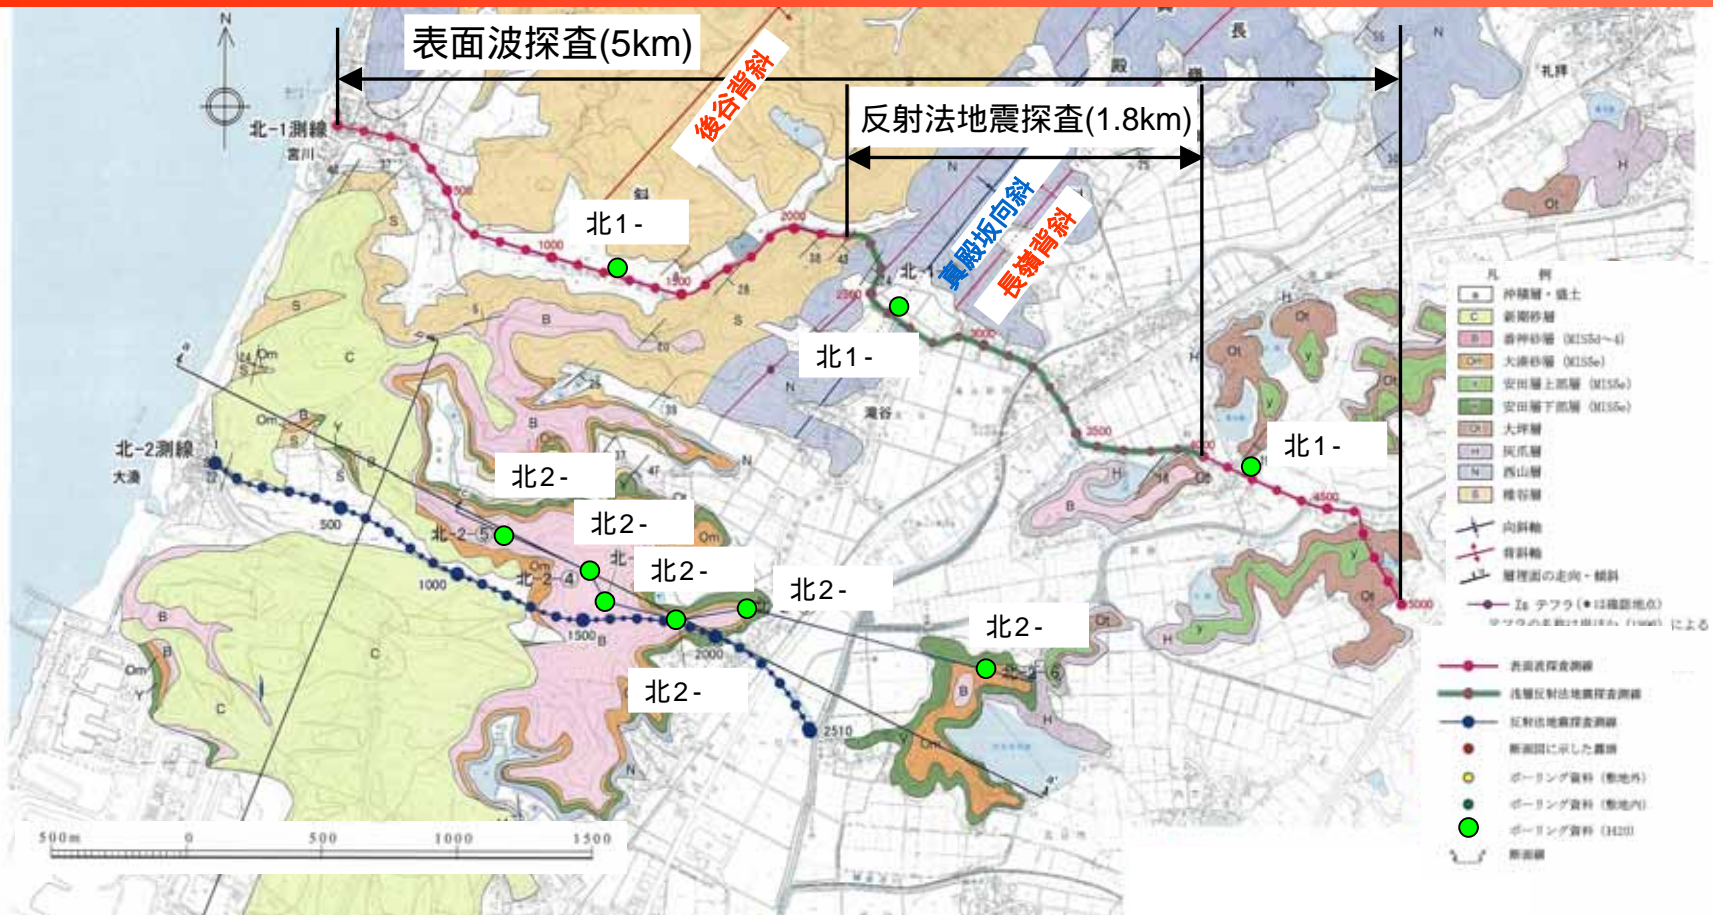
# 水準測量に係る調査概要

調査項目			目的
北-1 測線	表面波探査	5.0km	沖積層の厚さ分布を把握するため
	反射法地震探査	1.8km	
	ボーリング	3箇所	
北-2 測線	ボーリング	6箇所	番神砂層等の厚さ分布を把握するため

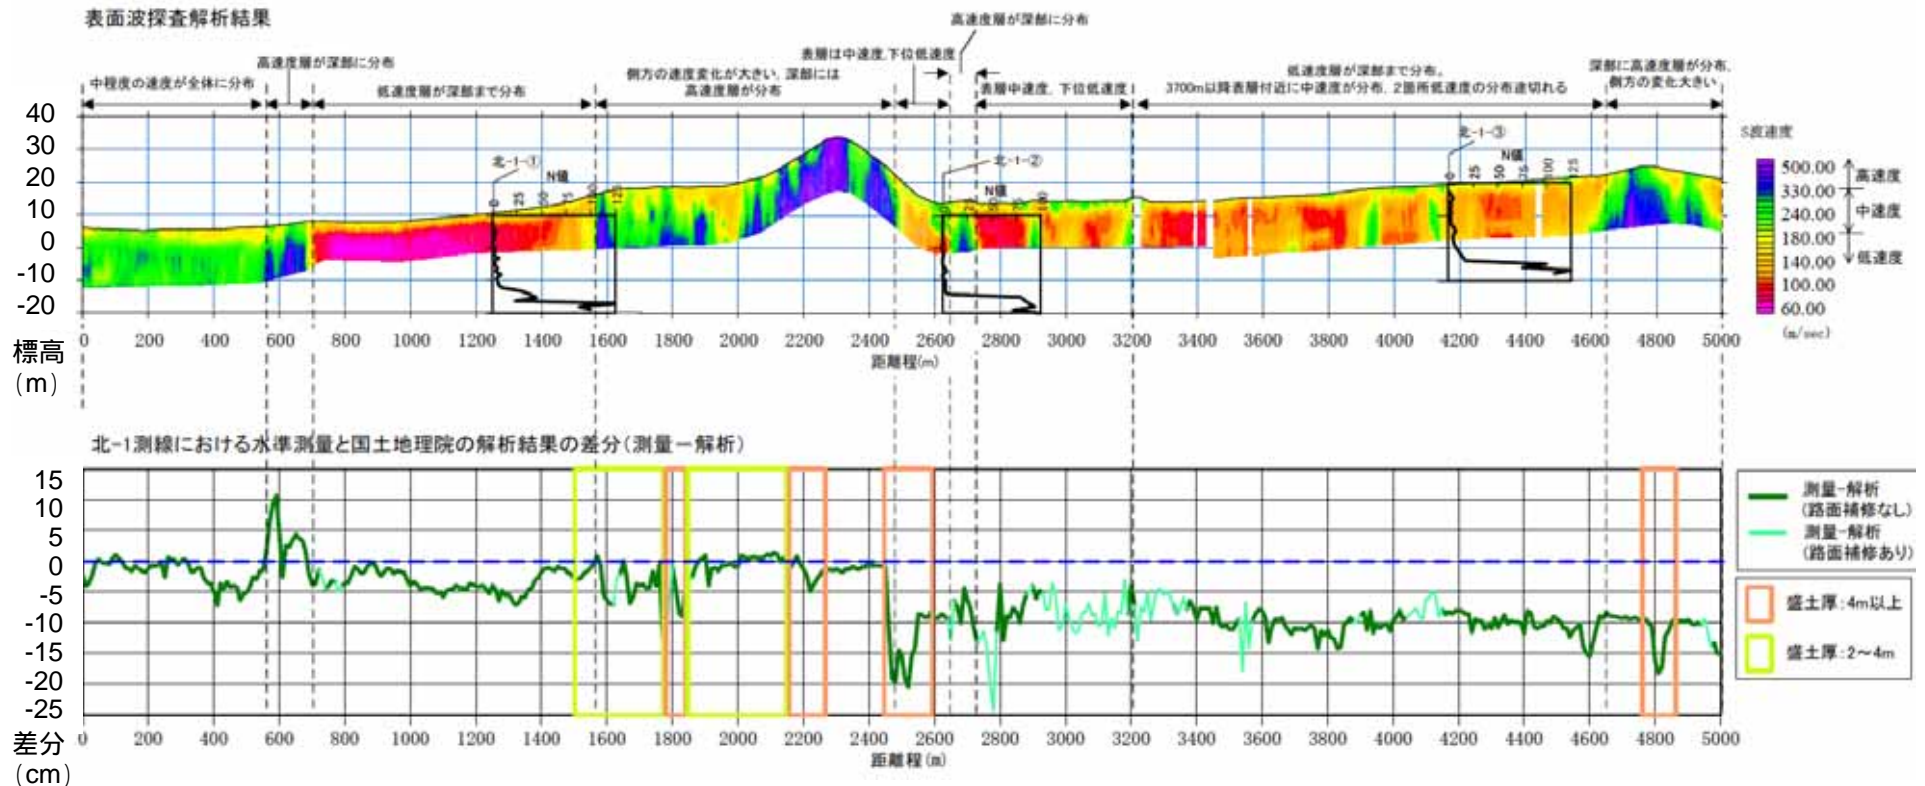
# 北-1測線における沖積層分布状況：表面波探査結果

- 起点から2500mより海側では、低速度層が表層付近に分布する範囲、および厚く分布する範囲は、敷地周辺の全体的な変動よりも沈降している範囲と対応が良い。
- 起点から2500mより陸側に認められた全体的な変動よりも沈降している範囲は、全体的に低速度層が10m以上分布している範囲に対応していることを確認した。
- また、2500m付近は、盛土が厚く分布するとともに、深部では低速度層が分布することが確認される。

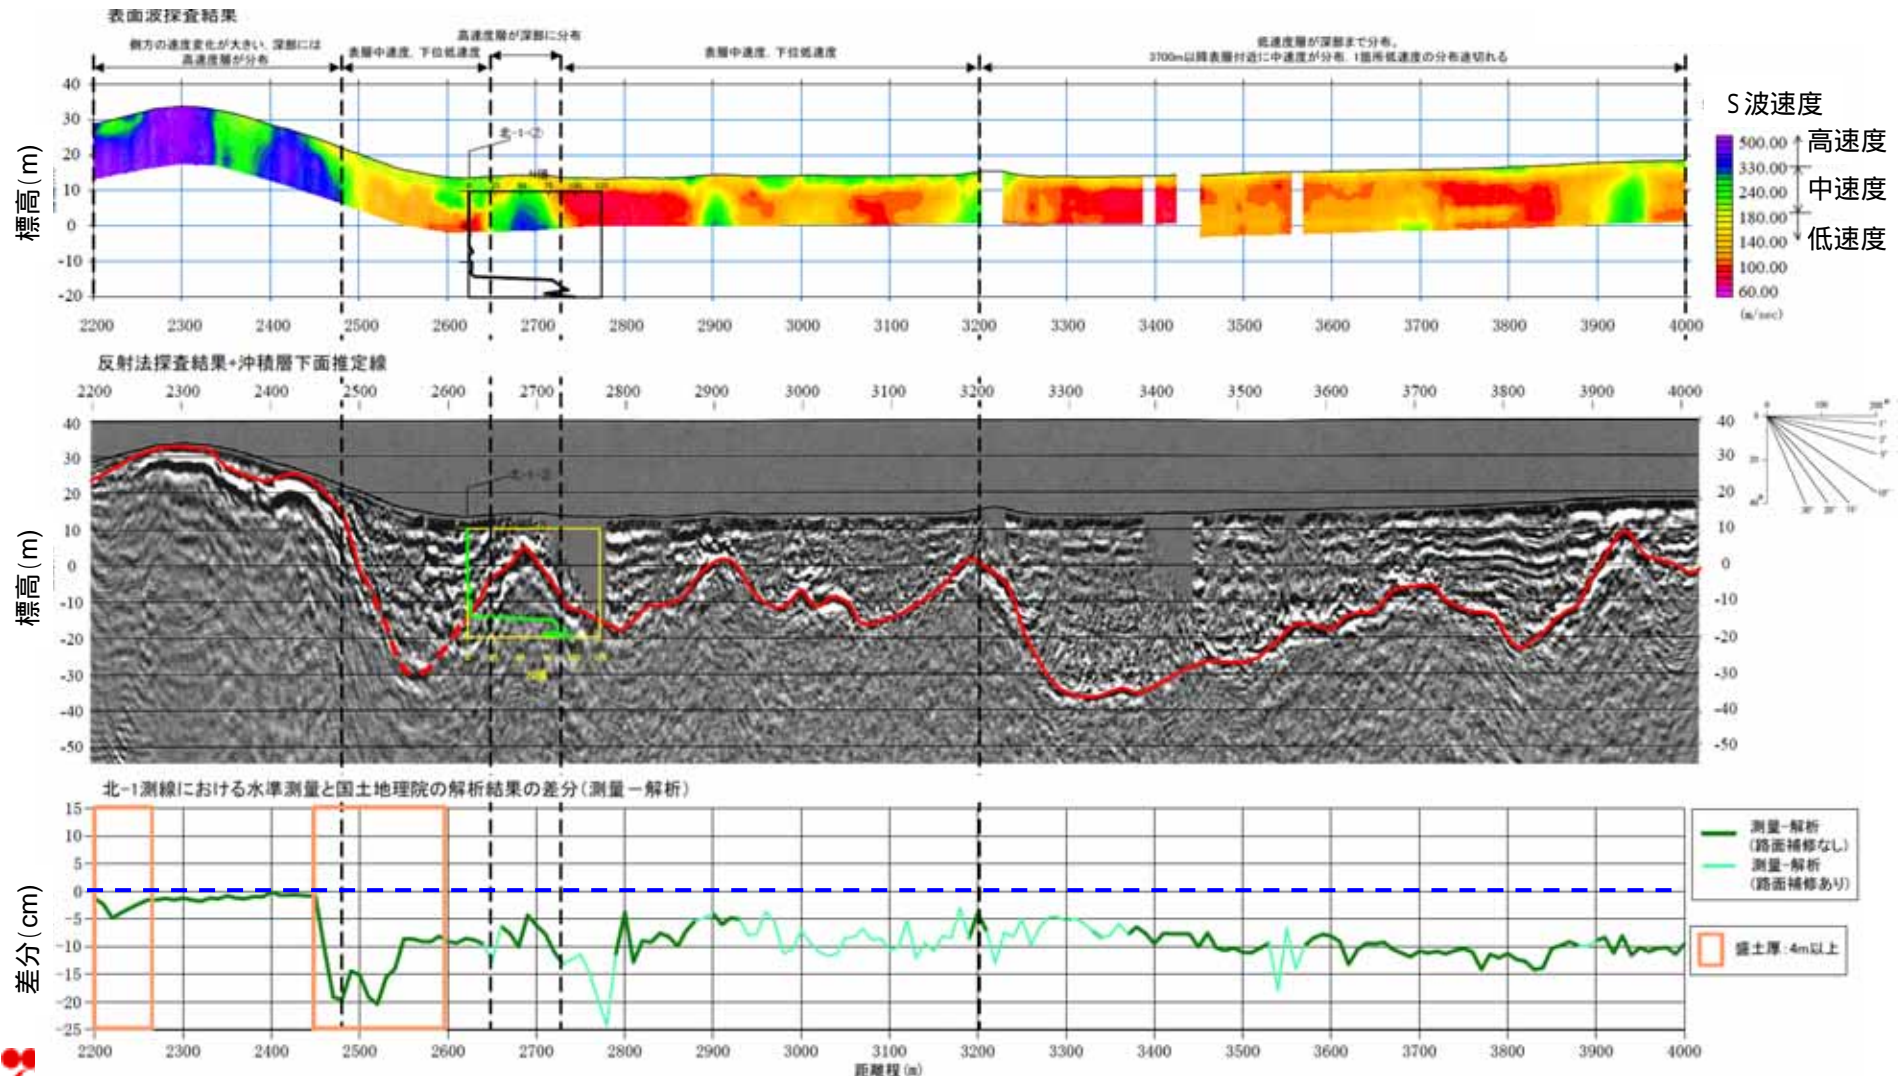
# 北-1測線における沖積層分布状況：反射法地震探査

- 起点から2500mより内陸側では、深さ10m～50mの沖積層が分布することを確認した。
- 水準測量結果と比較すると、沖積層が厚い箇所において標高変化量の差分が大きくなる傾向は必ずしも認めれず、沖積層が分布する箇所は一様に沈降する傾向を示す。

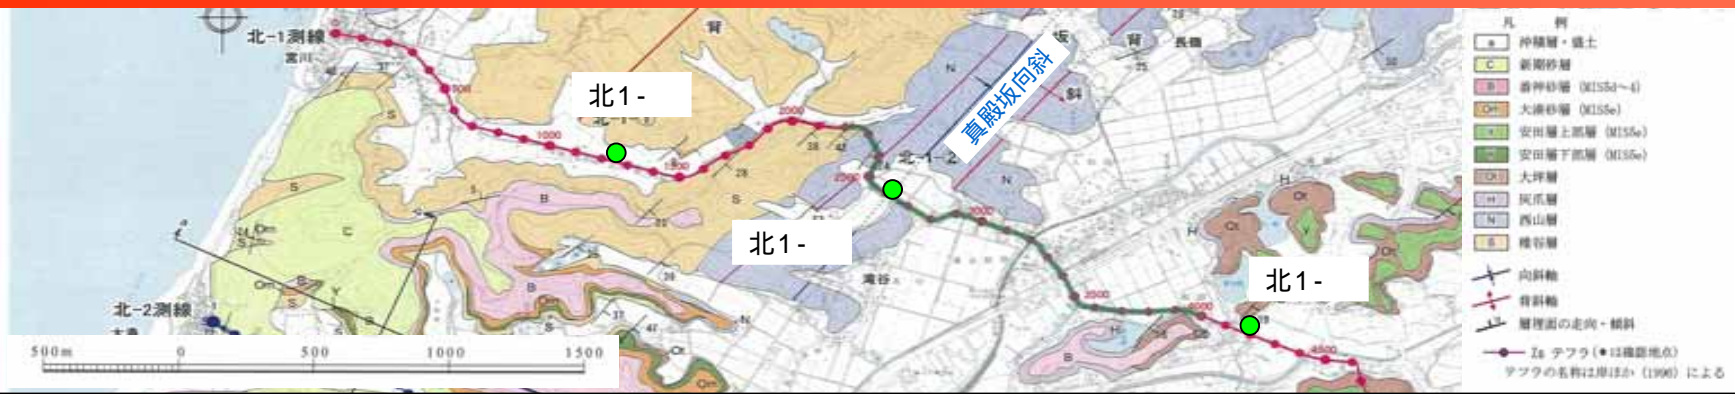
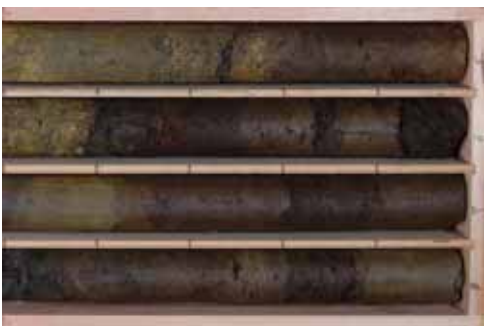
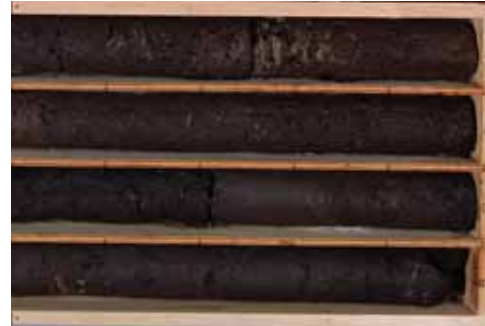
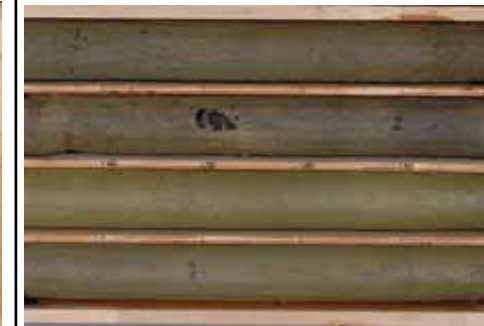
# 北-1測線における沖積層分布状況：ボーリングコア

孔名	北1-	北1-	北1-
沖積層位置	深度約2m～約21m	深度約2m～約27m	深度約3m～約24m
N値	0～4	0	1～5
Vs	—	20～45 (m/s)	110 (m/s)
地質的特徴	<ul style="list-style-type: none"> <li>■ 主に砂質シルト～シルト質砂からなり、腐植層を多く狭在する。</li> <li>■ N値に示される通り、軟質である。</li> </ul>	<ul style="list-style-type: none"> <li>■ 深度約14m以浅は、ほぼ腐植層のみからなり、それ以深は砂質シルトから主になる。</li> <li>■ N値、Vsに示されるとおり、非常に軟質である。</li> </ul>	<ul style="list-style-type: none"> <li>■ 主に砂質シルト～シルト質砂からなり、わずかに腐植質を挟む。</li> <li>■ N値、Vsに示されるとおり、軟質である。</li> </ul>
コア写真

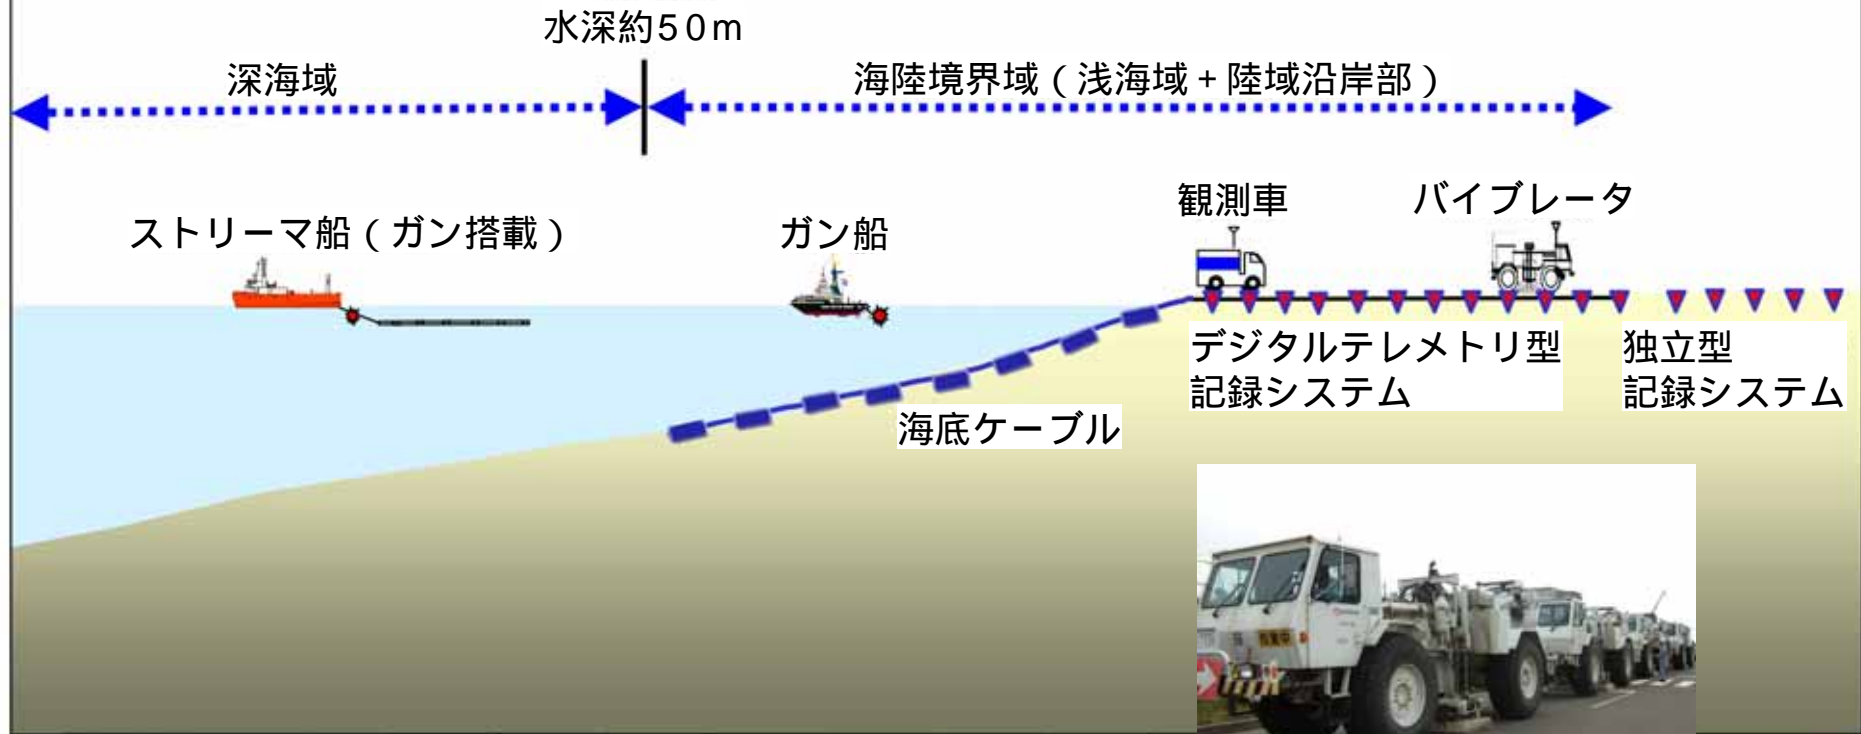
# 海域～陸域の地下探査の概念図

発震：深海調査研究船「かいいい」（7800cu.in.）ほか

発震：大型バイブレータ 4 台ほか

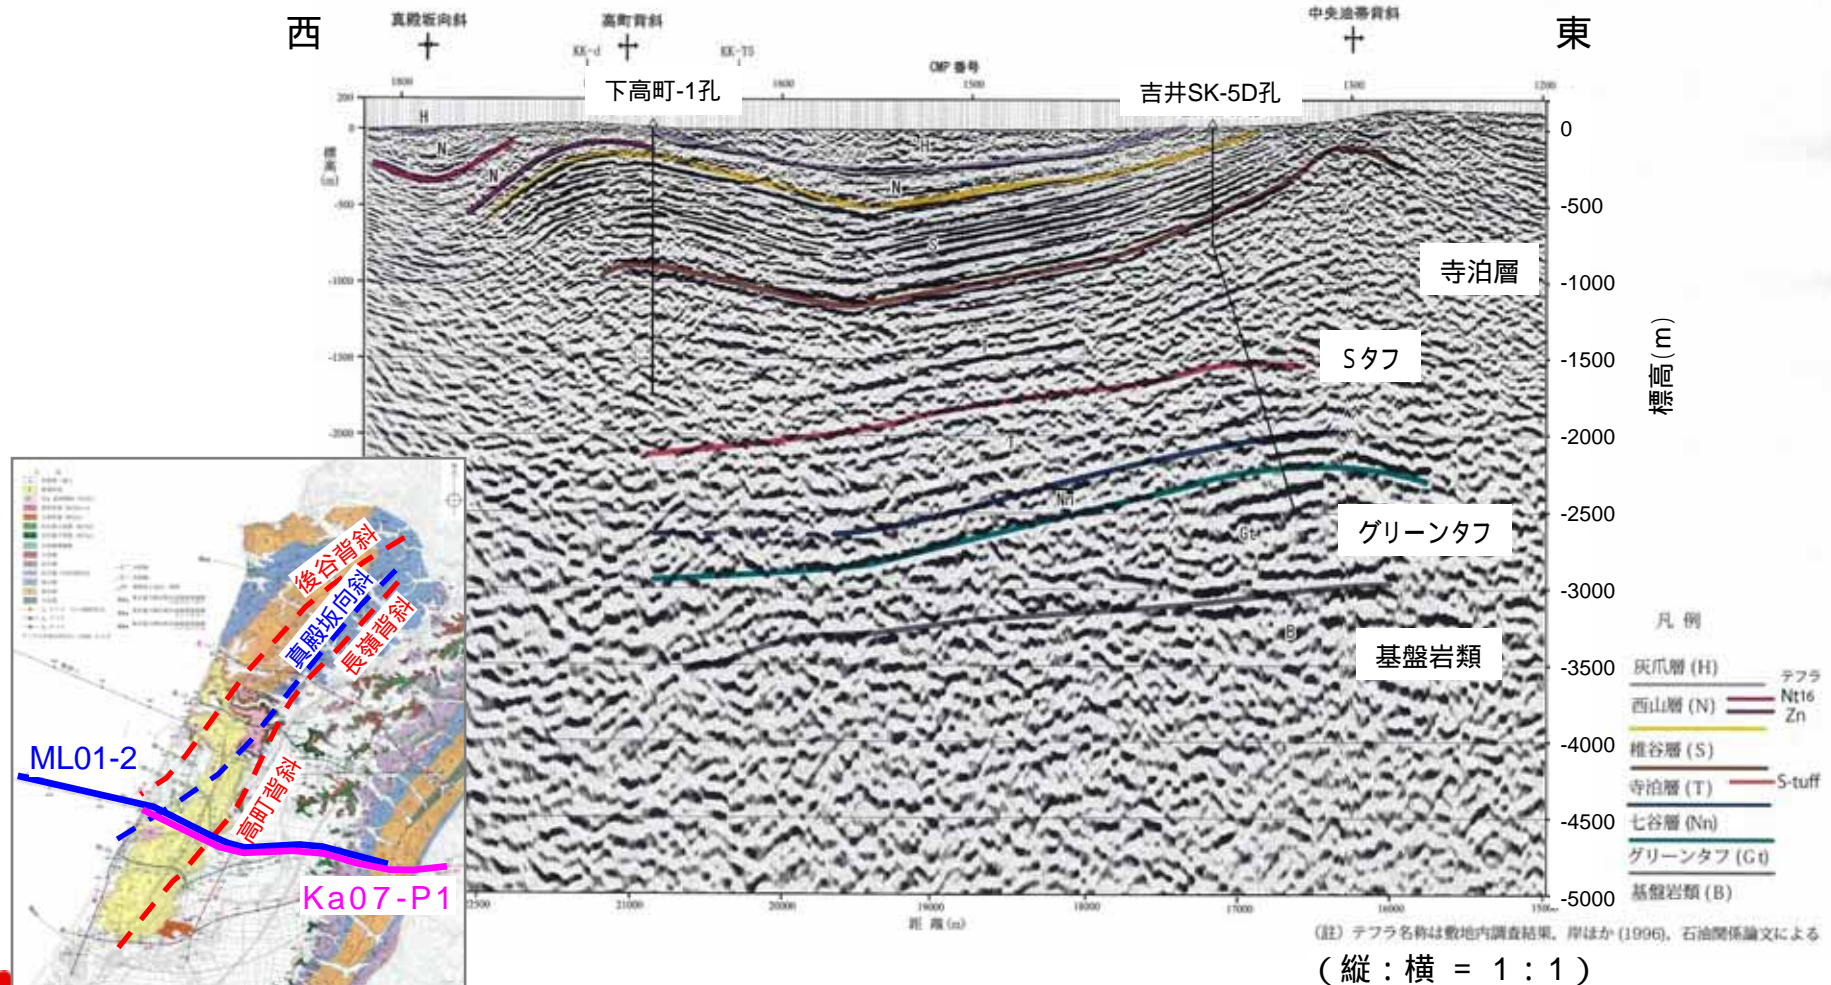
# Ka07-P1 測線：敷地付近の地質構造

- 敷地付近の陸側の地層区分については、下高町-1孔および吉井SK-5D孔を踏まえて設定される。
- 敷地付近では、寺泊層の上部層およびそれ以降の地層の褶曲構造が明瞭なのに対し、寺泊層下部に位置するSタフ以深の地層は比較的平坦な構造となっている。
- 中央油帯背斜付近の地下深部では、基盤岩上限面が、深度3000m付近に確認される。
