東京電力株式会社柏崎刈羽原子力発電所  
敷地および敷地近傍の地質・地質構造  
「追加調査結果」

平成20年7月23日  
東京電力株式会社

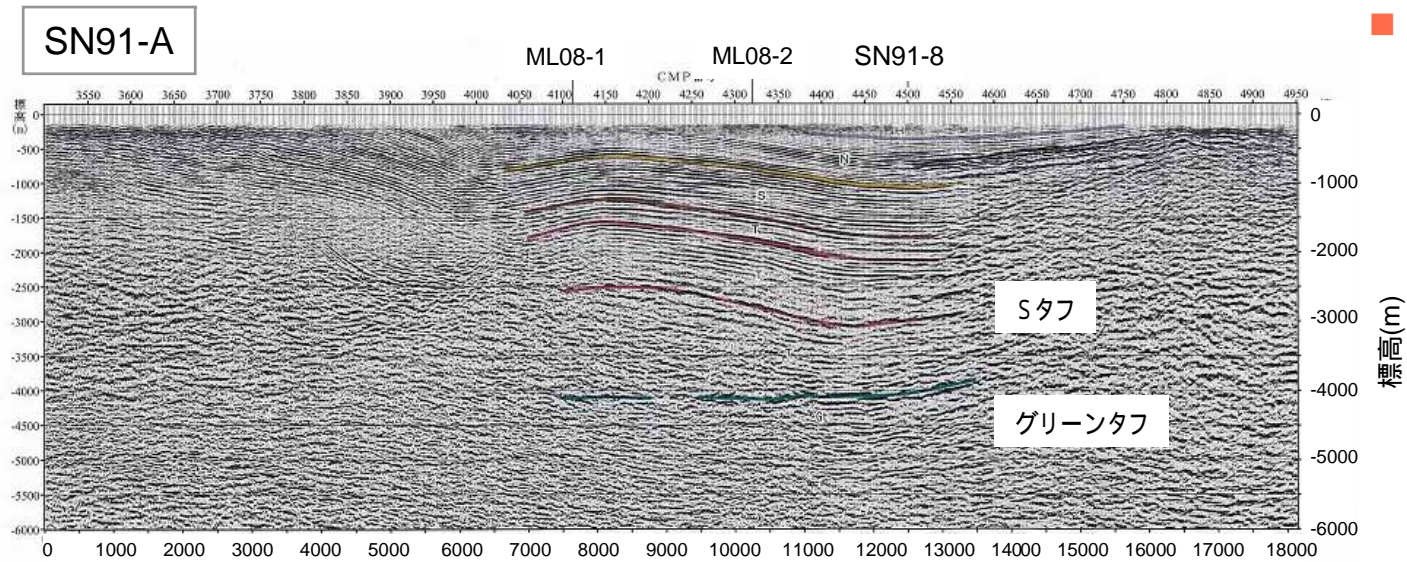
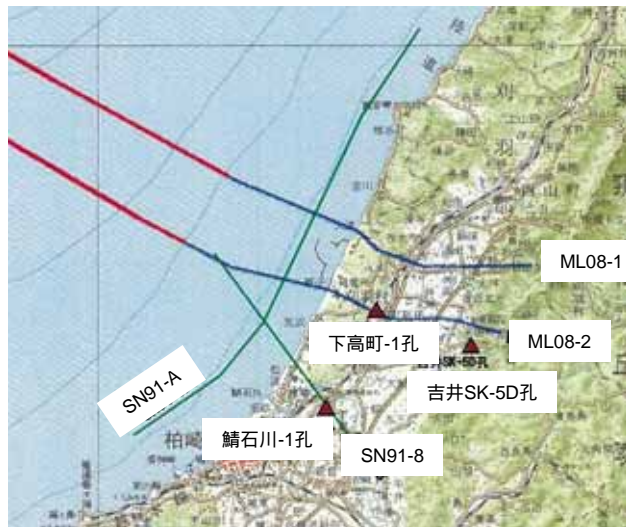
# SN91-8, SN91-A : 敷地付近の地質構造

敷地付近の海側の地層区分については、敷地南側の鯖石川-1孔を踏まえて設定される。

本図のうちSN91-A測線及びSN91-8は、石油公団(現 独立行政法人石油天然ガス・金属鉱物資源機構)が実施した反射法地震探査記録を、東京電力(株)が独自に再処理・解析し、作成したものです。

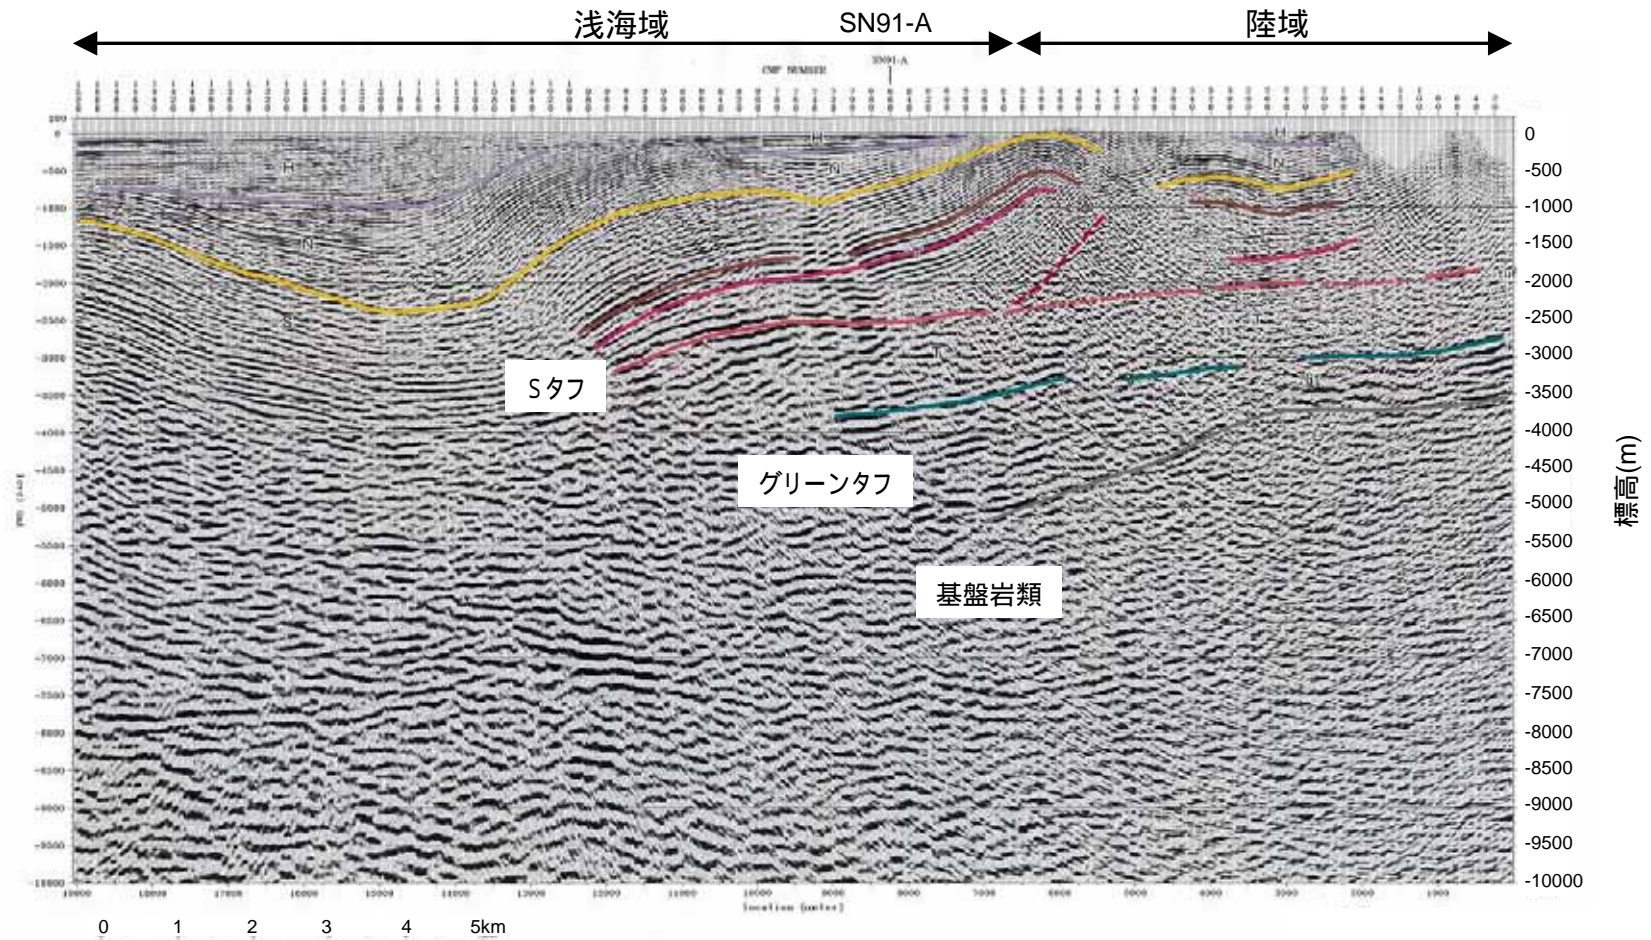
# ML08-1測線：敷地付近の地質構造

- 寺泊層下部には、凝灰岩からなるSタフが確認されている。真殿坂向斜を境として内陸側および海側のSタフの位置から、Sタフは緩やかに西傾斜で連続すると考えられ、真殿坂向斜の深部に想定される真殿坂断層はSタフに収斂する構造であると考えられる。
- 基盤岩類、グリーンタフの上限面は、敷地付近の地下においては、西傾斜の面として深度2500～5000m付近に確認される。

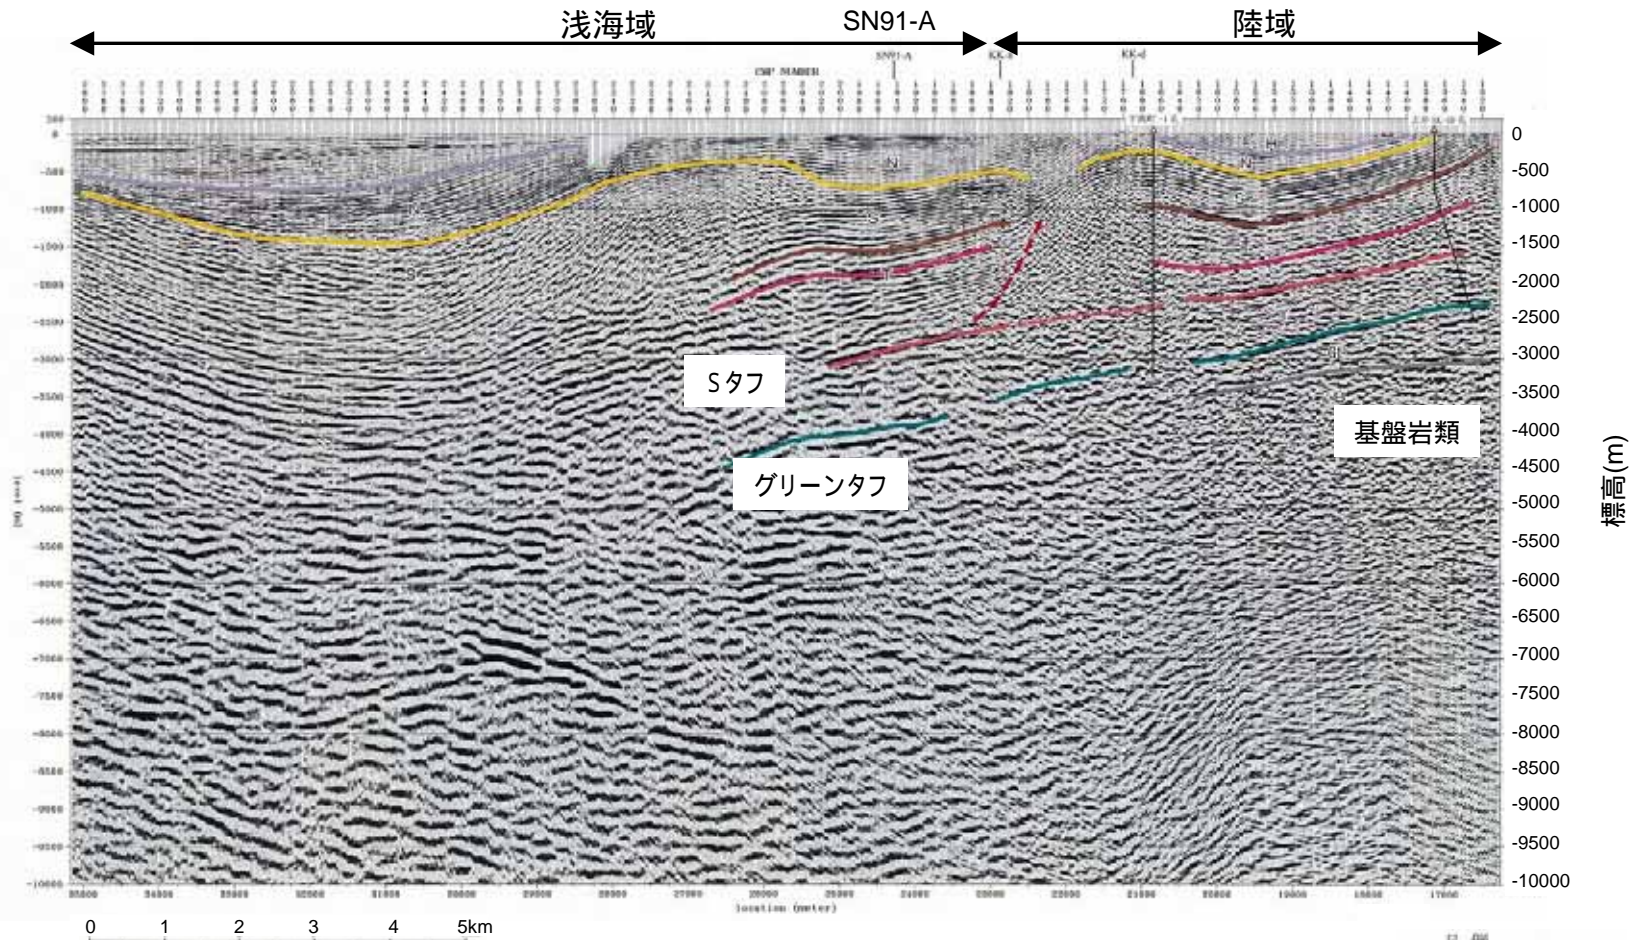
# ML08-2測線：敷地付近の地質構造

- 真殿坂向斜を境として内陸側および海側のSタフの位置から、Sタフは緩やかに西傾斜で連続すると考えられ、真殿坂向斜の深部に想定される真殿坂断層はSタフに収斂する構造であると考えられる。
- 基盤岩類、グリーンタフの上限面は、敷地付近の地下においては、西傾斜の面として深度2500m付近に確認される。

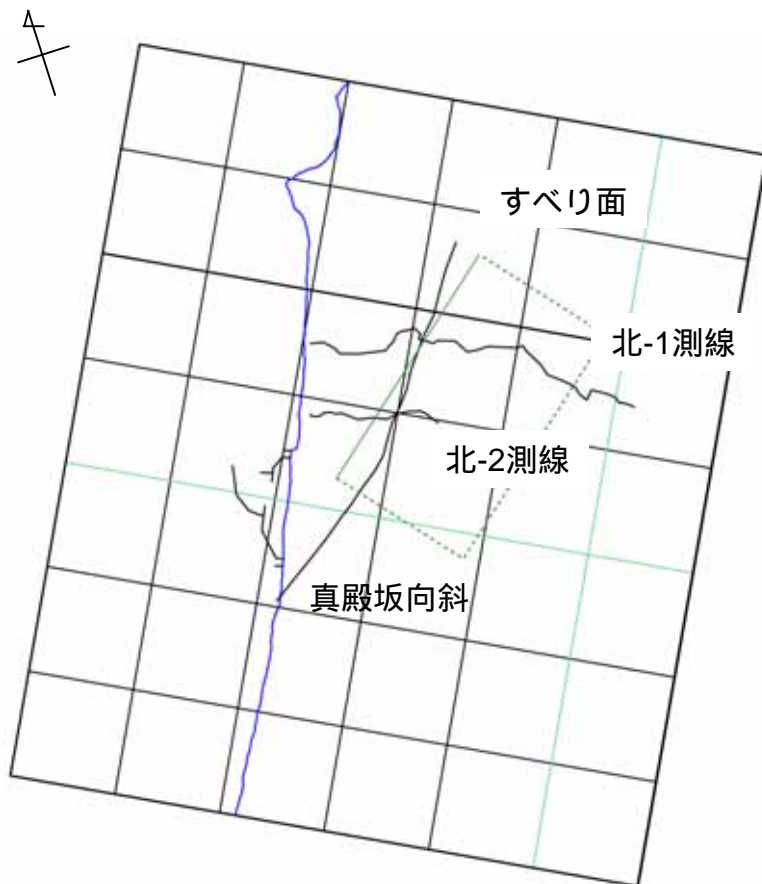
すべり面の位置

- 水準測量の測量結果を再現するために、測量結果と敷地周辺の全体的な変動（国土地理院モデル）との差分を説明する解析モデルの検討を行った。（合同W13-2-2に対するコメントへの補足説明）

走向	N 52.5 E
傾斜	45 ° E
長さ	5 km
上端深さ	0.1 km
幅	4 km
すべり量	10 cm

ケース	傾斜	上端深さ	幅
	°	km	km
基本ケース	45	0.1	4.0
傾斜角の影響	30	-	-
	60	-	-
上端深さの影響	-	0.3	-
	-	0.5	-
幅の影響	-	-	2.0
	-	-	6.0
