第2回 新座洞道火災事故検証委員会

2016年11月4日

東京電力パワーグリッド(株)
新座洞道火災事故検証委員会

4 . 事故当日と現地調査状況について

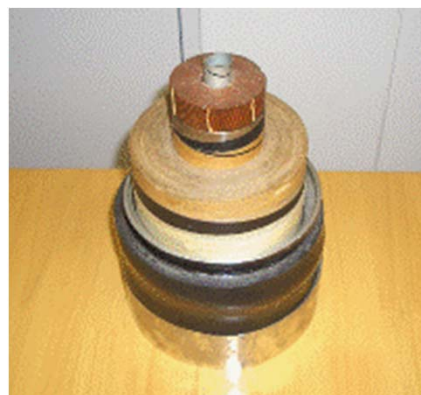
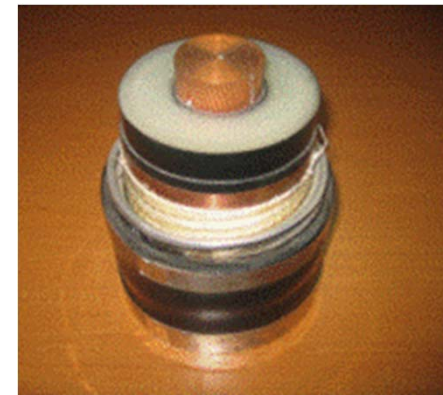
OFケーブル → CVケーブル

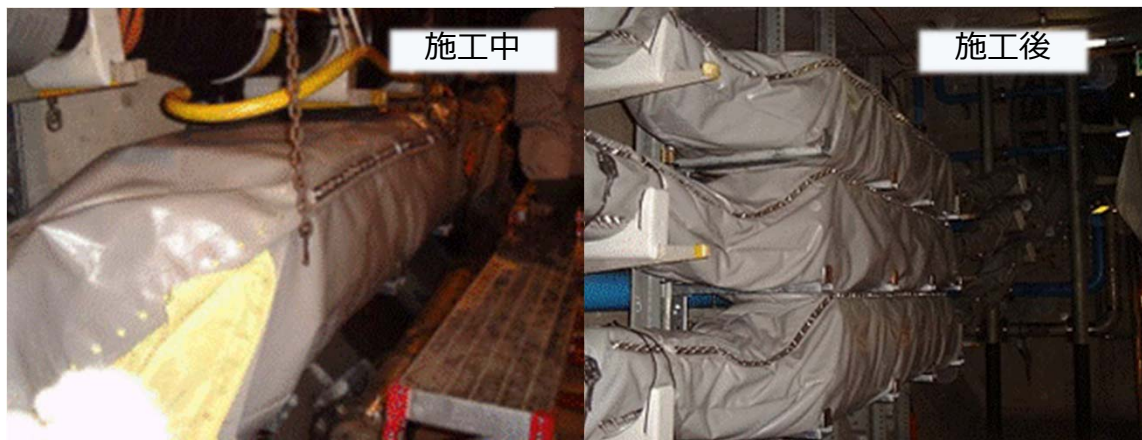
【防災シートイメージ】

- ✓2002年度から推進している防災対策（防災シートもしくは自動消火設備の設置）を2019年度以前に最大限速やかに完了させる
 - ・ 同一洞道内線路併設箇所を優先して前倒し実施
 - ・ 施工力の増強, 工法改善による工期短縮, 停止確保に努める

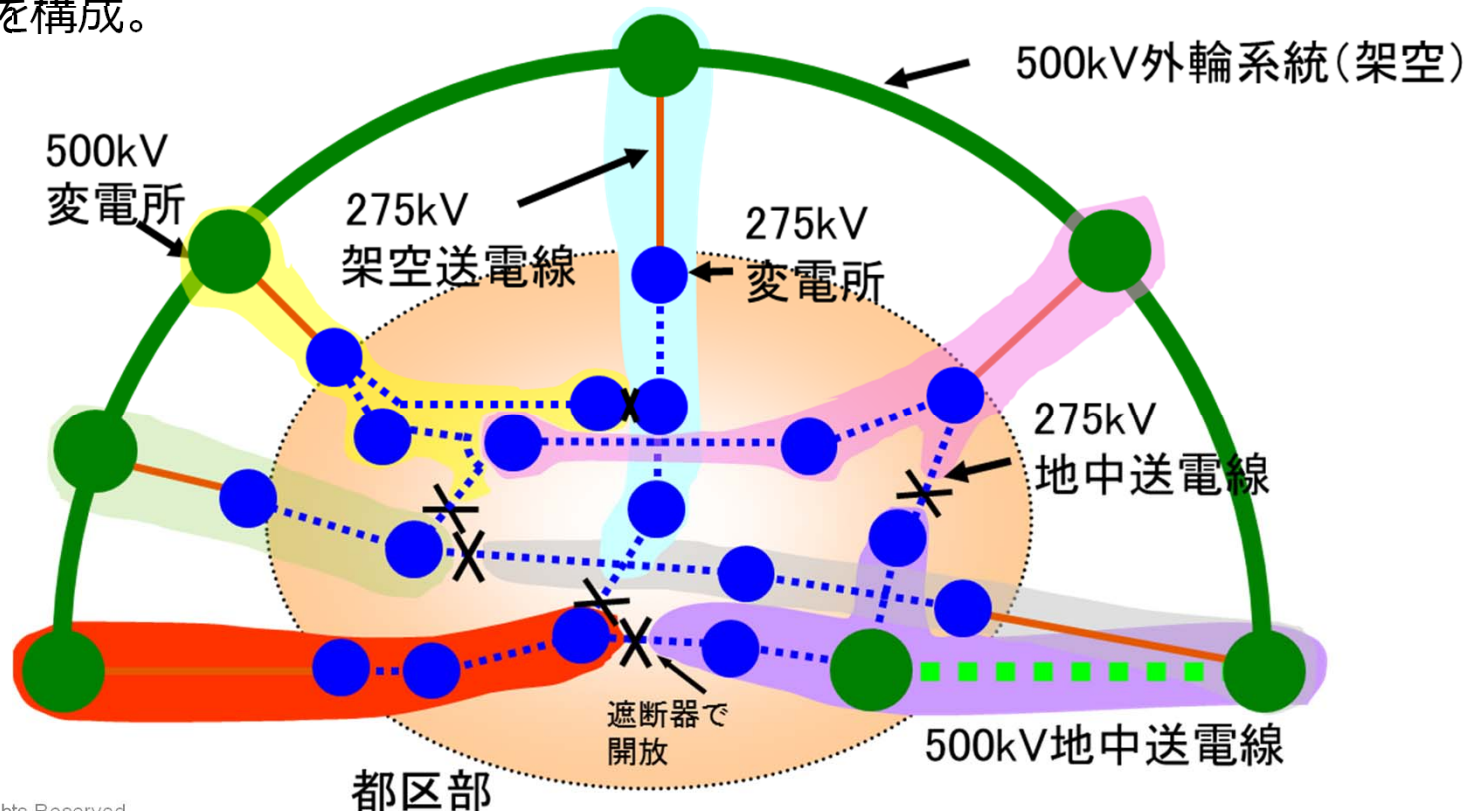
(1) 基幹系統（275kV以上）の都心導入系統の考え方

- 都区部へは，500kV外輪系統に設置された拠点変電所から，多数の送電ルート（275kV架空・地中送電線および500kV地中送電線）で電力を供給。
- 都区部付近までは275kV架空送電線にて，都心へは275kV地中送電線にて送電しており，各方面からの275kV地中送電線は都心部で相互に連系できるよう構成。
- 運用は放射状系統とし，架空・地中ともに単一設備事故時には供給支障を生じないこと、ルート事故の際には異なる500kV変電所に切り替えることで、短時間で復旧できる系統を構成。

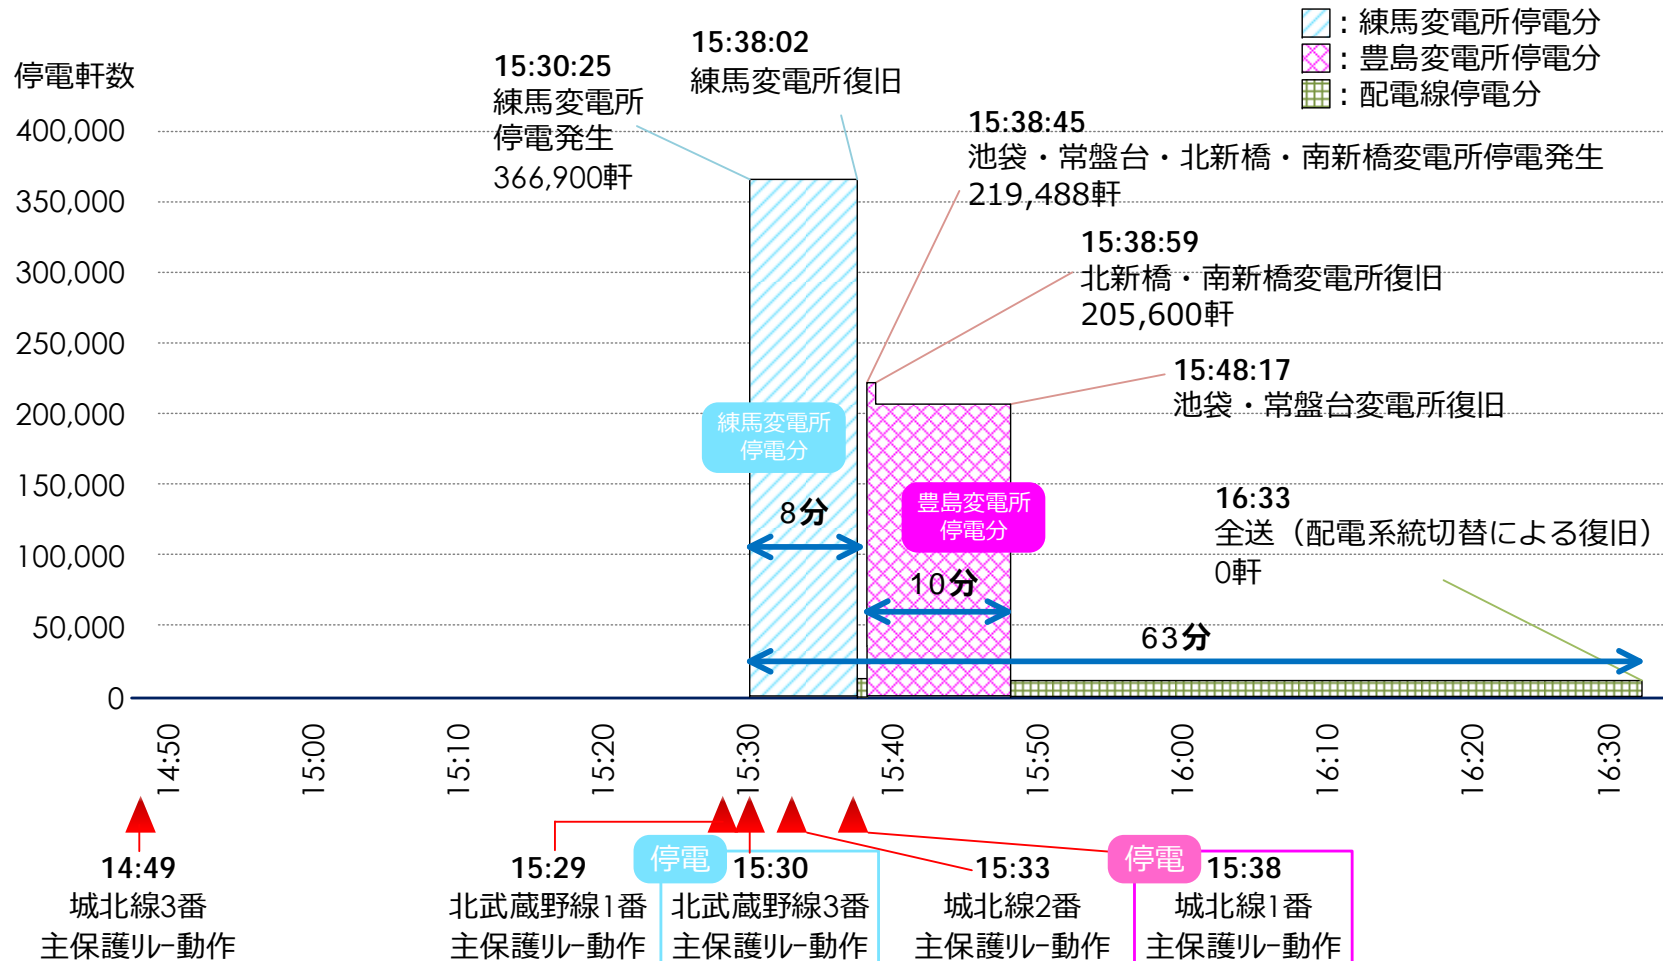
(2) 今回の事故復旧を踏まえた信頼性評価

- 練馬変電所，豊島変電所は一旦停電したものの，各々10分程度で復旧。
- 基幹系統の都心導入系統の考え方にに基づき復旧しており，現在の系統構成・運用は妥当と評価。
