福島第一原子力発電所に来襲した津波の敷地到達時刻について

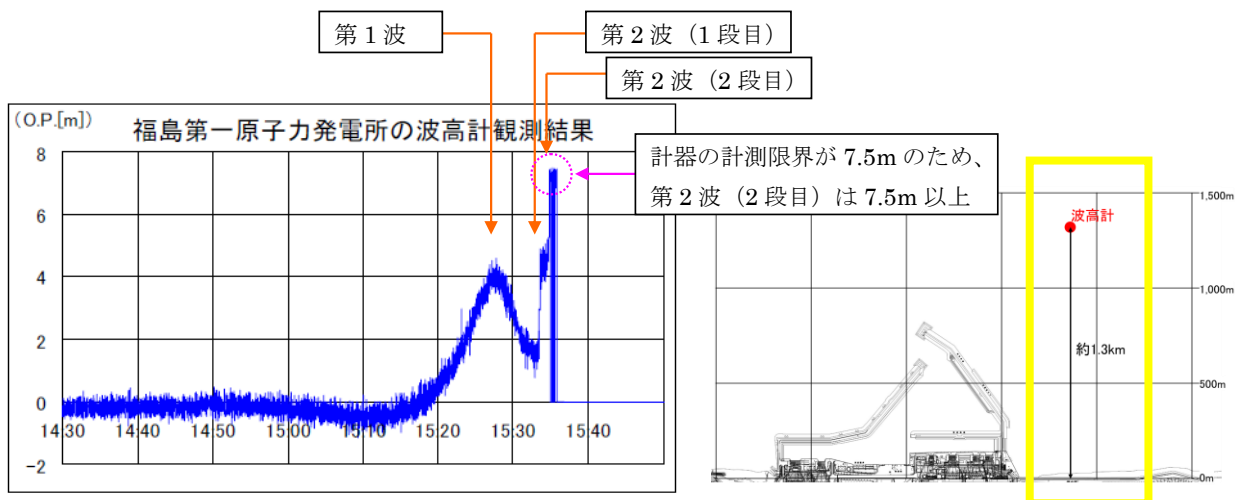
波高計記録および写真を詳細に分析するにあたり、福島第一原子力発電所に来襲した津波を、下図のとおり定義する。

波高計観測記録及び福島第一原子力発電所敷地と波高計の位置関係

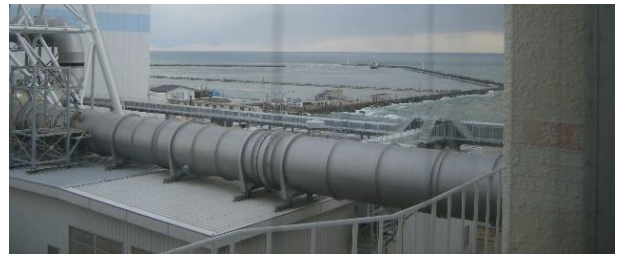
南防波堤にかかる海水面の状況から、写真 1 から写真 4 の 1 分 26 秒間において、徐々に水位が低下している。また、写真 4 から写真 5 の 3 分 34 秒間においては、明瞭に水位が低下している。

写真 1 を除いたとしても、少なくとも写真 2 から写真 5 の時間帯（4 分 26 秒間かそれ以上）は、港内の水位はゆるやかに低下していたものと判断される。

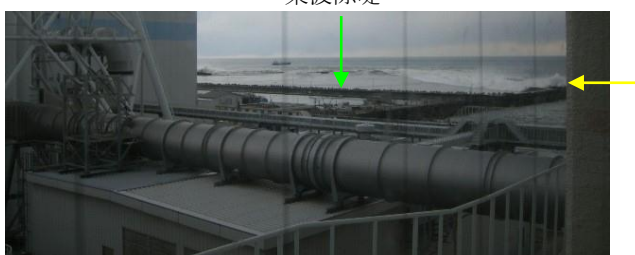
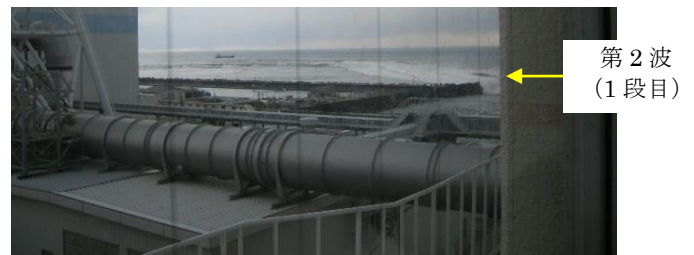
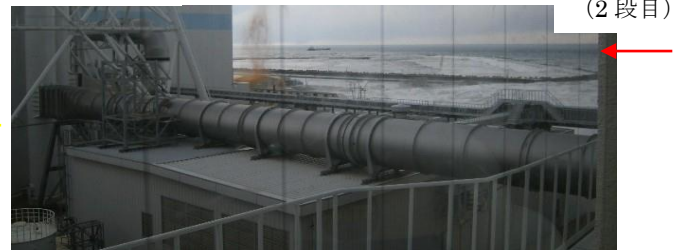
写真 9 から写真 12 にかけて、南防波堤に沿って段波、すなわち第 2 波（1 段目）が進行する様子が確認できる。

写真 11 では、南防波堤の付け根付近は津波に覆われている一方で、東波除堤には段波が到達した様子が認められない。このため、茶色い水柱は、港内から（東から）の津波ではなく、南東側から 4 号機前面に浸入してきた津波によるものと判断されるが、4m 盤に遡上したのち構造物に衝突して上方へ上がったのか、あるいは放水路を通じて開口部から吹き上げたのかについては、この写真だけからは判断できない。なお、場所については、4 号機前面の 10m 盤にある小屋のすぐ北東側で水柱が上がっていることから、4m 盤と 10m 盤の境界付近で水柱が形成されているものと判断される。

写真 11、写真 12 では、沖合に第 2 波（2 段目）と推定される波が認められることから、写真 11 の水柱は、写真 6～写真 8 で確認される数 m 級の第 2 波（1 段目）が、4m 盤と 10m 盤の境界付近に到達した際に生じたものと判断される。

第 2 波（1 段目）の到達を示す写真 8 から写真 12 までは 48 秒間であり、その間の現象に見落としではなく、水柱は第 2 波（1 段目）が原因で発生したものと判断される。

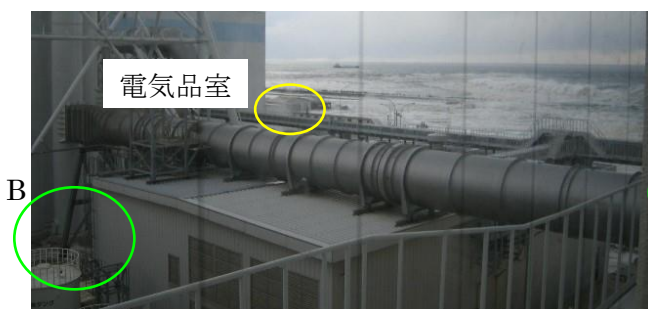
水柱が上がった写真11の20秒後である写真13において、10m盤の浸水が認められる。

写真13の6秒後である写真14の右上には東波除堤と考えられる構造物が見えており（A）、この時点は写真7・8で確認される数m級の第2波（1段目）が到達した前後と考えられる。また、写真15、写真16では、排気筒の付け根部分が見えており（B）、写真17、写真18にあるような大規模な津波の遡上は認められない。これらのことから、写真13～写真16において、10m級の第2波（2段目）は未だ10m盤には到達しておらず、写真13、写真14に認められる10m盤への遡上は、第2波（1段目）による限定的な遡上と判断される。

写真14の12秒後に撮影された写真15では、南防波堤および北防波堤を覆う津波が到達している。写真15の14秒後に撮影された写真16では、南防波堤および北防波堤に加えて、東波除堤も津波に覆われるとともに、港内に大きな段波が認められる。

写真14より以前の写真では、いずれも、防波堤や波除堤が確認できていたが、写真15、写真16で初めて港湾が津波に覆い尽くされている。このことから、写真15、写真16で港内に認められる津波が、10m級の第2波（2段目）であると判断される。ただし、写真15、写真16では、排気筒の付け根部分が見えていることから、第2波（2段目）は未だ10m盤には到達していないものと判断される。

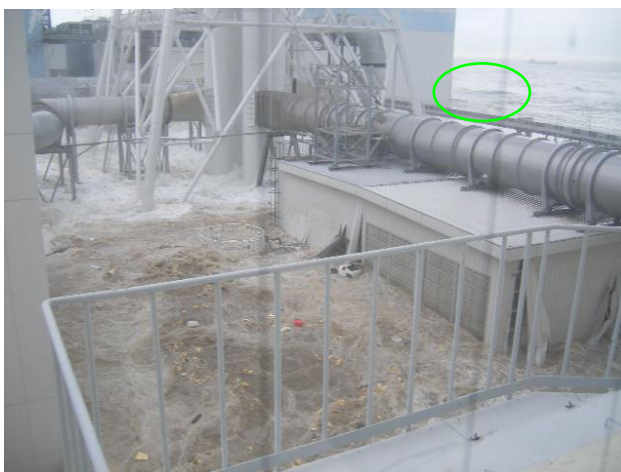
写真16の14秒後に撮影された写真17では、10m盤上に大量かつ急激な海水の流れ込みが認められ、写真18、写真19と続く。写真17では、港湾側の様子は判然としない。写真18、写真19では津波により上昇した海面が確認できるが、ここに防波堤・波除堤は認められないことから、第2波（1段目）とは異なり、防波堤・波除堤を全面的に覆う津波が来襲していることが判る。

写真18は、港内に巨大な津波が押し寄せた写真16から、24秒後である。また、写真18、写真19では、写真15、写真16までは写っていた10m盤の電気品室がほぼ水没している。この電気品室の高さは5.15mであることから、写真18、写真19の津波は0.P.+15m程度の高さと考えられる。

以上のことから、写真18の前後には、福島第一原子力発電所の全ての原子炉建屋付近に、高さ0.P.+15m程度の津波第2波（2段目）が到達していたものと判断される。

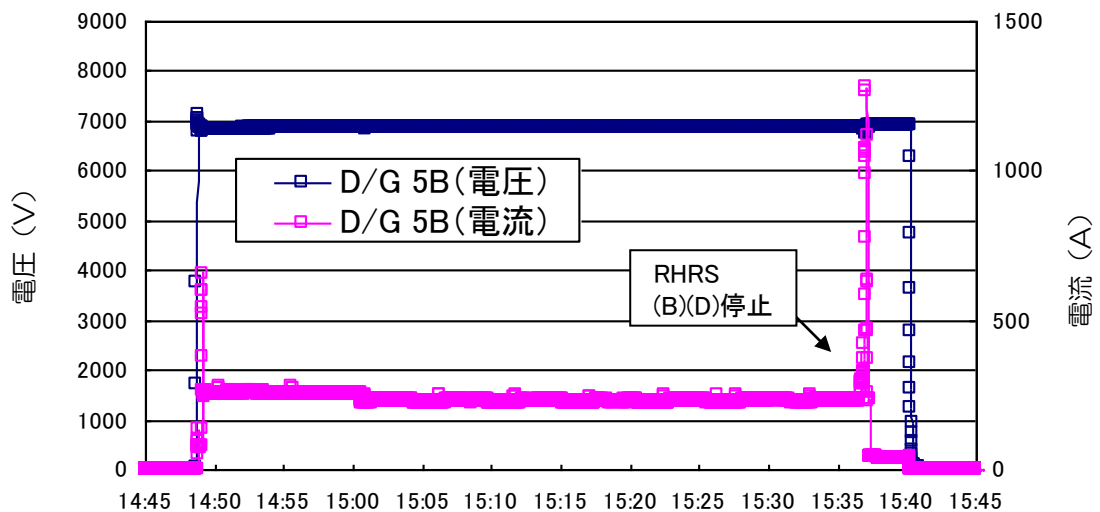
○5号機 D/G(5A)、(5B)

プロセス計算機のデータから、5号機のD/G(5A) (5B) については、15時40分前後に異常が発生し、機能喪失している事が記録されている。

D/G(5A) (5B)は、後日の調査でD/G本体に被水の影響はないため、D/Gの関連機器による影響もしくは非常用電源盤の被水等により機能を喪失したものと想定している。
