## 空間線量率モニタリングデータに基づく 1 号機事故進展の推定

## 1. はじめに

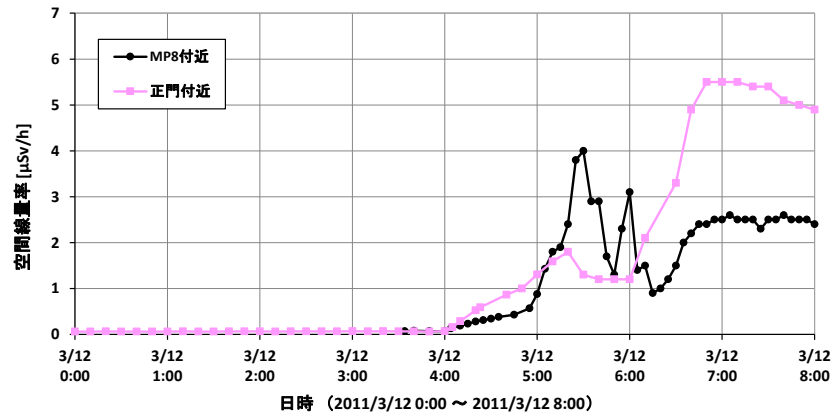
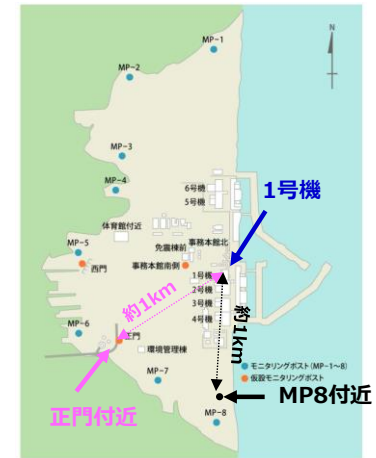
図 1 発電所敷地内の空間線量率モニタリングデータ[1]

発電所敷地内の空間線量率は、通常放射性物質の放出を監視するモニタリングポスト（以下、MP）が電源喪失に伴い監視できなくなった<sup>1)</sup>ため、モニタリングカーにより測定を行っていた。当該の時間帯においては、図 1 中に示すとおり、空間線量率は 1 号機から約 1km 離れた正門付近と MP8 付近で測定を行っていた。図 1 のグラフより、発電所敷地内の空間線量率は、3 月 12 日 4:00 頃までは低い値で安定していたが、4:00 頃から顕著な変動が始まることを確認できる。

図 1、2 に 3 月 12 日 0:00 から 8:00 までの発電所敷地内の空間線量率モニタリングデータ及び発電所敷地外の空間線量率モニタリングデータ[2]を示す。

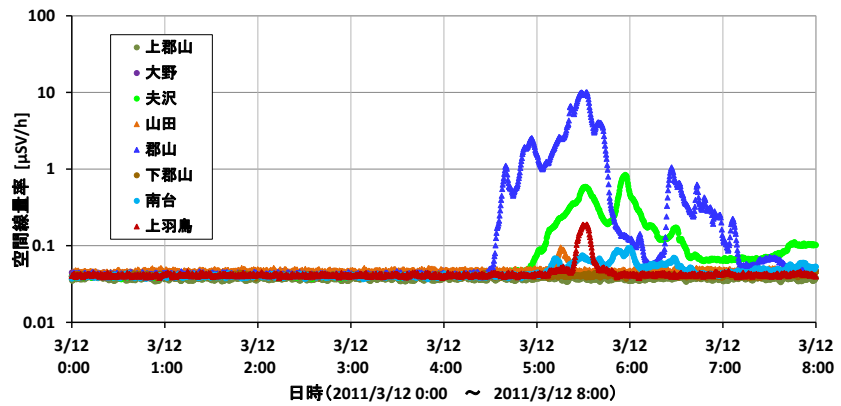
図 2 発電所敷地外の空間線量率モニタリングデータ[2]

発電所敷地外の空間線量率は、福島県のモニタリングポストにて地震発生以降も計測が行われていた。図 2 のグラフより、発電所敷地外の空間線量率は、3 月 12 日 4:30 頃までは低い値で安定していたが、4:30 頃から顕著な変動が始まることを確認できる。

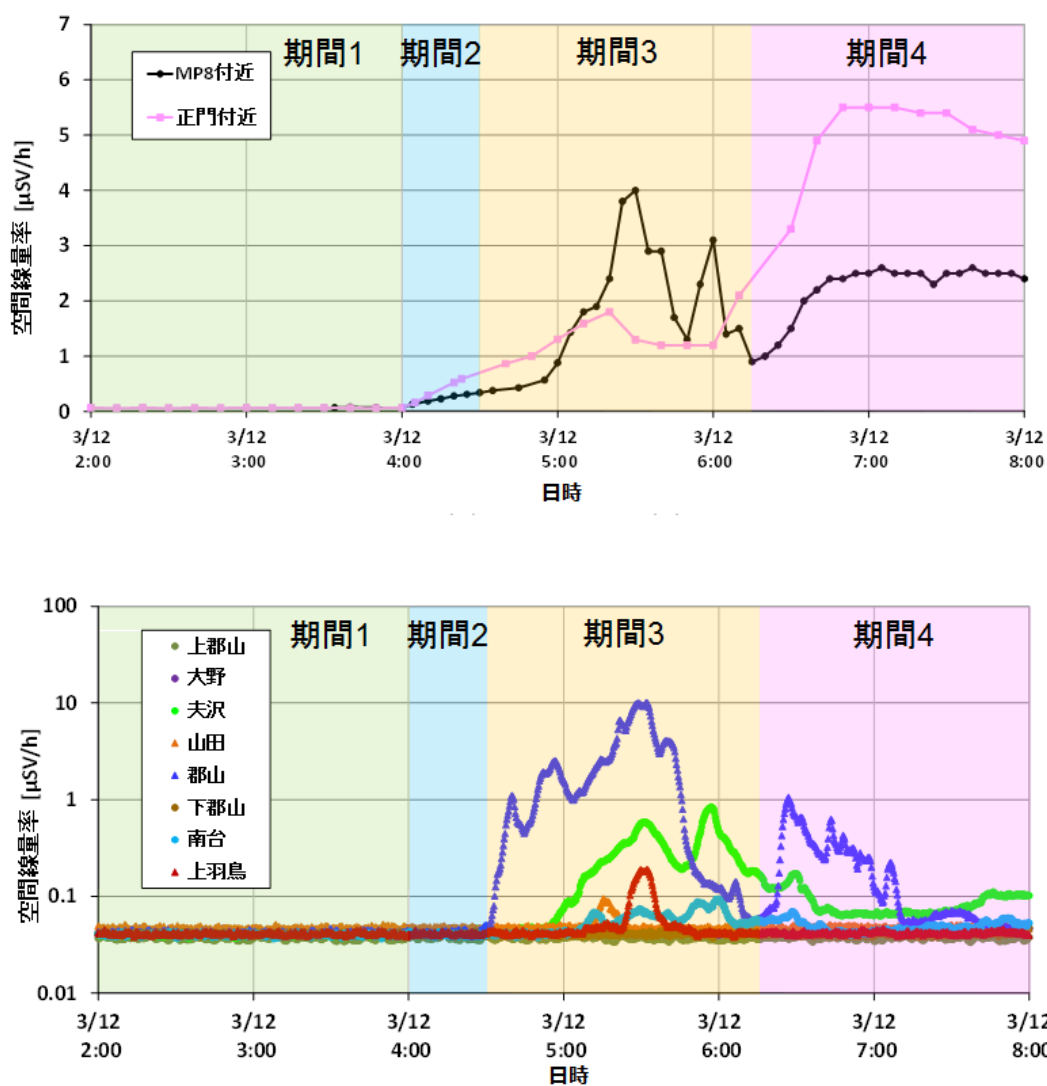
図5 空間線量率モニタリングデータと検討対象期間の区分  
(上：発電所敷地内、下：発電所敷地外)

本検討の対象期間を図5で示す期間に分け、発電所敷地内外の空間線量率の変動挙動をもとに放射性物質の移行・放出挙動を推定した。その推定結果を以下に示す。

- ・ 期間 1 (4:00 頃まで) : 発電所敷地内外の空間線量率に大きな変化は確認されない。従って、原子炉建屋外で観測できるほど格納容器から原子炉建屋及び環境中への放射性物質の移行は顕著ではなかったと推定する。

- ・ 期間 2 (4:00 頃～4:30 頃まで) : 発電所敷地内の正門付近及び MP8 付近ではこの期間に空間線量率が同時に上昇したことが確認でき、ピークは現れていない。つまり、パターン A (直接線・スカイシャイン線の影響) の特徴が顕著に現れていると考えられる。従って、正門付近及び MP8 付近で観測できるほど格納容器から原子炉建屋への放射性物質の移行があったものと推定する。

- ・ 期間 3 (4:30 頃～6:00 過ぎまで) : 発電所敷地内外でパターン B (クラウドシャイン線の影響) の特徴である空間線量率のピークが現れている。郡山の MP にて 4:30 過ぎに最も早くピークが発生しているが、発電所から東側にあたる海方向の空間線量率が不明であることなどから、必ずしもこのときを起点に原子炉建屋の放出が始まったとは判断できない。なお、パターン B (クラウドシャイン線の影響) が顕著ではあるが、パターン A (直接線・スカイシャイン線の影響) も継続していると考えられる。従って、遅くとも 4:30 頃には原子炉建屋から環境中へ放射性物質が放出されたものと推定する。

- ・ 期間 4 (6:00 過ぎ～8:00 頃まで) : 発電所敷地内の正門付近及び MP8 付近で空間線量率がほぼ同時に上昇し、その後ほぼ水平で推移している。この傾向から、パターン A (直接線・スカイシャイン線による影響) の特徴が現れていると考えられる。これらの空間線量率は、それ以前の値と比較してより大きくなっていることが確認できる。従って、格納容器から原子炉建屋へ放射性物質の更なる移行があったものと推定する。なお、発電所敷地外における空間線量率にはパターン B (クラウドシャイン線の影響) の特徴であるピークが確認できる。従って、原子炉建屋から環境中への放射性物質の放出も継続していたものと推定する。

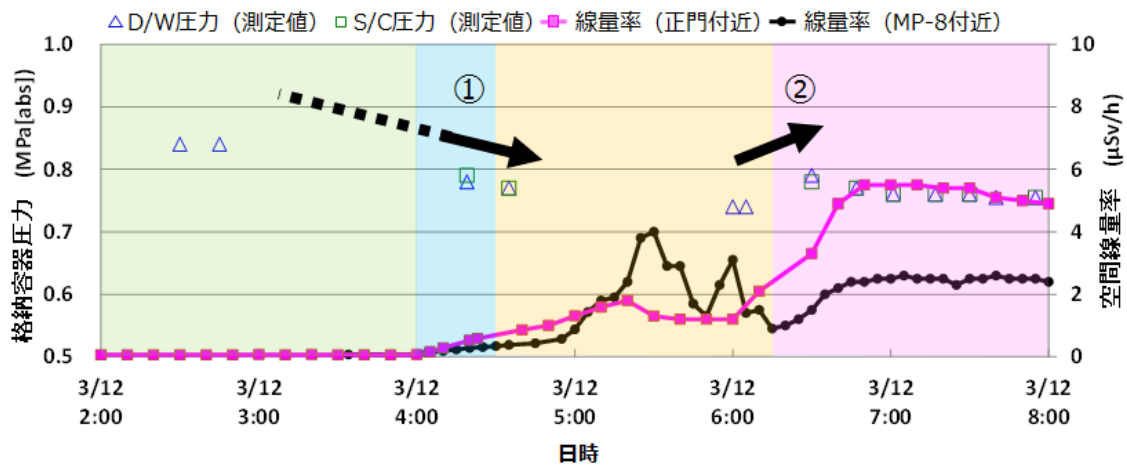
図 6 発電所敷地内の空間線量率及び 1 号機格納容器圧力挙動

図6に発電所敷地内の空間線量率と1号機の格納容器圧力挙動を示す。D/W 圧力は2:45時点で0.84MPa[abs]であったが、4:19時点で0.78MPa[abs]、4:35時点で0.77MPa[abs]と低下傾向を示しており（図中①）、その後6:00時点の0.74MPa[abs]から6:30時点の0.79MPa[abs]へ上昇傾向を示している（図中②）。この格納容器圧力が変化している①、②の時間帯では、いずれも発電所敷地内の空間線量率は上昇している。3.1.の期間2、期間4に述べたとおり、これらの空間線量率の上昇傾向はパターンA（直接線・スカイシャイン線の影響）の特徴が顕著に現れていることから、①の時間帯で格納容器から原子炉建屋への放射性物質の移行があり、②の時間帯で更なる移行があったものと考えられる。格納容器圧力が低下傾向を示している①の時間帯においては、4:00頃に消防車にて原子炉注水を実施しているものの、高い原子炉圧力のため注水できていたとしても少量であったと考えられる（添付資料1-5参照）ことから、格納容器の冷却・除熱はほとんどできていない状況であったと推定される。従って、格納容器圧力の低下は、格納容器バウンダリが損傷し、格納容器ガスが漏えいしたために生じたものと考えられる。この状況は、4:00頃から空間線量率上昇に寄与する放射性物質の移行があったとの推定と整合している。一方、②の時間帯において、更なる放射性物質の移行があったと推定しているが、単純に格納容器の漏えい面積の増大によるガスの漏えい量の増加を想定すると、①の時間帯と同じく格納容器圧力は低下するはずである（なお、5:46から消防車注水を再開しているが、4:00頃の注水と同様、格納容器の圧力変化にはほとんど寄与していないと推定する）。しかし、②の時間帯では格納容器圧力は上昇している。つまり、①の時間帯で既に格納容器からガスの漏えいが始まり、格納容器圧力が低下傾向にある中で、それを上回るだけの圧力上昇を生じさせる何らかのイベントが格納容器内で発生したものと推定できる。これに伴い、格納容器からのガスの漏えい量が増加し、放射性物質の原子炉建屋への移行量が増加したものと考えられ、空間線量率の上昇はこの変化を捉えたものと考えられる。

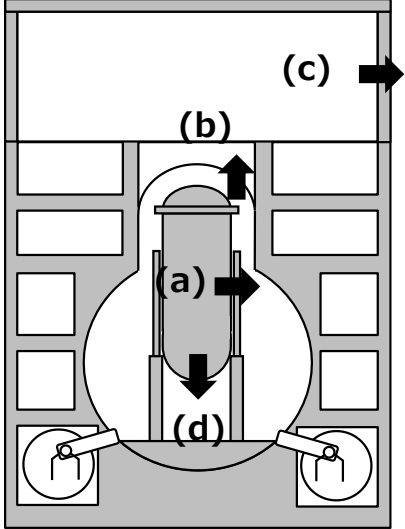
表 1 空間線量率モニタリングデータ等により推定した事故進展シナリオと既往検討における事故進展シナリオとの比較

<p>(a) 圧力容器（接続している各種配管） → 格納容器 (b) 格納容器 → 原子炉建屋 (c) 原子炉建屋 → 環境 (d) 圧力容器（下部ヘッド） → 格納容器</p>
3月11日	<ul style="list-style-type: none"> <li>燃料が熔融し、原子炉圧力容器から格納容器への放射性物質の移行が起きている。（図中(a)）</li> <li>炉心部から圧力容器（下部ヘッド）へ熔融燃料の移行が起きている。</li> </ul>	<p>&lt;推定(1)&gt; 3月12日 4:00頃までは、原子炉建屋外で観測できるほど格納容器から原子炉建屋及び環境への放射性物質の漏えいは顕著ではなかったと推定。</p>	
3月12日 4:00頃		<p>&lt;推定(2)&gt; 4:00頃には、原子炉建屋外で観測できるほど格納容器から原子炉建屋への放射性物質の移行があったものと推定。（図中(b)）</p>	
4:30頃		<p>&lt;推定(3)&gt; 遅くとも 4:30頃には、原子炉建屋から環境へ放射性物質が漏えいしたものと推定。（図中(c)）</p>	
6:00頃	<ul style="list-style-type: none"> <li>圧力容器（下部ヘッド）損傷（図中(d)）</li> </ul>	<p>&lt;推定(4)&gt; 6:00頃に格納容器圧力を上昇させる何らかのイベントが発生し、放射性物質の原子炉建屋への移行量増加に寄与したものと推定。（図中(d)）</p>

表1に既往検討と本検討における事故進展シナリオを比較した表を示す。既往検討の事故進展シナリオでは、3月11日の時点で、燃料が溶融し、原子炉圧力容器から格納容器への放射性物質の移行が起きており、炉心部から圧力容器（下部ヘッド）へ溶融燃料の移行が起きていると推定している。つまり、放射性物質は既に格納容器内へ移行している状況にあり、本検討での<推定(1)>3月12日4:00頃まで原子炉建屋外で観測できるほどの格納容器から原子炉建屋及び環境への放射性物質の漏えいが顕著ではなかった状態、<推定(2)>4:00頃には観測できるほど格納容器から原子炉建屋へ放射性物質が移行した、との推定に矛盾はない。また、既往検討の事故進展シナリオでは、3月12日6:00頃に圧力容器（下部ヘッド）が損傷し、溶融燃料が格納容器へ移行したものと推定している。高温の溶融燃料が格納容器へ移行すると、格納容器圧力を上昇させることから、本検討での<推定(4)>6:00頃に格納容器圧力を上昇させる何らかのイベントが発生したとの推定に整合する。
