停電復旧に向けた対応等について（報告）

東京電力パワーグリッド株式会社

<20190927 保第 30 号 令和元年 10 月 1 日 停電復旧に向けた対応等について（報告徴収）>

3. 鉄塔及び電柱の被害状況及び被害発生原因について

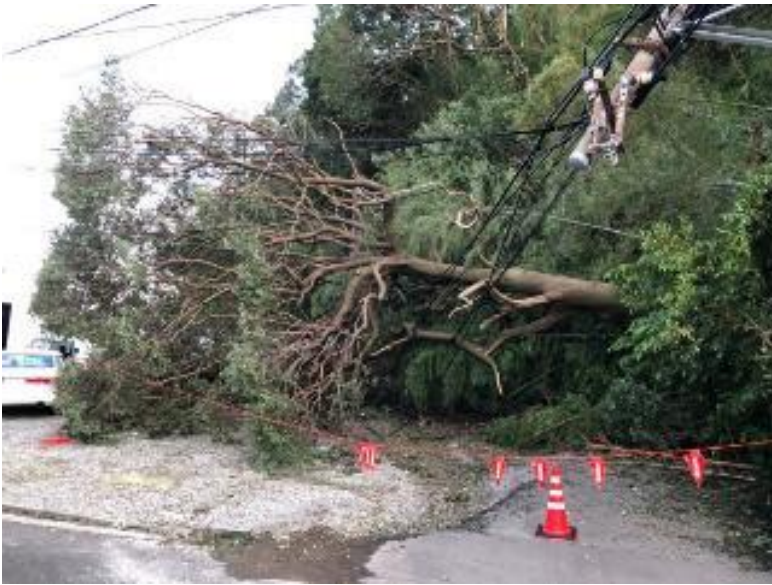
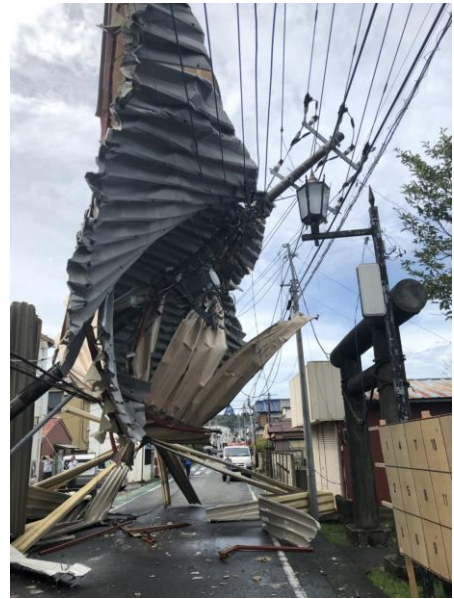
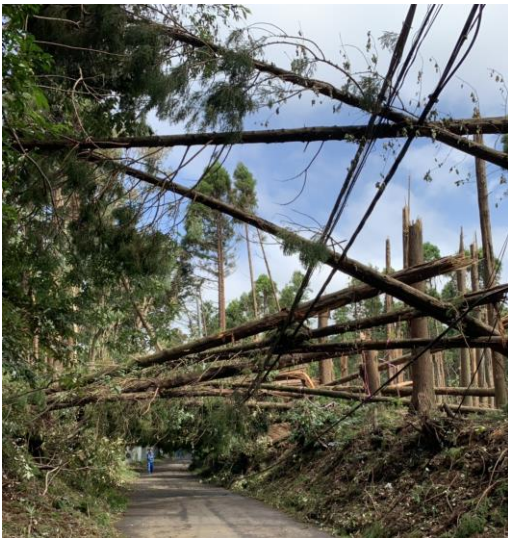
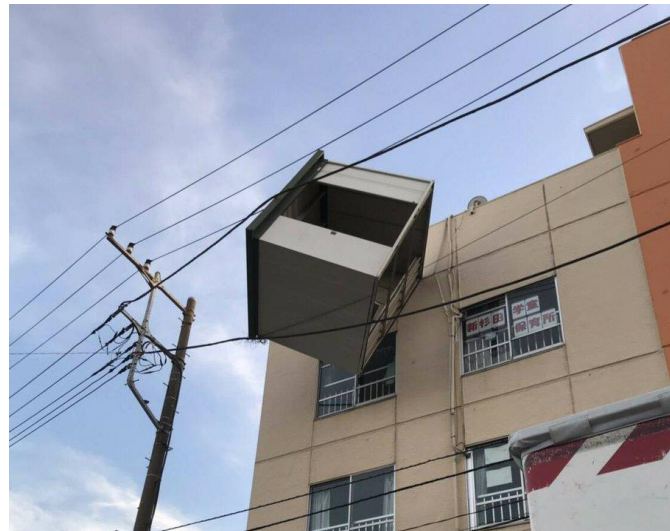
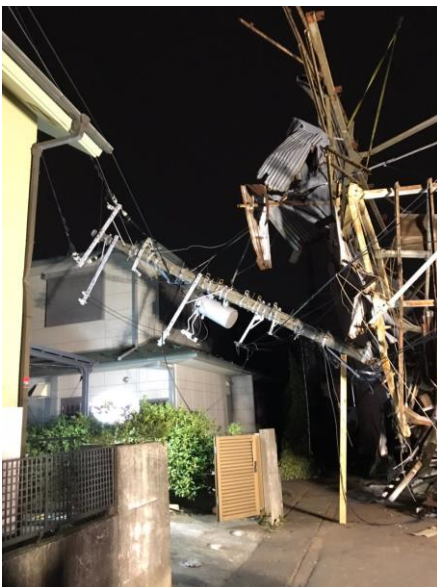
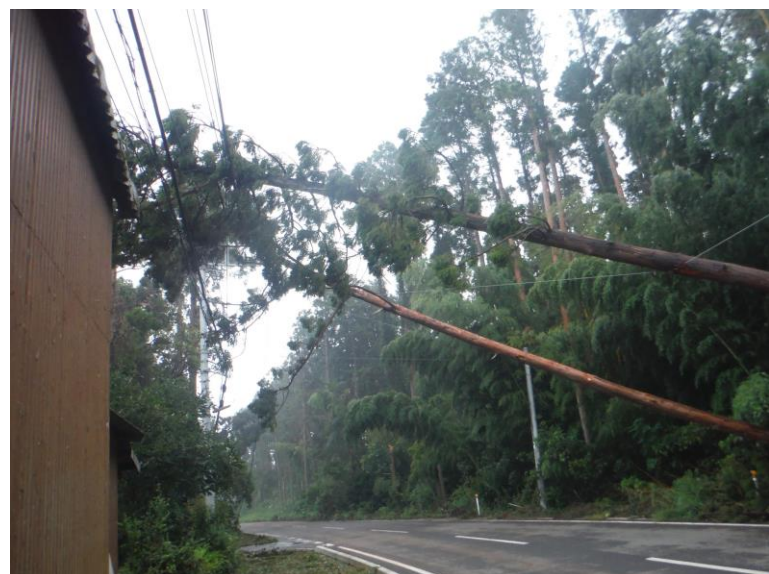
<千葉県山武市，成田市，神奈川県横浜市等における令和元年台風 15 号による被害写真>

以上から、気圧傾度が高く、特に千葉エリアでは瞬間的な暴風により、甚大な被害が生じたものと想定される。

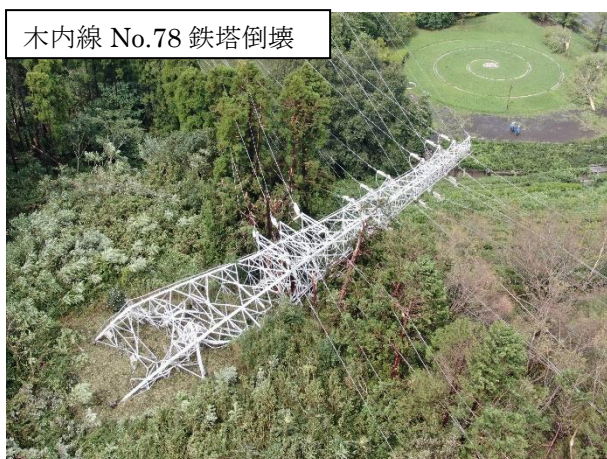
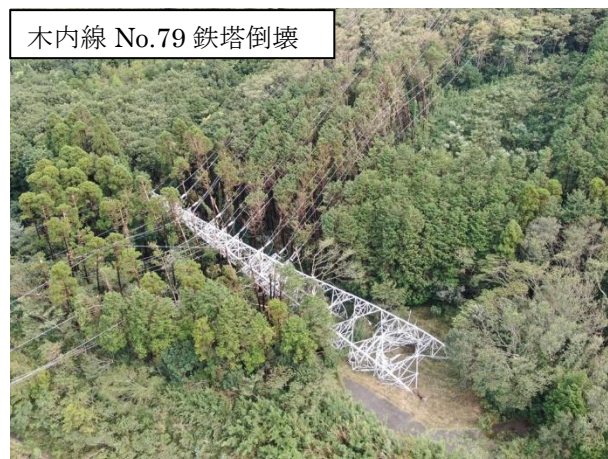
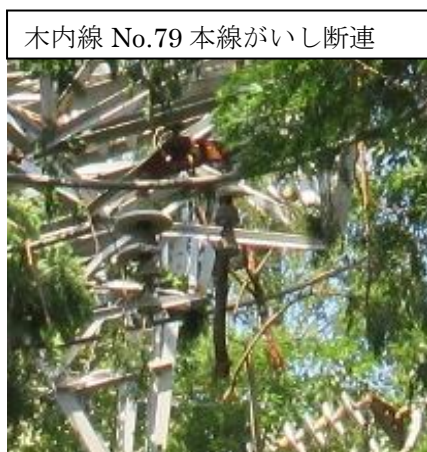
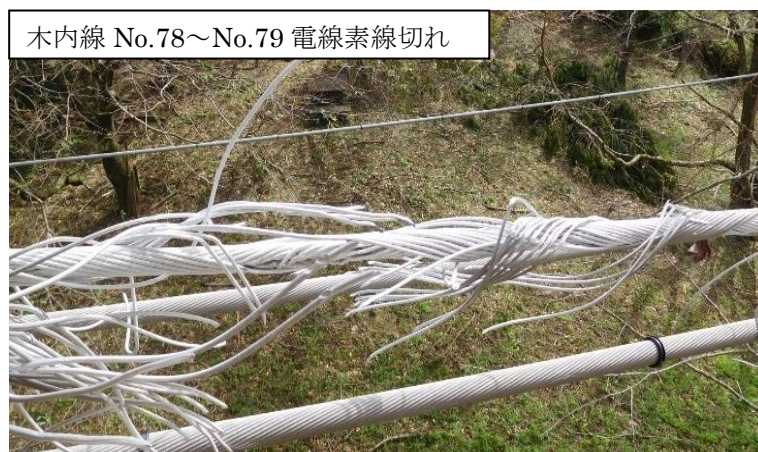
<参考_倒壊した木内線 No.78, No.79 及び倒壊に伴うがいし, 電線の被害状況>

鉄塔 No.	支持物	がいし	電線
木内線 No.78	鉄塔の下部から北北西の方向へ倒壊していることが確認されたが、鉄塔の上部は、電線に支えられ、地面と接触していない状況	・長幹支持がいし全12本中9本が折損	電線18条、架空地線2条の全20条に断線は無かったものの、北側の最上段に架線されている内房線の電線1条にて素線切れを確認
木内線 No.79	鉄塔の下部から北北西の方向への倒壊を確認	・本線がいしが1連断連 ・長幹支持がいし全24本中23本が折損

・調査中(2019年9月30日より66kV木内線鉄塔倒壊事故調査検討委員会設置し、2019年12月中旬に報告予定)。

・(1) a. の原因究明結果をもって、再発防止策を検討する(2019年9月30日より66kV木内線鉄塔倒壊事故調査検討委員会設置し、2019年12月中旬に報告予定)。

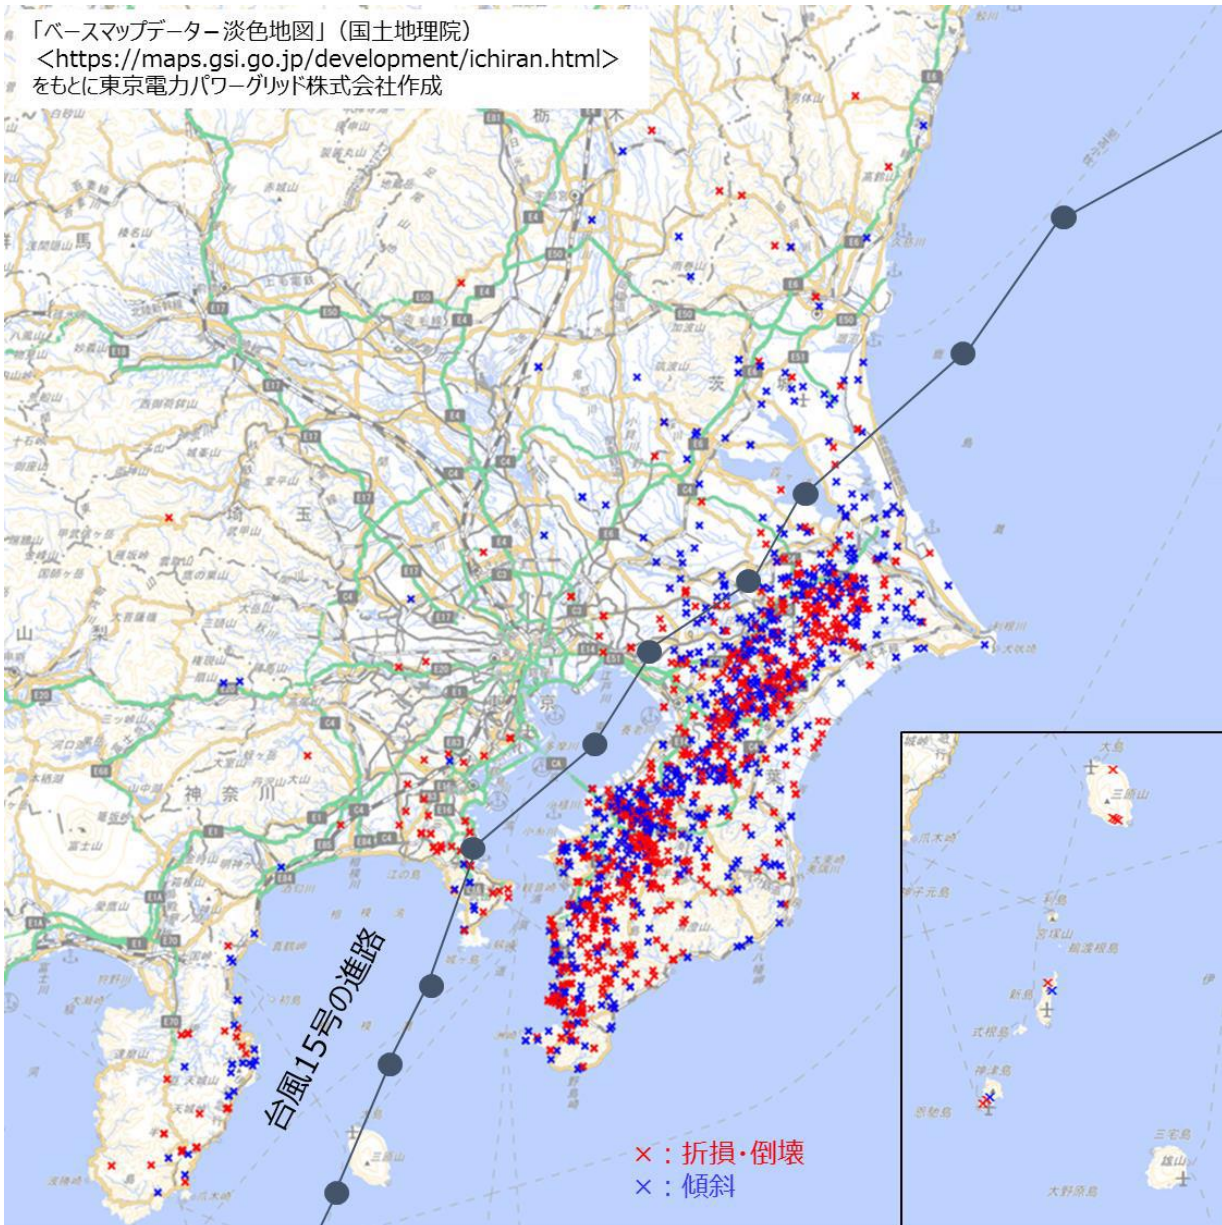
<台風 15 号の影響による電柱の被害発生状況分布図>

当社供給エリア内において、台風 15 号の影響により、損壊や傾斜等の被害を受けた電柱 1,996 本の設置箇所については、下図「台風 15 号の影響による電柱の被害発生状況分布図」のとおりであり、特に千葉県内に被害が集中した。

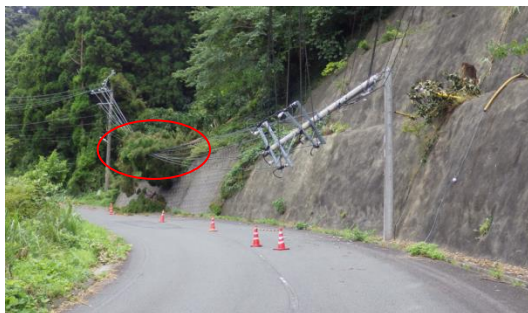
倒木による電柱倒壊（館山エリア）

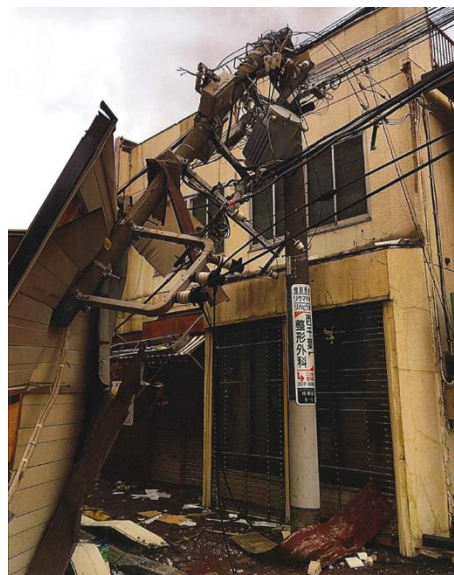
建物倒壊による電柱倒壊（千葉エリア）

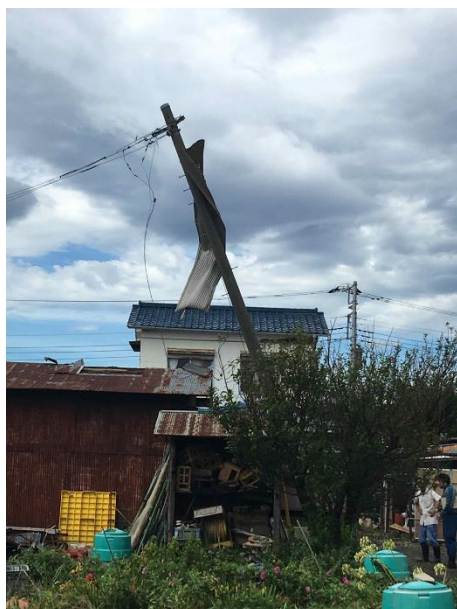
飛来物による電柱倒壊（相模原エリア）

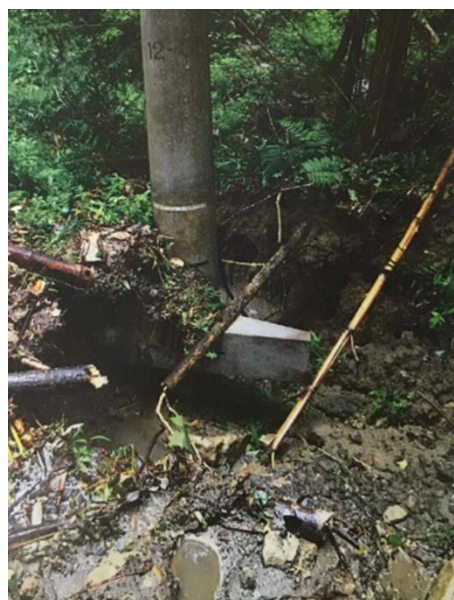
地盤影響による電柱傾斜（茂原エリア）
