台風 15 号対応検証委員会報告書

2020 年 1 月 16 日

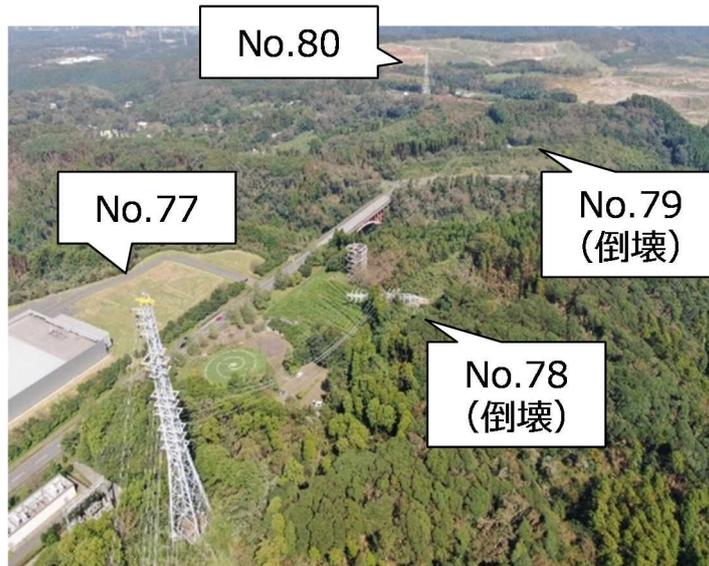
図 7 : 木内線 No. 78、79 鉄塔倒壊全景

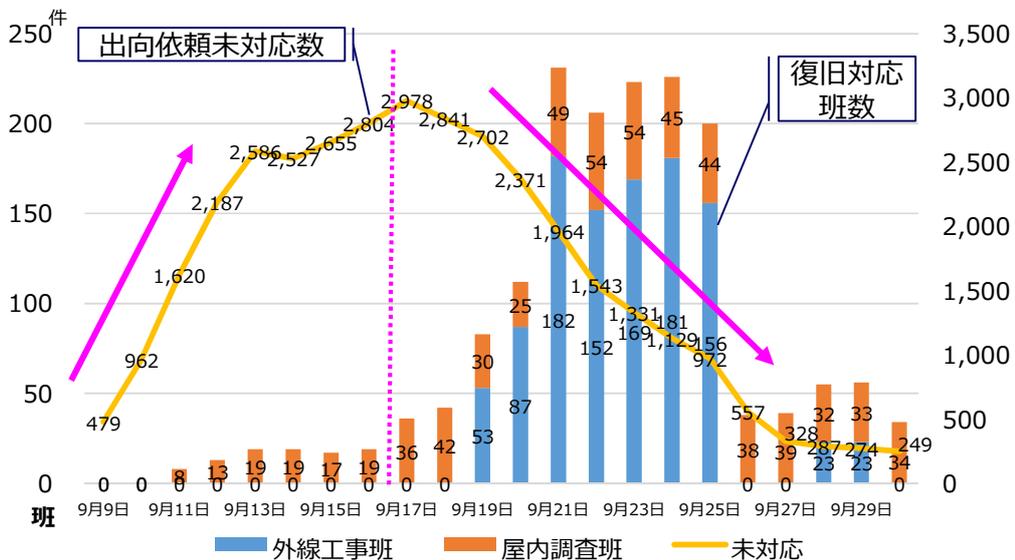
図 21：千葉エリアにおける出向依頼未対応数の推移

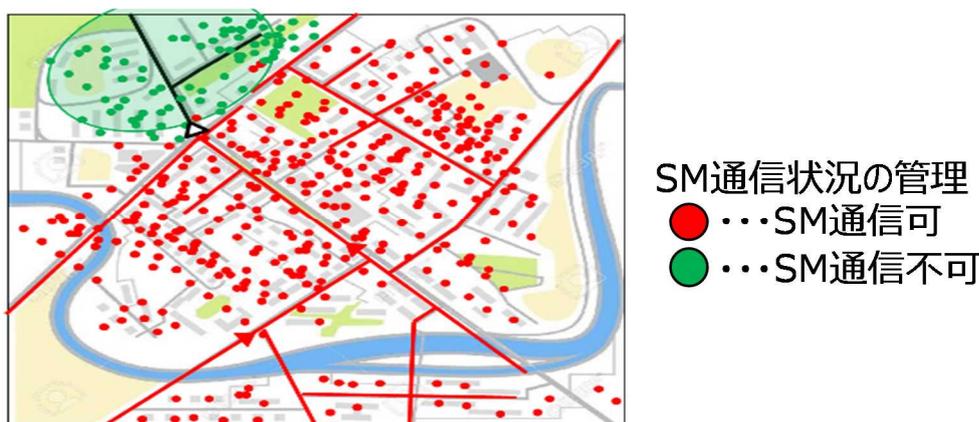
図 22：スマートメーター通信状況の管理イメージ
