福島第二原子力発電所からのお知らせ（平成26年7月号）

福島第二原子力発電所1～4号機は、安定した冷温停止を維持しています。発電所の最新状況や、様々な取り組みをお知らせします。

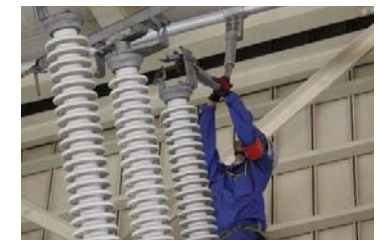
- 7月2日から3日にかけて、外部から発電所内に電気を供給する回線（2回線で構成）の定期点検を行い、問題なく終了しました。
- 今回の点検は、所内の開閉所に設置されているこの回線の電線と付属設備の外観点検と清掃で、作業は短時間ですが、作業員の安全確保のため、2つの回線の電気を交互に停止したうえで1回線ずつ点検を行いました。
- 1回線を停止して点検している間に、もう一方の回線がトラブル等により停止してしまうと、電源がなくなり一時的に燃料の冷却も停止しますが、すみやかに燃料冷却を再開できるよう、事前に検討*を行いました。
- 当所では、こうした定期的な点検作業においても、燃料の冷却に影響を及ぼすことがないように検討したうえで、作業を行っています。

点検を行う開閉所内の電源設備

点検の様子

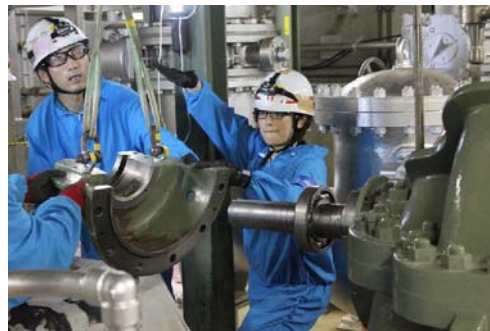
- 津波で水没して使用できなくなったポンプの軸受を取り替えます。
- ①ポンプ軸受カバーの分解
- ②ポンプ軸受の取り外し・取り付け
- ③ポンプ軸受カバーの組み立て

ポンプ軸受カバーの組み立てを行う所員

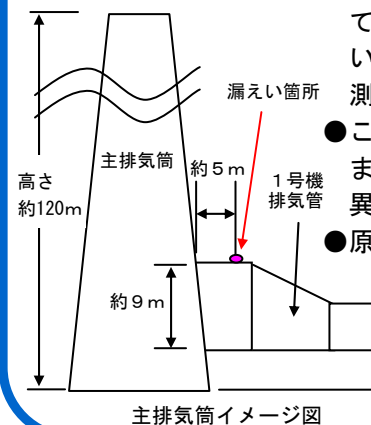
建屋の換気空気を排気するための管から空気が漏れいしましたが放射性物質の検出はありませんでした

- 6月26日、1号機の建屋を換気した空気を主排気筒に送っている排気管に約1.5cmの穴があり、外側に空気が漏れていることを確認しました。穴の周辺の放射性物質の濃度を測定した結果、放射性物質の検出はありませんでした。
- この穴を鉄板でふさぎ、空気の漏れはないことを確認しました。並行して、他号機についても穴がないか確認し、異常はありませんでした。
- 原因については、調査後、お知らせします。

鉄板でふさいだ後
