福島第二原子力発電所からのお知らせ（平成25年11月号）

2号機で原子炉内構造物の点検を行っています

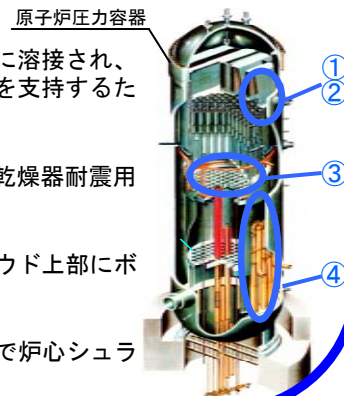
①蒸気乾燥器耐震用ブロック

凹部を逆さまにしたような部材で蒸気乾燥器側面中央部に溶接され、蒸気乾燥器支持ブラケットの上にはめ込み、蒸気乾燥器を支持するためのもの

②蒸気乾燥器支持ブラケット

原子炉圧力容器の内壁に溶接されている棒状の板で蒸気乾燥器耐震用ブロックをはめ込むことで、蒸気乾燥器を支持するもの

③上部格子板グリッドプレート

板状のものを格子状に組み合わせたもので、炉心シュラウド上部にボルトで固定し燃料集合体の横方向の支持等をするもの

④炉心シュラウド支持ロッド

応力腐食割れ対策として2・3号機に設置している機器で炉心シュラウドを上下方向に挟み込み、締付け固定する支柱

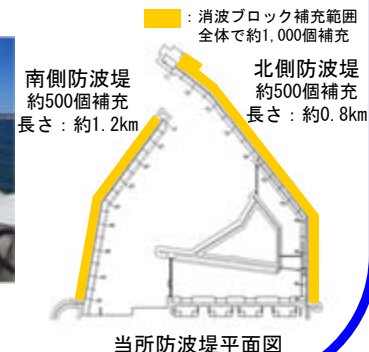
○消波ブロックの製作から設置までの流れ

消波ブロック設置後の様子

- 当所の港湾は、港湾内の波をおだやかに保つため、南北2箇所から海に向かって突き出した防波堤で囲うことにより、主要な港湾機能の一つである安定した海水の取水を確保しています。
- 防波堤の周囲には多数の消波ブロックが設置されていますが、一昨年の津波被害を受け、現在、防波堤の健全性を確保し港湾機能を保持するため、約1,000個の消波ブロックを補充しています。
- 消波ブロックは、当所構内で製作し、トレーラーで港湾部へ運搬して、設置場所に応じて、陸上や海上から大型クレーンで据え付けています。
- 冷温停止を維持するためには、安定した海水の取水が欠かせません。消波ブロックの補充は、港湾機能を保持するための重要な作業の一つです。

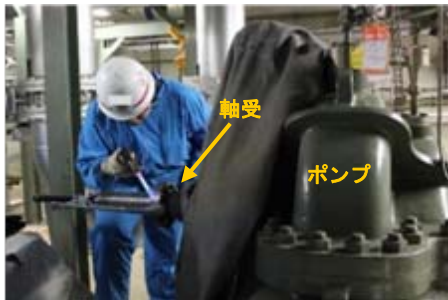
軸受を取り外すため、軸受をバーナーで加熱している様子

- 本年7月より実施している、4つのプロジェクトチームによる技術力強化訓練のなかで、今回はポンプ復旧チームの活動内容について紹介します。
- 当所では、一昨年の津波により一部の建屋が浸水しましたが、その際、ポンプの軸受のカバー内に海水が入り込みました。
- これを受け、同チームは、海水と一緒に入り込んだ砂がポンプの軸と軸受の間に混入し、ポンプが動かなくなった場合を想定して「ポンプの分解」「軸受の交換」「ポンプの再組み立て」など、ポンプの復旧に必要な一連の作業を、よりすみやかにいけるよう実技訓練を行っています。
- 有事の際には、原子炉や使用済燃料プールの冷却源となる水を送り込むためのポンプ復旧を担う重要なチームです。

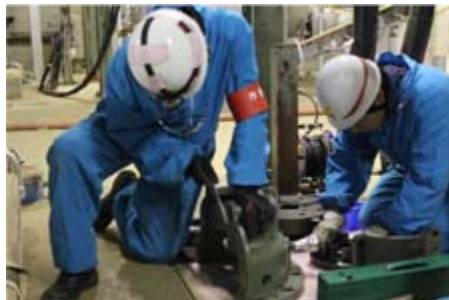
軸受のカバーを点検・手入れしている様子

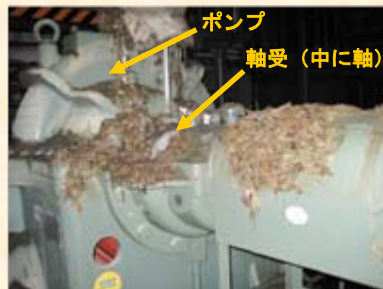
津波によるポンプの被水状況
(撮影日：平成23年3月23日)
