| 資料番号 | KK67-0020 改05 |

柏崎刈羽原子力発電所 6号及び7号炉

確率論的リスク評価について
(内部事象 運転時レベル1.5)

東京電力株式会社

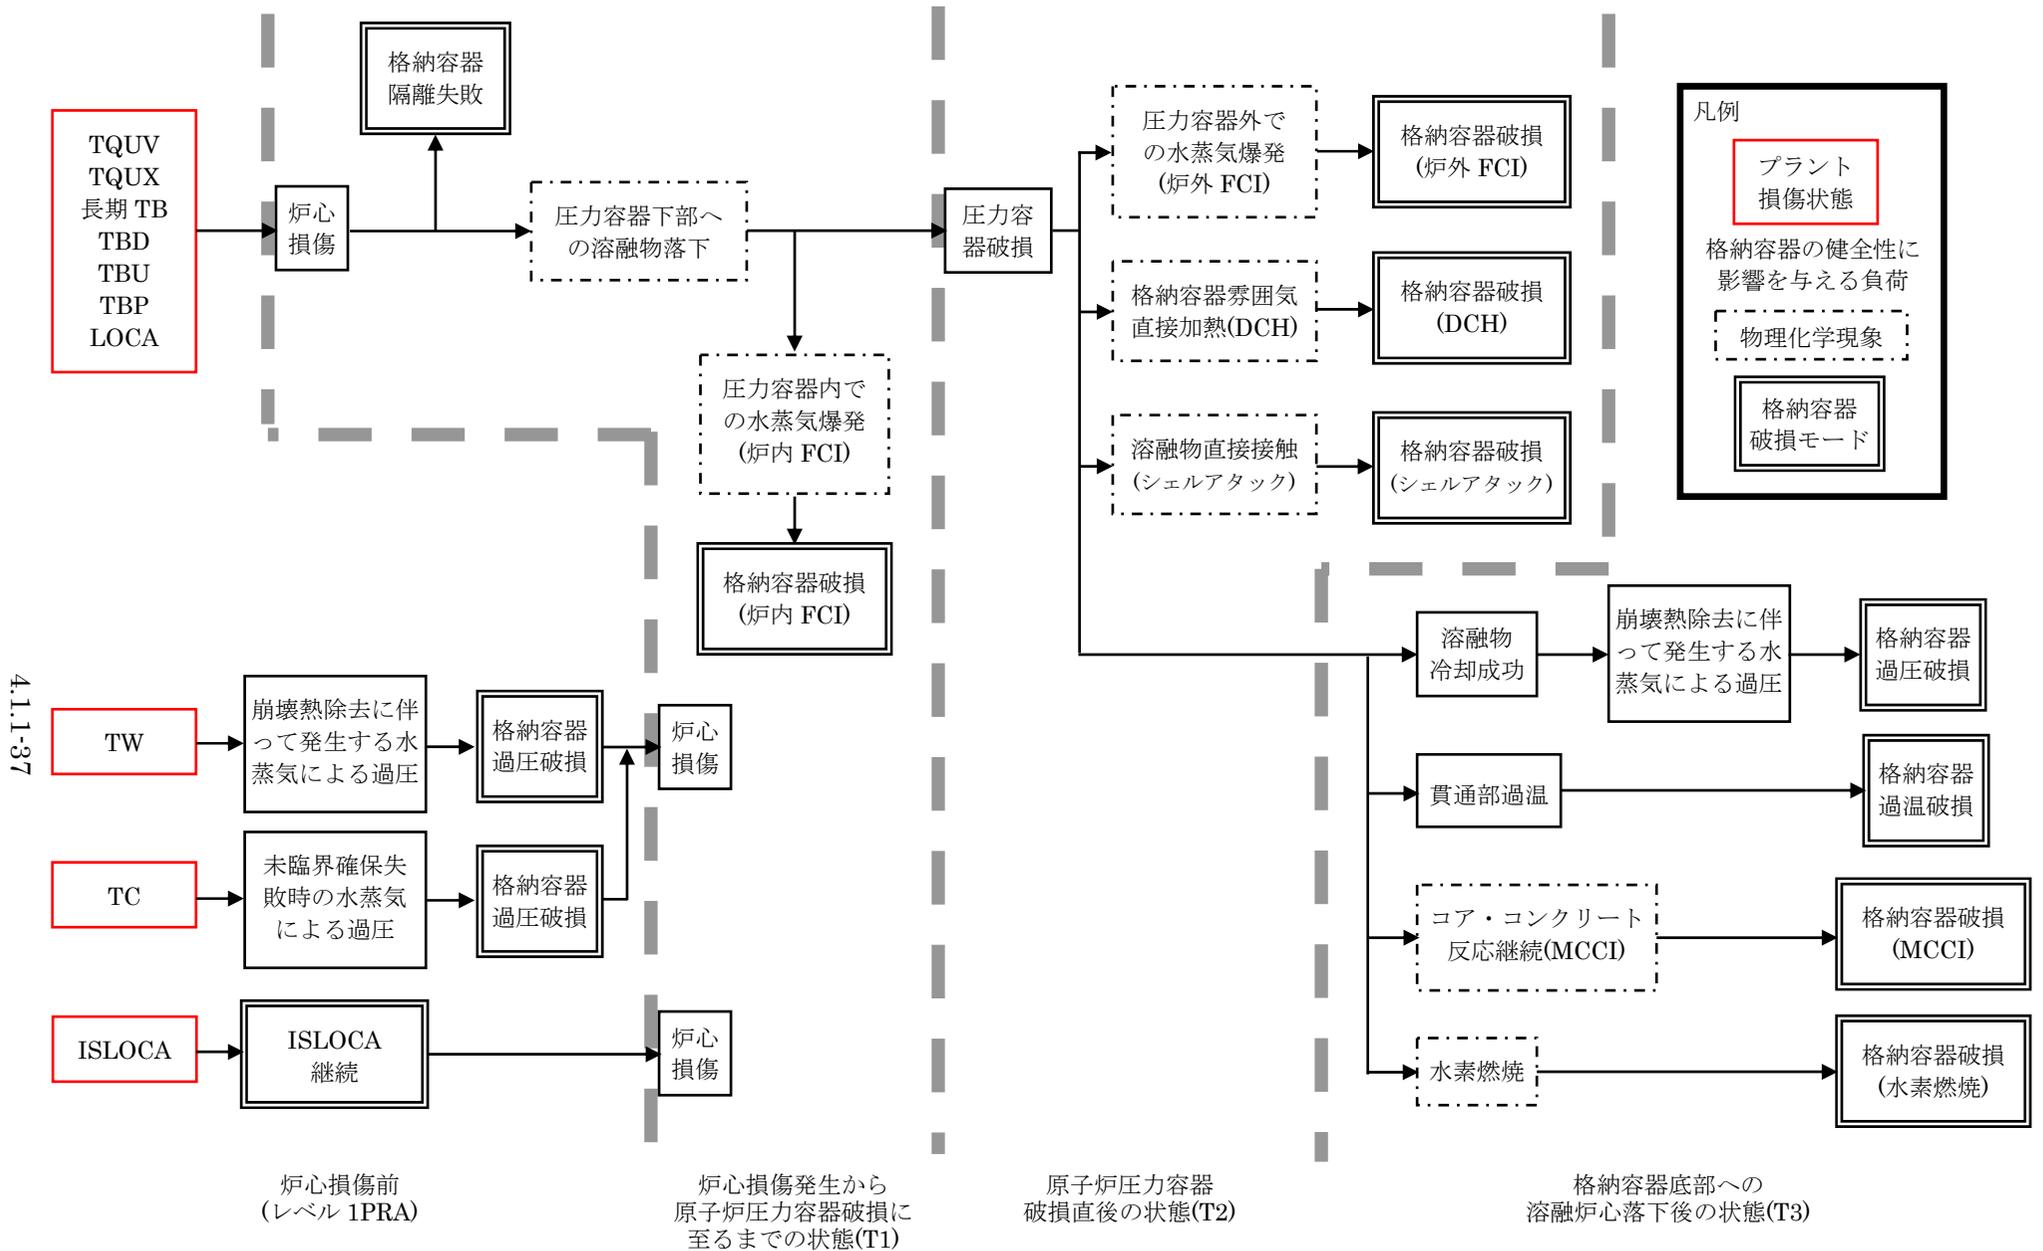
第 4.1.1.c-1 図 BWR のシビアアクシデントで考えられる事故進展

BWR のシビアアクシデントで考えられる事故進展を第 4.1.1.c-1 図に示す。第 4.1.1.c-1 図では、炉心損傷後の格納容器内の物理化学的挙動を網羅

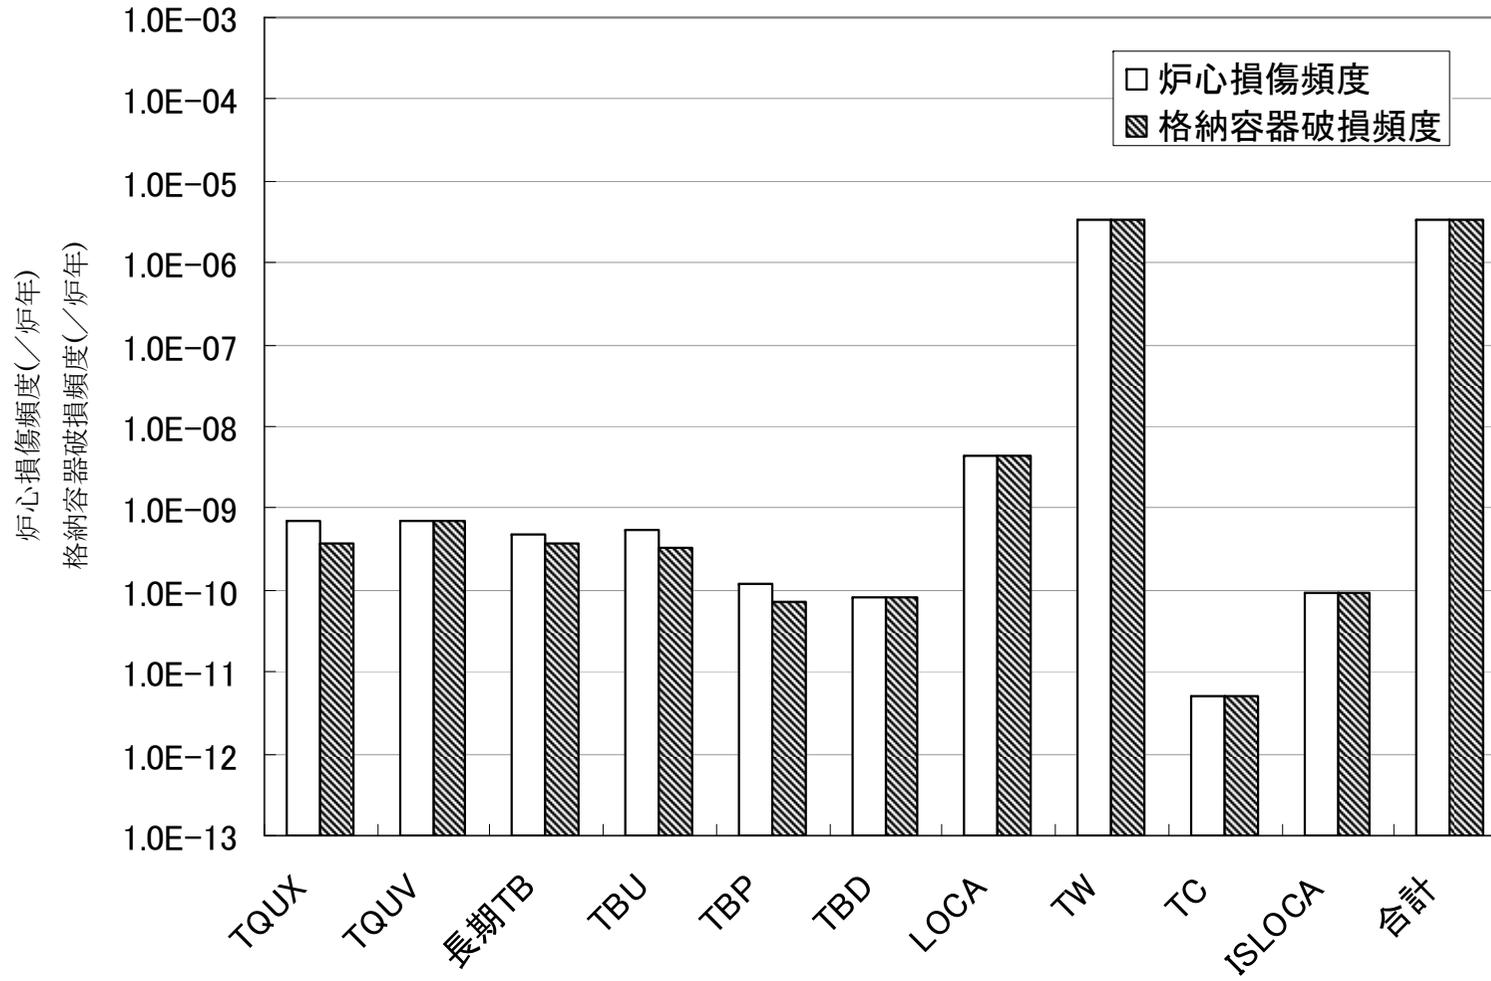
第 4.1.1.f-1 図 プラント損傷状態別の炉心損傷頻度及び格納容器破損頻度 CFF の比較

PDS 別の CDF 及び CFF を第 4.1.1.f-3 表及び第 4.1.1.f-1 図に、PDS 別の CDF の円グラフを第 4.1.1.f-2 図に、PDS 別の CFF の円グラフを第 4.1.1.f-3 図に示す。割合としては、全 CFF の約 99%が格納容器除熱機能喪失から過圧破損に至るシーケンスとなった。本評価では殆どの AM 策を考慮していないことから、電源の復旧により ECCS が使用可能となる PDS 及び原子炉減圧の再実施により低圧 ECCS が使用可能となる PDS(TBU、TBP、長期 TB、TQUX)では格納容器破損を回避できる場合がある(CCFP が 0.54 ~ 0.80)が、上記以外 PDS(TQUV、LOCA、TBD、TW、TC、ISLOCA)の CCFP は 1 となり、上述の通り PDS 別の CFF で TW シーケンスが大部分を占めるため、全体の CCFP は 1.0 となっている。

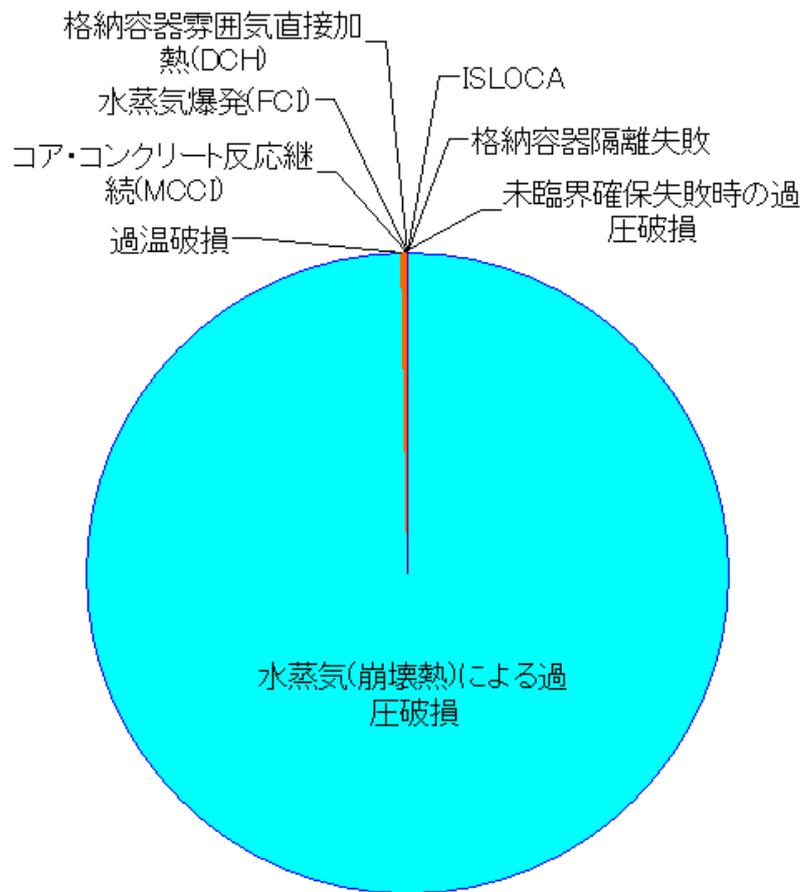
第 4.1.1.f-4 図 格納容器破損モード別の格納容器破損頻度

また、格納容器破損モード別の CFF を第 4.1.1.f-4 表に、格納容器破損モード別の CFF の円グラフを第 4.1.1.f-4 図に示す。全 CFF のうち、「水蒸気(崩壊熱)による過圧破損」の寄与が約 99.8%、「過温破損」の寄与が約 0.2% を占め、以下、「ISLOCA」、「格納容器隔離失敗」の寄与が続くが、「水蒸気(崩壊熱)による過圧」および「過温破損」以外の格納容器破損モードの寄与は 0.1%以下であった。

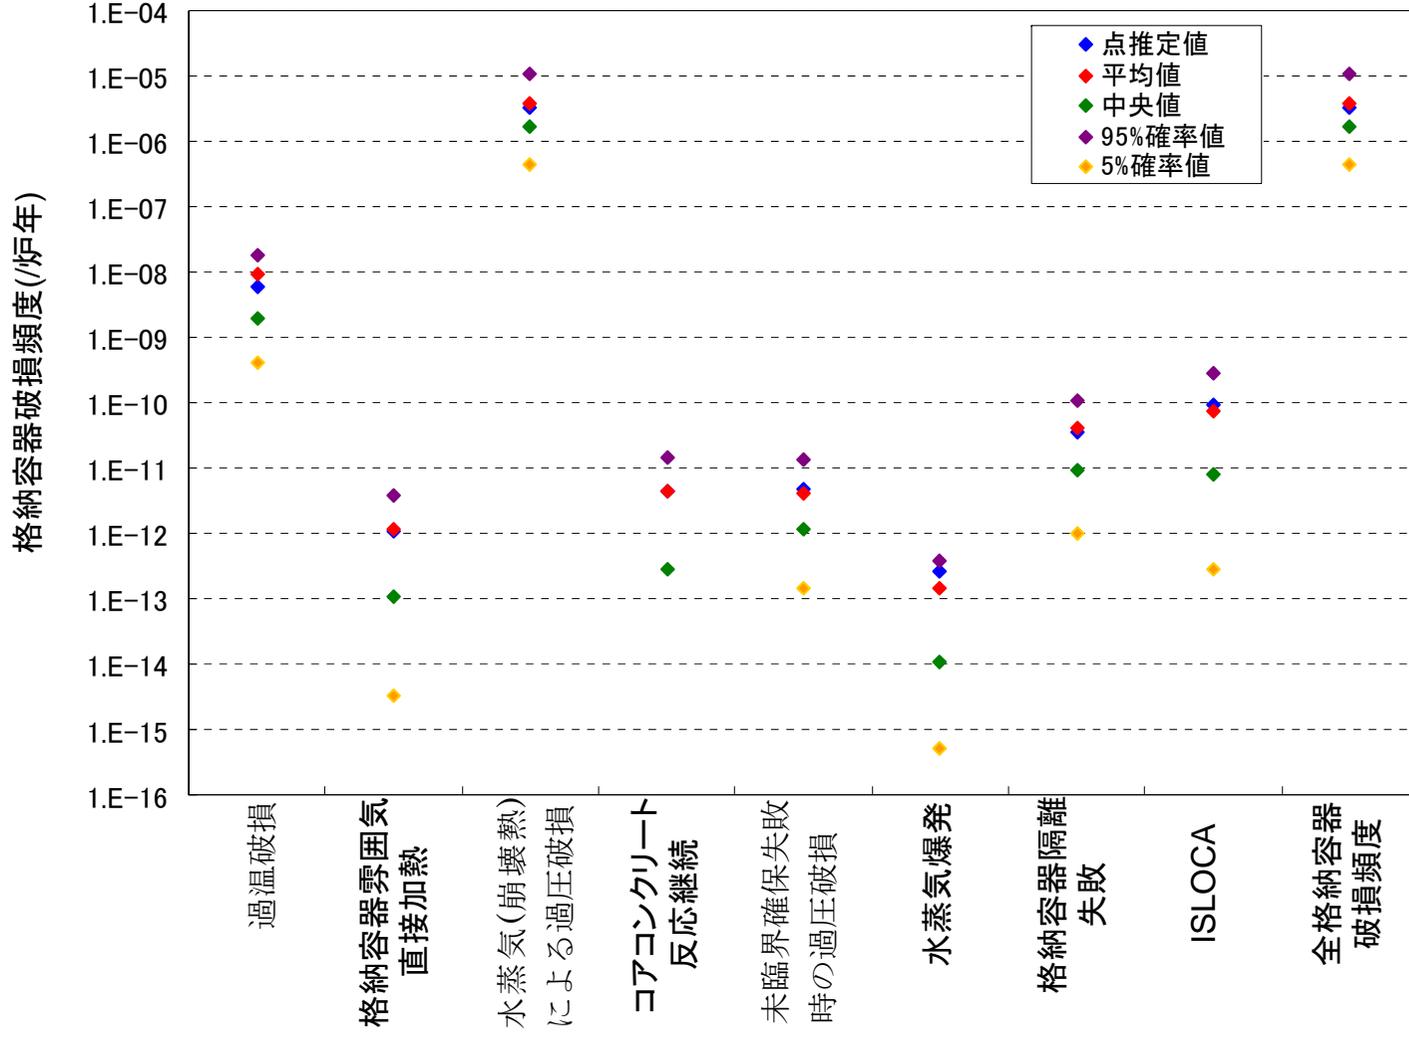
第 4.1.1.g-1 図 格納容器破損モード別格納容器破損頻度不確実と解析

格納容器破損モード別の格納容器破損頻度の不確実さ解析結果を第 4.1.1.g-1 表及び第 4.1.1.g-1 図に示す。

不確実さ解析の結果、格納容器破損モード別の点推定値は不確実さ分布内にあり、格納容器破損モード別の点推定値と不確実さ解析結果の傾向に大きな差はなく、「水蒸気(崩壊熱)による過圧破損」が支配的であることが確認できた。したがって、格納容器破損モード別の格納容器破損頻度の特徴について、不確実さが有意に影響することは考えにくい。

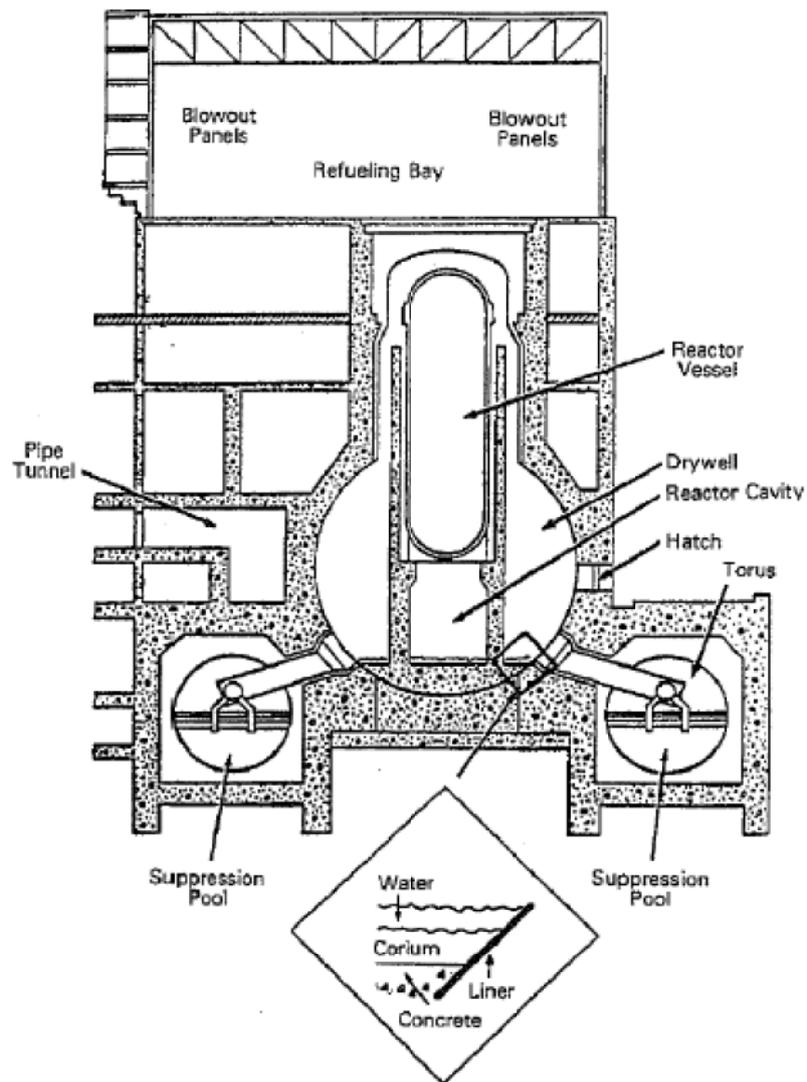
図 1 BWR MARK I 型 PCV におけるシェルアタックのイメージ(側面図)^[1]

| 抽出した負荷 | 負荷の概要 | 格納容器破損モード (除外事象の場合は除外理由を示す。) |
|---|--|--|
| 溶融物直接接触 (シェルアタック) | 圧力容器破損後、溶融物が格納容器下部のペDESTAL部へ落下、ペDESTAL部の外側のドライウエルの床に流出、高温のデブリがドライウエル壁に接触し、壁面を浸食する場合は考えられる。 | 【除外事象】 ドライウエル壁の一部が浸食され、溶融貫通して破損するモードが考えられるが、本破損モードは Mark-I 型格納容器特有であり、柏崎刈羽原子力発電所 6,7 号機では、格納容器の構造上、ペDESTAL部に落下した溶融物が直接ドライウエル壁(格納容器バウンダリ)と接触することは無い。このため、本破損モードは本 PRA で想定する格納容器破損モードから除外した。除外理由の詳細は添付資料 4.1.1.c-2 に示す。 |
