柏崎刈羽原子力発電所

敷地の地質・地質構造（概要）

平成26年 10月3日
東京電力株式会社

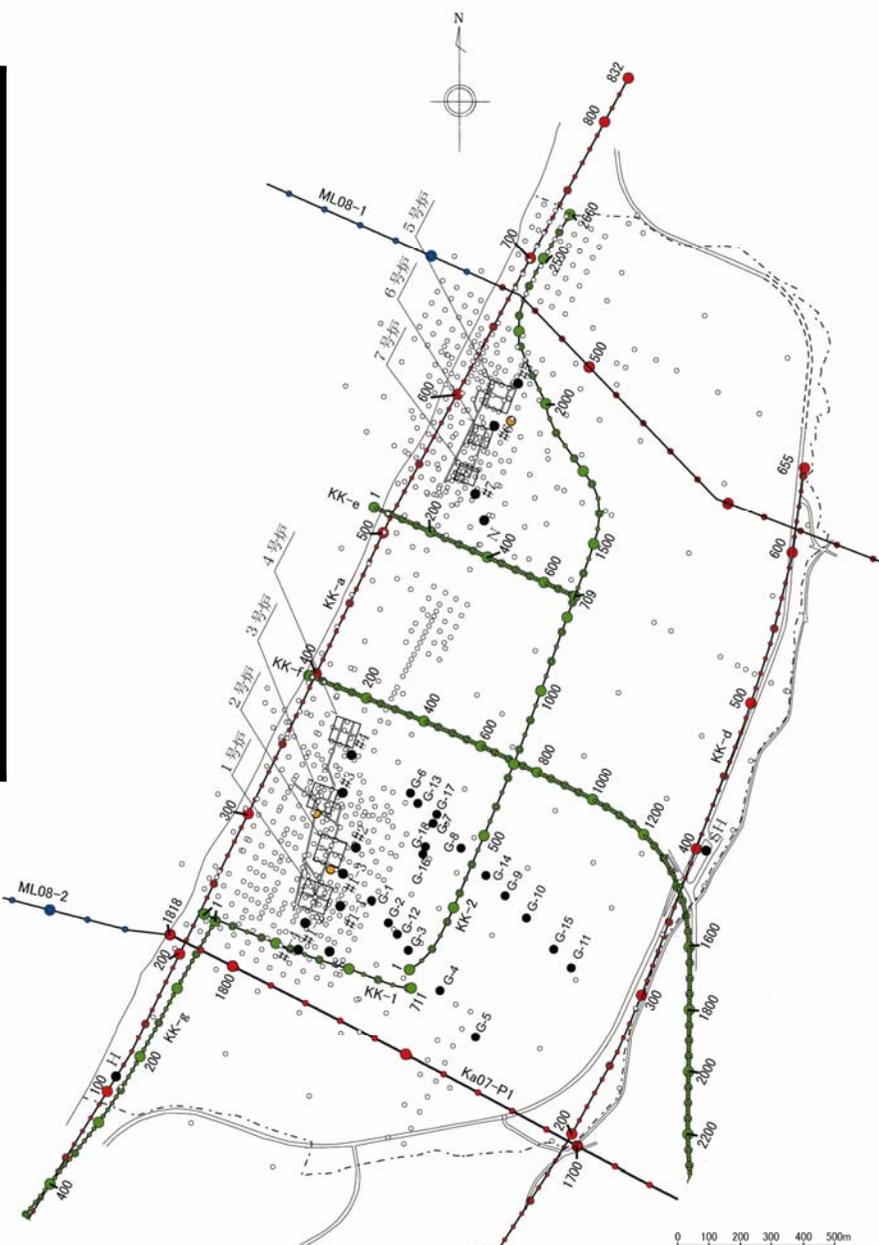
敷地の地質調査位置図

調査項目	調査数量
反射法地震探査	7測線 延長約18km
ボーリング調査	約830孔 延長約71,500m
試掘坑調査 (5, 6, 7号炉)	延長約1,615m
試掘坑調査 (1, 2, 3, 4号炉)	延長約2,170m
立坑調査	3箇所

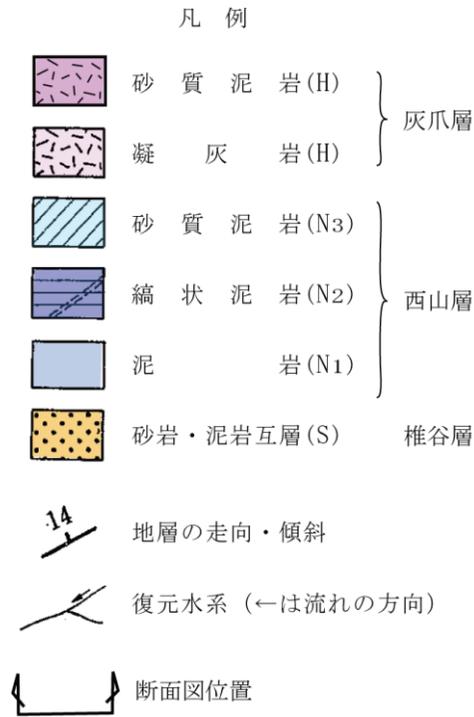
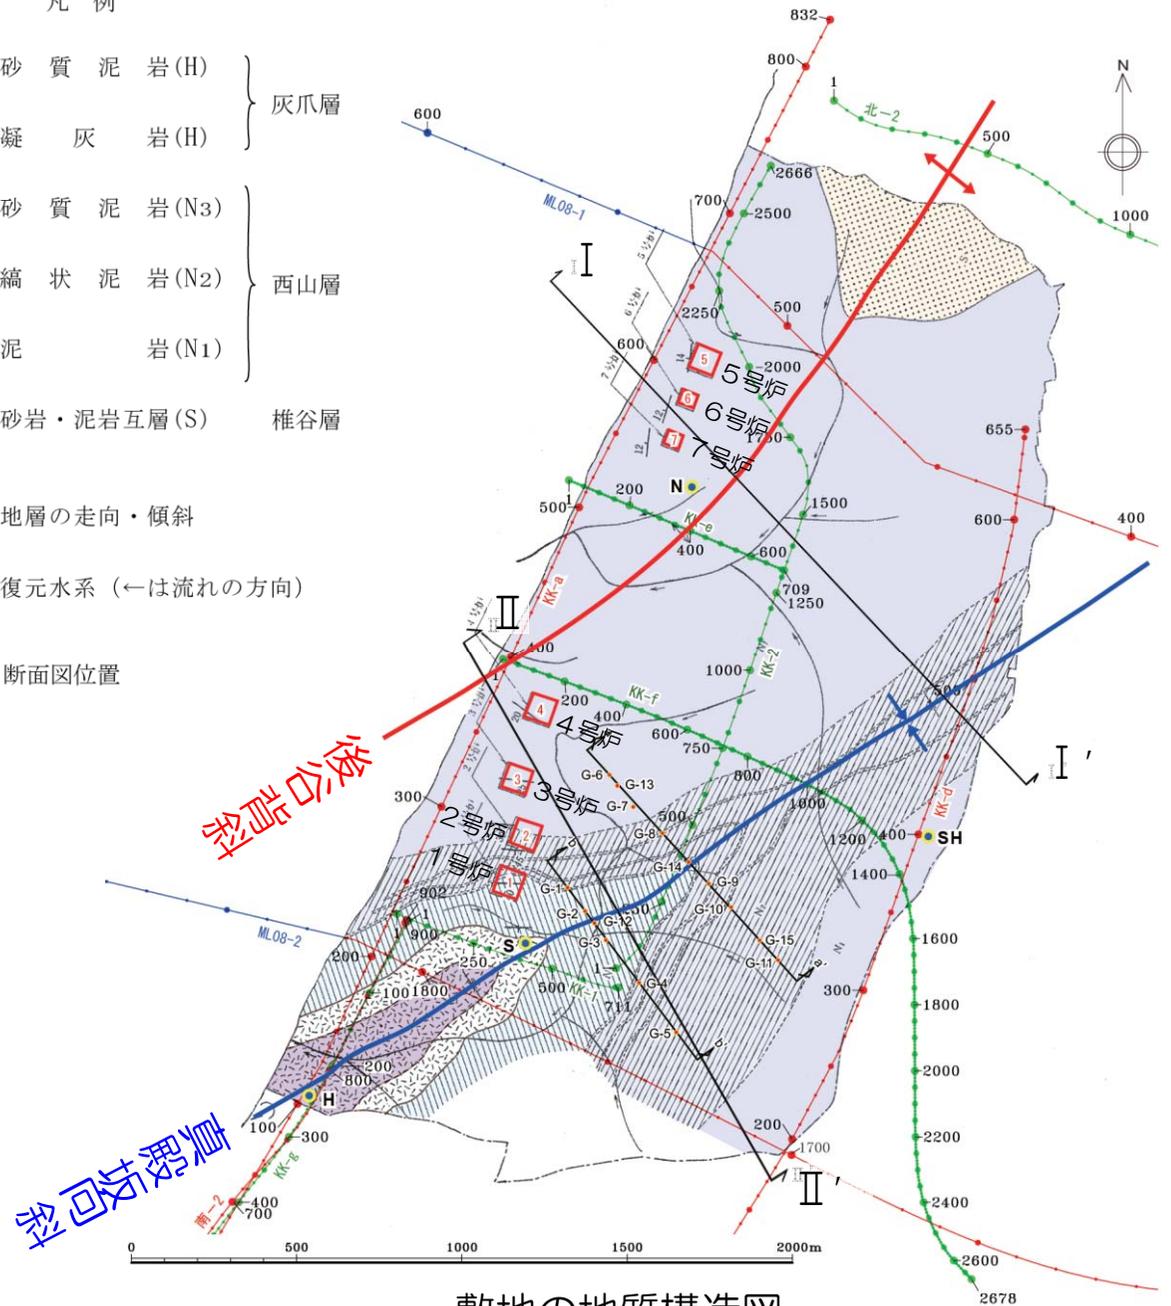
敷地の地質構造図

- 敷地北部では椎谷層が上位の西山層に囲まれて、敷地南西部では灰爪層が下位の西山層に囲まれて分布している。
- 後谷背斜及び真殿坂向斜は、NE-SW方向に連続し、全体としてSW方向にプランジしている。

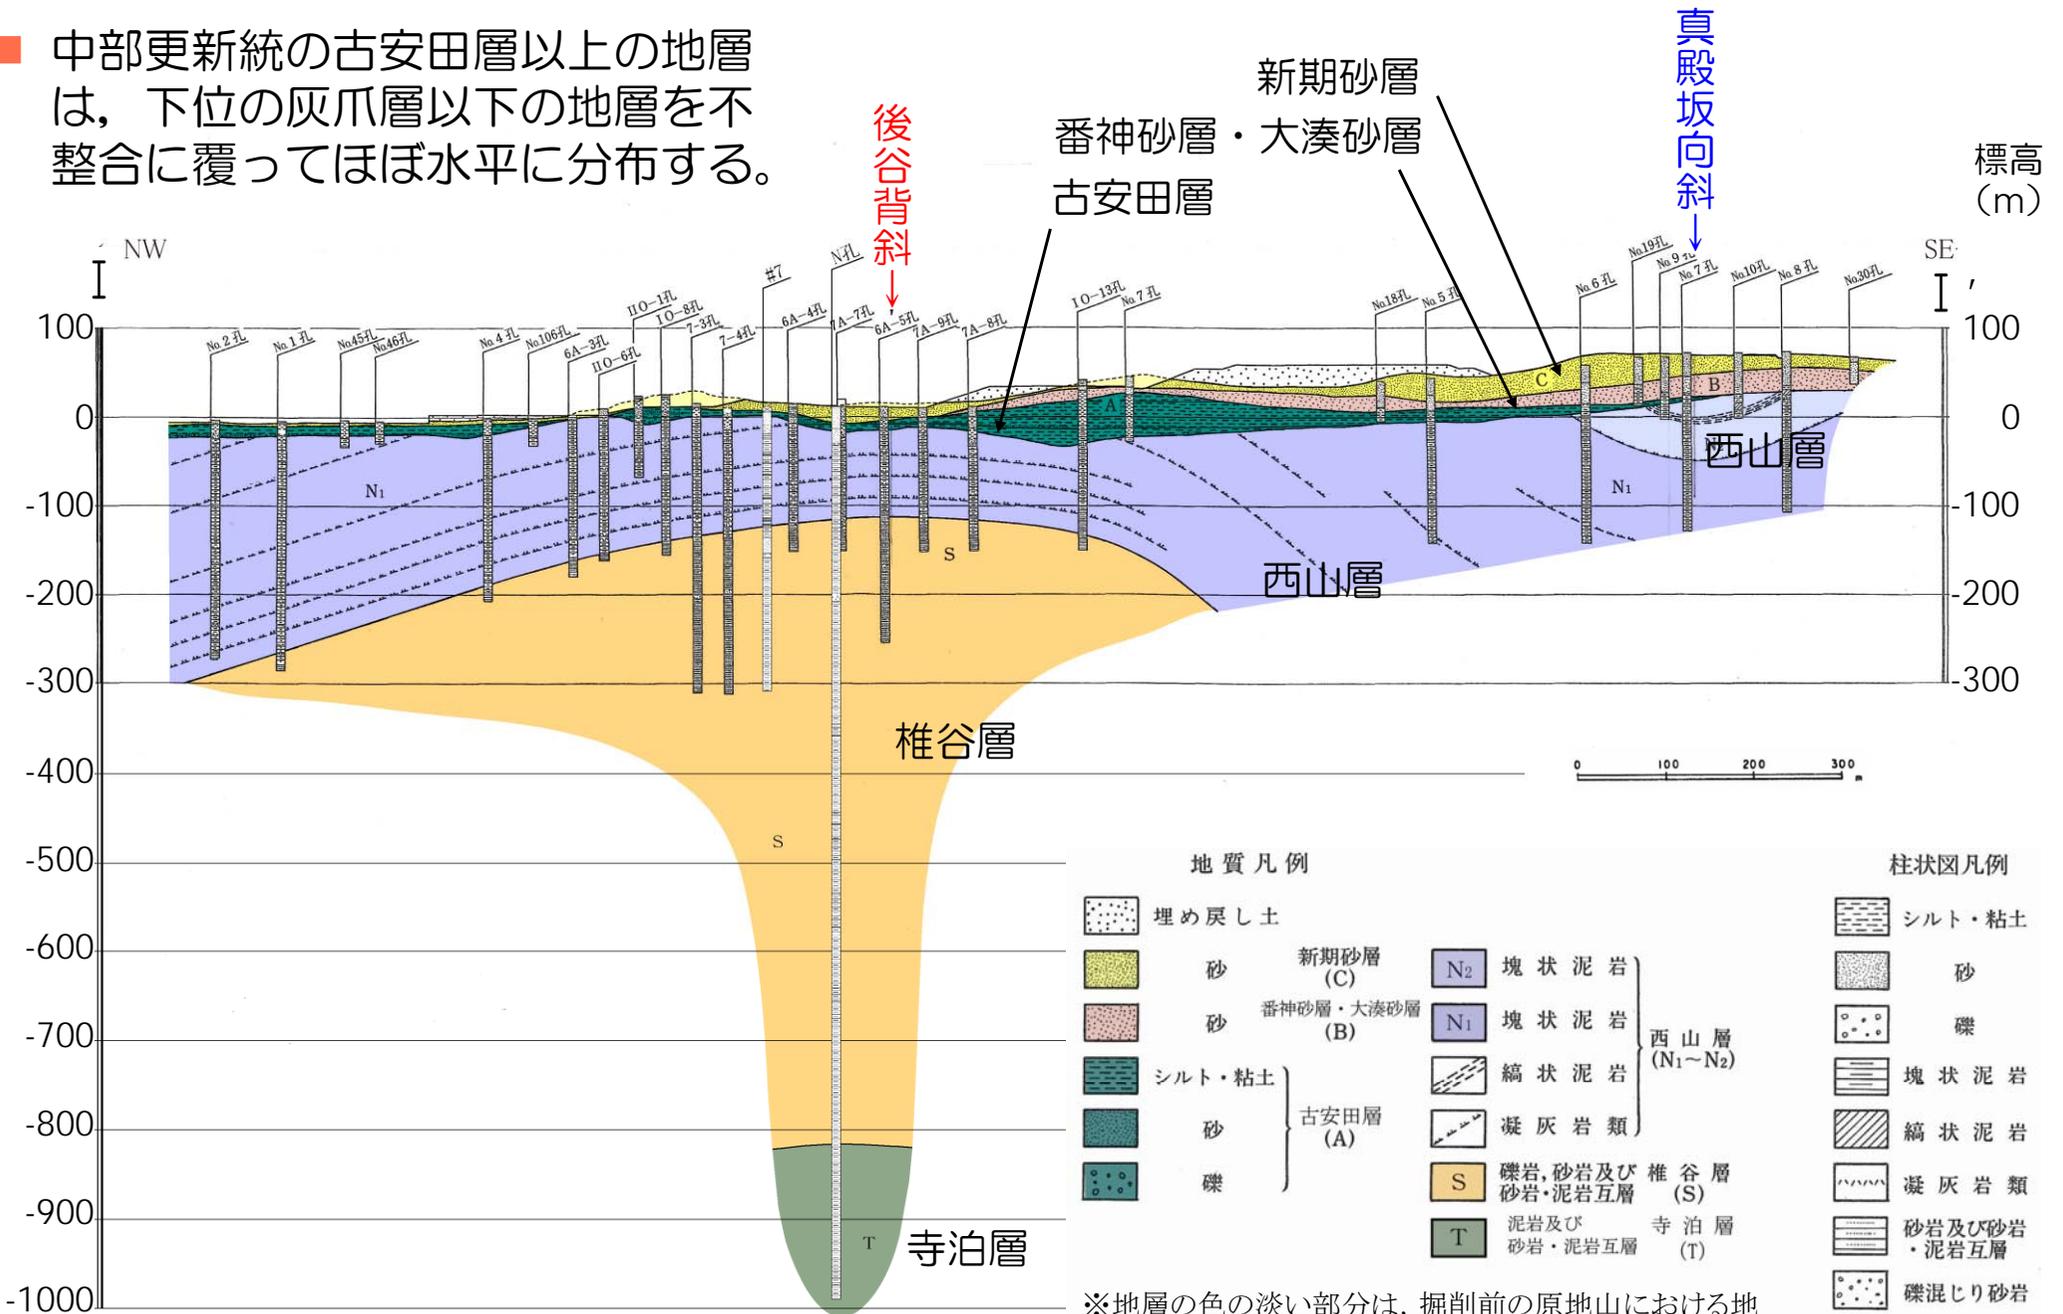
敷地の地質断面図 (I - I' 断面)

- 中部更新統の古安田層以上の地層は、下位の灰爪層以下の地層を不整合に覆ってほぼ水平に分布する。

※地層の色の淡い部分は、掘削前の原地山における地層分布を示す。

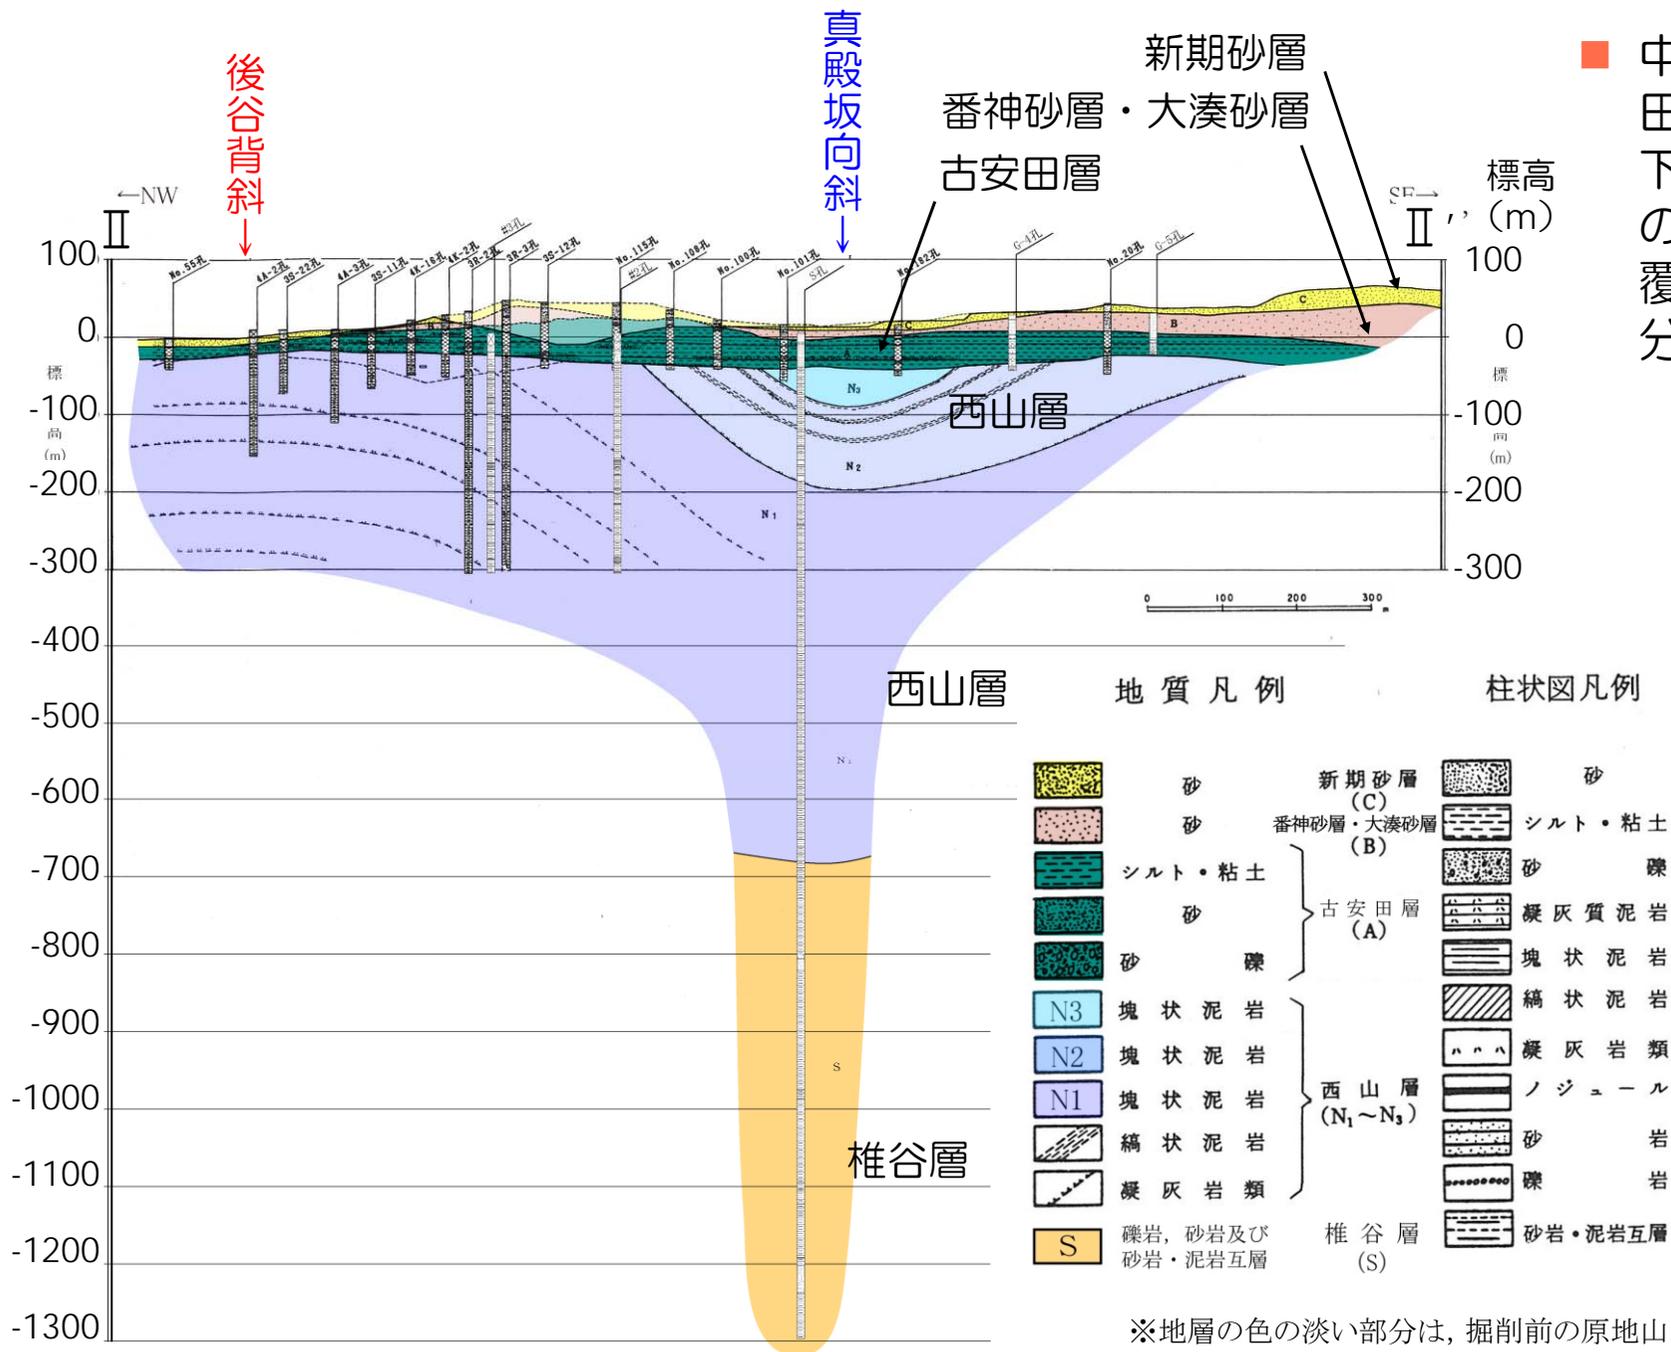
敷地の地質断面図 (II-II'断面)

■ 中部更新統の古安田層以上の地層は、下位の灰爪層以下の地層を不整合に覆ってほぼ水平に分布する。

※地層の色の淡い部分は、掘削前の原地山における地層分布を示す。

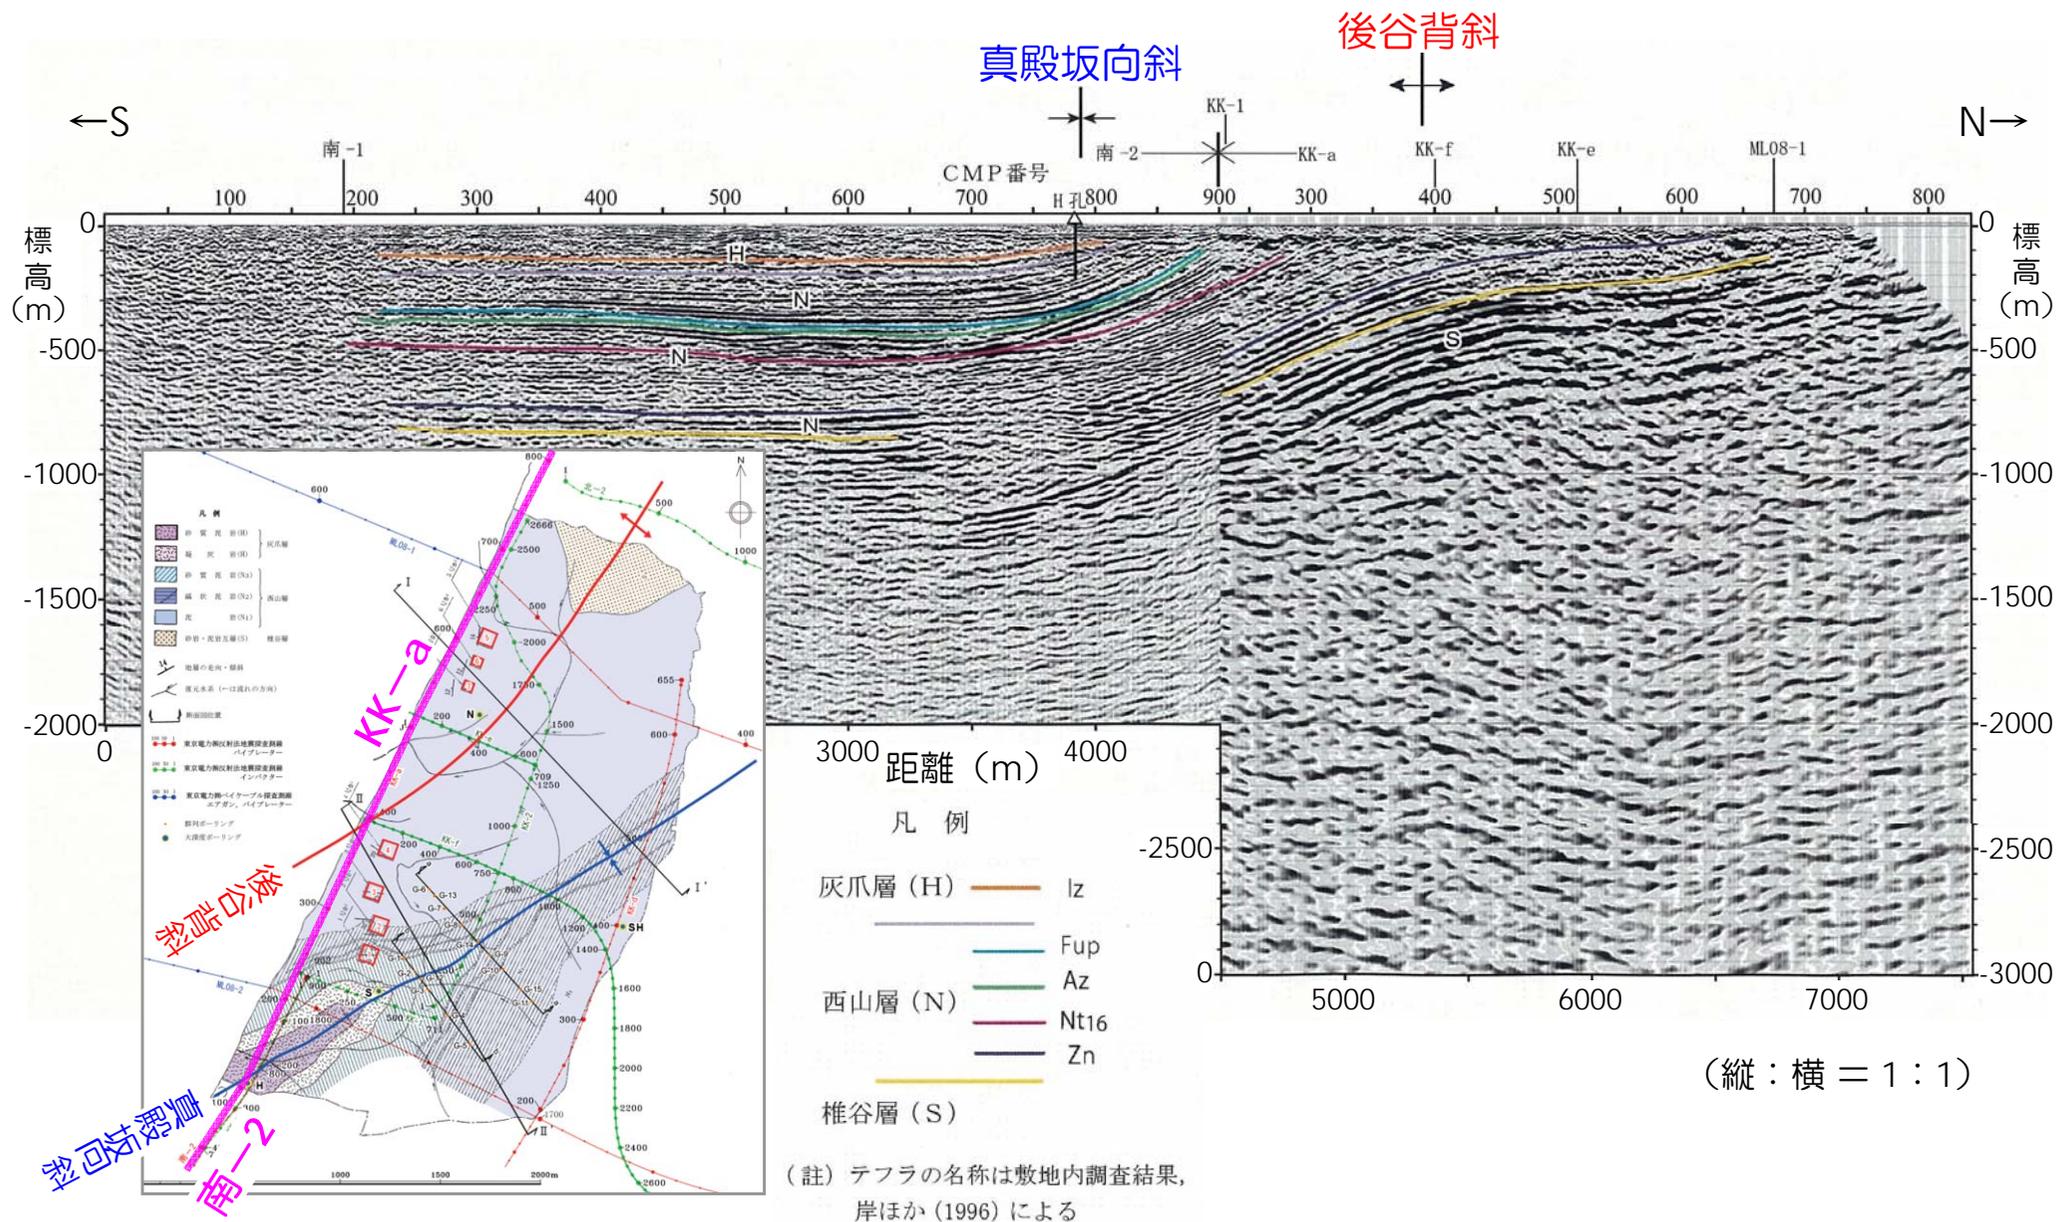
反射法地震探査結果（南-2～KK-a測線）

■ ボーリング調査結果と同様に，真殿坂向斜と後谷背斜が確認された。

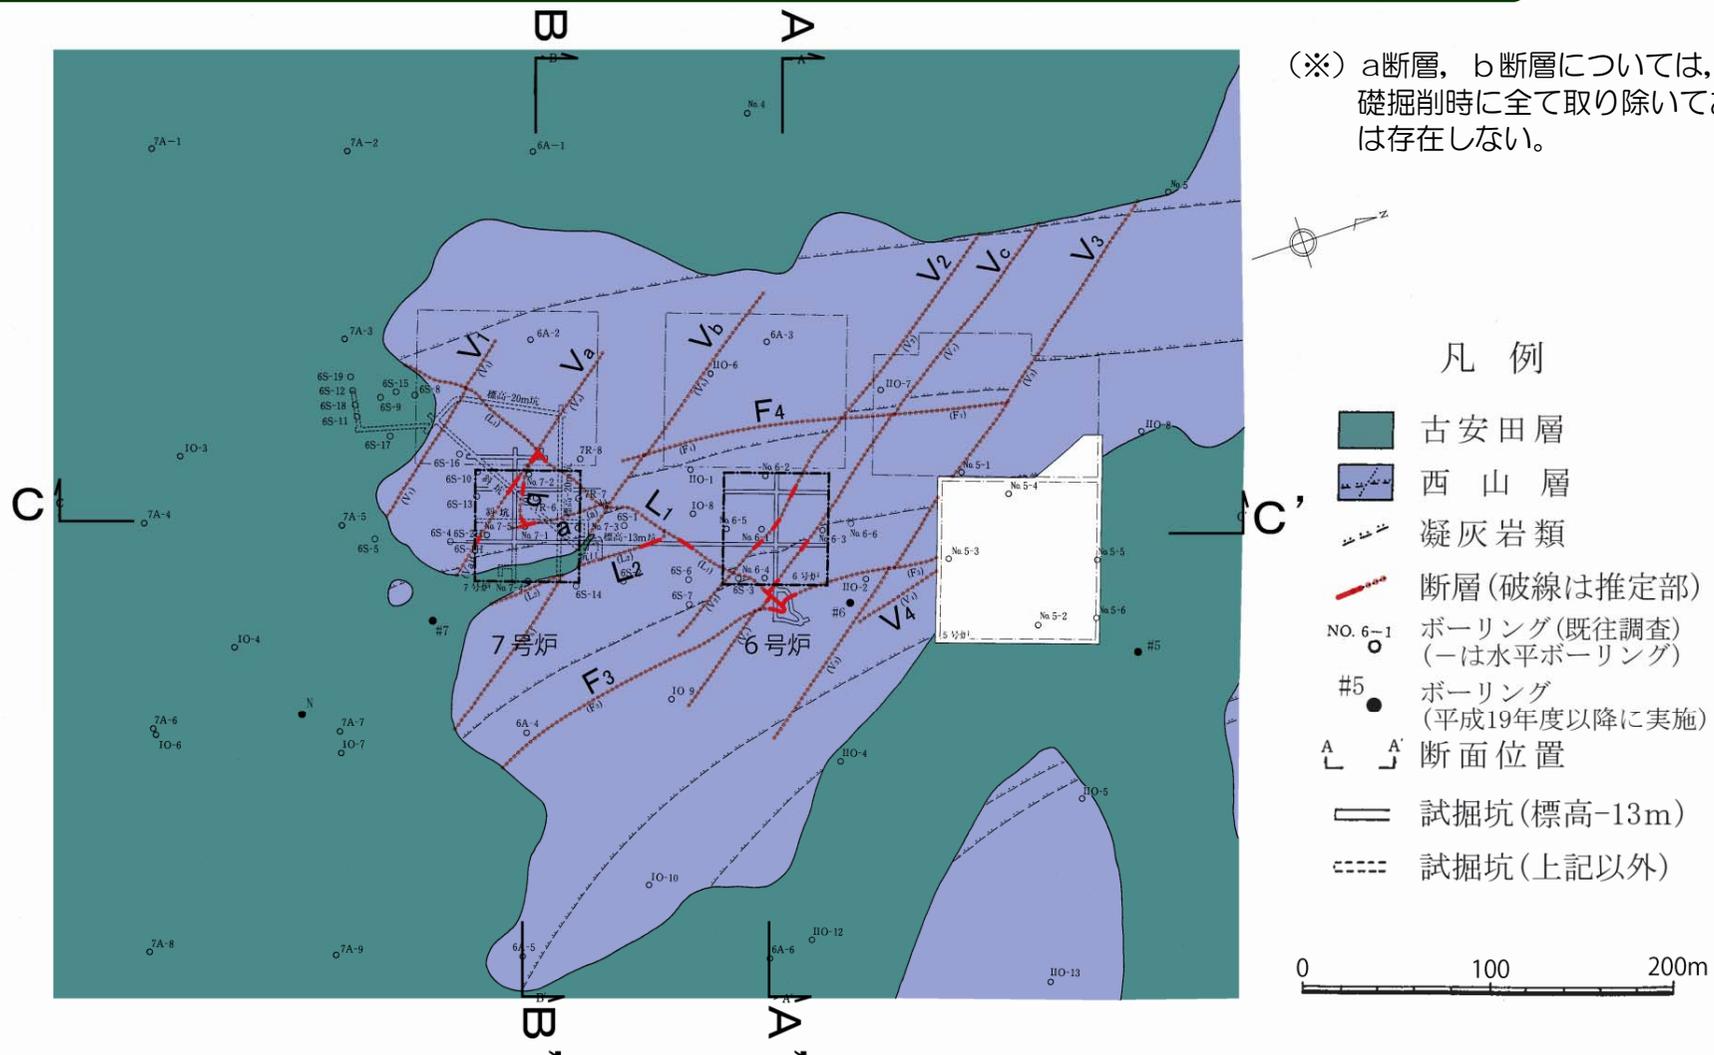
6号及び7号炉原子炉施設設置位置付近（標高約-13m）の地質水平断面図

- 6号及び7号炉周辺に分布する断層は、NW-SE~NNW-SSE走向で高角度の断層（V系断層），層理面に平行な断層（F系断層），ENE-WSW走向で低角度で南に傾斜する L_1 断層とそれから分岐する層理面に平行な L_2 断層，層理面に平行なa断層（※）とそれに合流する高角度のb断層（※）からなる。

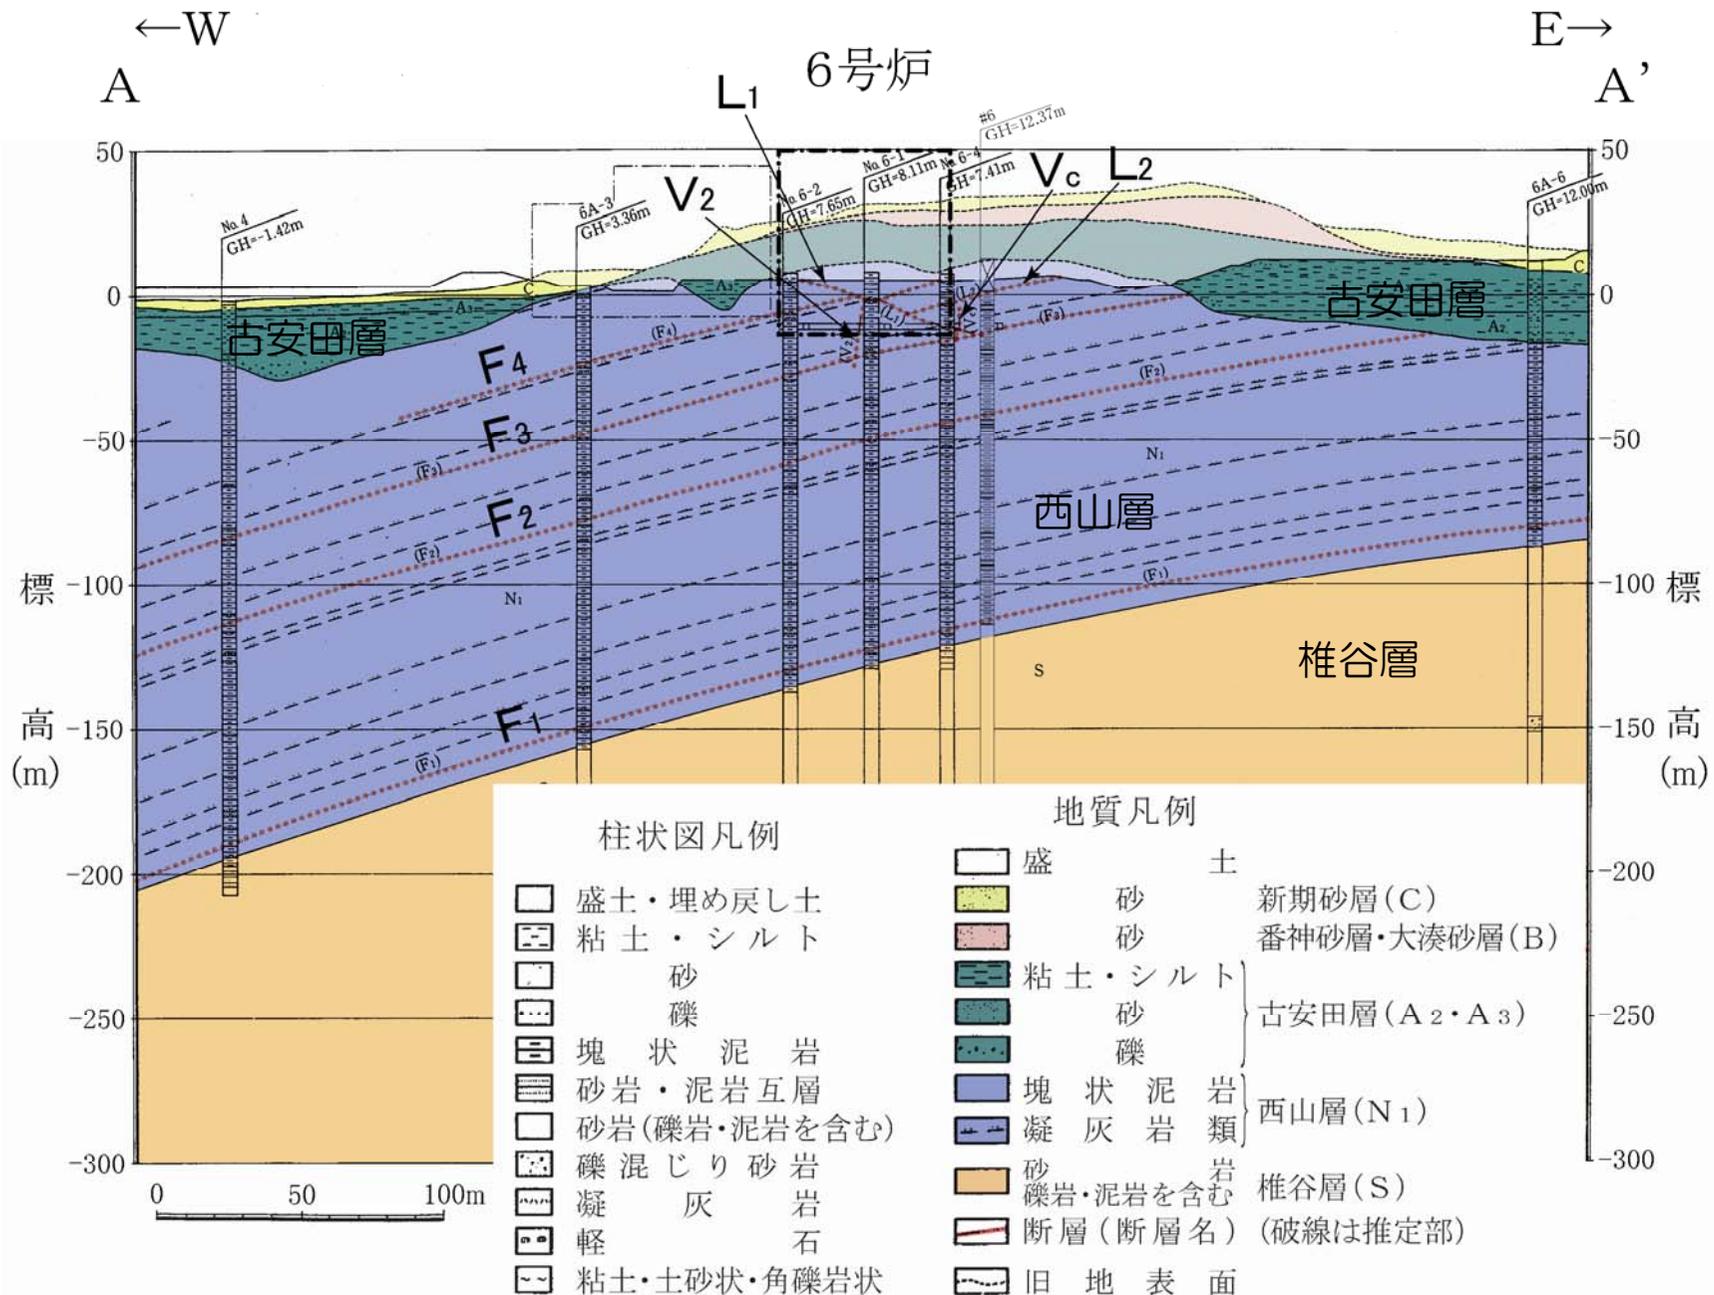
6号炉心を通る汀線直交方向の地質鉛直断面図

※地層の色の淡い部分は、掘削前の原地山における地層分布を示す。

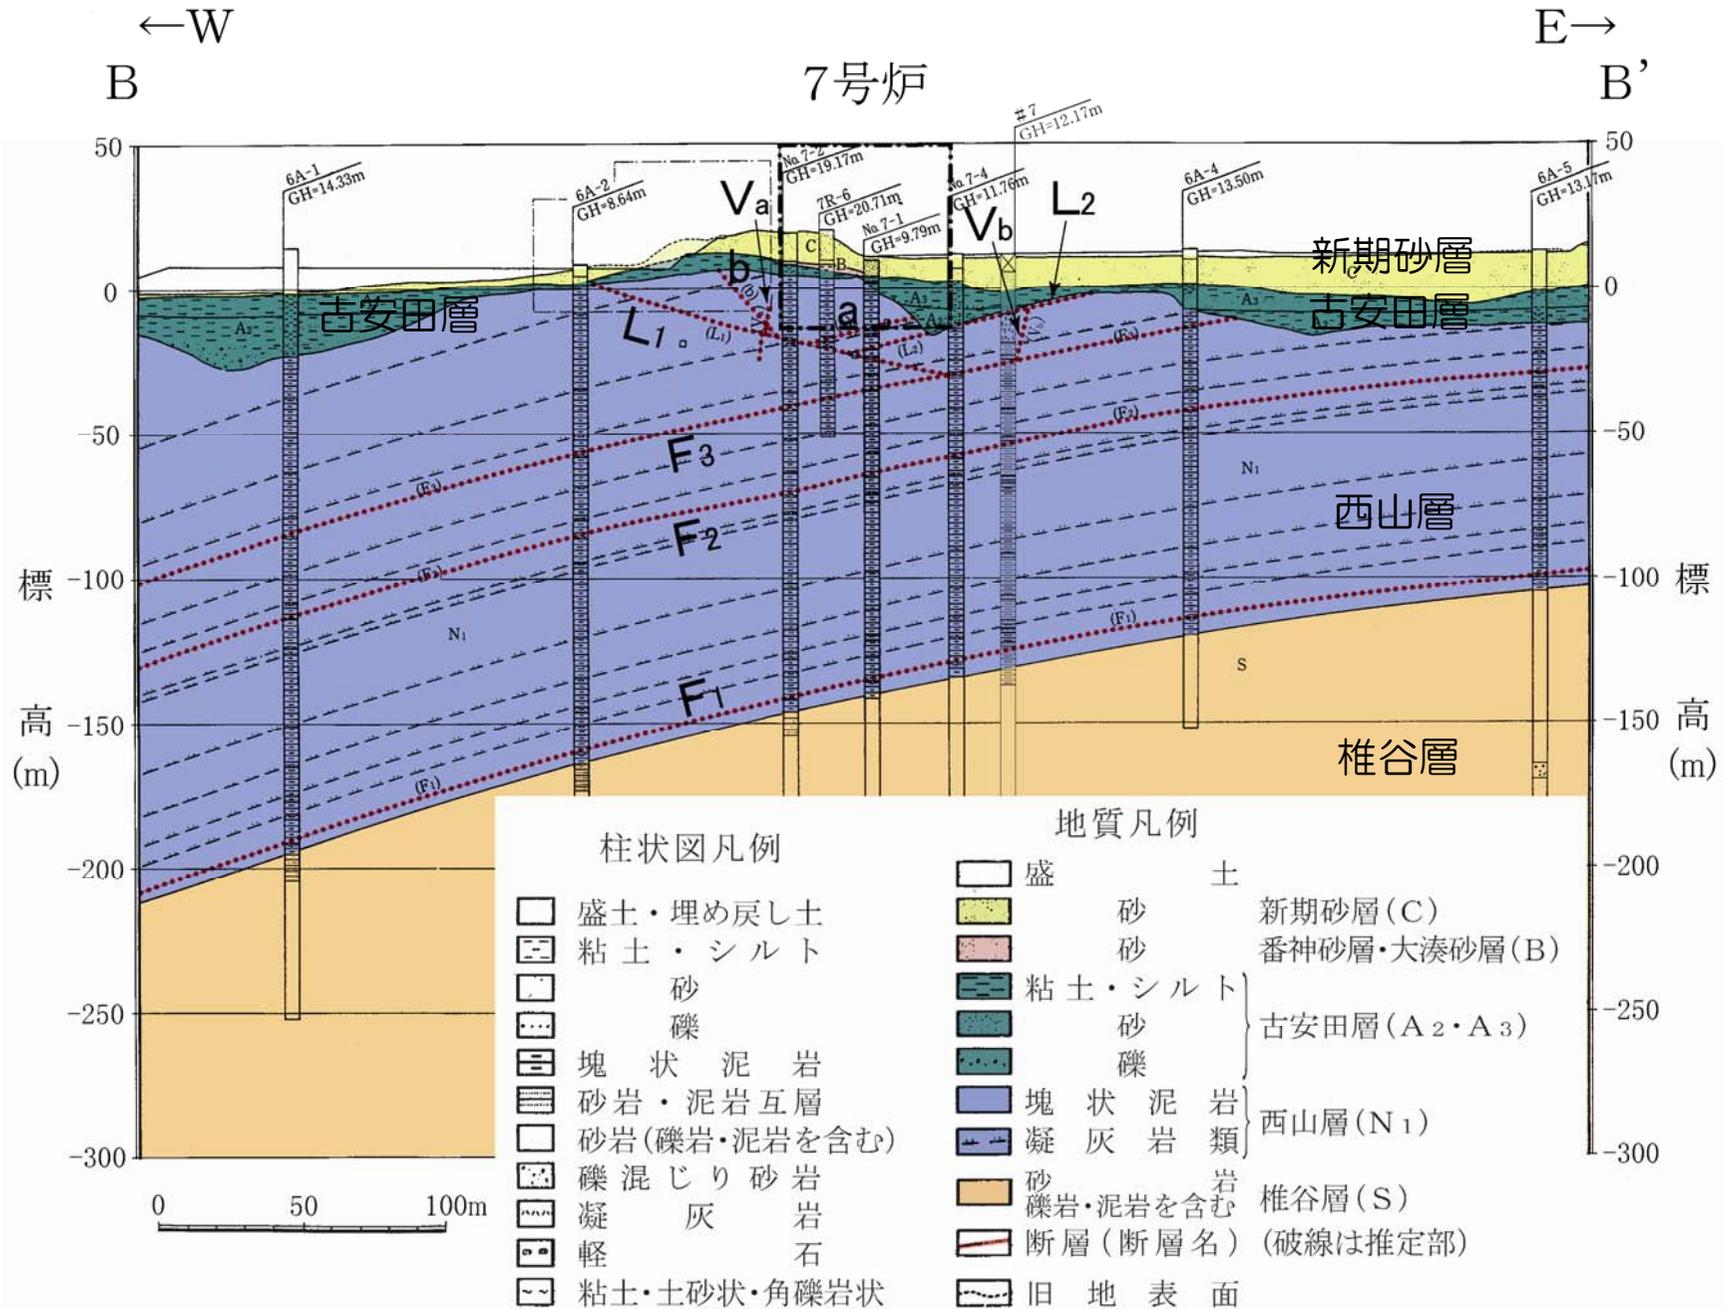
7号炉心を通る汀線直交方向の地質鉛直断面図

※地層の色の淡い部分は、掘削前の原地山における地層分布を示す。

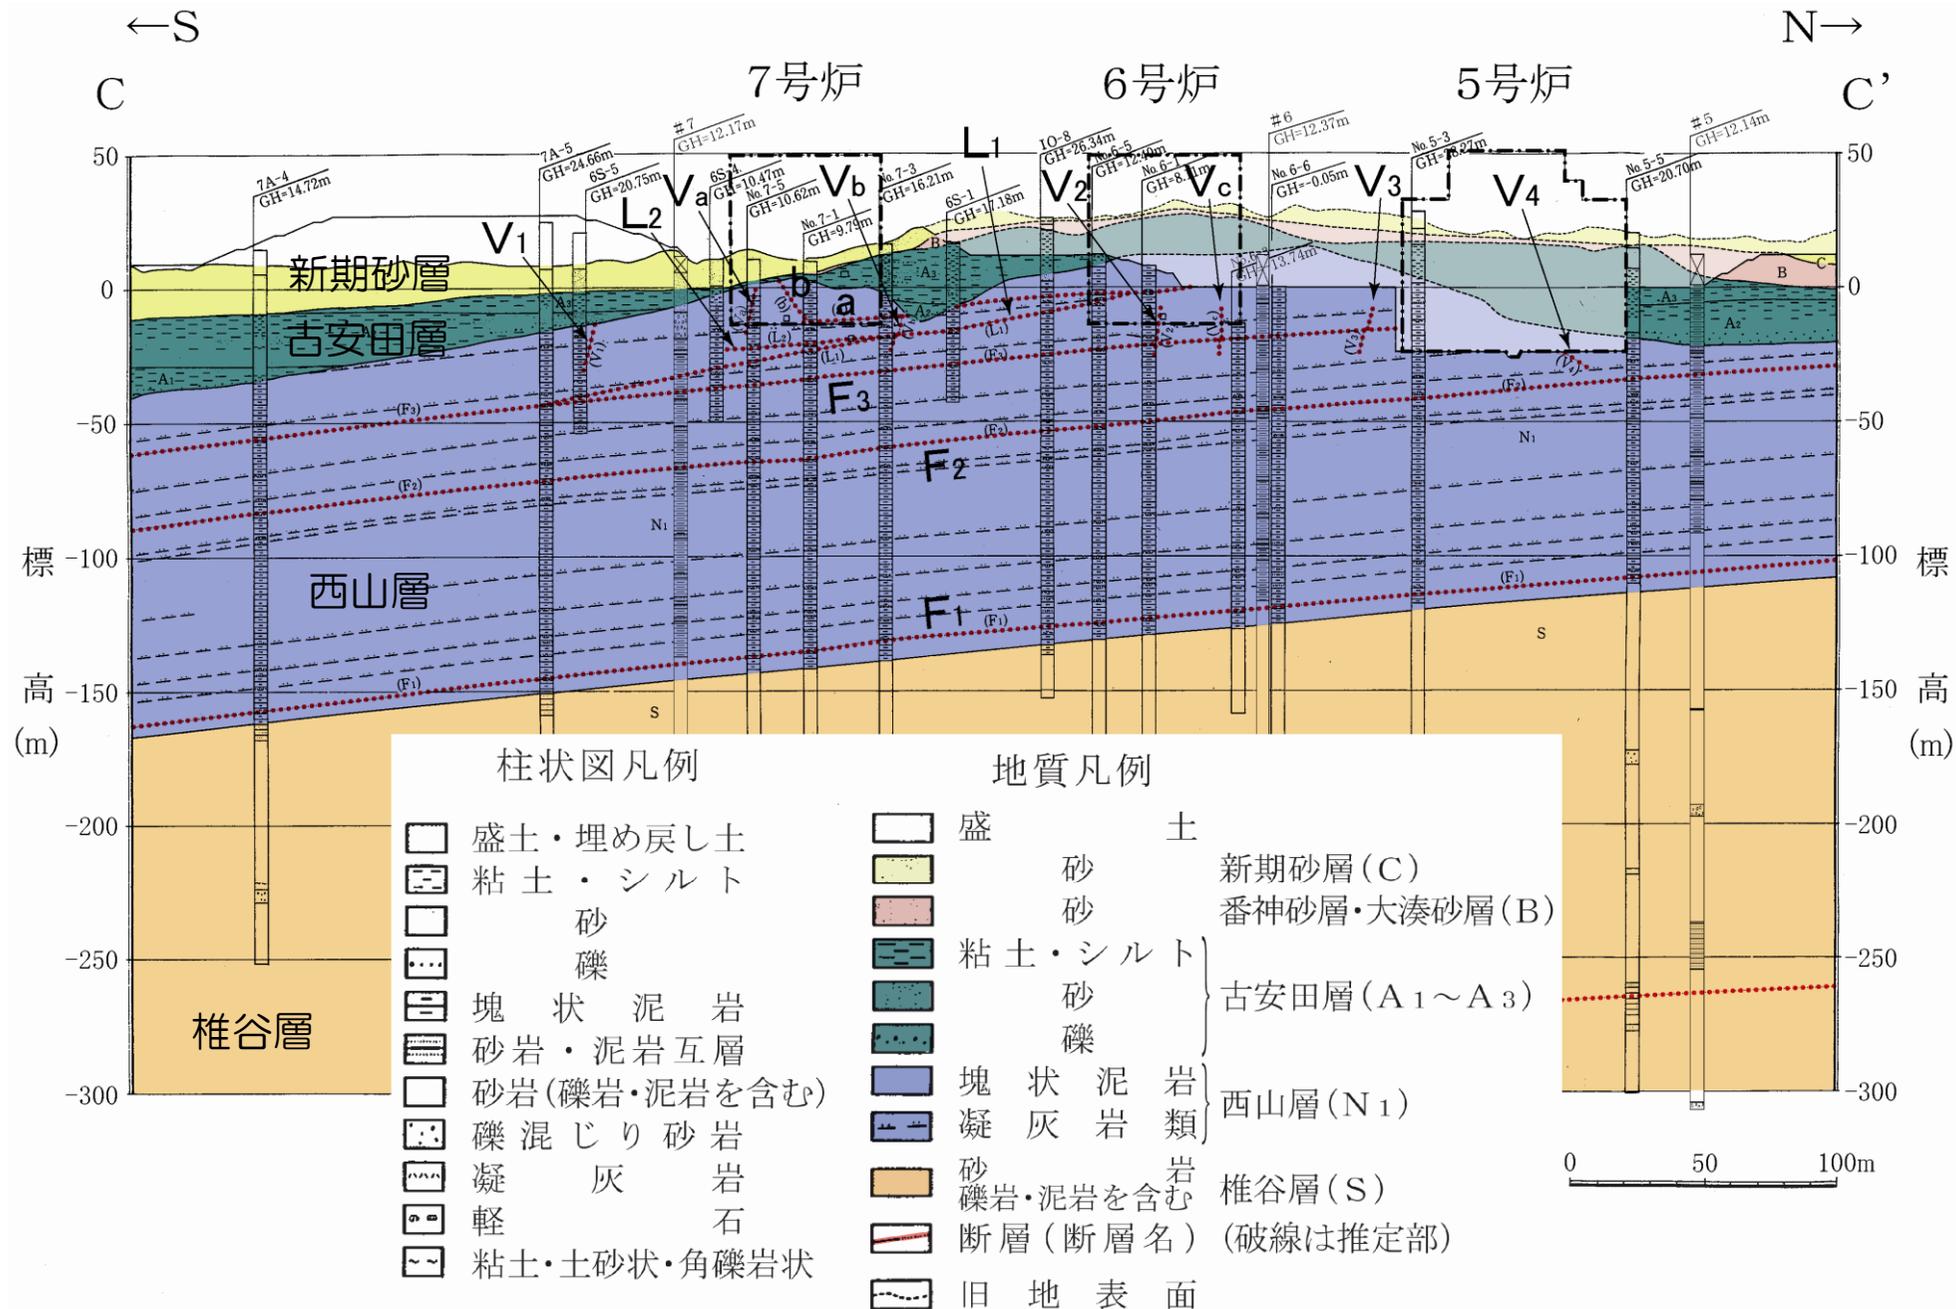
6・7号炉心を通る汀線平行方向の地質鉛直断面図

※地層の色の淡い部分は、掘削前の原地山における地層分布を示す。

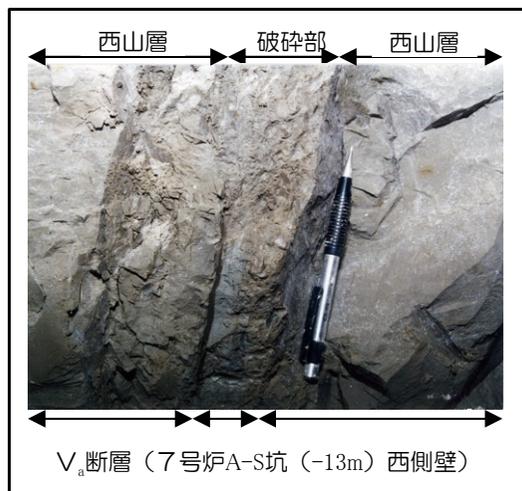
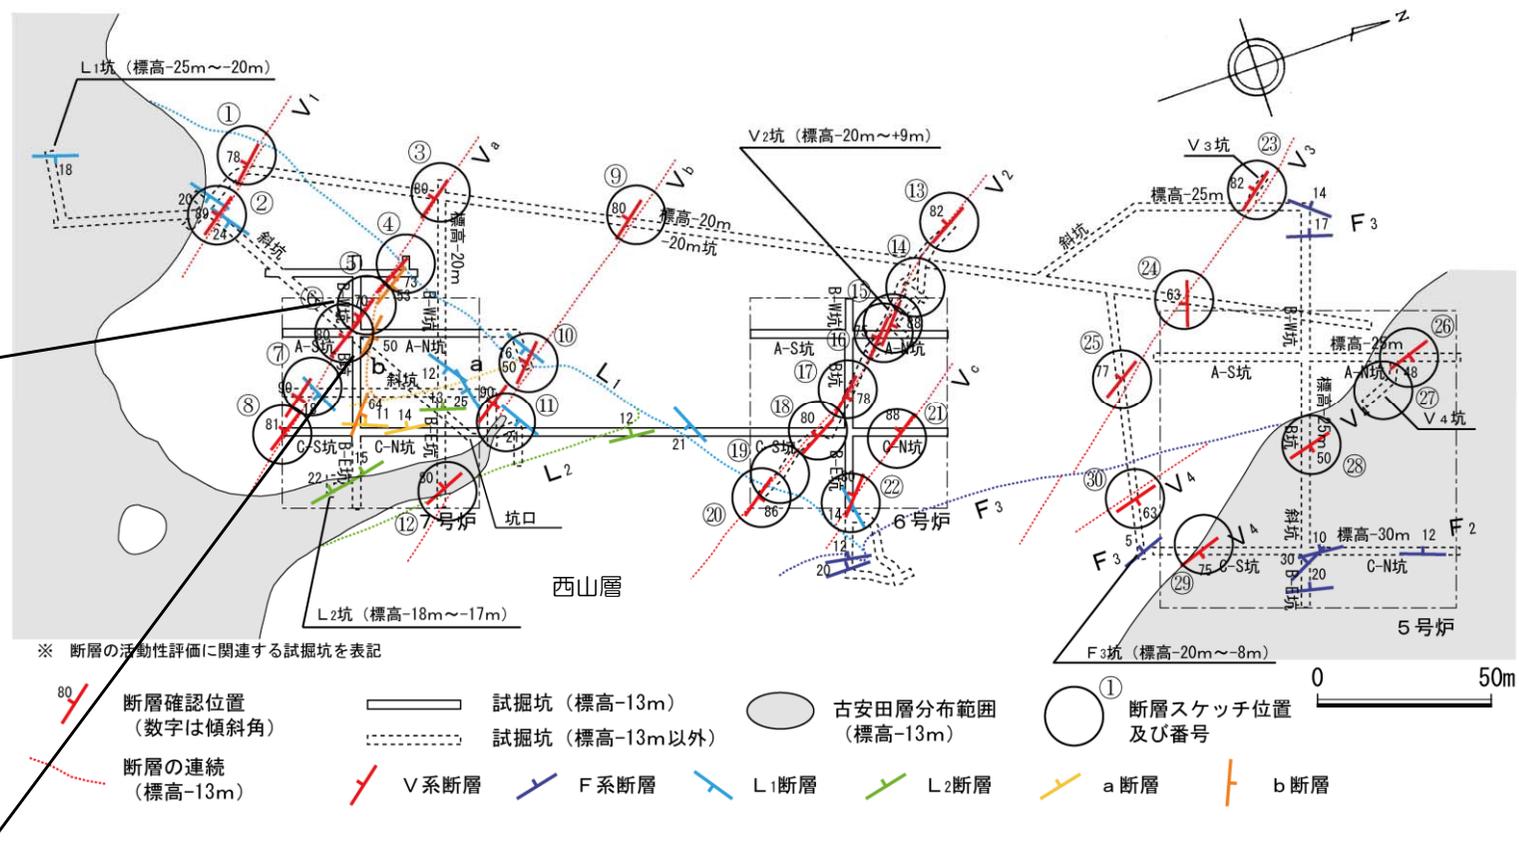
V系断層の一例

- V系断層はV₁, V_a, V_b, V₂, V_c, V₃ 及びV₄ 断層からなる。
- V₁, V₂, V₃ 及びV₄ 断層は主として5号炉試掘坑調査で、V_a, V_b 及びV_c 断層は6号及び7号炉試掘坑調査で確認している。
- V系断層は、北西-南東走向で高角度西傾斜（一部鉛直～東傾斜）の断層（V₁～V₃, V_a～V_c断層）と、北北西-南南東走向で高角度東傾斜の断層（V₄断層）からなる。
- いずれも破碎部と薄い粘土を伴い、破碎幅は0cm～20cm程度、粘土幅はフィルム状～1.5cm程度である。
- 破碎部は、V₂断層で最も厚く最大20cmを示している。

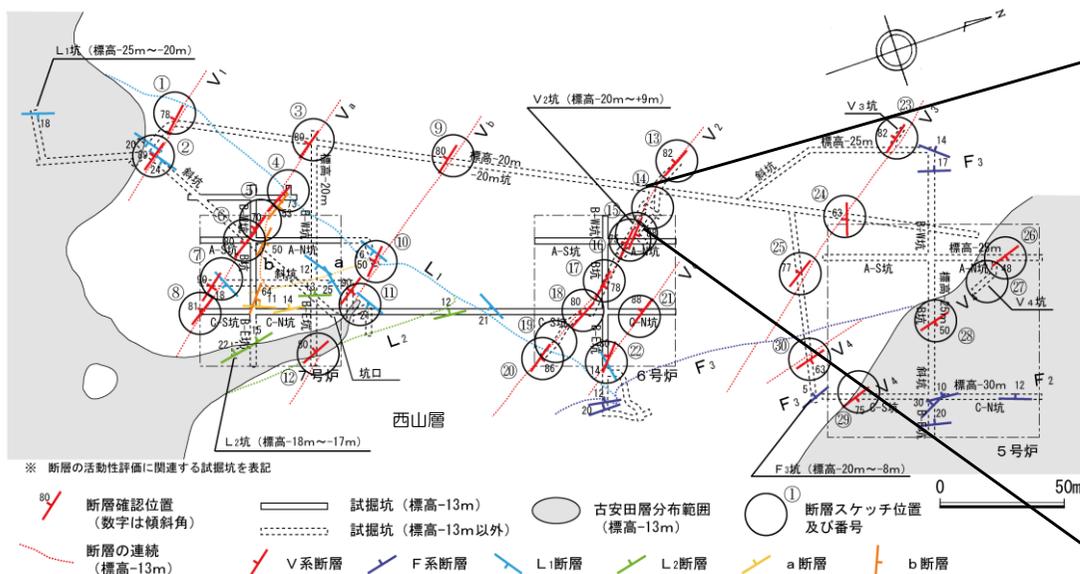
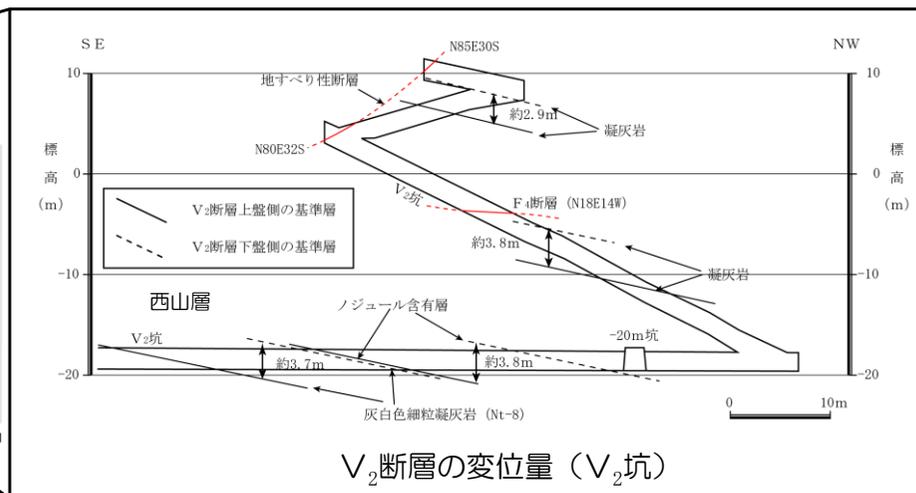
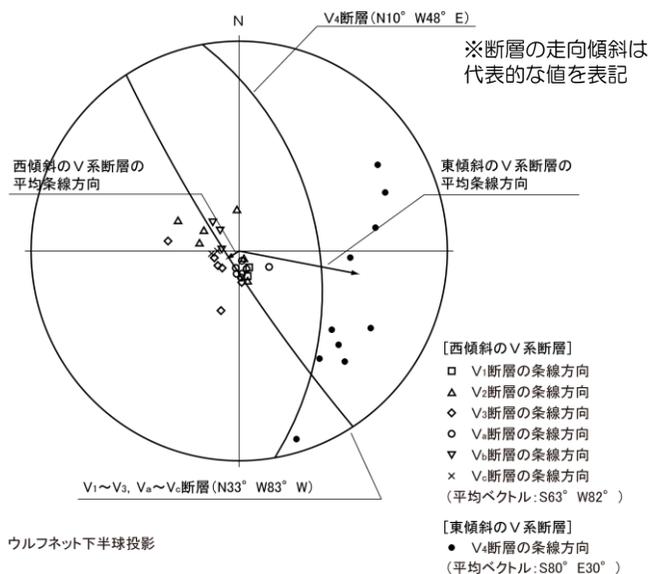
V系断層の変位量

※V₂断層上盤側と下盤側の挟在層から変位量を確認。変位量は凝灰岩を基準として約2.9m～約3.8mである。

- 変位センスは、西傾斜（一部鉛直～東傾斜）のV₁～V₃断層、V_a～V_c断層では、西落ちを示し条線方向も縦ずれを示すことから、西落ち正断層である。
- 東傾斜のV₄断層では、東落ちを示し条線方向はばらつくもののおおむね縦ずれを示すことから、東落ち正断層である。
- 変位量は、近傍に分布する同系統の小断層の変位量を含めるとV₁断層で約3.0m、V₂断層で約3.8m、V₃断層で約3.8m、V₄断層で約3.2m、V_a断層で1.35m、V_b断層で約3.0m、V_c断層で0.8mとなっており、V₂断層及びV₃断層でそれぞれ最大（約3.8m）となっている。
