柏崎刈羽原子力発電所

敷地の地質・地質構造（概要）

平成26年 10月3日
東京電力株式会社

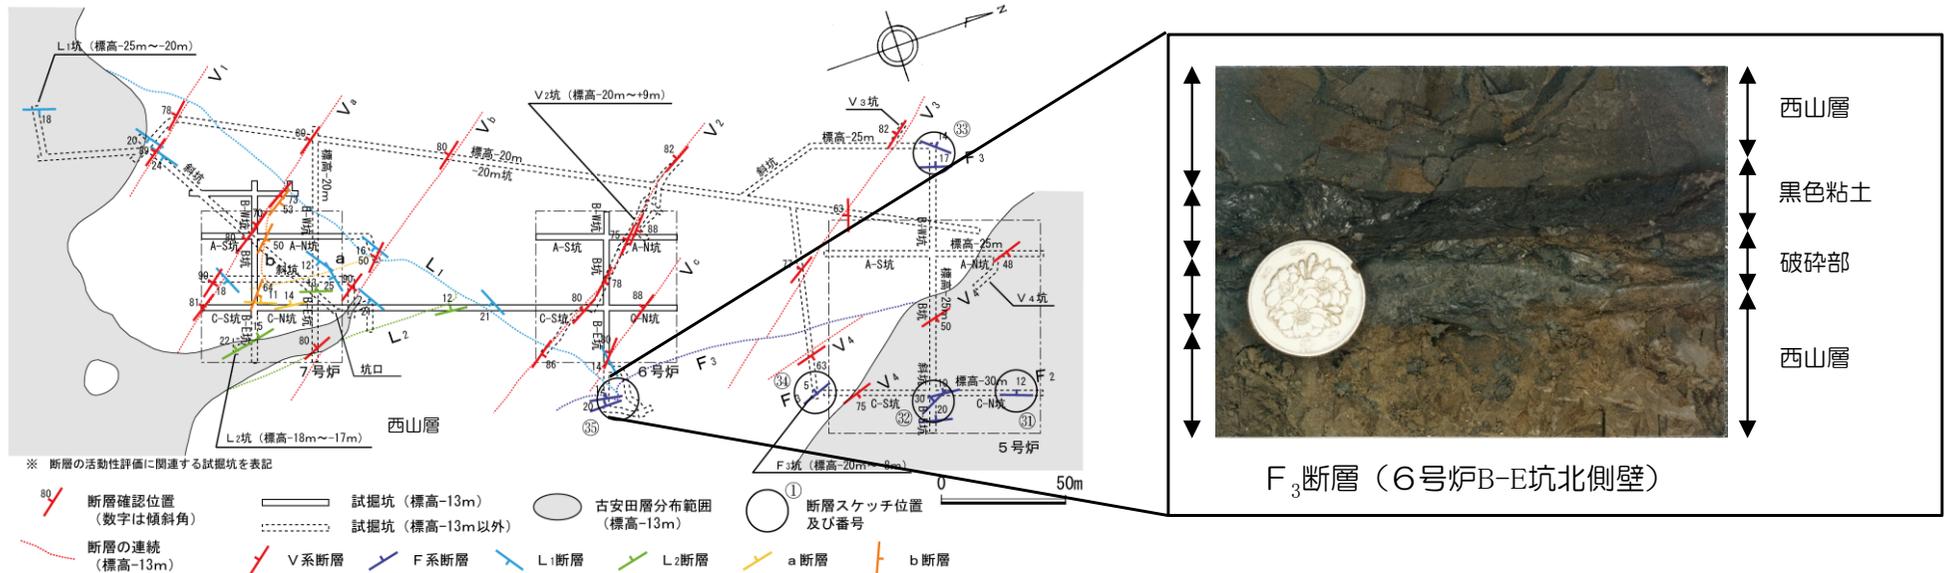
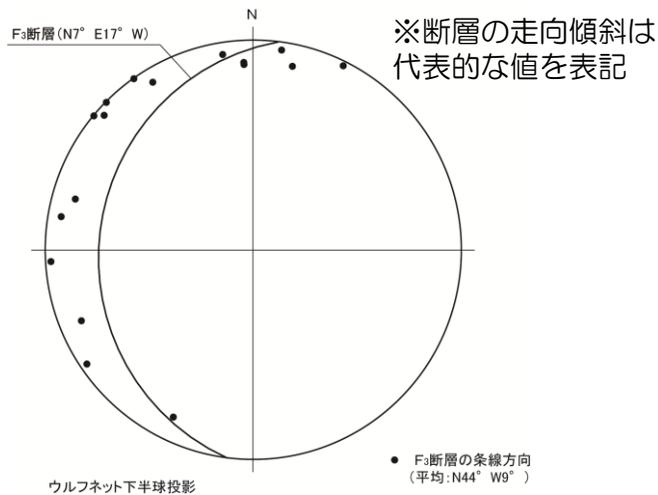
F₃断層の条線方向

- F系断層は、北北東-南南西走向で西に緩く傾斜する層理面に平行な断層で、下位からF₂、F₃及びF₄断層からなる。
- 幅0cm~20cm程度の破碎部及びフィルム状~幅5cm程度の黒色粘土を伴う。
- 条線方向はばらついているが、V系断層を基準とすると見かけ逆断層的な変位を示す。

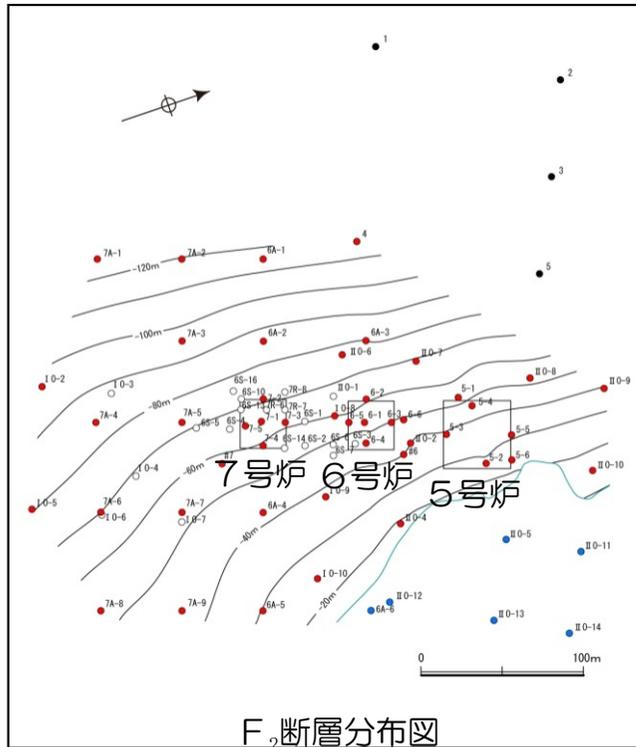
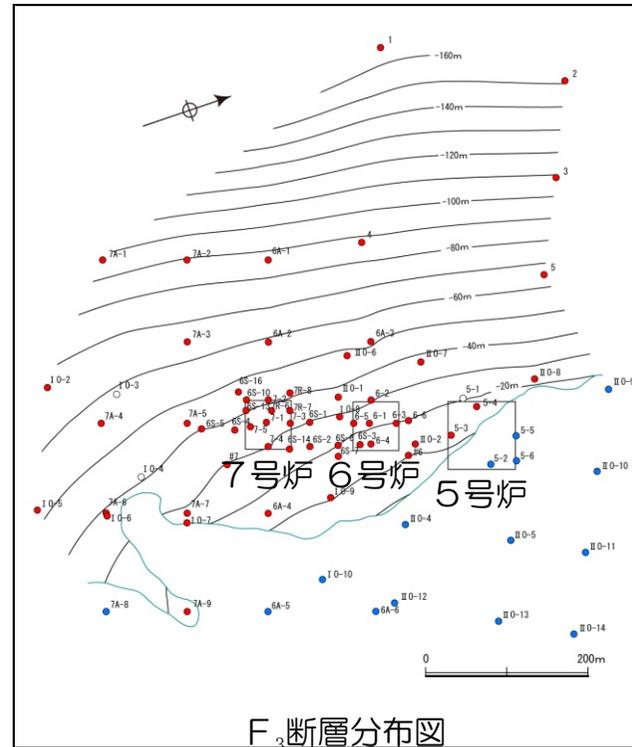
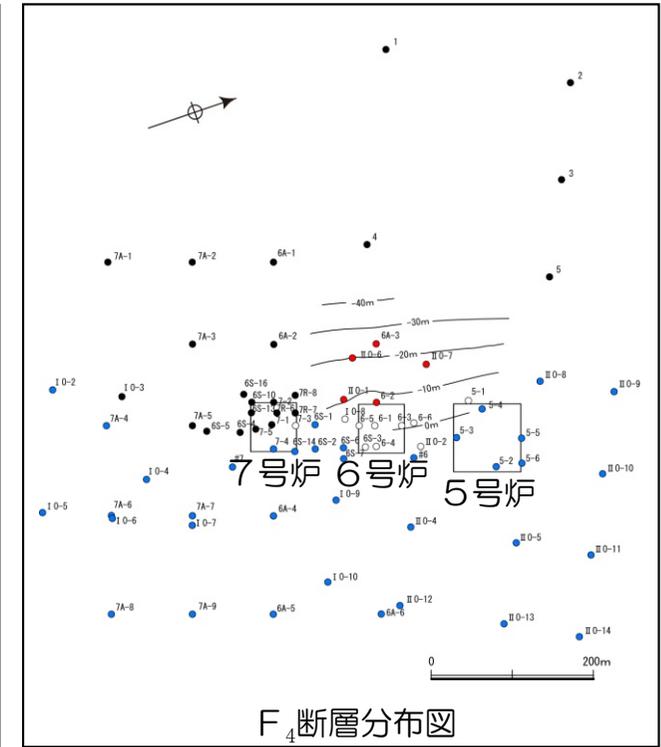
F系断層の連続性

- 5号，6号及び7号炉周辺で実施したボーリング調査から，F系断層の分布及び連続性を把握した。
- F₂断層は，西方（ボーリングNo.1，2，3及び5孔）には分布しないものの，これ以外の6号及び7号炉周辺のほとんどのボーリングで分布が確認されており，比較的連続性が良い。
- F₃断層は，6号及び7号炉周辺のほとんどのボーリングで分布が確認されており，連続性が良い。
- F₄断層は，6号炉西方の限られた範囲にのみ分布し，連続性が悪い。

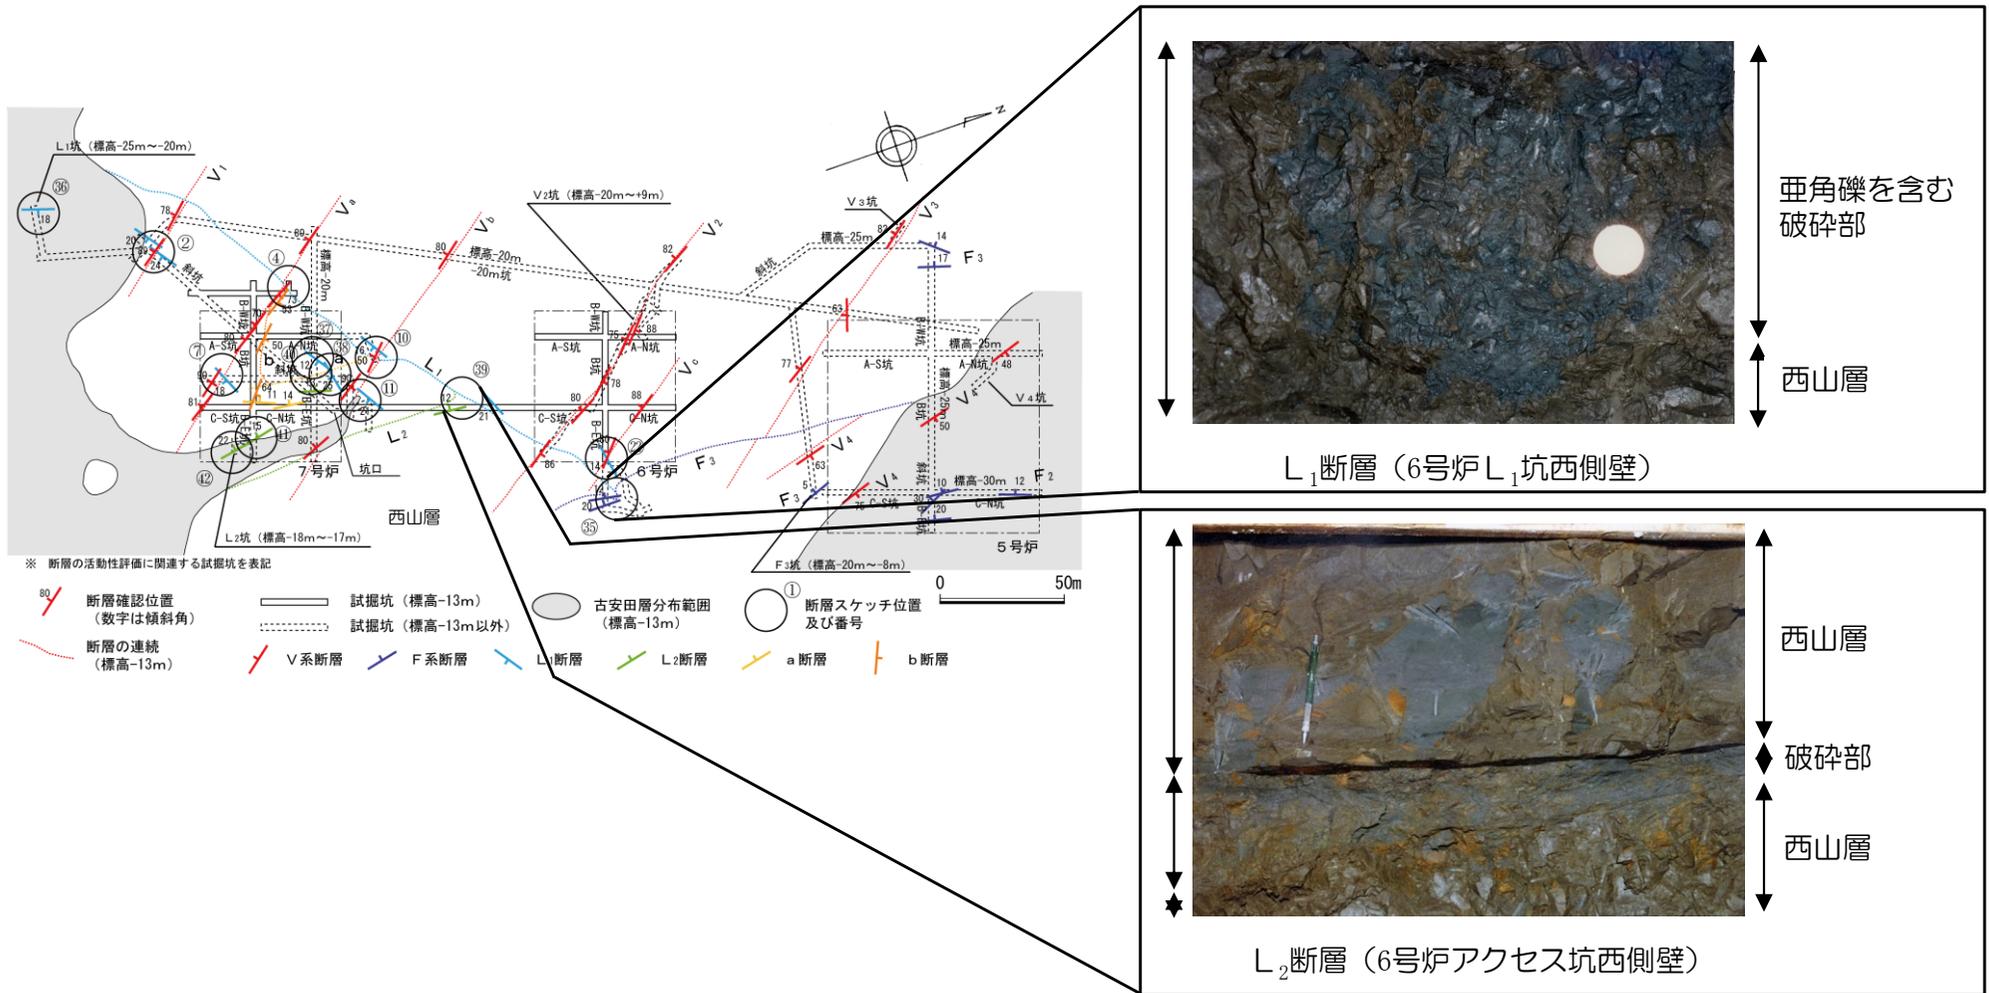
L₁, L₂断層の性状

- L₁・L₂断層は、北東-南西走向で低角度南東傾斜のL₁断層と、これから分岐する層理面に平行なL₂断層からなる。
- L₁断層は幅0cm～85cm (平均15cm) の、L₂断層は幅0cm～65cm (平均7cm) のそれぞれ亜角礫を含む破碎部を伴う。破碎幅は断層合流部付近で大きくなる傾向がある。

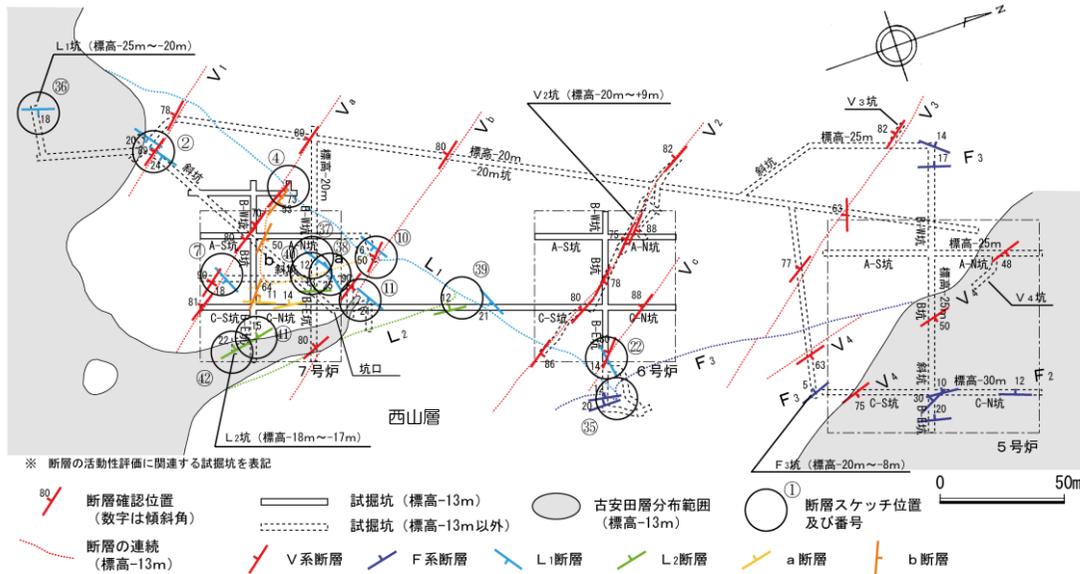
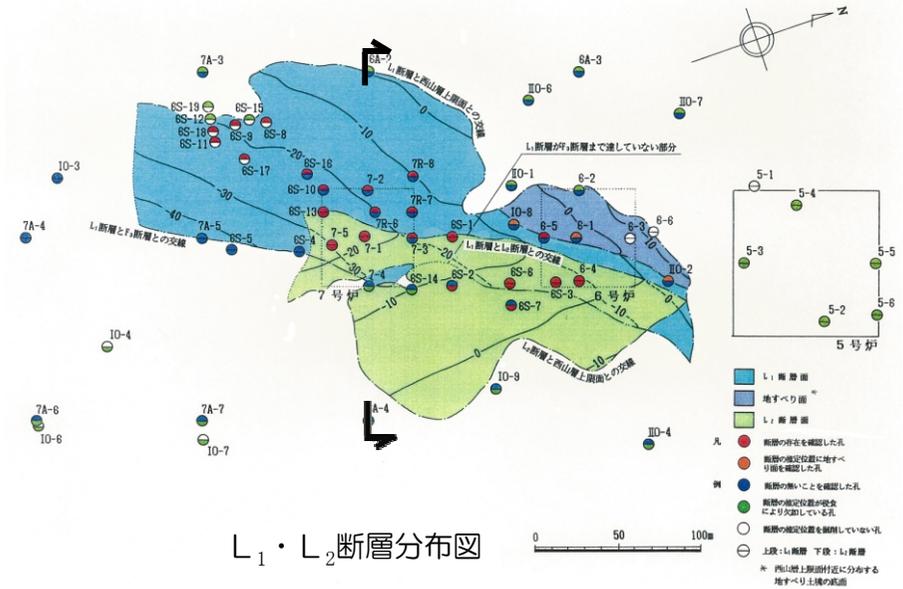
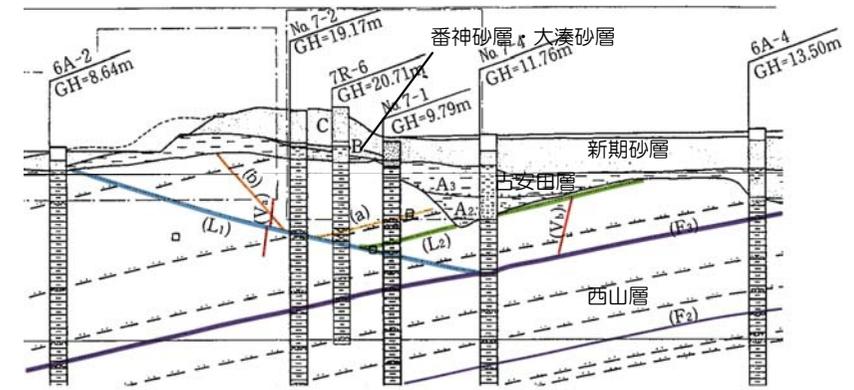
L₁, L₂断層の連続性

- L₁断層及びL₂断層は、試掘坑調査及び6号炉、7号炉周辺のボーリング調査によって連続性を確認している。
- L₁断層はF₃断層より下位には分布しない。また、L₂断層はL₁断層より下位には分布しない。

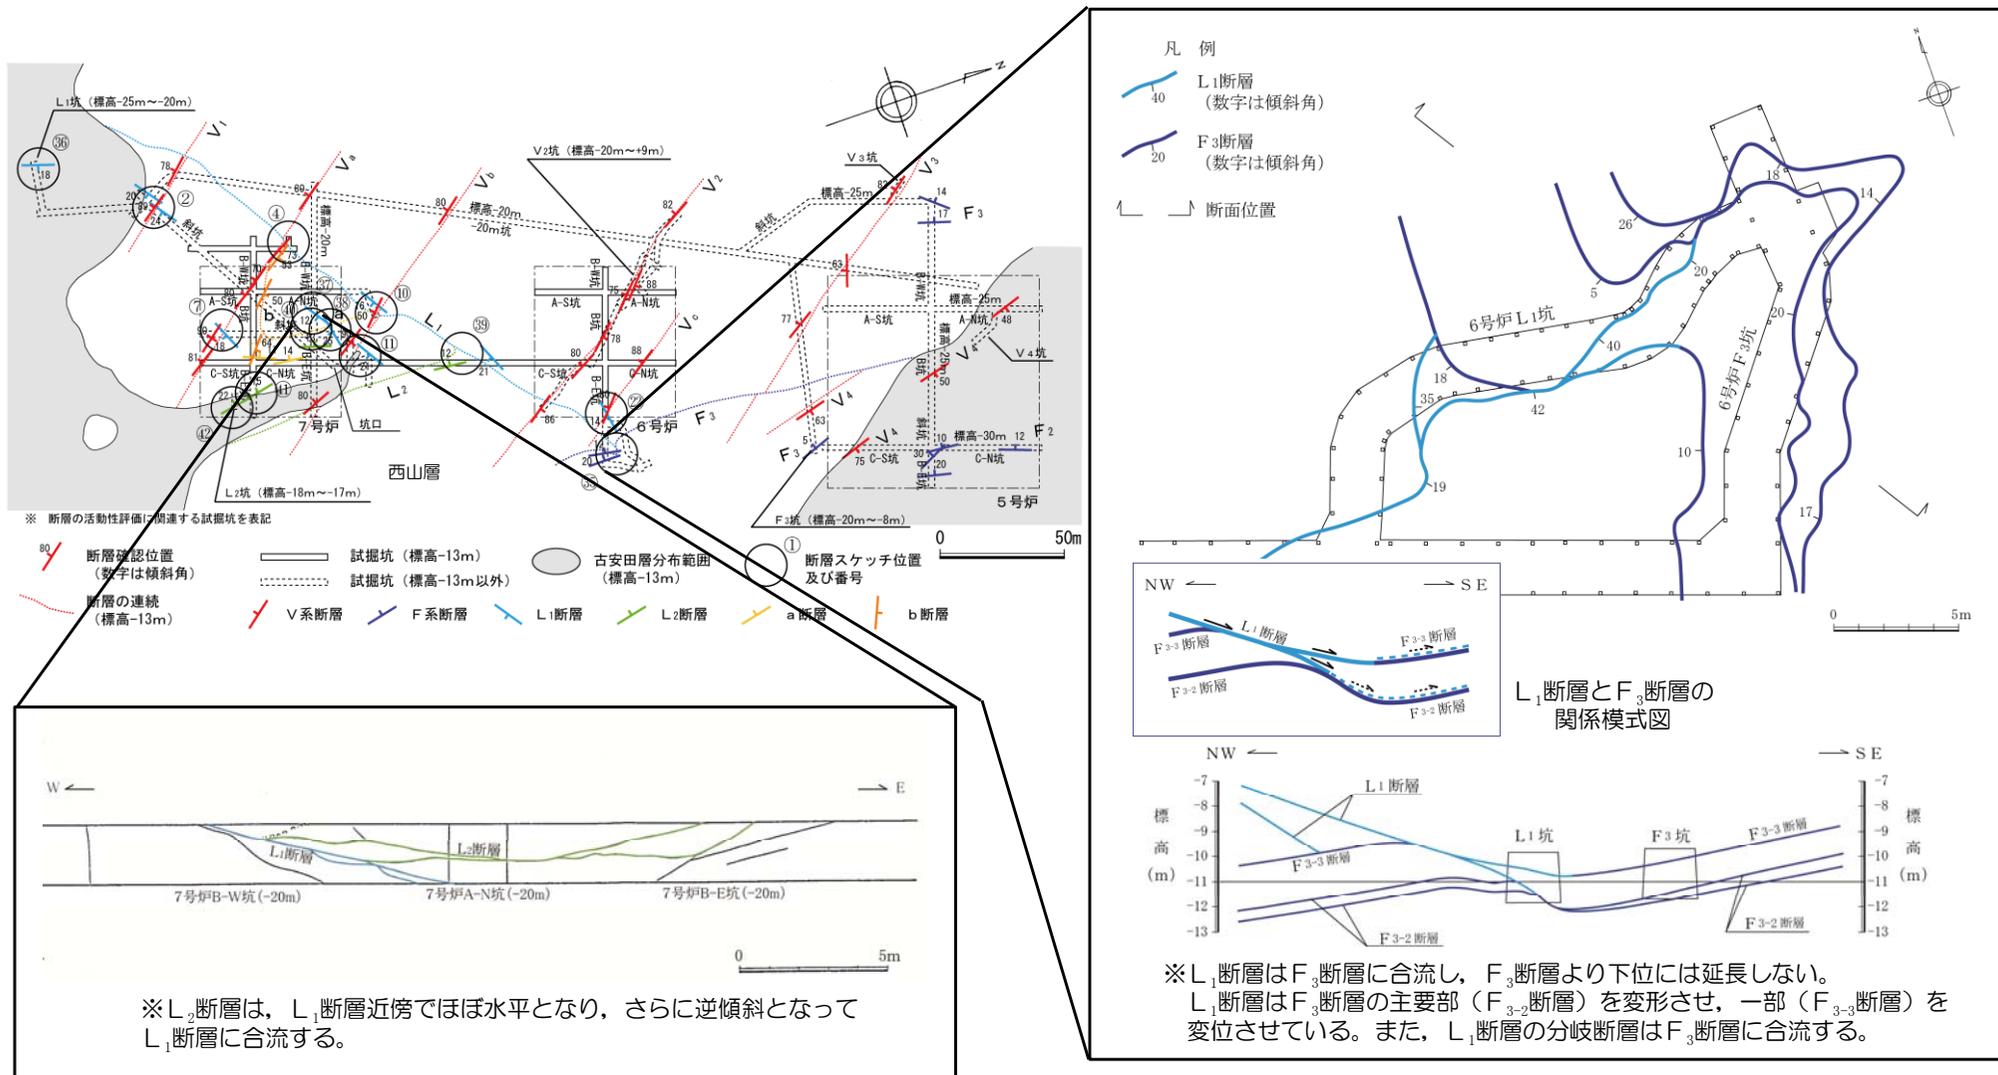
L₁, L₂断層及びF₃断層との関係

- L₁断層はL₂断層に分岐するほか、下方に向かって複数の断層に分岐している。
- L₁断層はF₃断層を変位・変形させている。

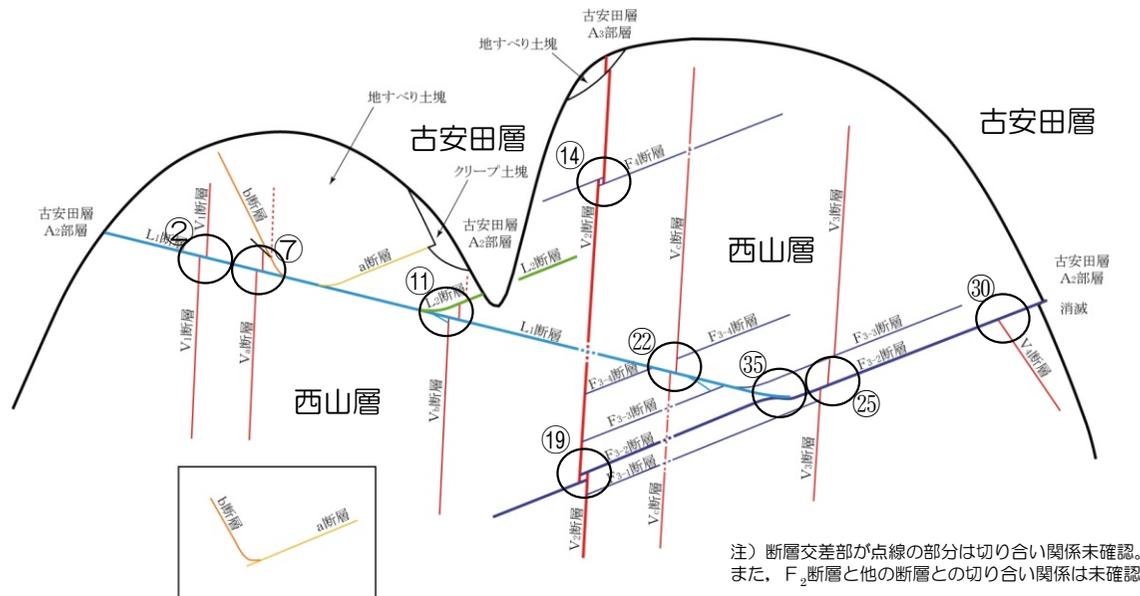
断層切り合い関係模式図

- V₂断層はF₃断層及びF₄断層と切り切られの関係にある。
- F₃断層はV₂断層と切り切られの関係にあり、V₃断層及びV₄断層を切る。また、F₄断層はV₂断層と切り切られの関係にある。
- L₁断層はV₁、V_a、V_b、V_c断層を切り、F₃断層を変位・変形させる。また、L₂断層に分岐する。
- 以上のことから、V系断層、F系断層及びL₁・L₂断層は、大局的にはほぼ同時期に活動していると考えられるが、V系断層ではV₂断層が、F系断層ではF₃断層及びF₄断層が、L₁断層及びL₂断層が相対的により新しく、これらの中でもL₁断層及びL₂断層が最も新しい時代まで活動した断層であると判断される。

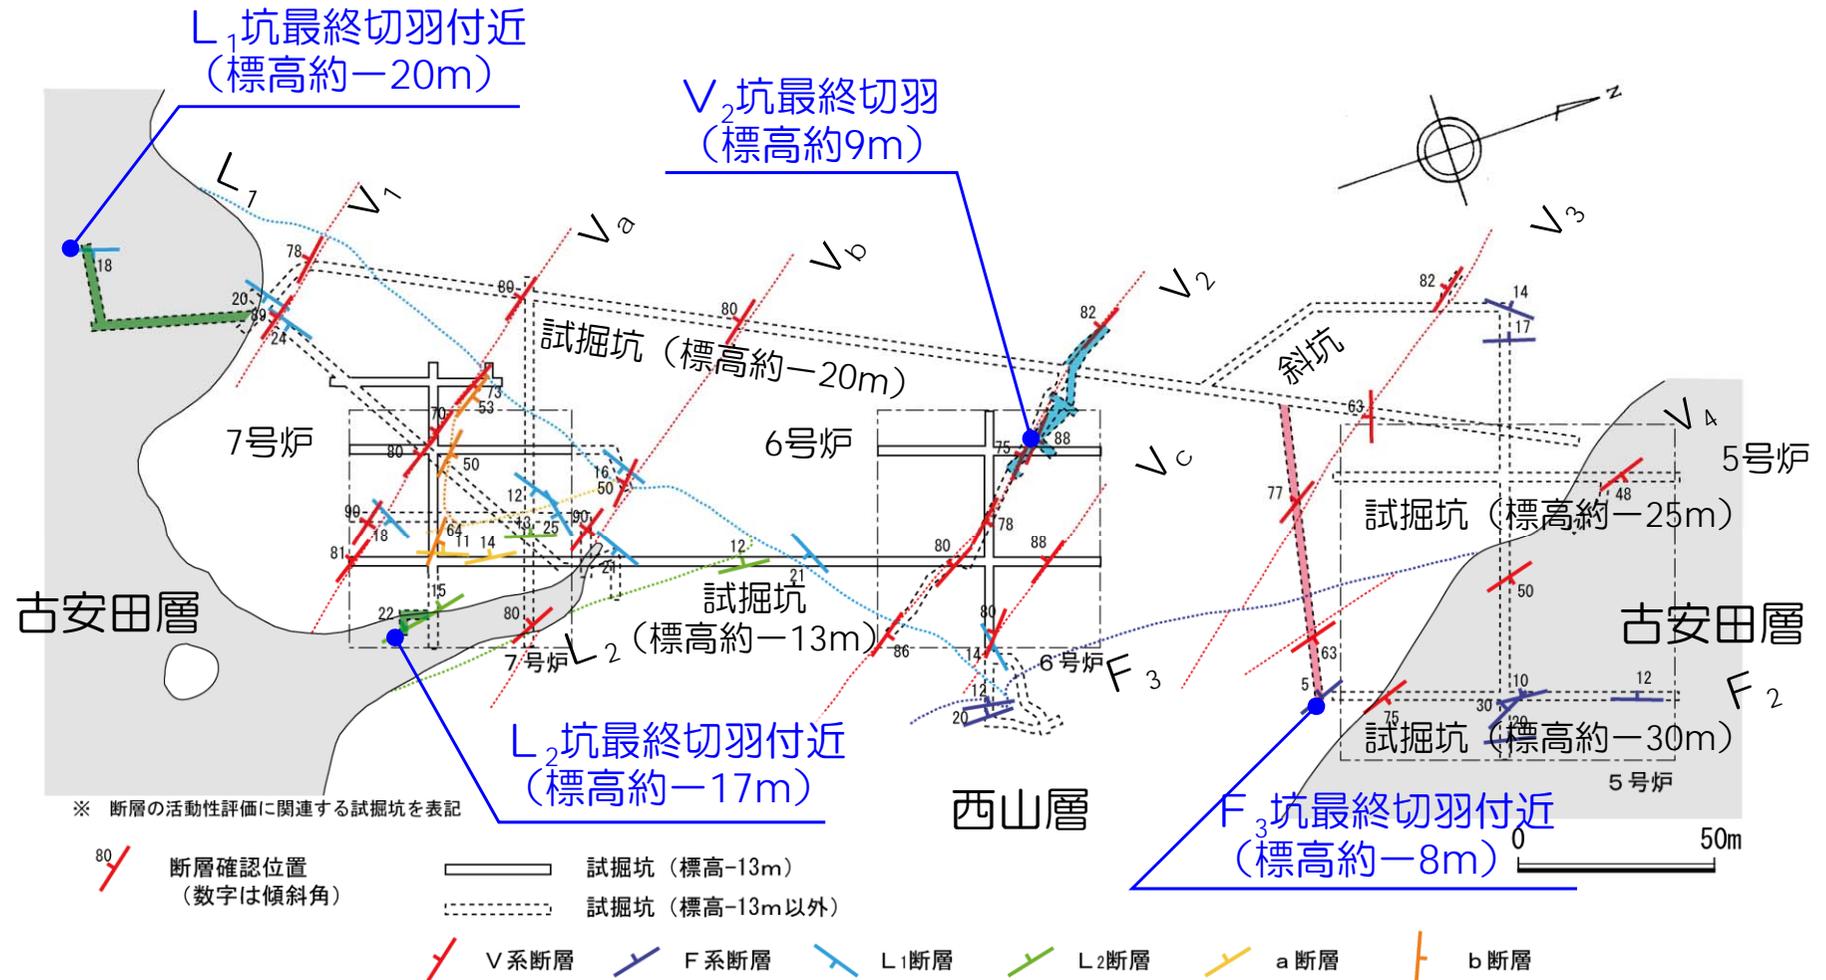
断層活動時期の確認位置

- 断層の規模及び切り合い関係から、活動時期がより新しいと判断される L_1 断層、 L_2 断層並びに V_2 断層、 F_3 断層を選定し、試掘坑による追跡調査を実施した。

※地質水平断面図は6・7号機原子炉建屋設置レベル (標高約-13m)

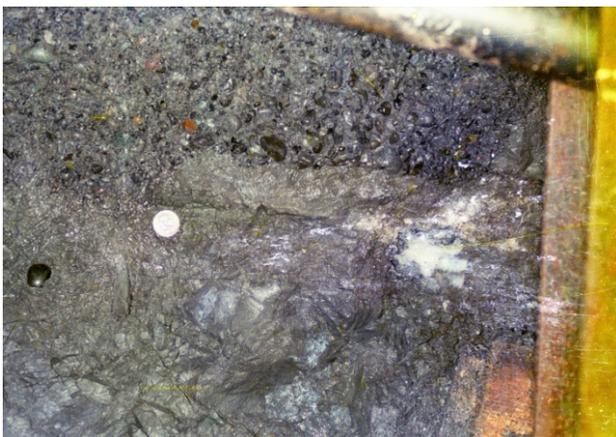
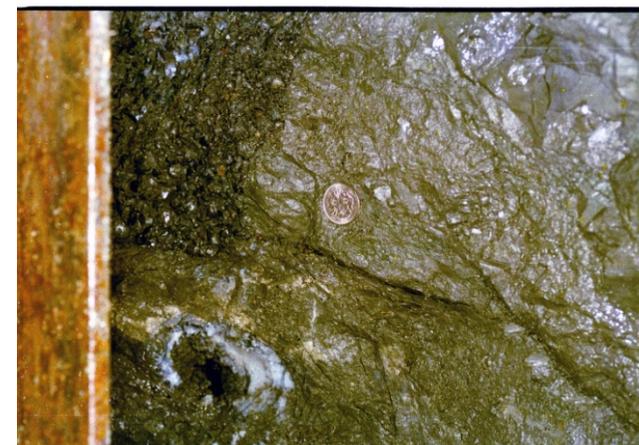
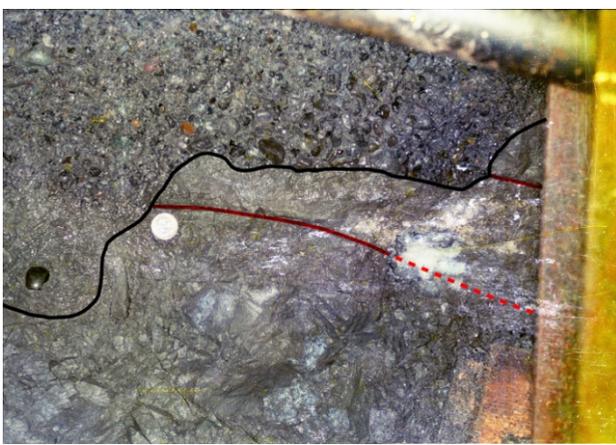
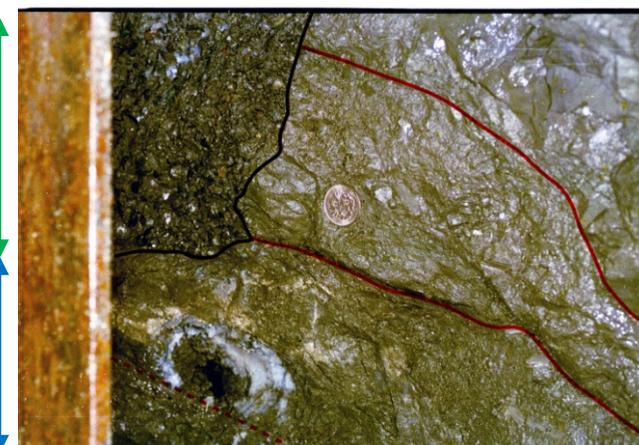
L₁断層の活動性

- L₁断層と古安田層との関係を確認するため、試掘坑による追跡調査を実施した。
- その結果、L₁断層は古安田層と西山層の境界面に変位を与えておらず、かつ、古安田層（A₂部層）中には延びていないことを確認した。

古安田層 (A₂部層)

西山層

- 大湊側の敷地に分布する断層は、NW-SE～NNW-SSE走向で高角度の断層（V系断層）、層理面に平行な断層（F系断層）、ENE-WSW走向で低角度で南に傾斜するL₁断層とそれから分岐する層理面に平行なL₂断層に分類できる。
- 断層性状（破碎幅、変位量等）に基づき、V系はV₂断層、F系はF₃断層、L系はL₁断層が代表性を有する断層と評価される。
- このうち、L₁断層はV系断層の多くを切り、F₃断層を変位・変形させていることから最新活動を有する断層であると評価。
- 試掘坑による追跡調査の結果、L₁断層及びL₂断層はそれぞれ古安田層A₂部層中に延びていないこと、V₂断層は古安田層A₃部層中に延びていないこと、F₃断層は西山層上限面にごく僅かの変位を与えているが、古安田層A₂部層に入っすぐに消滅していることを確認した。
- 以上のことから、いずれの断層も古安田層堆積終了以降、すなわち約20万年前以降の活動はないと判断される。

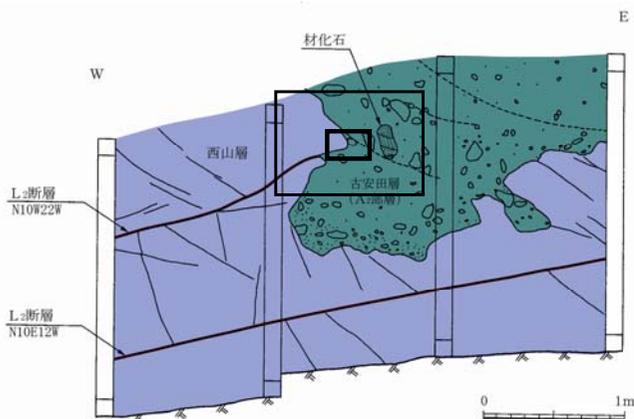
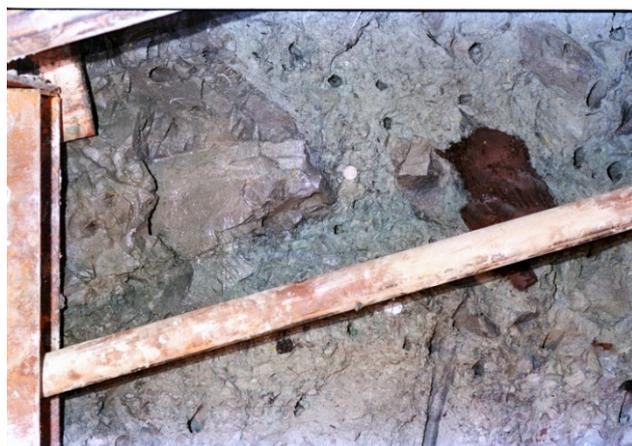
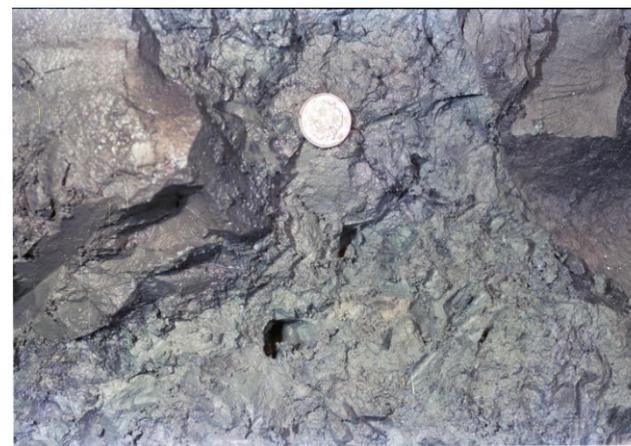
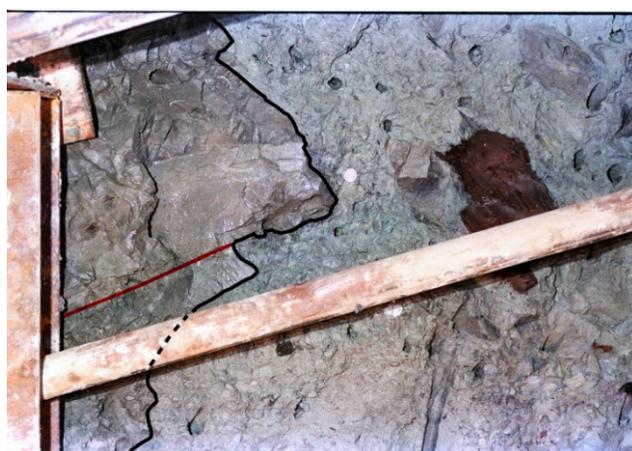
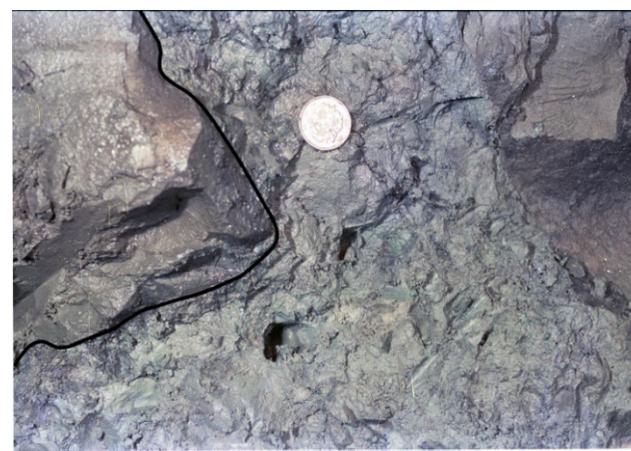
L₂断層の活動性

- L₂断層と古安田層との関係を確認するため、試掘坑による追跡調査を実施した。
- その結果、L₂断層は古安田層と西山層の境界面に変位を与えておらず、かつ、古安田層（A₂部層）中に延びていないことを確認した。

西山層 ← 古安田層 (A₂部層)

同左拡大写真

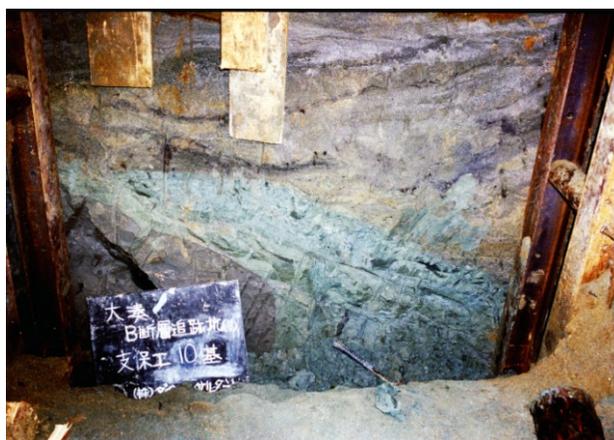
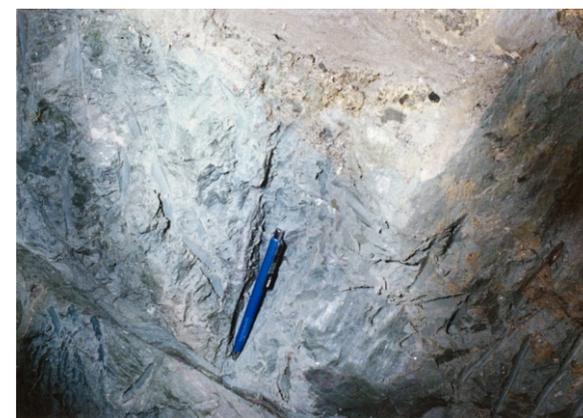
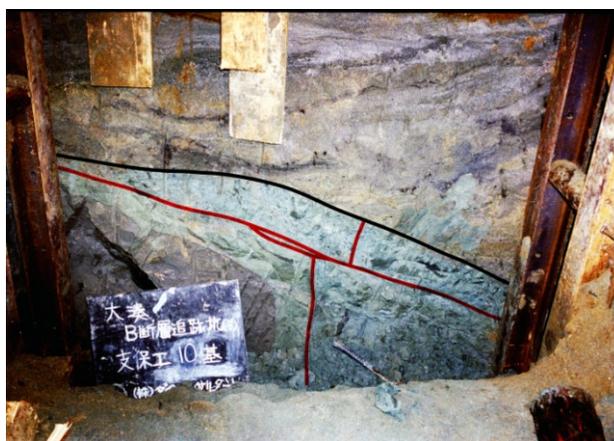
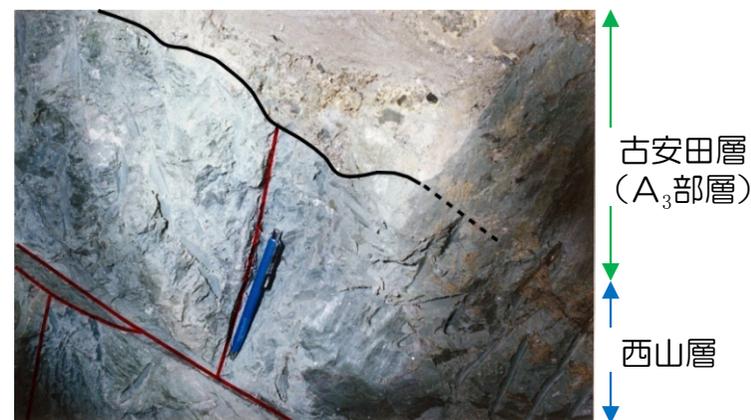
V₂断層の活動性

- V₂断層と古安田層との関係を確認するため、-20m坑から鉛直上方に試掘坑による追跡調査を実施した。
- その結果、V₂断層は古安田層と西山層の境界面に変位を与えておらず、かつ、古安田層（A₃部層）中には延びていないことを確認した。

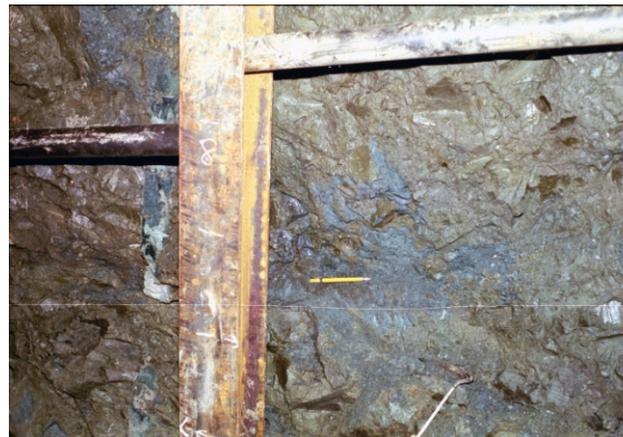
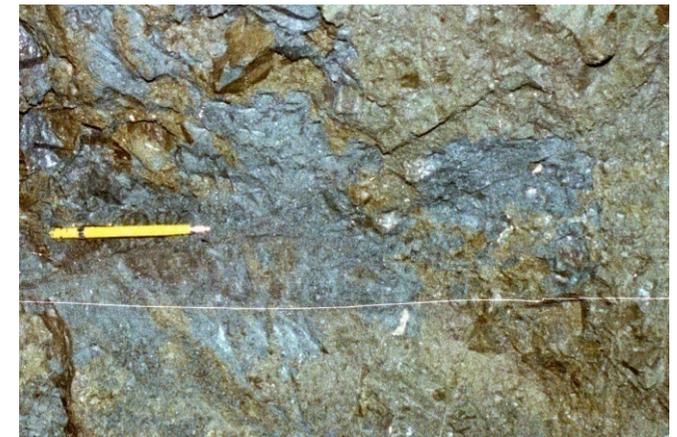
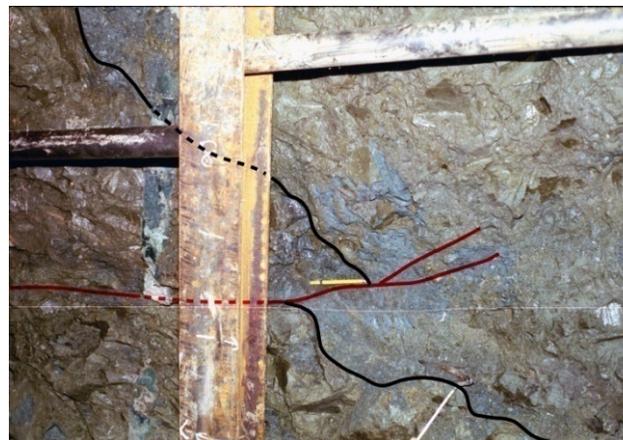
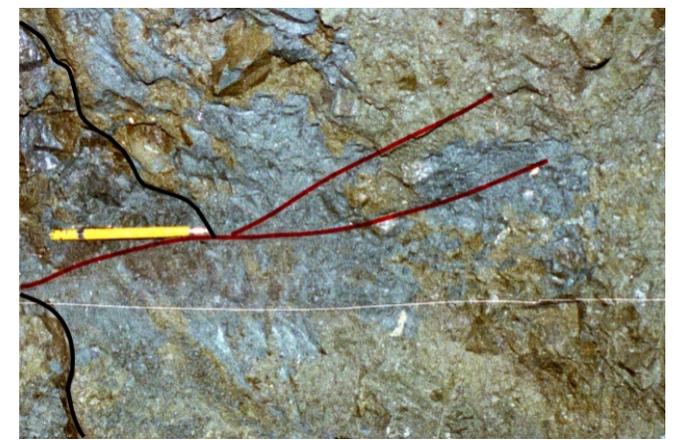
F₃断層の活動性

- F₃断層と古安田層との関係を確認するため、-20m坑から試掘坑による追跡調査を実施した。
- その結果、F₃断層は西山層上限面にごく僅かな変位を与えているものの、古安田層（A₂部層）に入るとすぐに消滅していることを確認した。

- ① マトリックスに砂を含む泥岩礫層 (安田層)
- ② N20W35W 粘土は伴わない。20cm連続して消滅。
- ③ N5W30W 粘土は伴わない。25cm連続して消滅。

古安田層 西山層
(A₂部層)

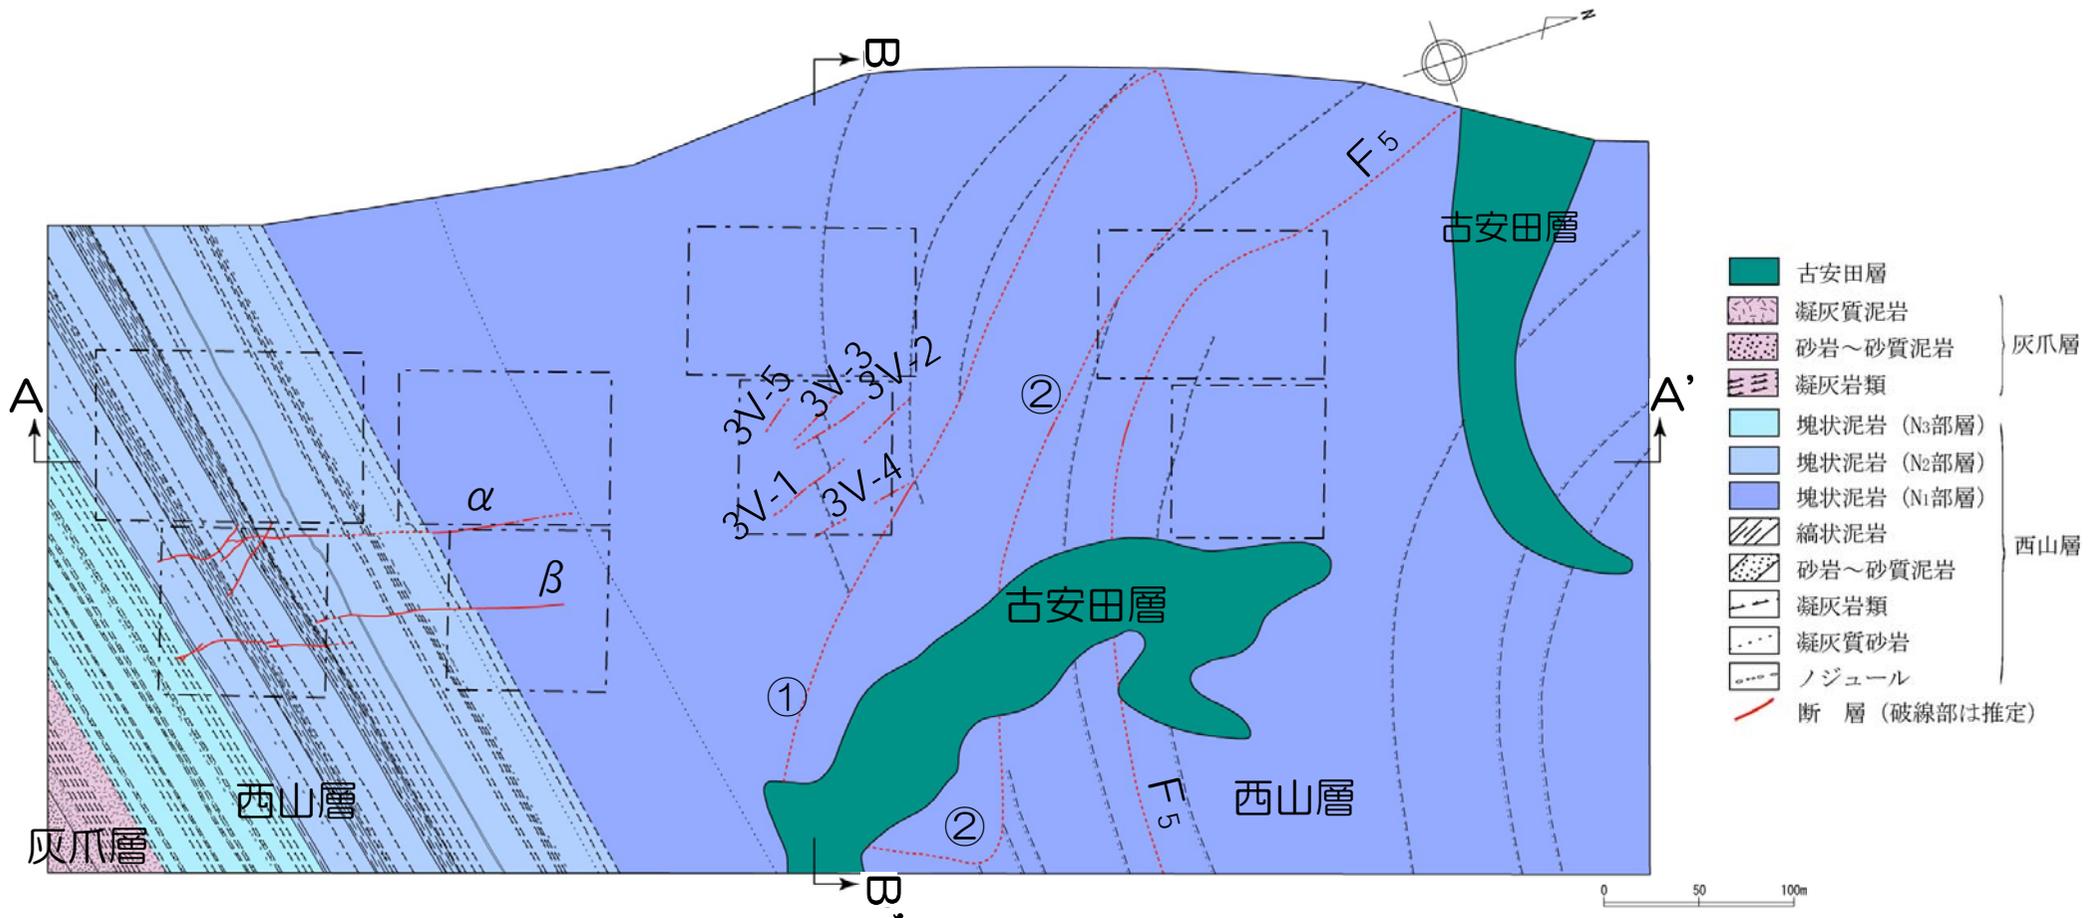
1号～4号炉原子炉施設設置位置付近（標高約-39m）の地質水平断面図

- 1号～4号炉周辺に分布する断層は、NNW-SSE走向で高角度の断層（V系断層）、西山層の層理面に平行な断層（F系断層）、NW-SE走向で中角度北東傾斜の①断層とNW-SE走向高角度南西傾斜の②断層、及びNNE-SSW走向で高角度東傾斜の α ・ β 断層からなる。

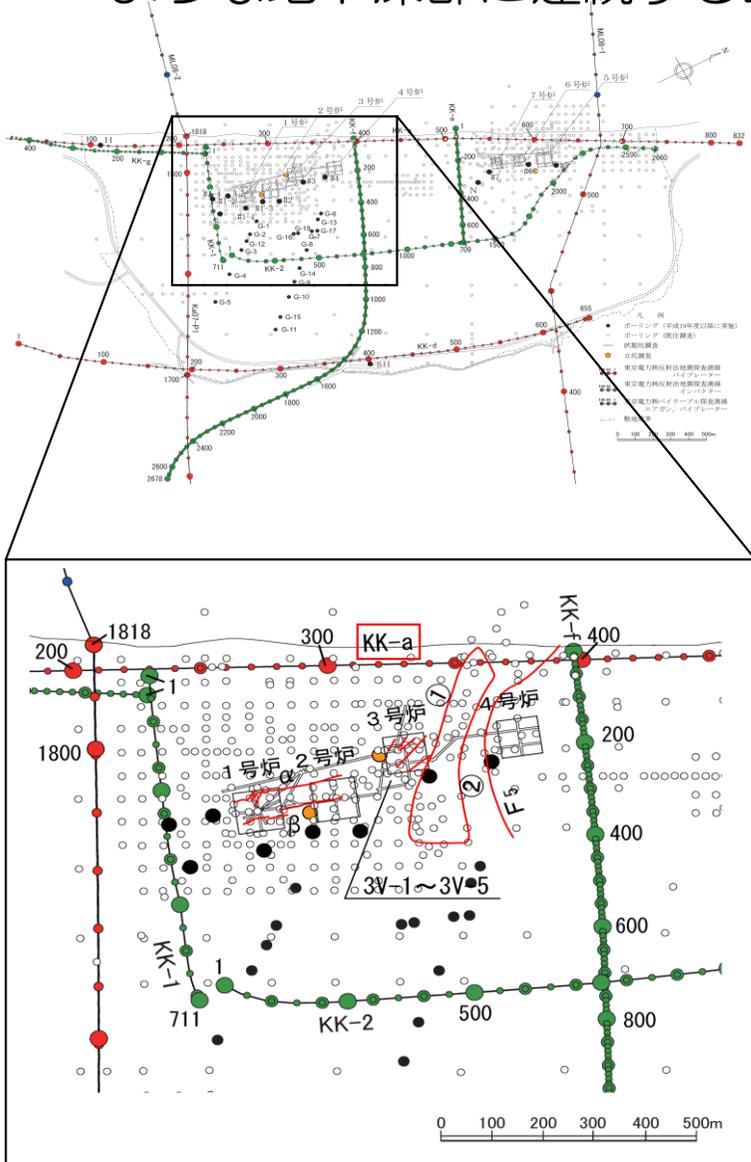
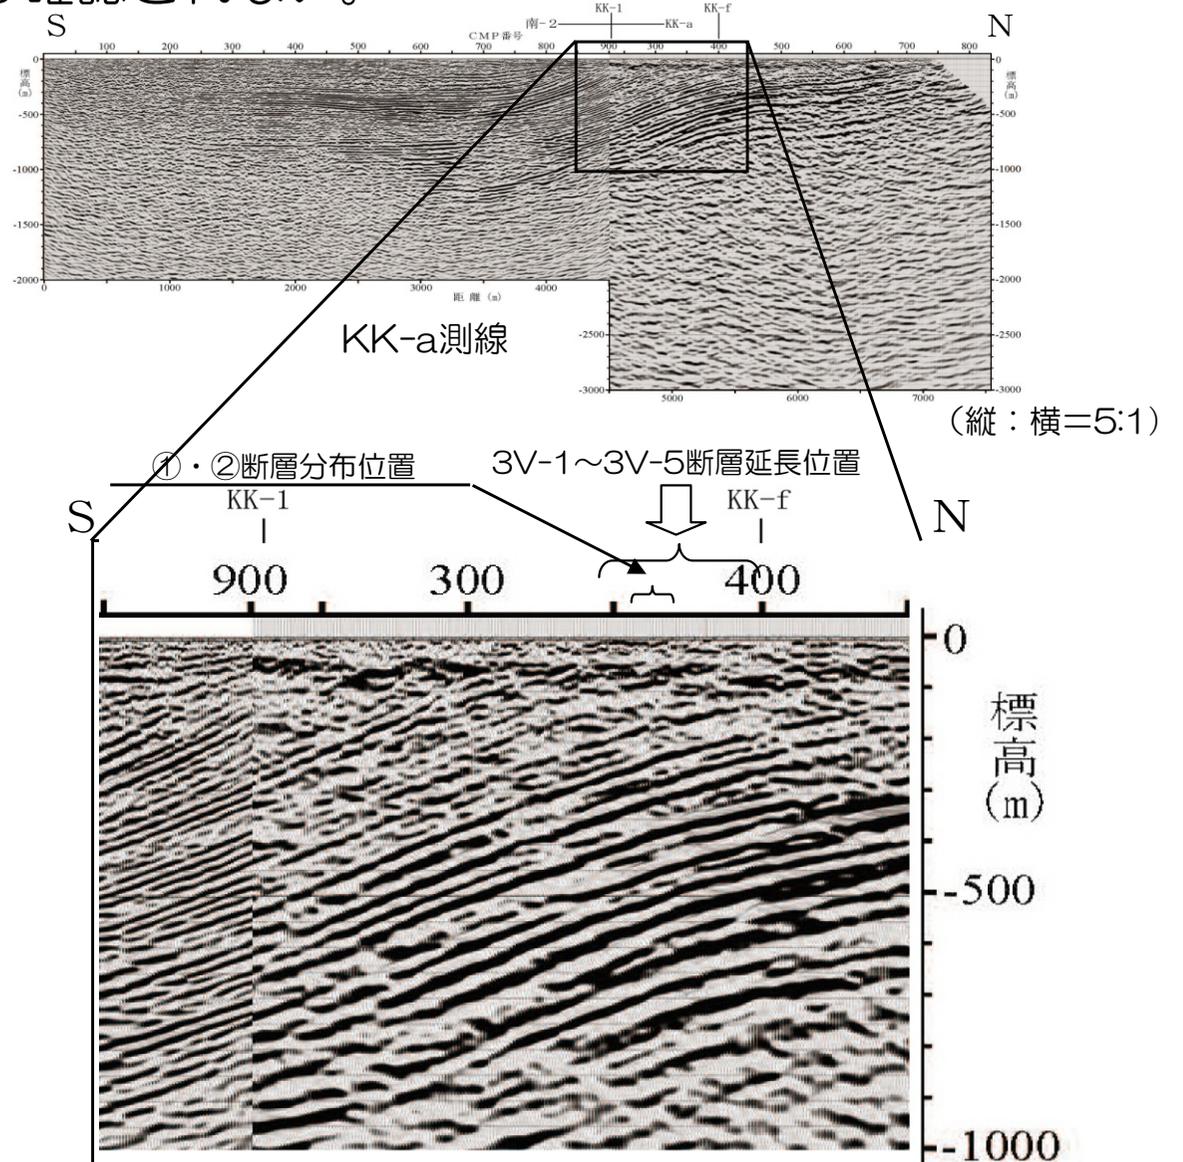
反射法地震探査結果 (KK-a測線)

- 1号～4号炉西方の汀線平行測線 (KK-a測線) においては、地震を発生させるような地下深部に連続する断層は確認されない。

(縦：横=5:1)

- 荒浜側の敷地に分布する断層は、NNW－SSE走向で高角度の断層（V系断層）、西山層の層理面に平行な断層（F系断層）、NW－SE走向で中角度北東傾斜の①断層とNW－SE走向高角度南西傾斜の②断層、及びNNE－SSW走向で高角度東傾斜の α ・ β 断層からなる。
- 荒浜側に分布する断層は、大湊側の断層に連続せず、1号～4号炉周辺で実施した反射法地震探査結果によれば、いずれの測線においても地震を発生させるような地下深部に連続する断層は確認されない。
- α ・ β 断層は1号炉北側法面において古安田層A₃部層中に連続するものの、古安田層中の低角度小断層で止まっており、これより上位には延びておらず、少なくとも大湊砂層の基底面には変位を与えていないことを確認している。
- 以上より、荒浜側に分布する断層は、いずれも震源として考慮する活断層ではないと評価される。

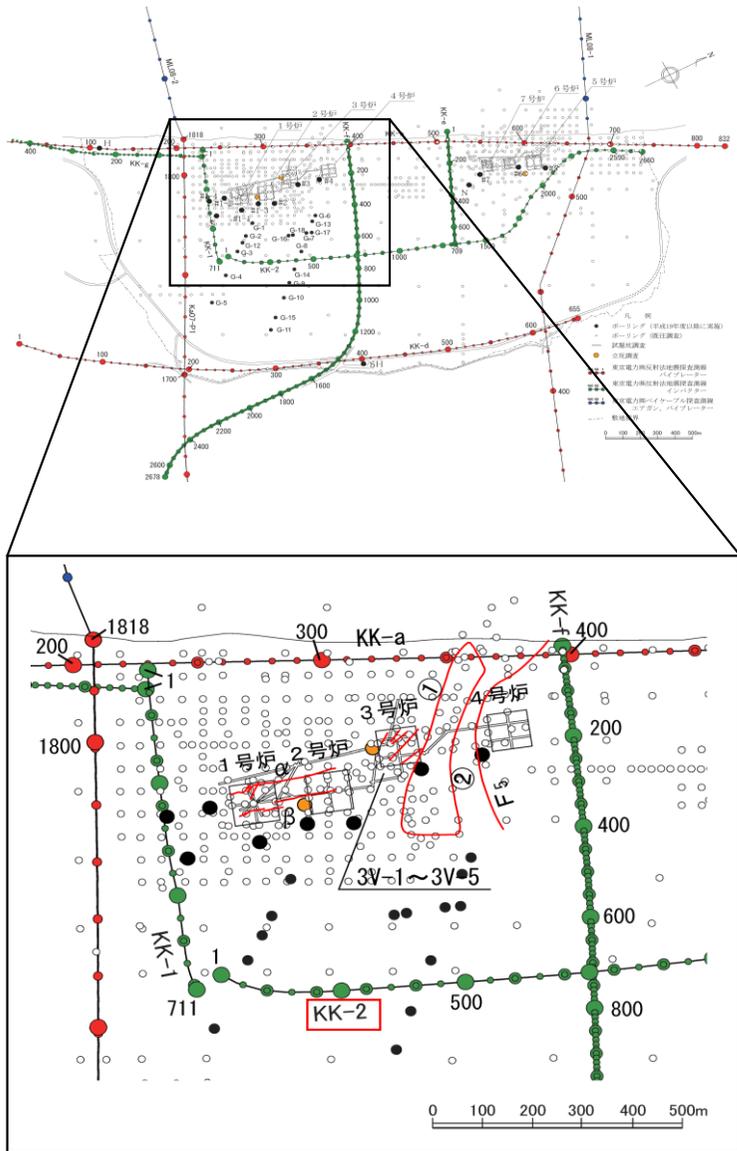
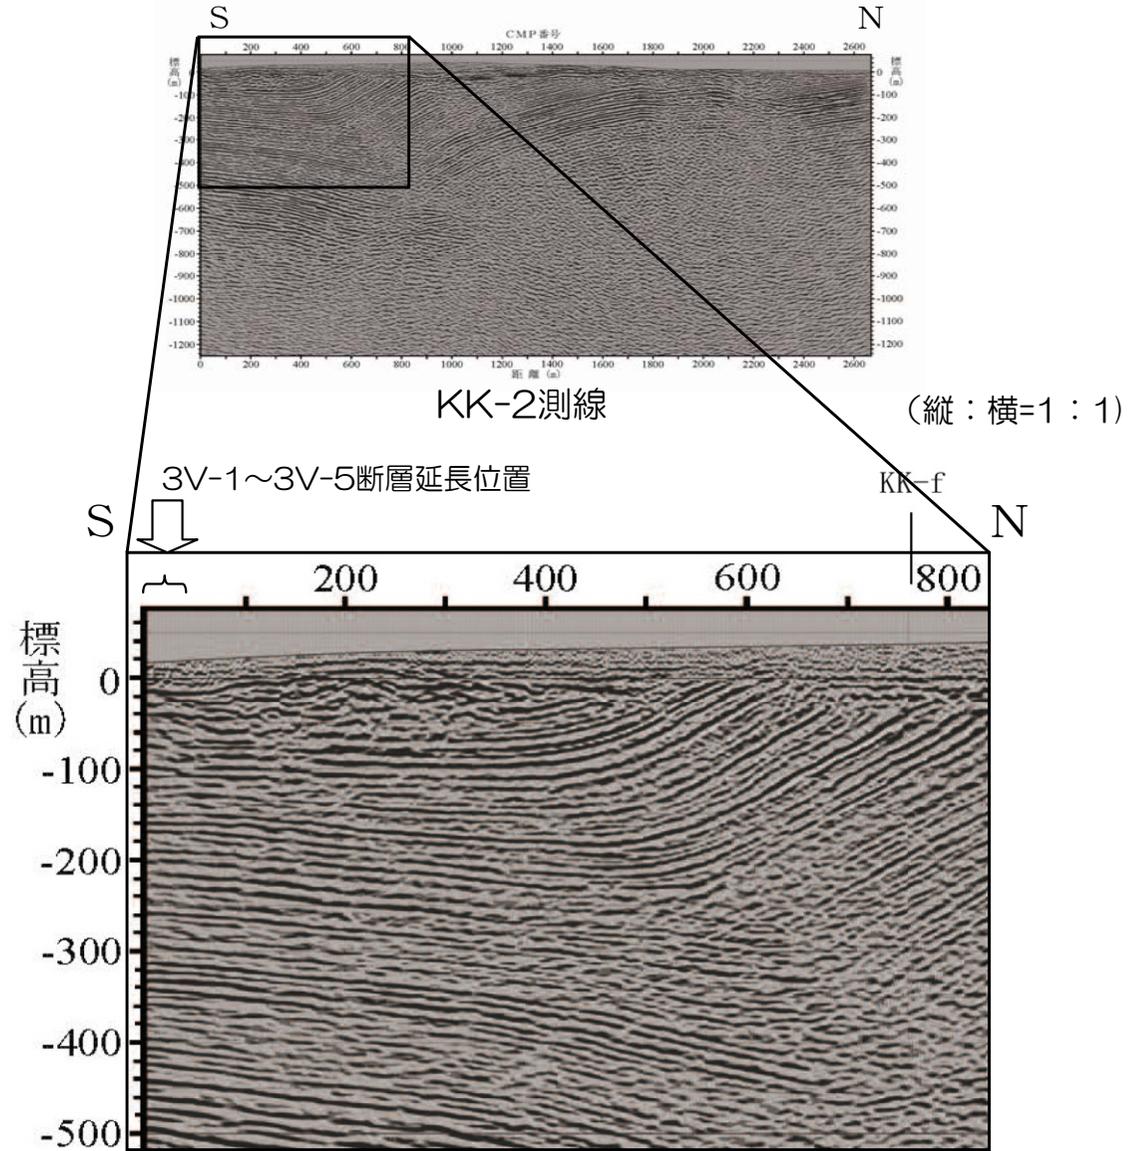
反射法地震探査結果（KK-2測線）

- 1号～4号炉東方の汀線平行測線（KK-2測線）においては，地震を発生させるような地下深部に連続する断層は確認されない。

(縦：横=1：1)
