柏崎刈羽原子力発電所

敷地の地質・地質構造（概要）

平成26年 10月3日
東京電力株式会社

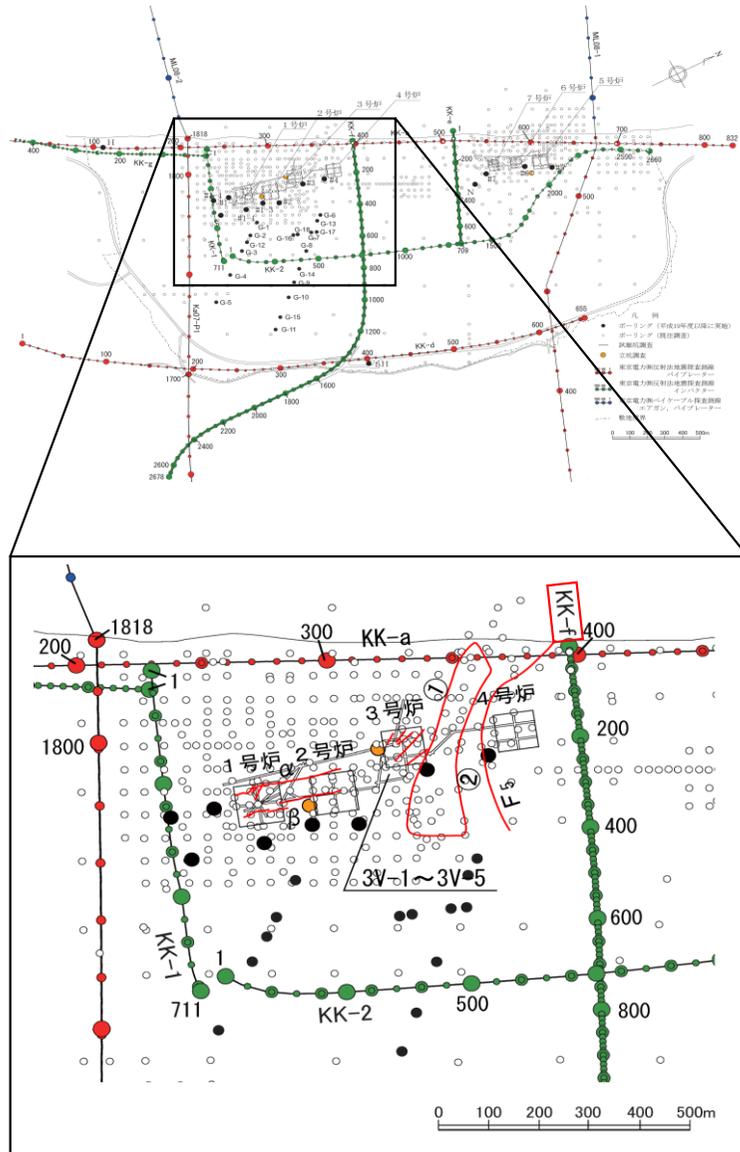
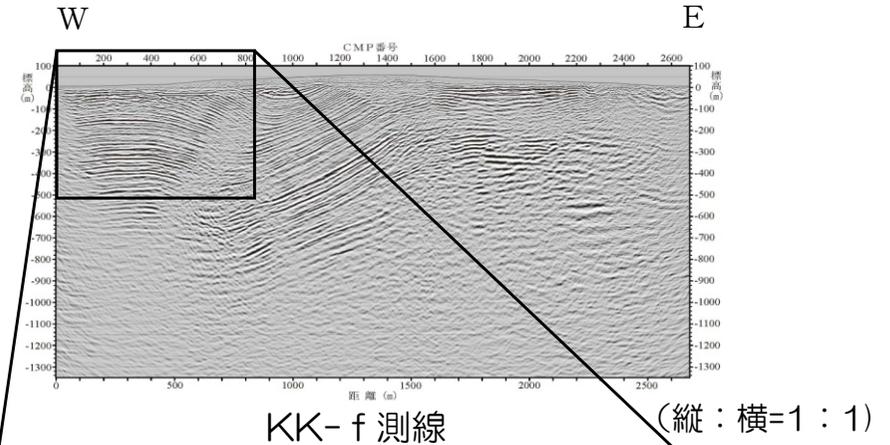
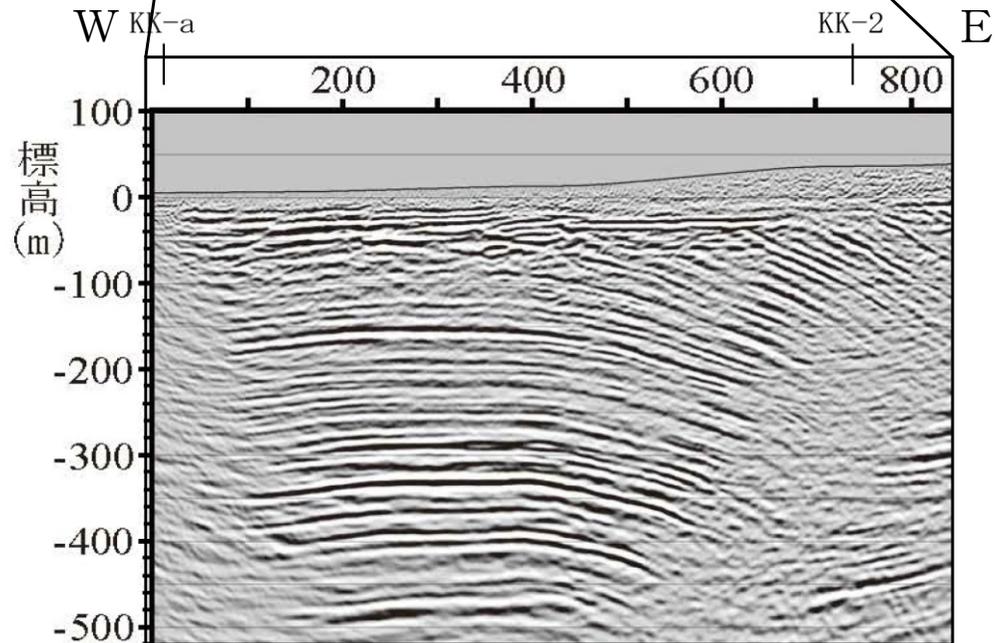
反射法地震探査結果（KK-f測線）

- 1号～4号炉北方の汀線直交測線（KK-f測線）においては、地震を発生させるような地下深部に連続する断層は確認されない。

(縦:横=1:1)

- 荒浜側の敷地に分布する断層は、NNW－SSE走向で高角度の断層（V系断層）、西山層の層理面に平行な断層（F系断層）、NW－SE走向で中角度北東傾斜の①断層とNW－SE走向高角度南西傾斜の②断層、及びNNE－SSW走向で高角度東傾斜の α ・ β 断層からなる。
- 荒浜側に分布する断層は、大湊側の断層に連続せず、1号～4号炉周辺で実施した反射法地震探査結果によれば、いずれの測線においても地震を発生させるような地下深部に連続する断層は確認されない。
- α ・ β 断層は1号炉北側法面において古安田層A₃部層中に連続するものの、古安田層中の低角度小断層で止まっており、これより上位には延びておらず、少なくとも大湊砂層の基底面には変位を与えていないことを確認している。
- 以上より、荒浜側に分布する断層は、いずれも震源として考慮する活断層ではないと評価される。

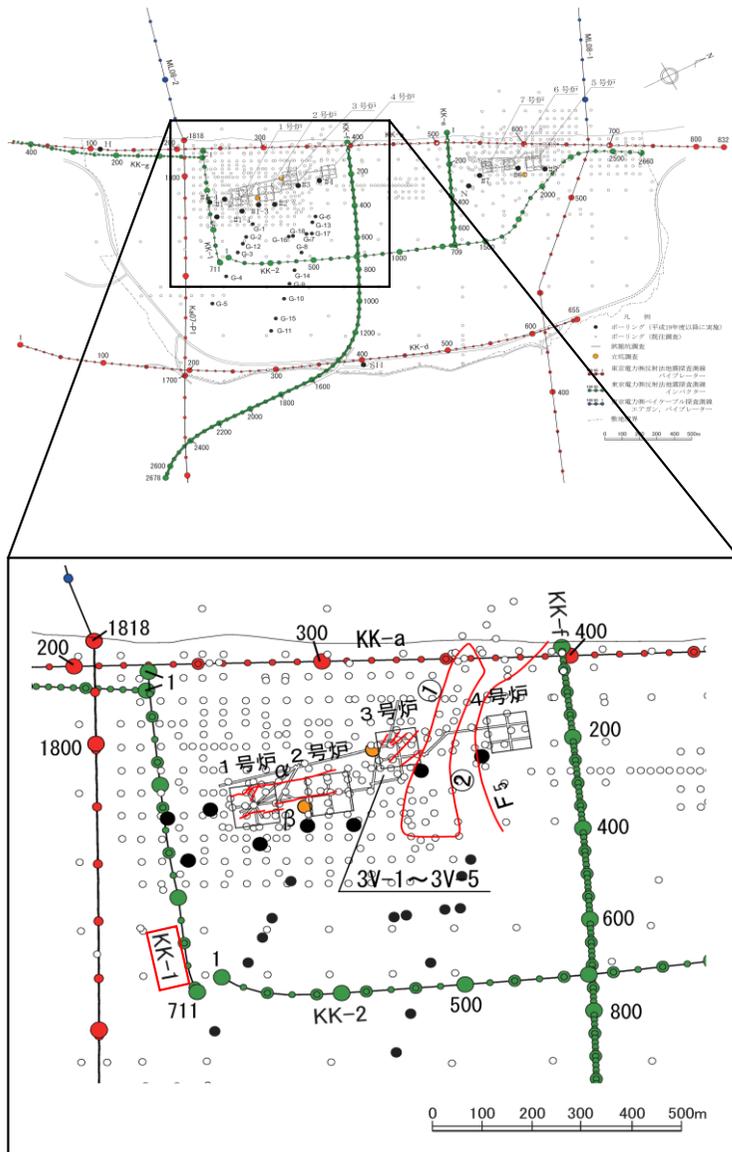
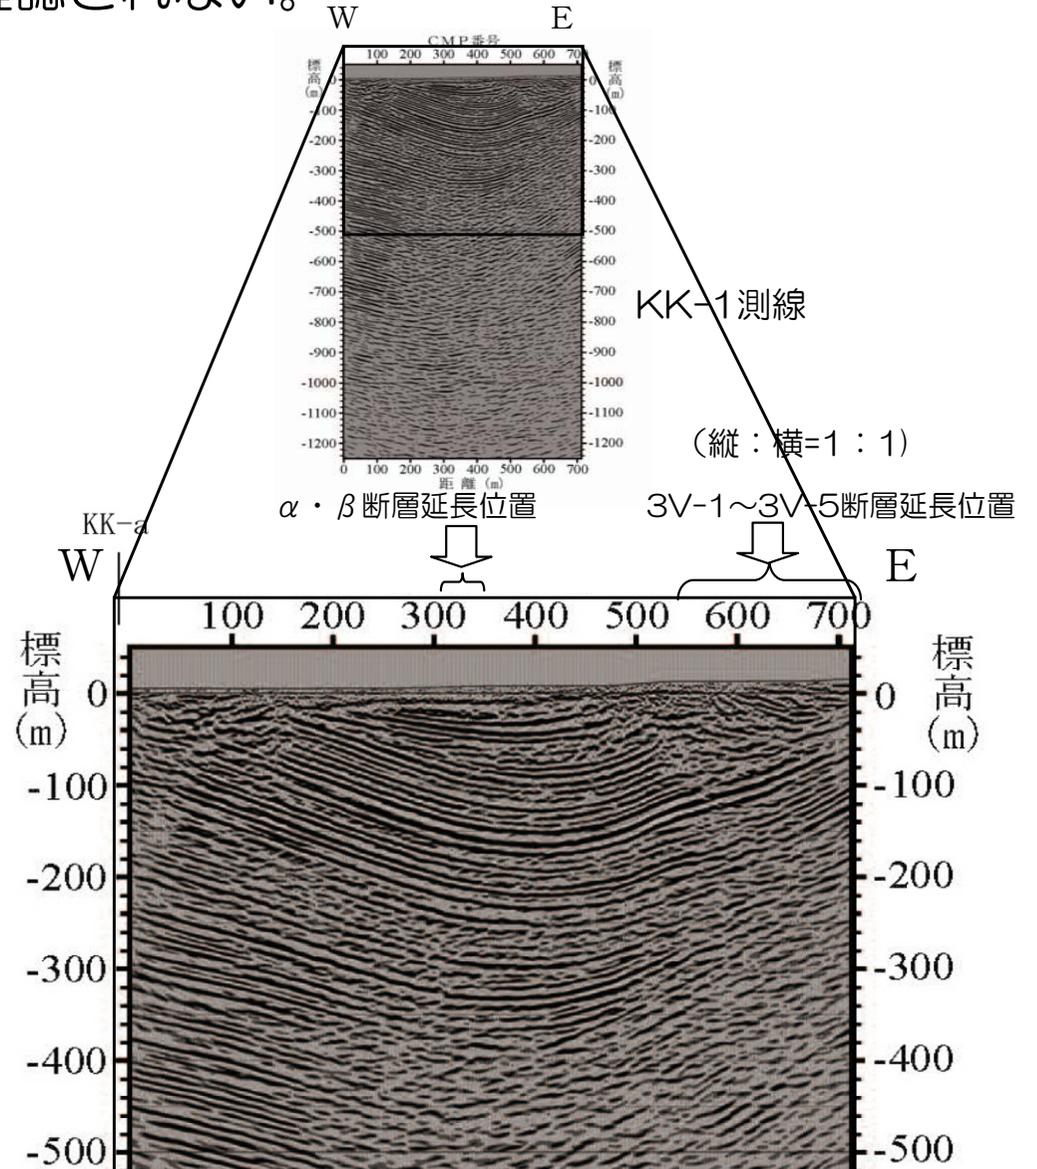
反射法地震探査結果 (KK-1測線)

- 1号～4号炉南方の汀線直交測線 (KK-1測線) においては, 地震を発生させるような地下深部に連続する断層は確認されない。

(縦:横=1:1)

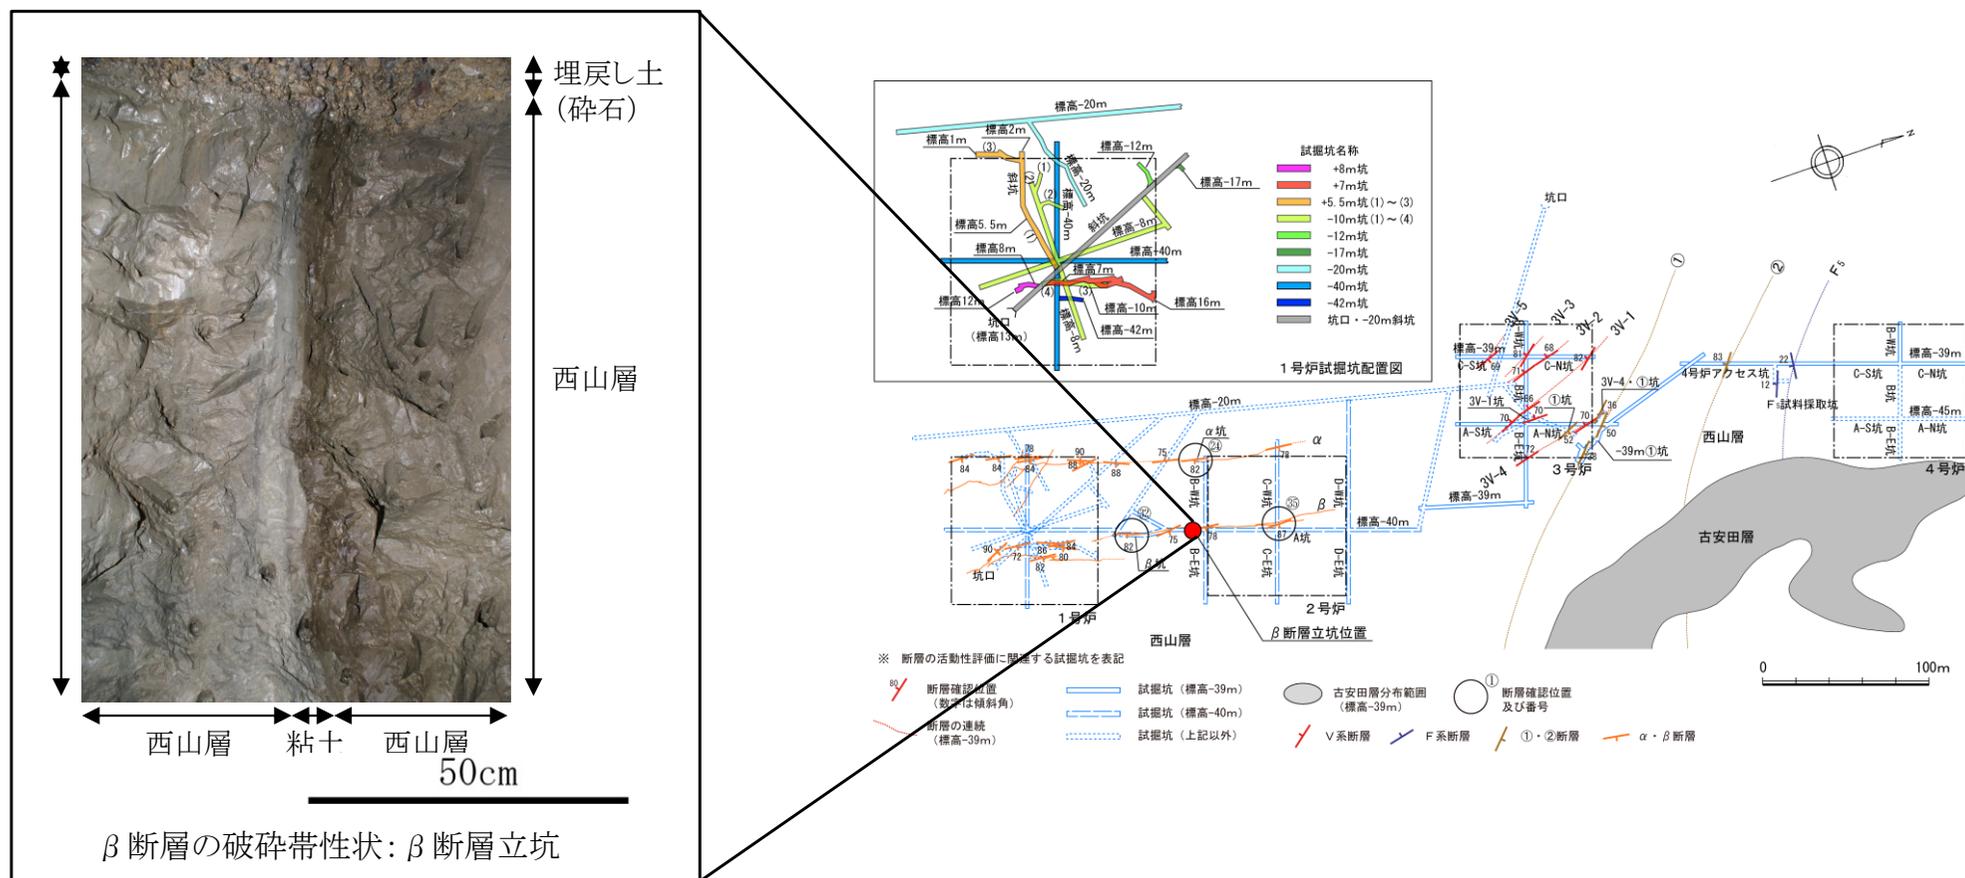
α, β断層の性状

- α断層及びβ断層は、北北東-南南西走向で高角度東傾斜（一部鉛直ないし西傾斜）の断層からなり、両断層は40m~50m程度の間隔でほぼ平行に分布している。
- α断層は幅0~50cm程度の破砕部と幅0.1~2cm程度の粘土を伴い、β断層は幅0~50cm程度の破砕部と幅0.1~4cm程度の粘土を伴う。粘土は比較的良く固結している。

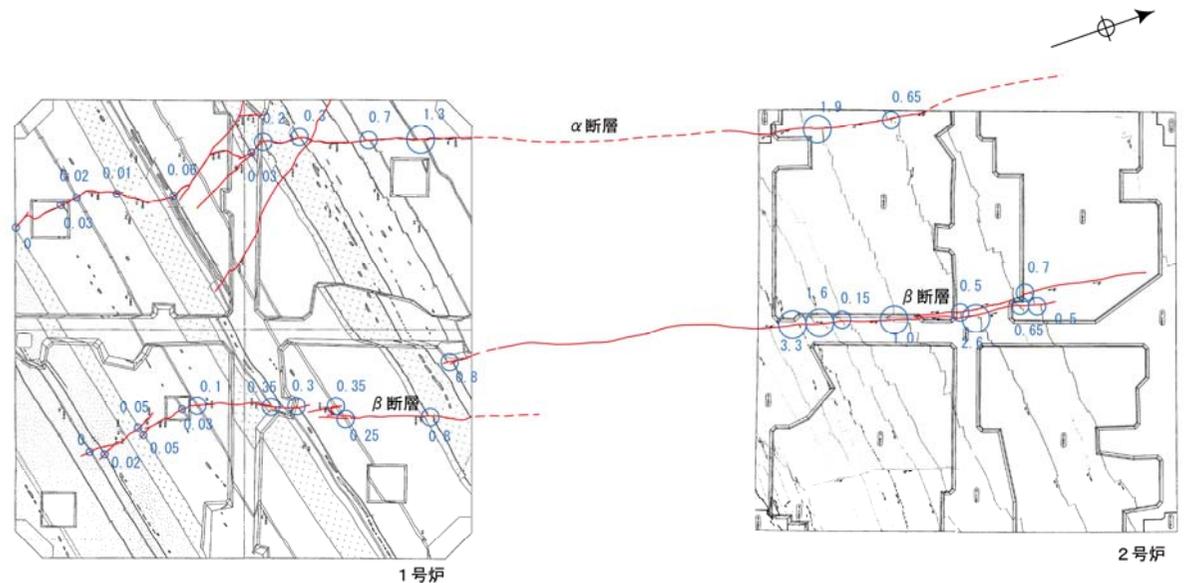
1号炉及び2号炉基礎底盤におけるα・β断層の変位量

- α断層の変位量は、1号炉南端部で0cm, 中央部付近までは数cm程度, 北部では数10cm~1.3mとなり, 2号炉南側壁面の標高-20m付近で最大6.2mを示し, その北側では1.9m, 0.65m, 0.2mと北に向かって減少している。
- β断層の変位量は、1号炉南東部では数cm程度, 北東部では数10cm程度となり, 2号炉南側壁面の標高-20m付近で最大7.2mを示し, これより北側ではややばらつくものの2号炉北部では数10cm程度となり, 2号炉北端近くで消滅している。
- 以上のように, α・β断層の変位量は, 平面的には1号炉と2号炉の中間部付近でやや大きく, 北及び南に向かって減少し, 断面的には標高-20m付近で最も大きく, 上方及び下方に向かって減少する傾向が認められる。

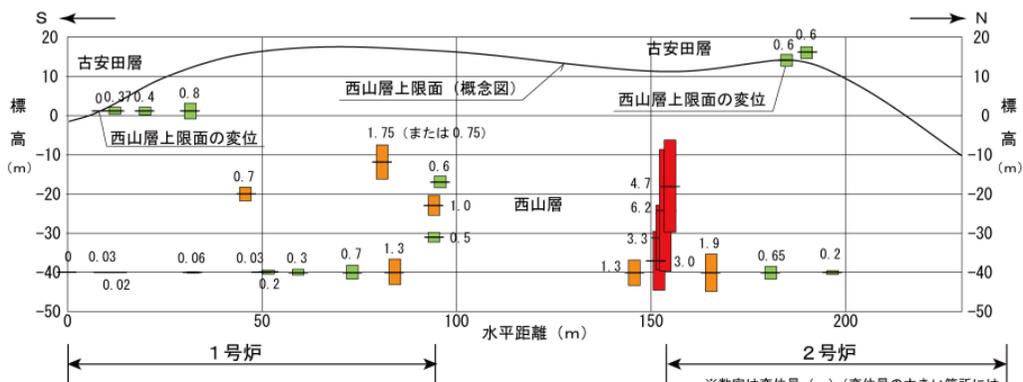
α断層の変位量

※数字は変位量 (m) (変位量の大きい箇所には, 他系統の小断層の変位が含まれている可能性あり)

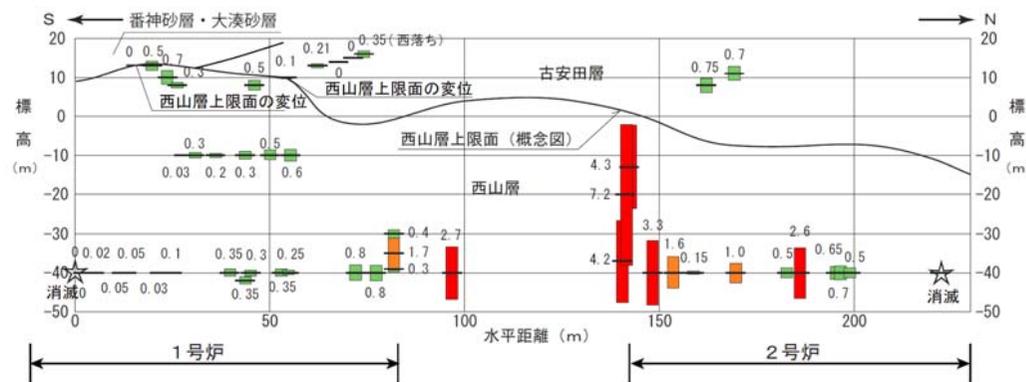
β断層の変位量

※数字は変位量 (m) (変位量の大きい箇所には, 他系統の小断層の変位が含まれている可能性あり)

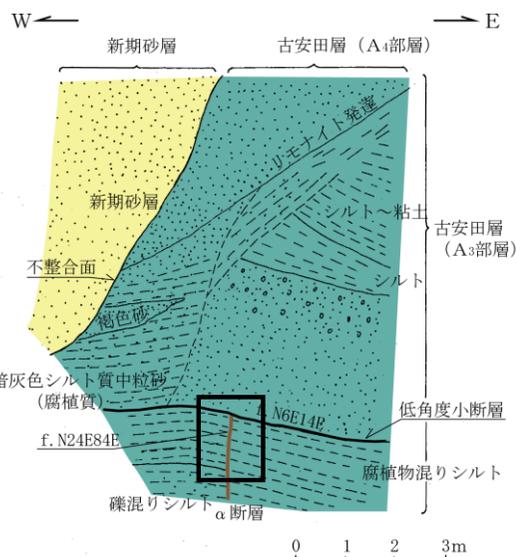
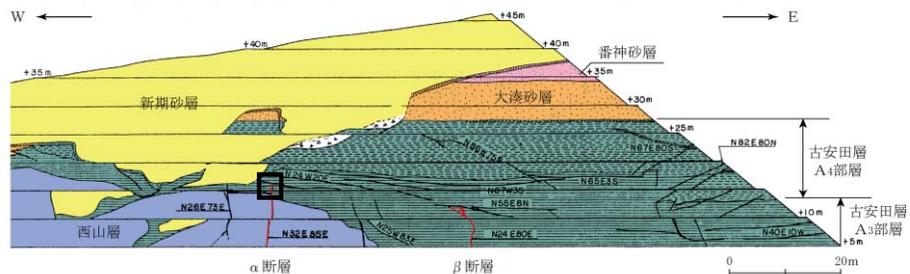
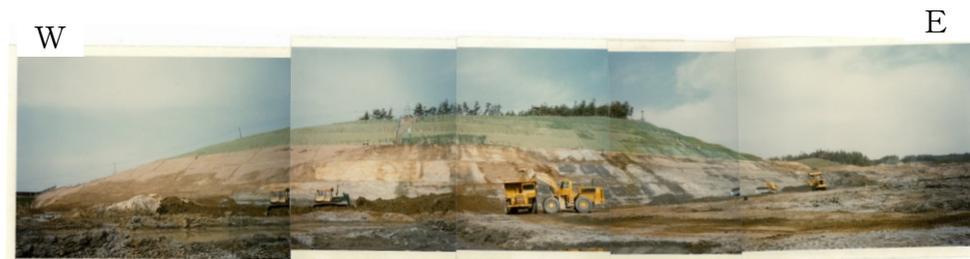
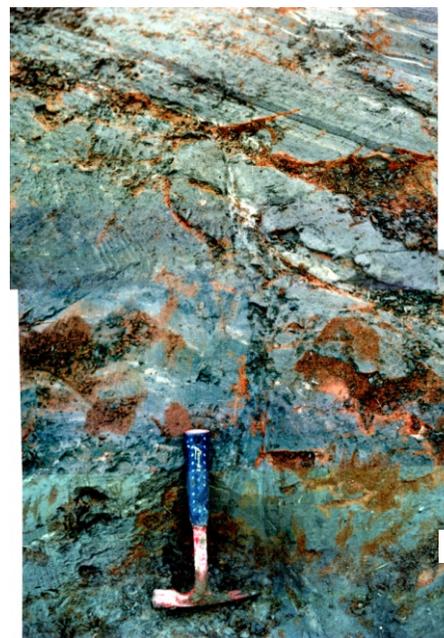
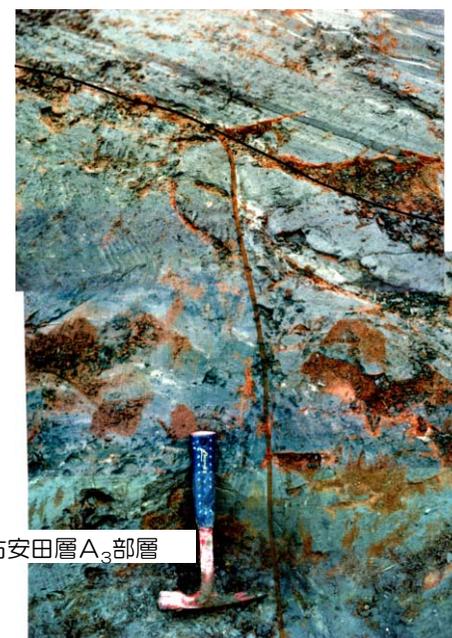
α断層の活動性

- 1号炉敷地造成法面においてα断層と古安田層との関係を調査した。
- その結果、α断層は古安田層A₃部層中に連続し、古安田層と西山層の境界面及び古安田層に変位を与えているものの、古安田層中の低角度小断層で止まっており、これより上位には延びておらず、少なくとも大湊砂層の基底面には変位を与えていないことを確認した。

古安田層A₃部層

α断層写真

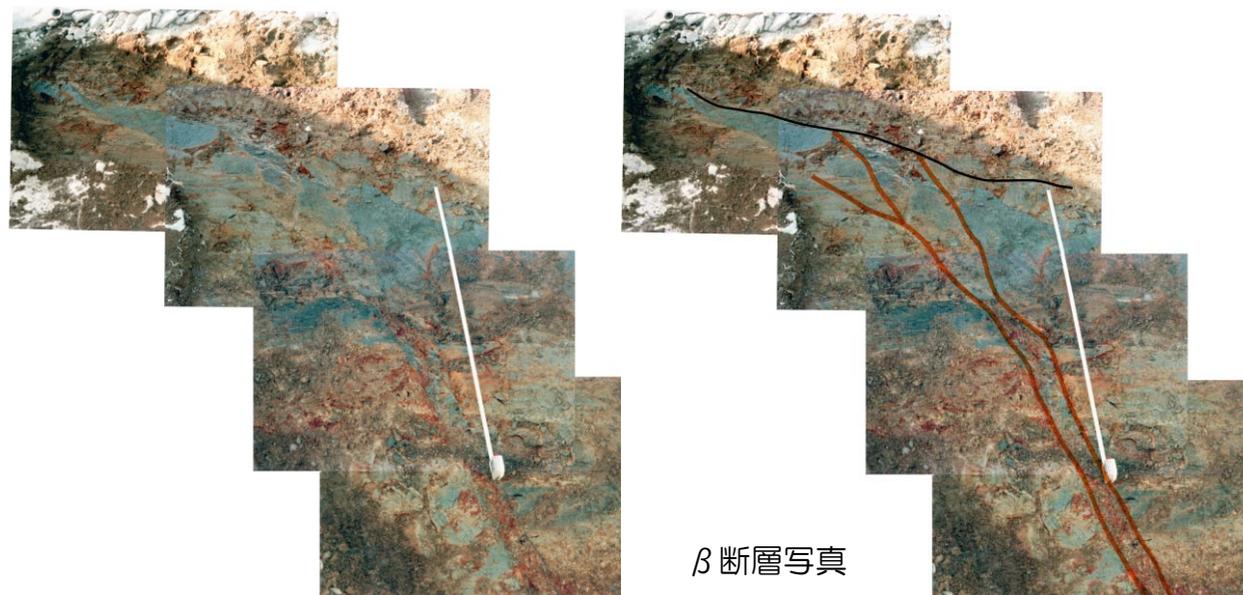
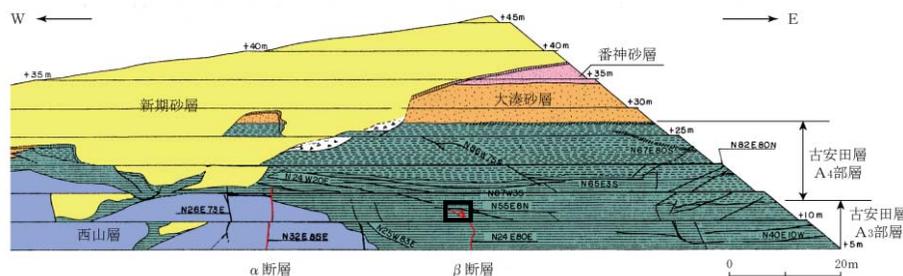
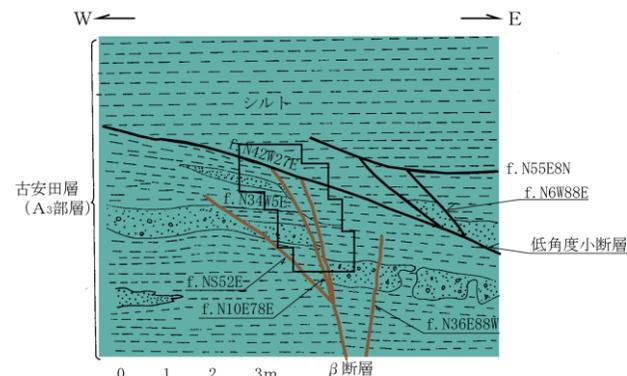
β断層の活動性

- 1号炉敷地造成法面においてβ断層と古安田層との関係を調査した。
- その結果、β断層は古安田層A₃部層中に連続し、古安田層に変位を与えているものの、古安田層中の低角度小断層で止まっており、これより上位には延びておらず、少なくとも大湊砂層の基底面には変位を与えていないことを確認した。

β断層写真

β断層スケッチ (1号炉北側法面)
