# 柏崎刈羽原子力発電所の 追加地質調査状況について

平成27年3月17日

東京電力株式会社

# 追加調査の概要

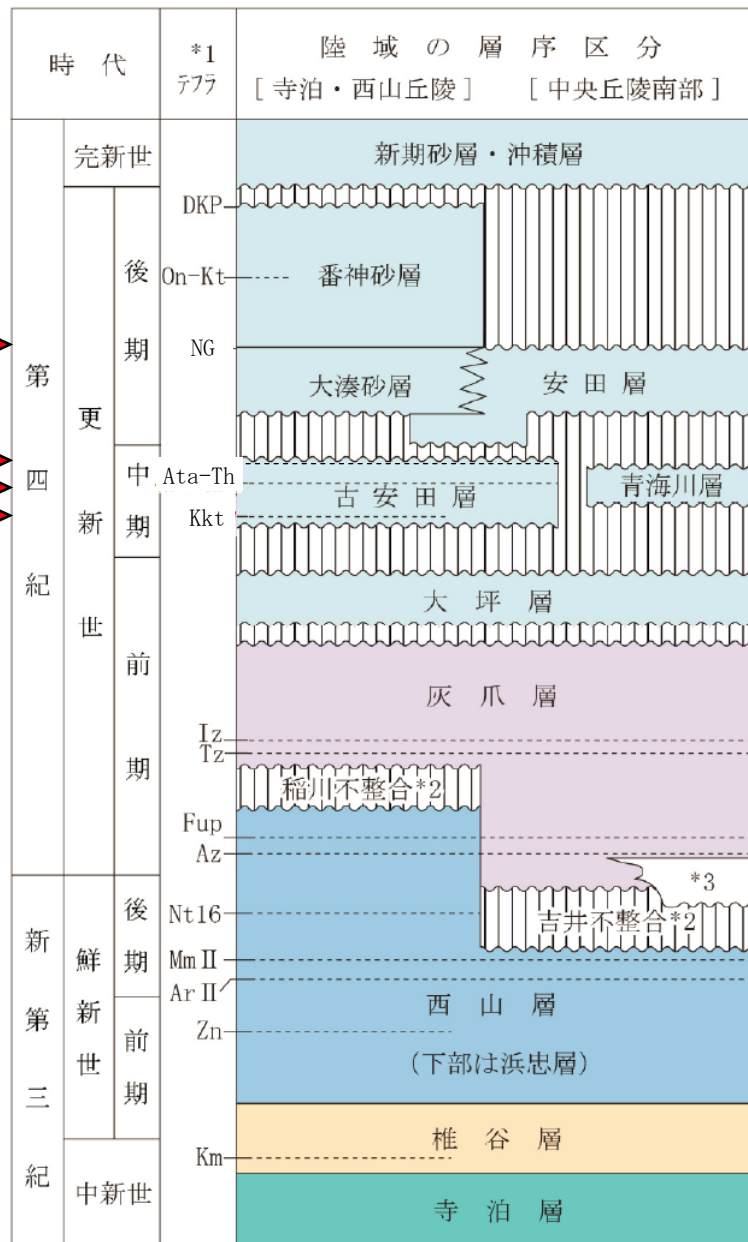
- 古安田層の最上部に分布する刈羽テフラ（火山灰）については、これまで降灰年代が不明でしたが、ボーリング調査結果や最新の文献などから新たに約20万年前のものと評価しました。
- このことより、古安田層の堆積年代を中期更新世としていたこれまでの評価が、より確かなものとなりました。

中子軽石 (NG)  
 (約13万年前) →  
 刈羽テフラ(y-1)  
 (約20万年前) →  
 阿多鳥浜 (Ata-Th)  
 (約24万年前) →  
 加久藤 (Kkt)  
 (約33~34万年前) →

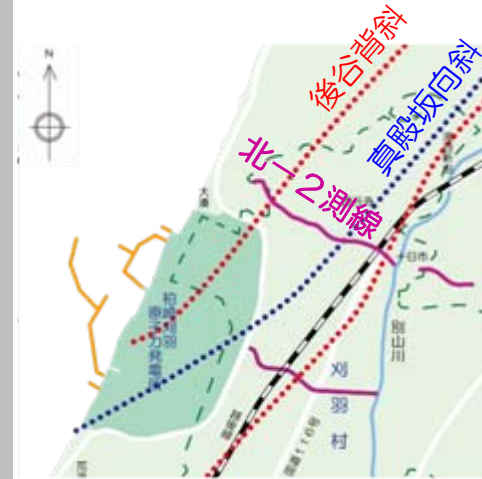
- しゅう曲活動が現在まで継続しているとすると、約20万年よりも前に堆積した古安田層にも類似した変形がみられるはずです。
- しかし、古安田層中の火山灰の分布にしゅう曲を示すような変形は確認されませんでした。
- したがって、後谷背斜や真殿坂向斜などのしゅう曲は、少なくとも古安田層が堆積終了以降、活動していないと考えられます。
- なお、西元寺周辺など古安田層に変位を与える正断層がいくつか確認されましたが、地下深部に連続しないことなどから、これらの断層は震源として考慮する断層ではないと考えています。

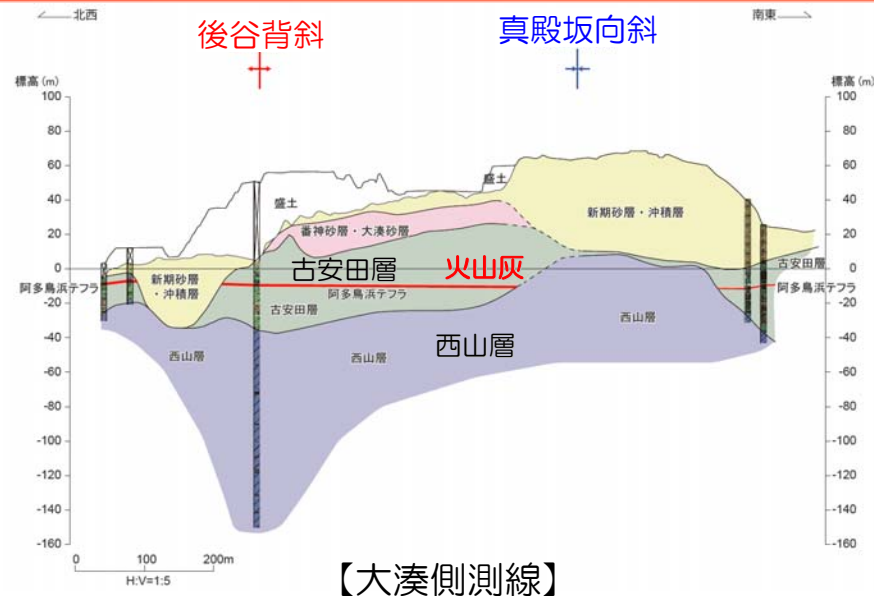
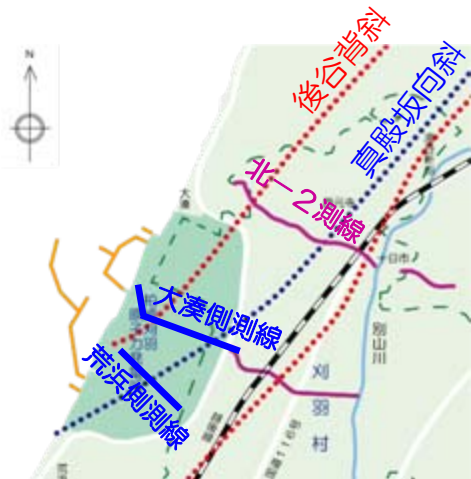
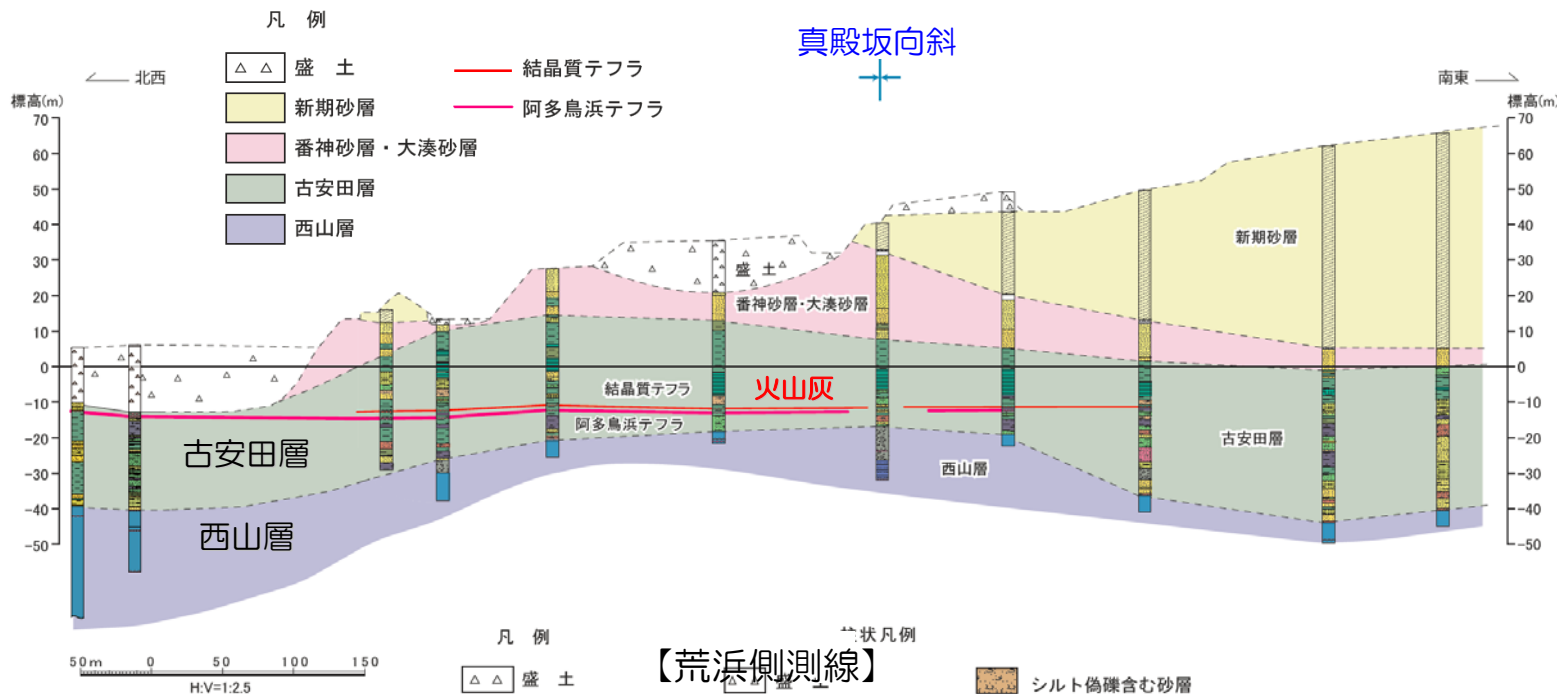
- 敷地内においてもしゅう曲構造（後谷背斜、真殿坂向斜）をまたぐ測線において古安田層中の火山灰の分布状況を確認しました。
- 古安田層中の火山灰の分布に後谷背斜や真殿坂向斜のようなしゅう曲を示す変形は確認されませんでした。
- したがって、北-2測線と同様、後谷背斜や真殿坂向斜のしゅう曲は、少なくとも古安田層堆積終了以降、活動していないと考えられます。

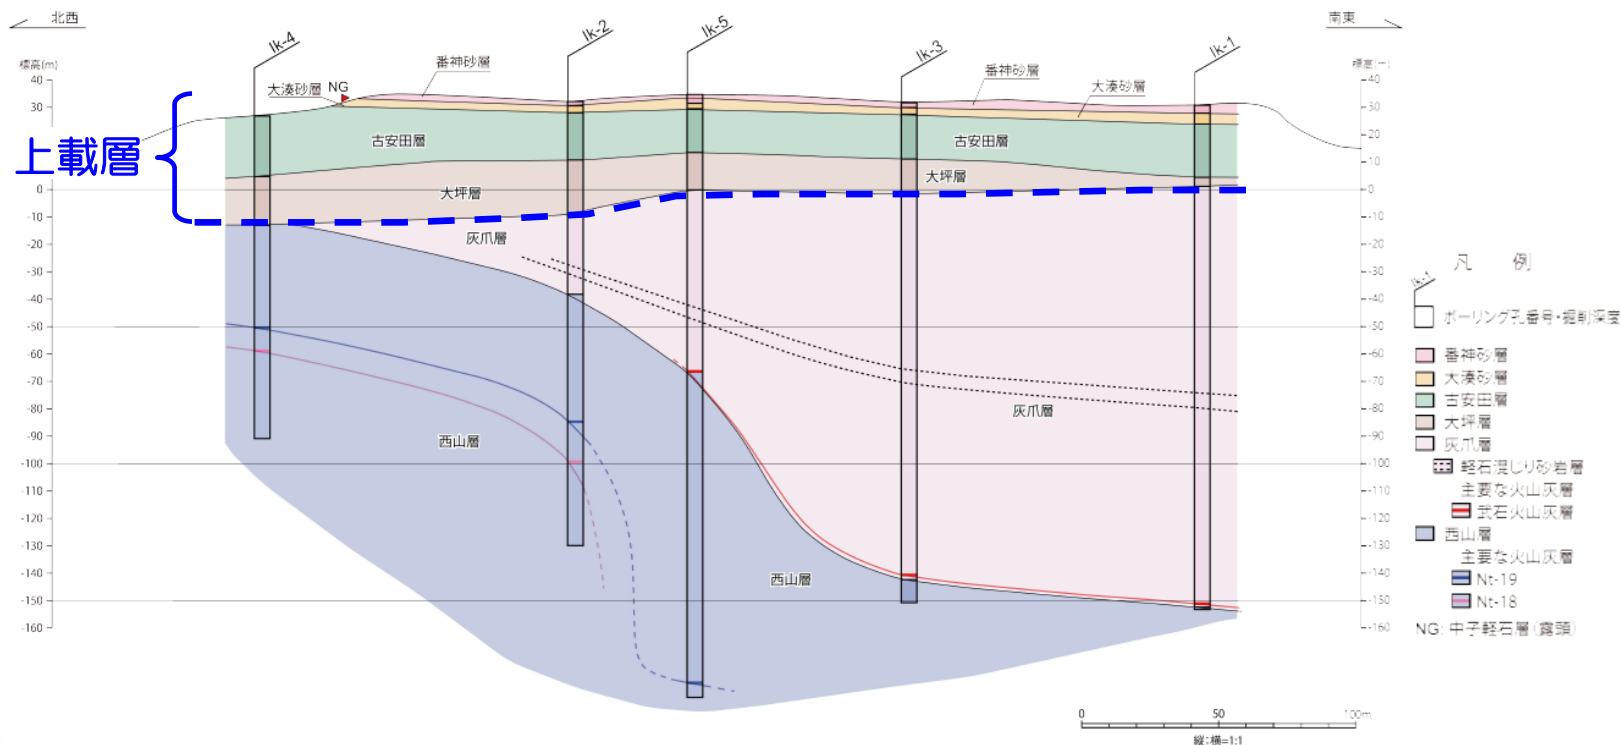
## 調査結果の例 [(1)-1 五日市地点]

- しゅう曲構造を覆う上載層には、岩盤部分に認められるしゅう曲構造と類似する構造は認められず、概ね水平に堆積しています。
- したがって上載層である古安田層堆積以降の活動性はないと評価しました。

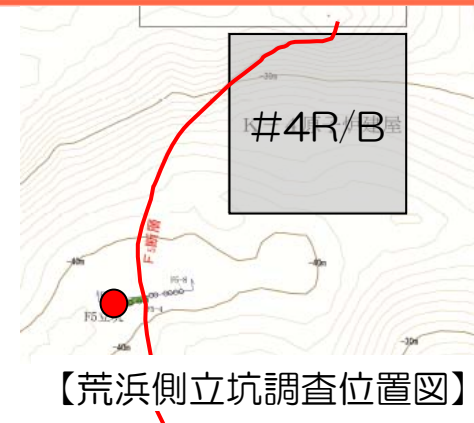
【F5立坑断面図】

- 立坑：直径約3m、深さ約50（47.5）m 横坑：延長約14m
- 横坑部の観察の結果、F5断層、低角度断層、高角度断層を確認しました。
- 低角度断層と高角度断層は、断層が動いた方向や分布形態から、一連の断層と考えています。

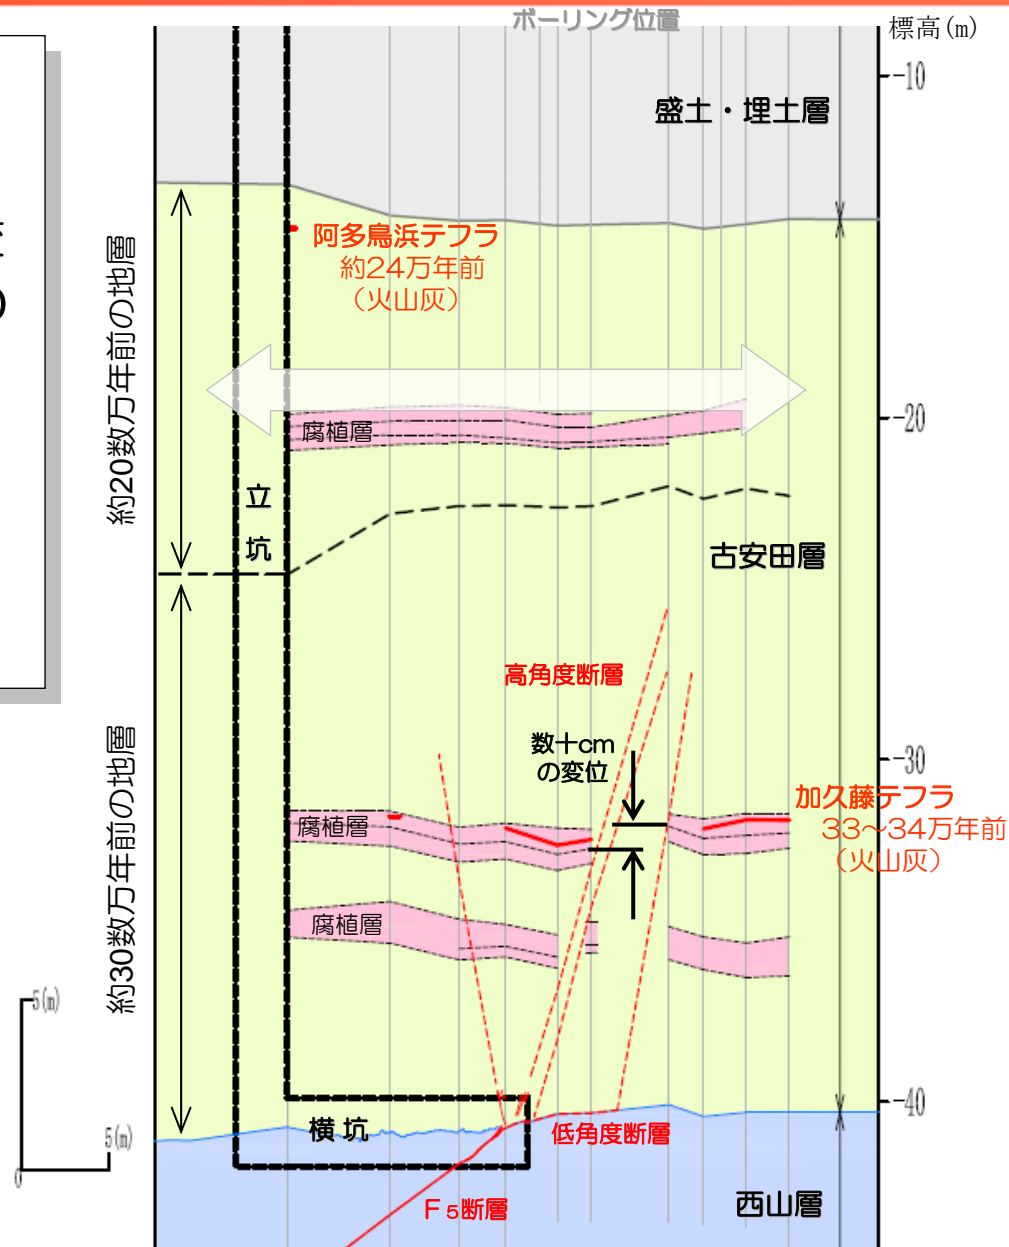
【立坑周辺地質断面図】

- 断層の活動時期を明らかにするためボーリング調査を実施しました。
- その結果、高角度断層は約30数万年前の地層に変化を与えているものの、その上位に分布する約20数万年前の地層には変位を与えていないことを確認しました。
- したがって、これらの断層は少なくとも古安田層堆積終了以降、活動していないものと評価しました。

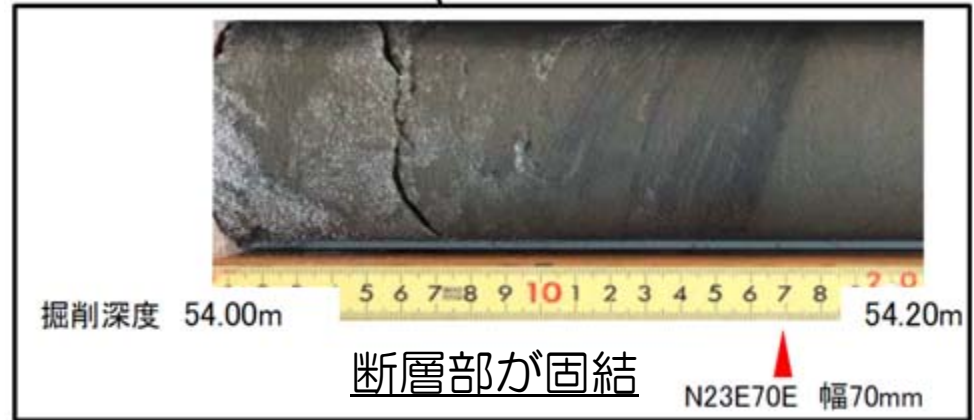
## 調査結果 (α、βボーリング調査)

- 断層部の状況
  - 一部固結し、岩と一体化している。
  - 新しい時期に活動した断層の特徴がない。
- 変位の分布
  - 累積性は認められず、変位量は深部に向かって小さくなる傾向がある。
  - 繰り返し活動した断層の特徴がない。
- 深部の連続性
  - α断層は深部方向の連続は確認されない。
  - 震源断層の特徴がない。
