α・β断層 研磨片・薄片試料採取位置

1・2号炉間地質断面図 (A-A' 断面)

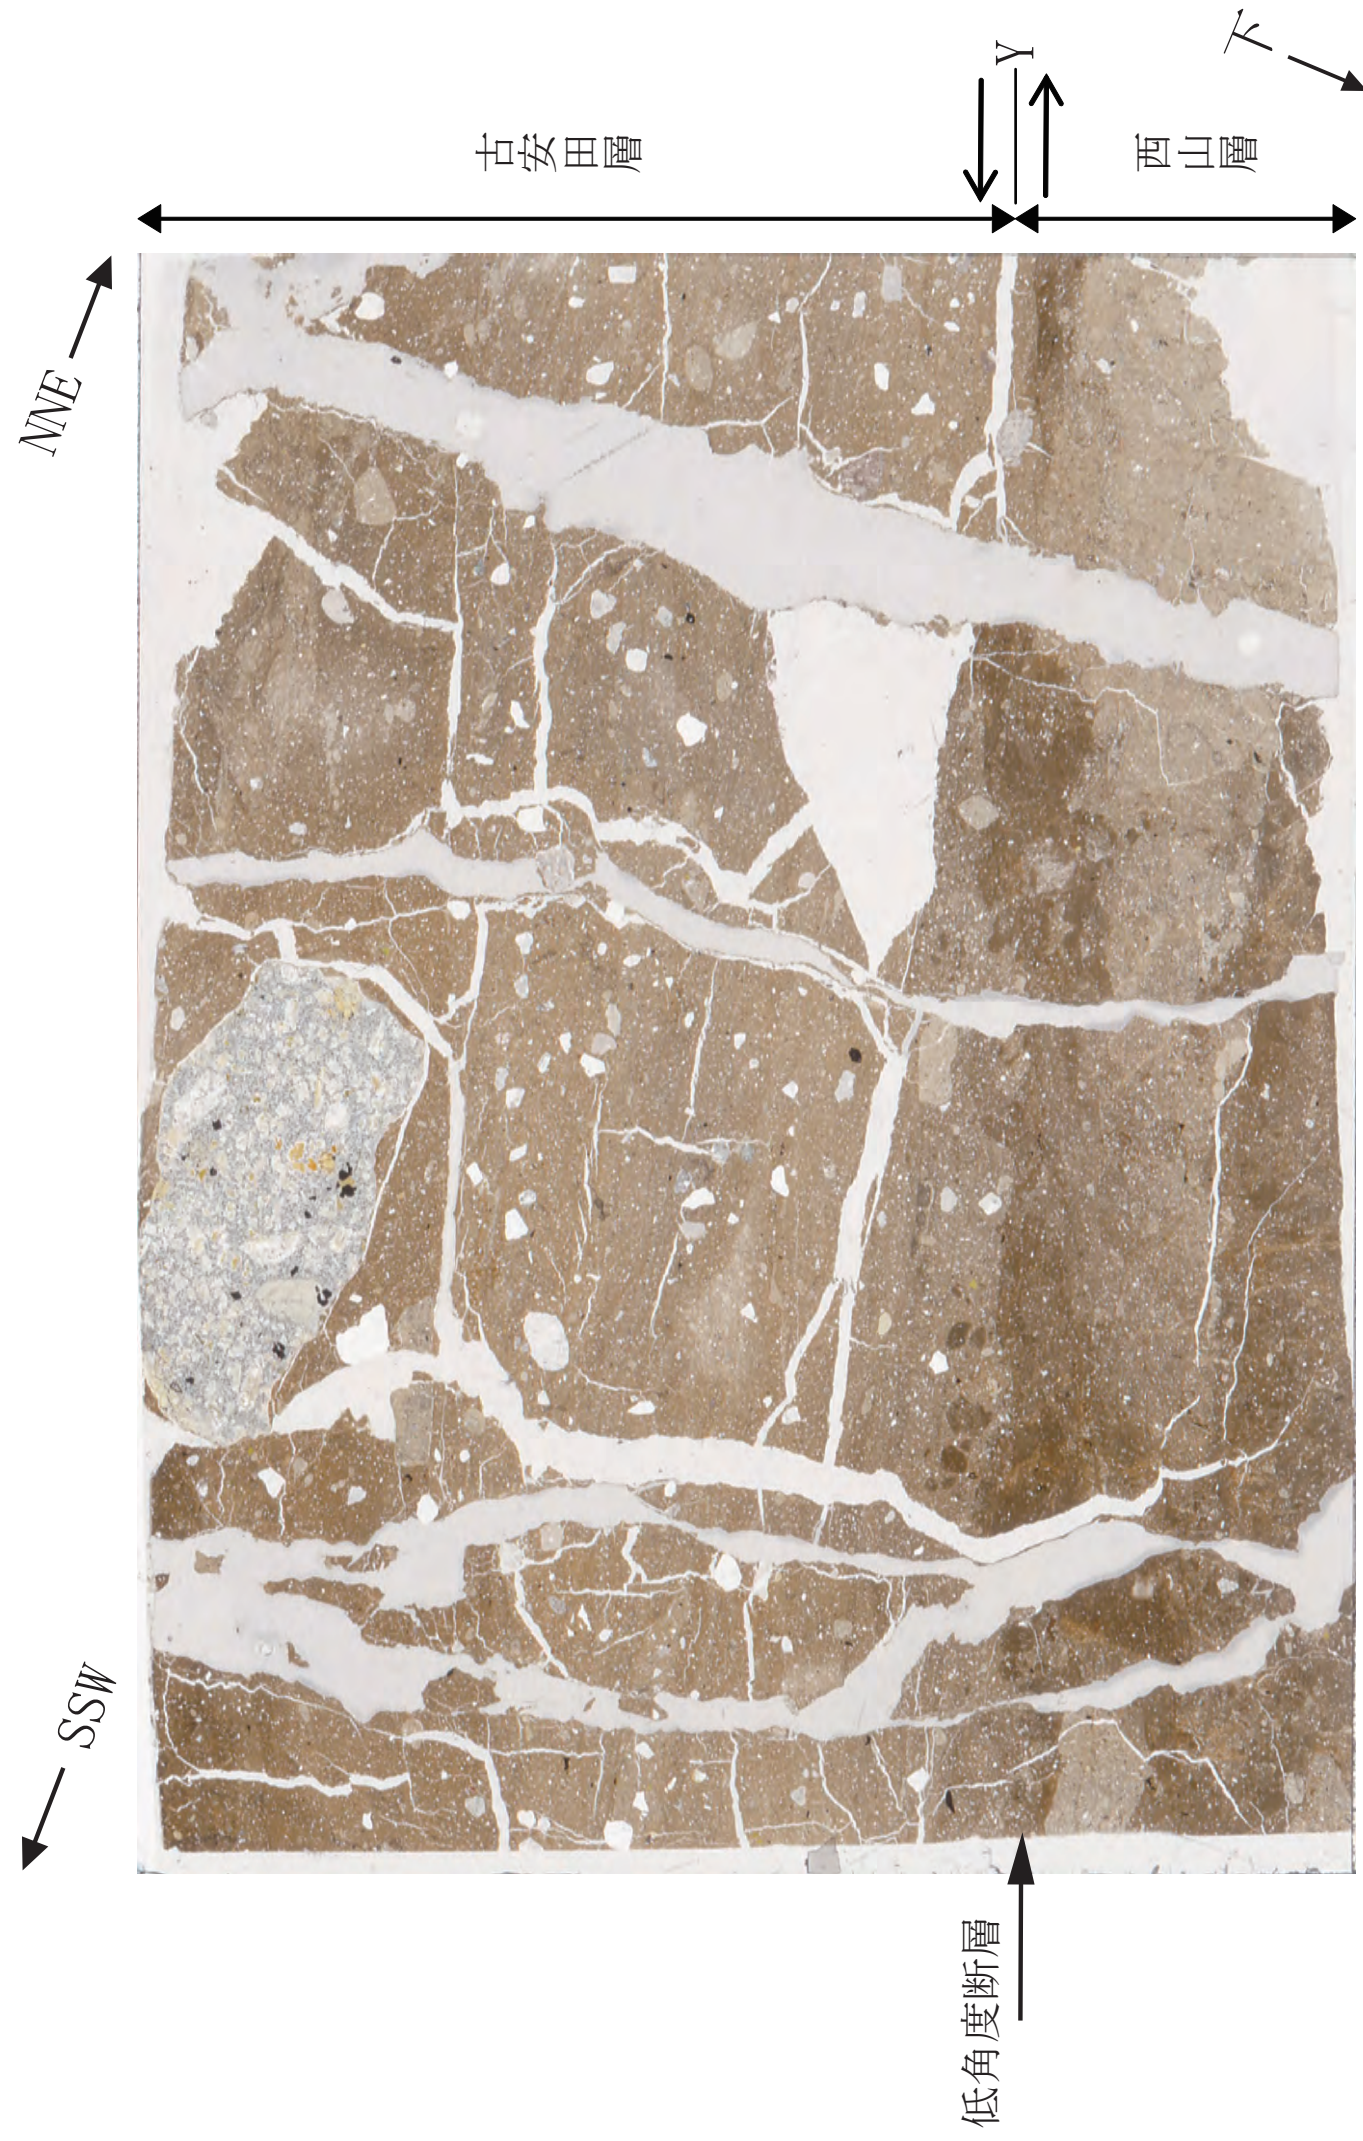
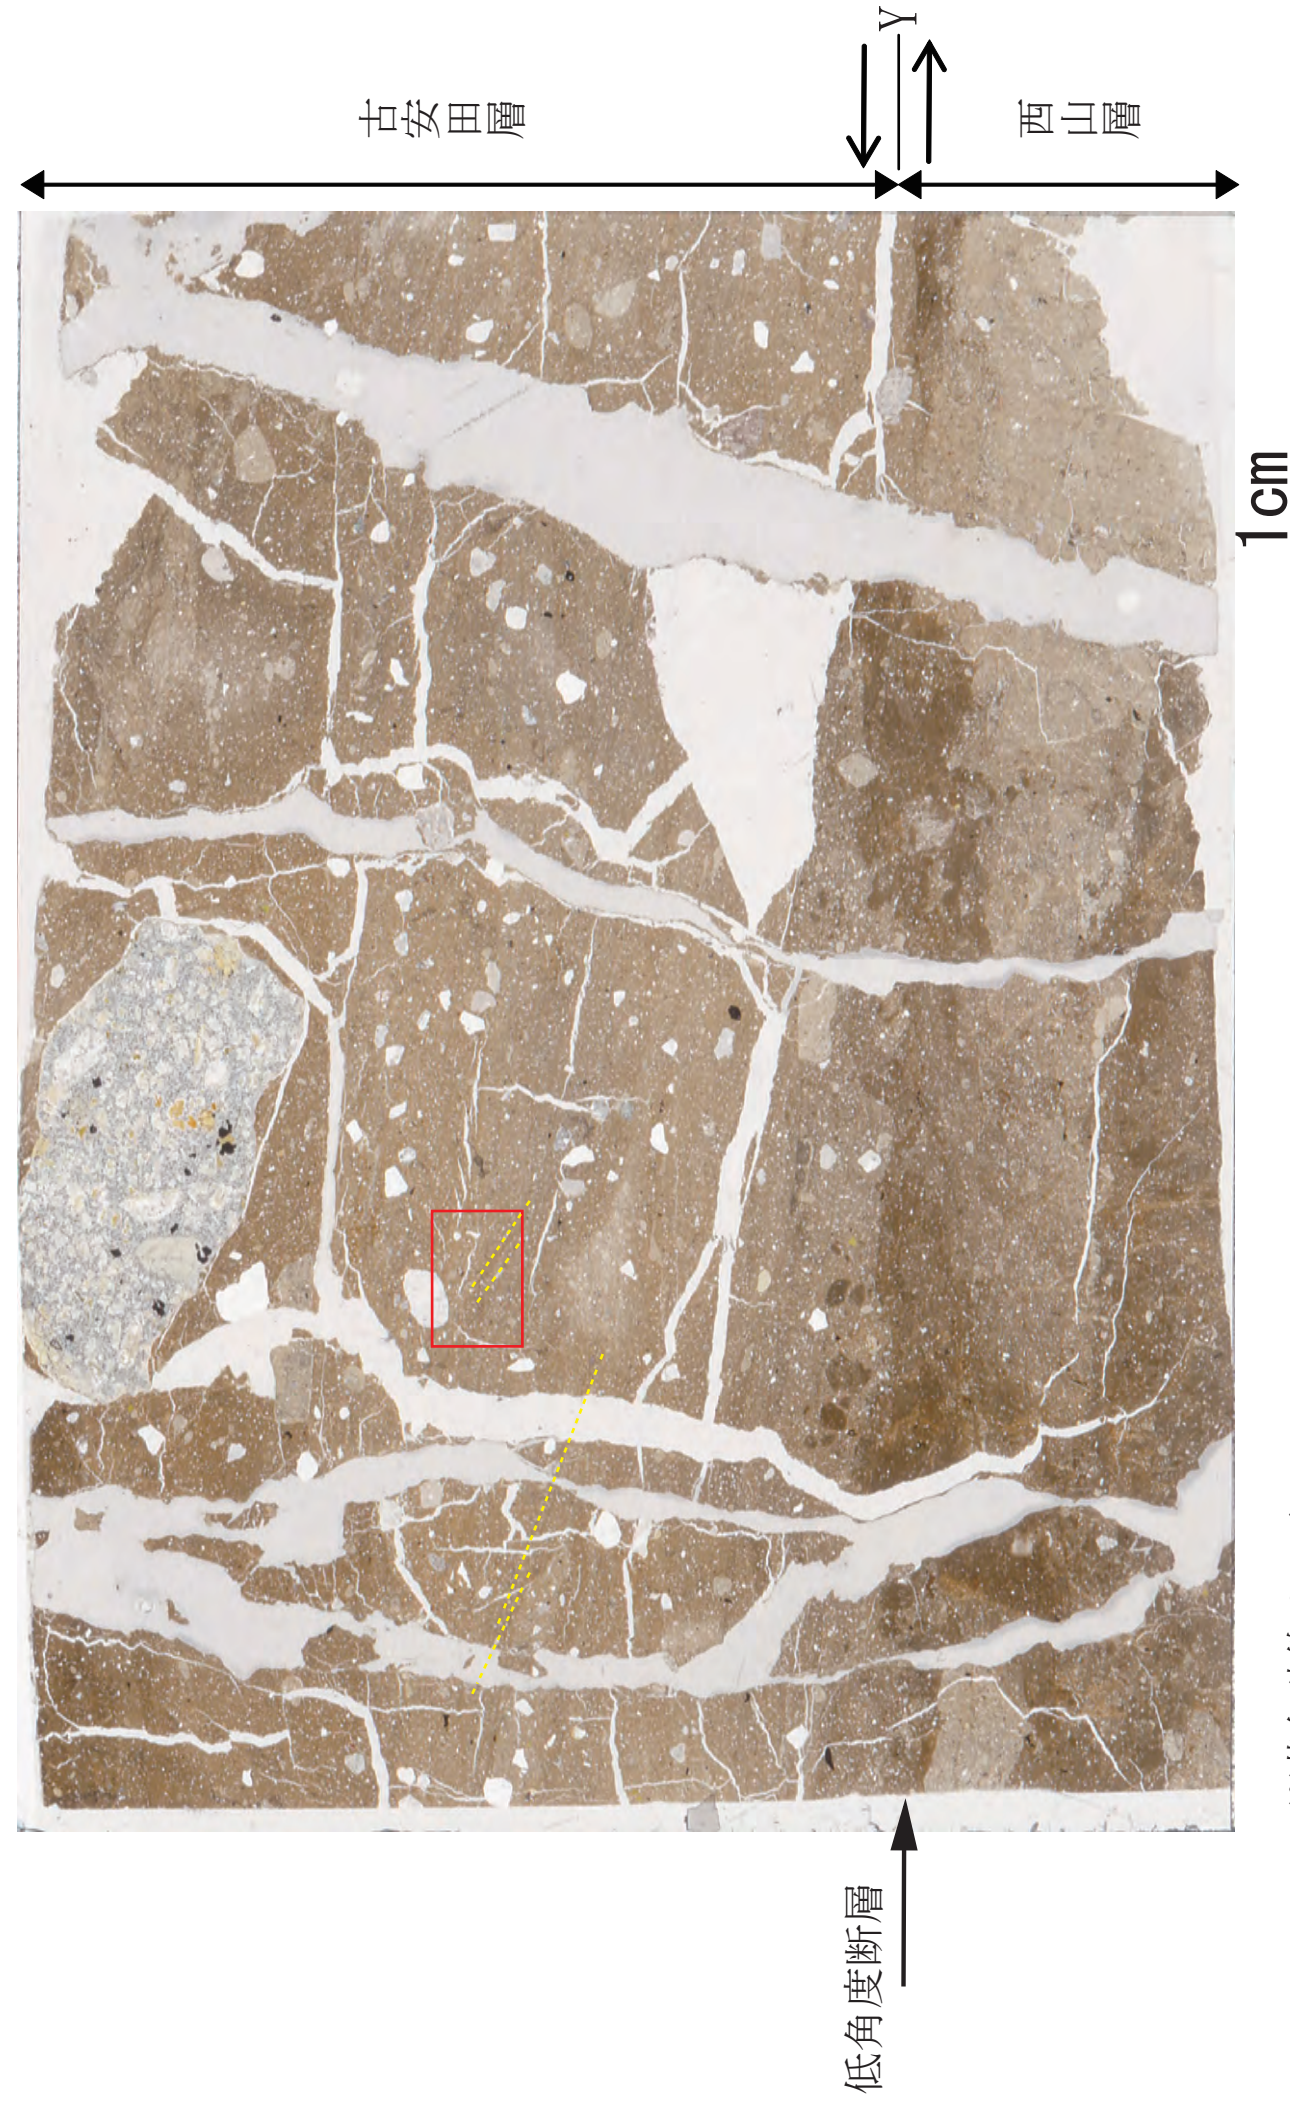
低角度1薄片写真その1 (単ニコル)

※黄色破線はP面

※破線は単ニコル・直交ニコル両方の観察をもとに、構造を確認した代表的な位置にプロットした

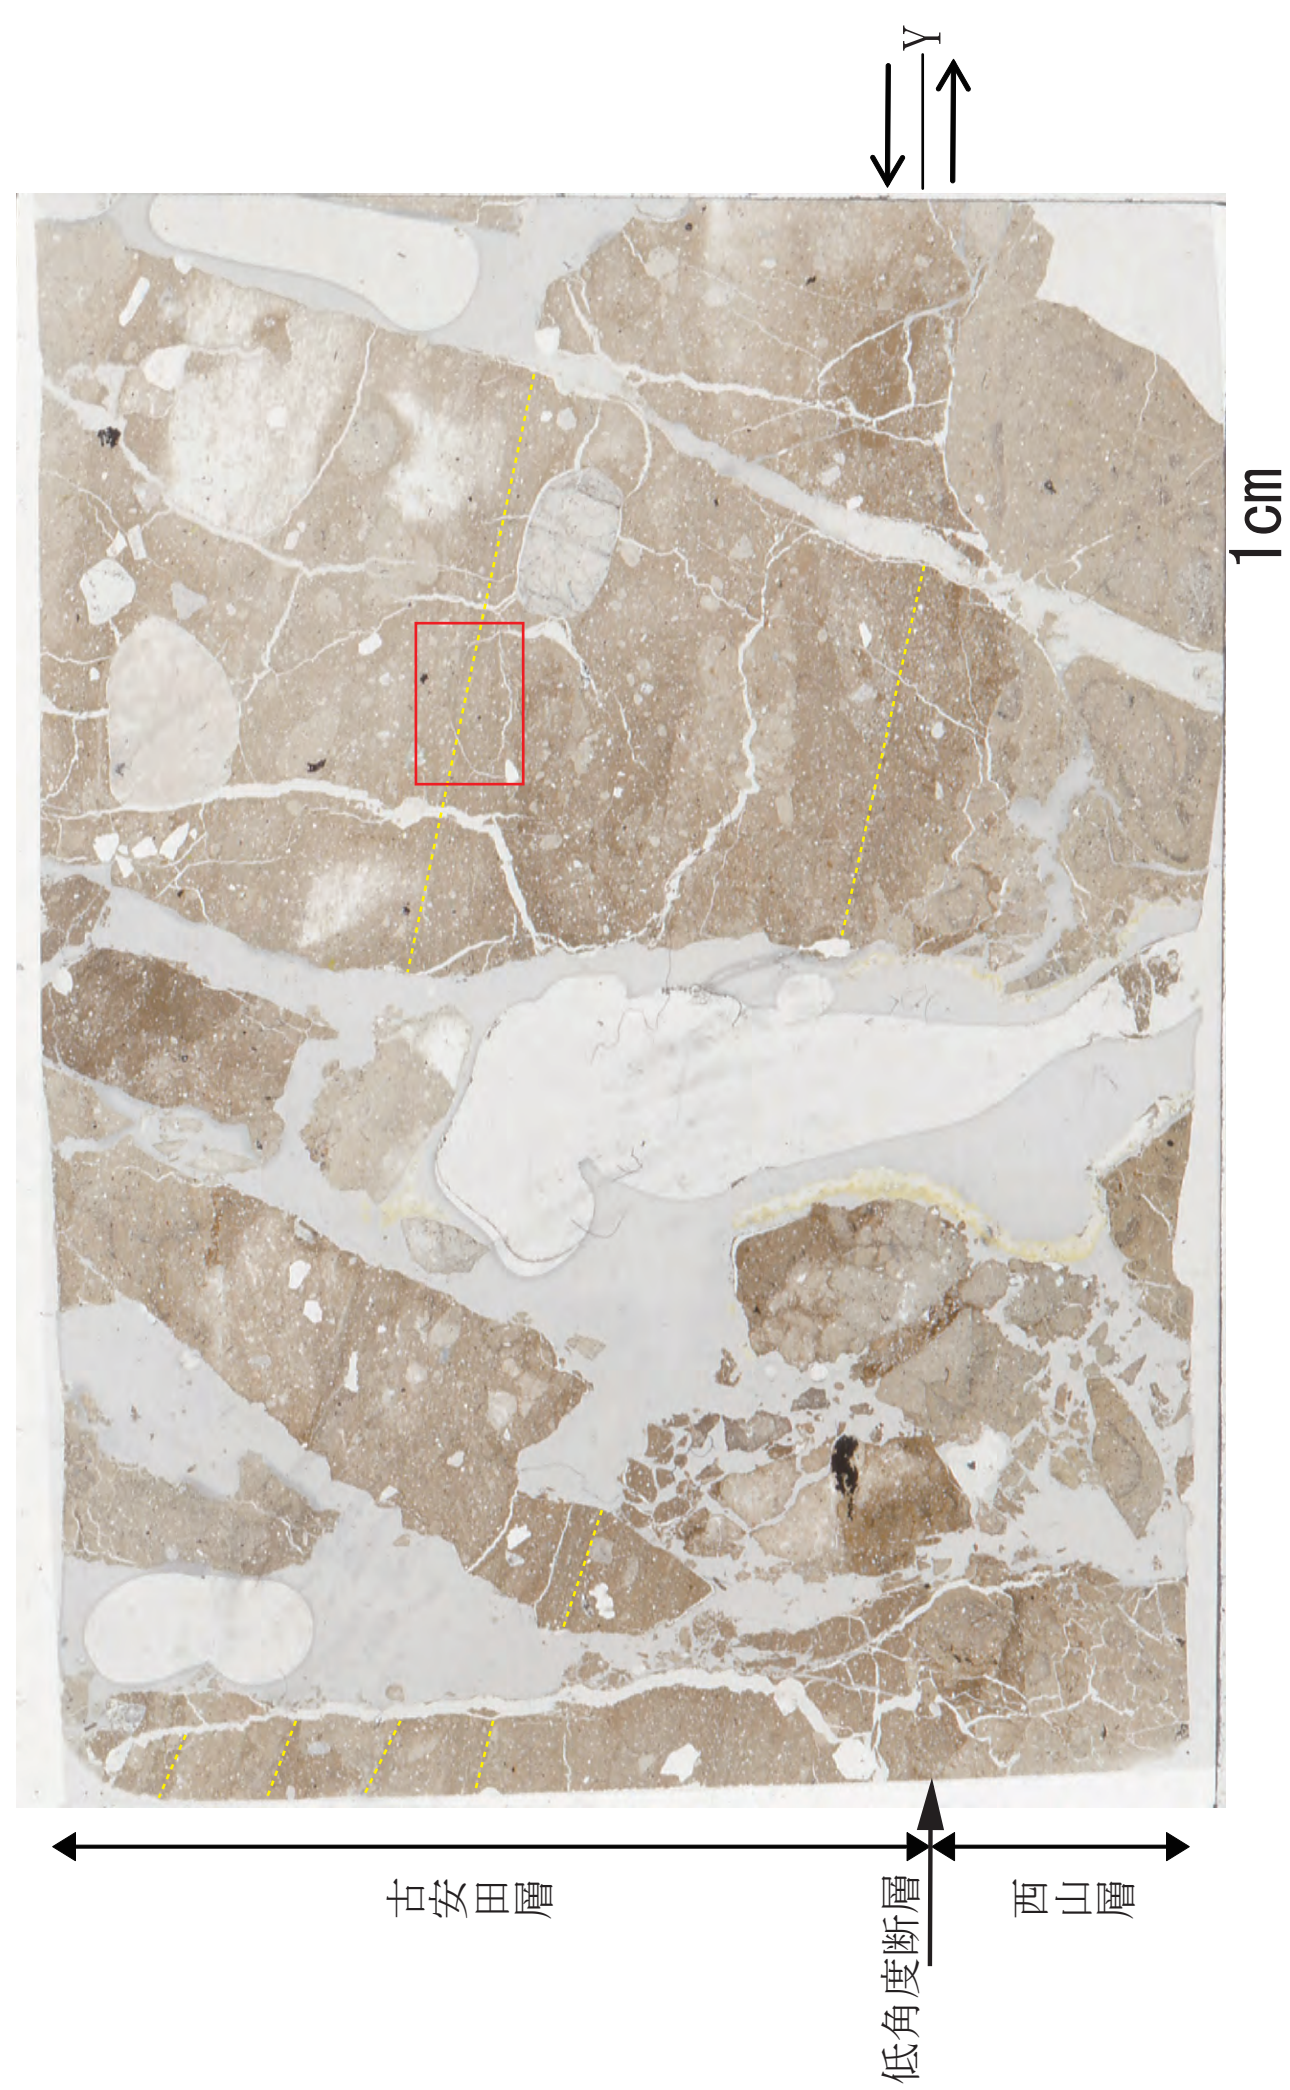
低角度1薄片写真その2 (単ニコル)

※黄色破線はP面

※破線は単ニコル・直交ニコル両方の観察をもとに、構造を確認した代表的な位置にプロットした

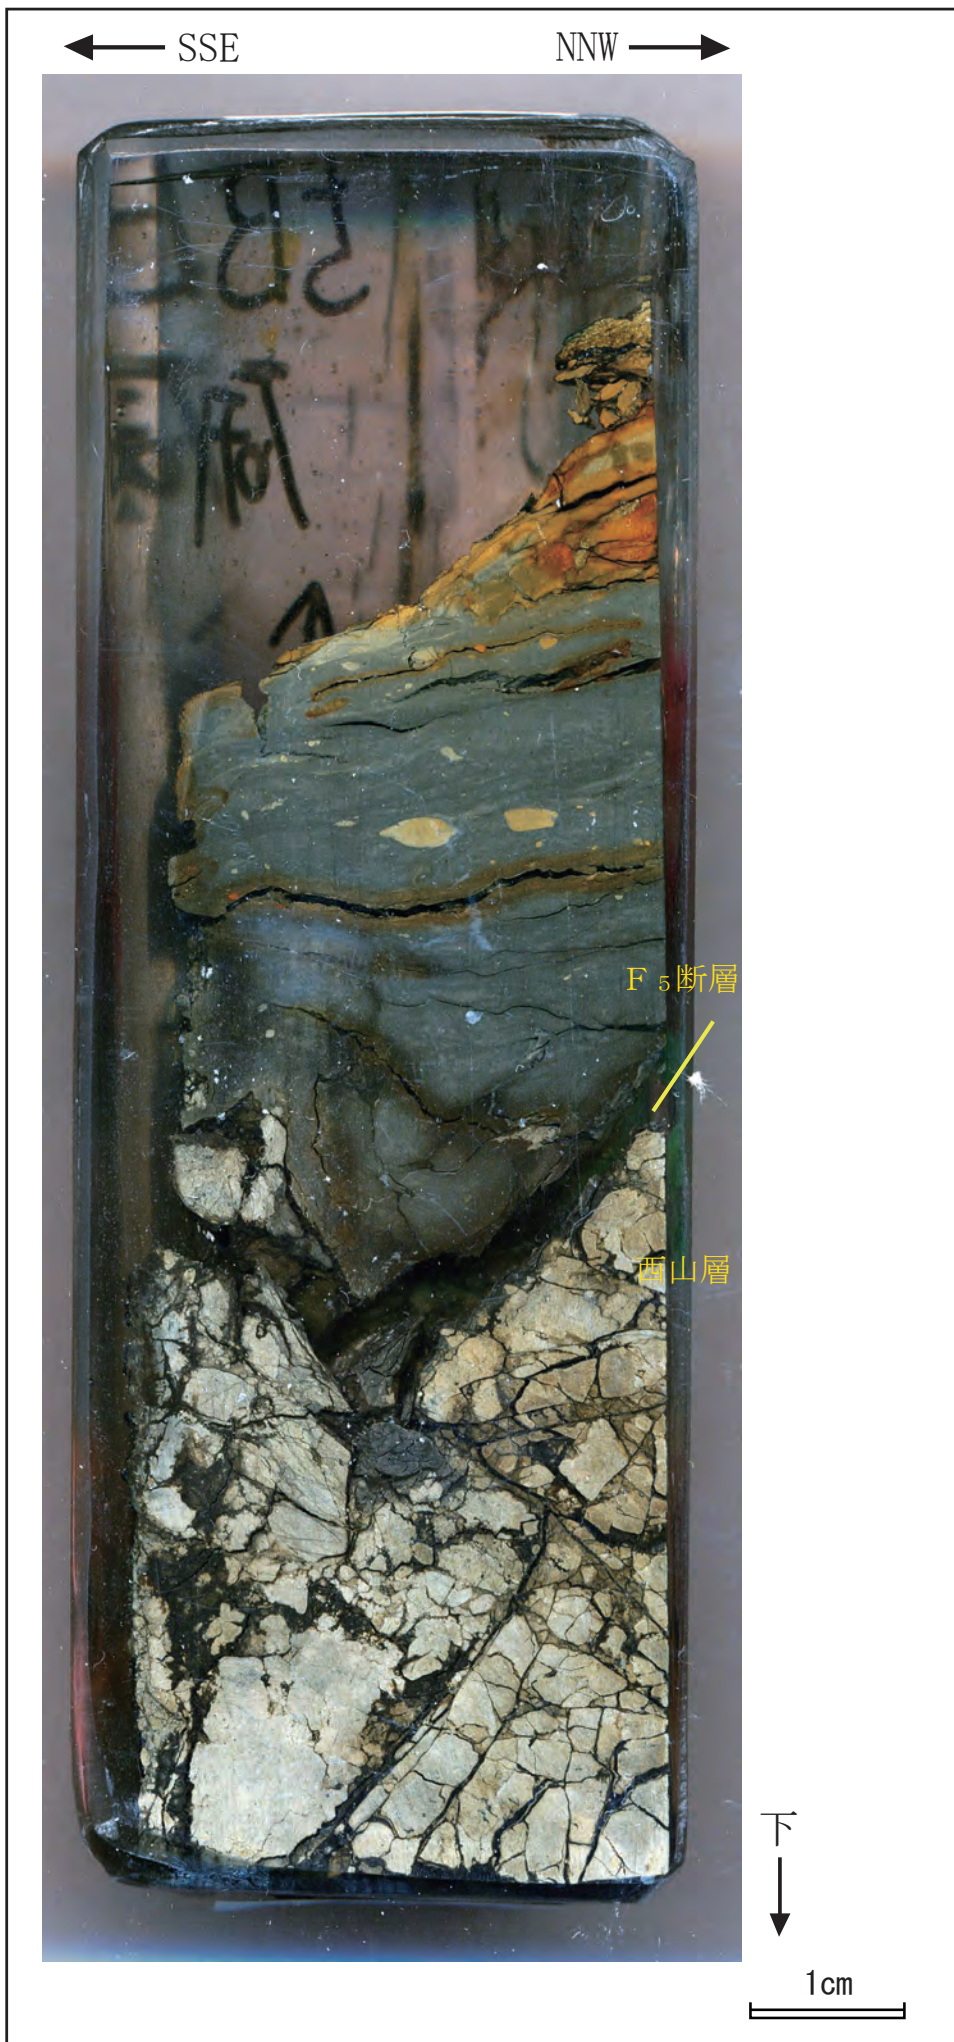
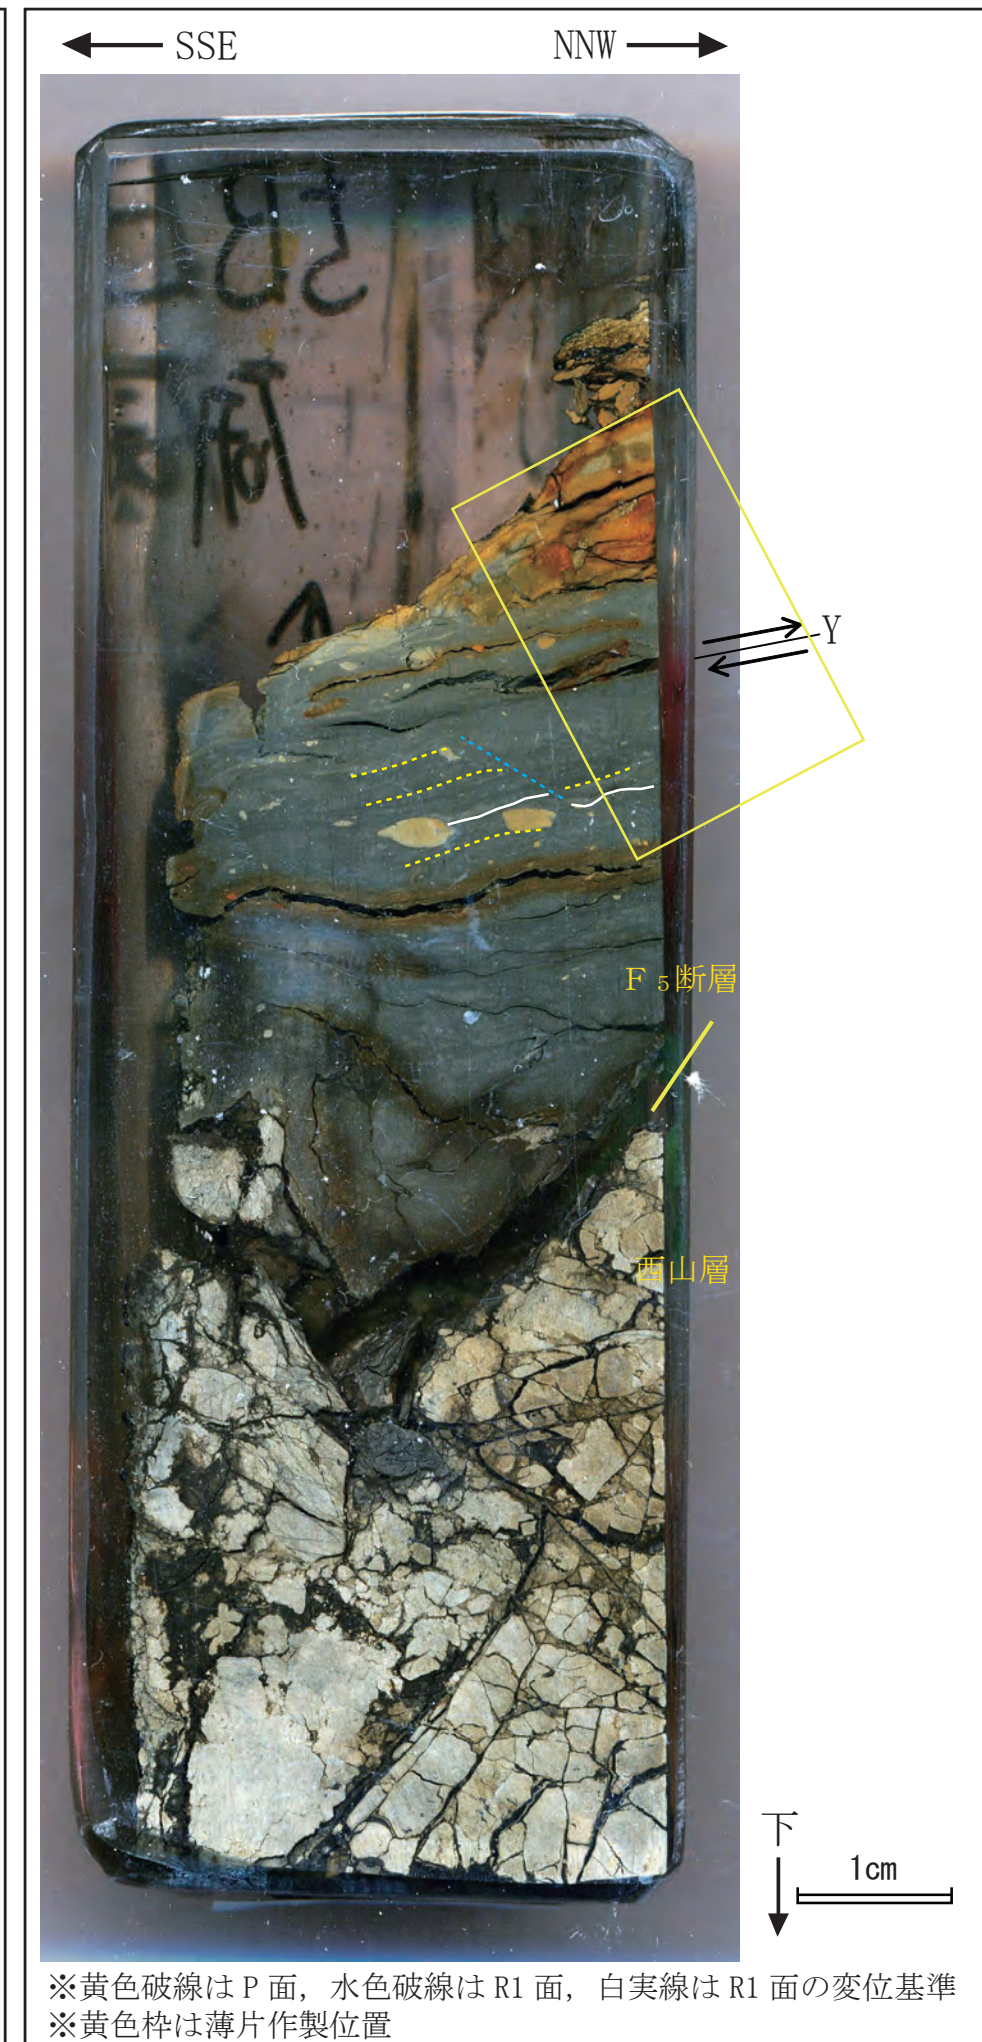
F 5 - 2 A 研磨片写真

ボーリングコアから薄片を作製する際、コアの状態が悪く研磨面沿いで作製できなかったため、研磨面と薄片の整合性は悪い。

※黄色破線はP面，水色破線はR1面，白実線はR1面の変位基準
 ※黄色枠は薄片作製位置

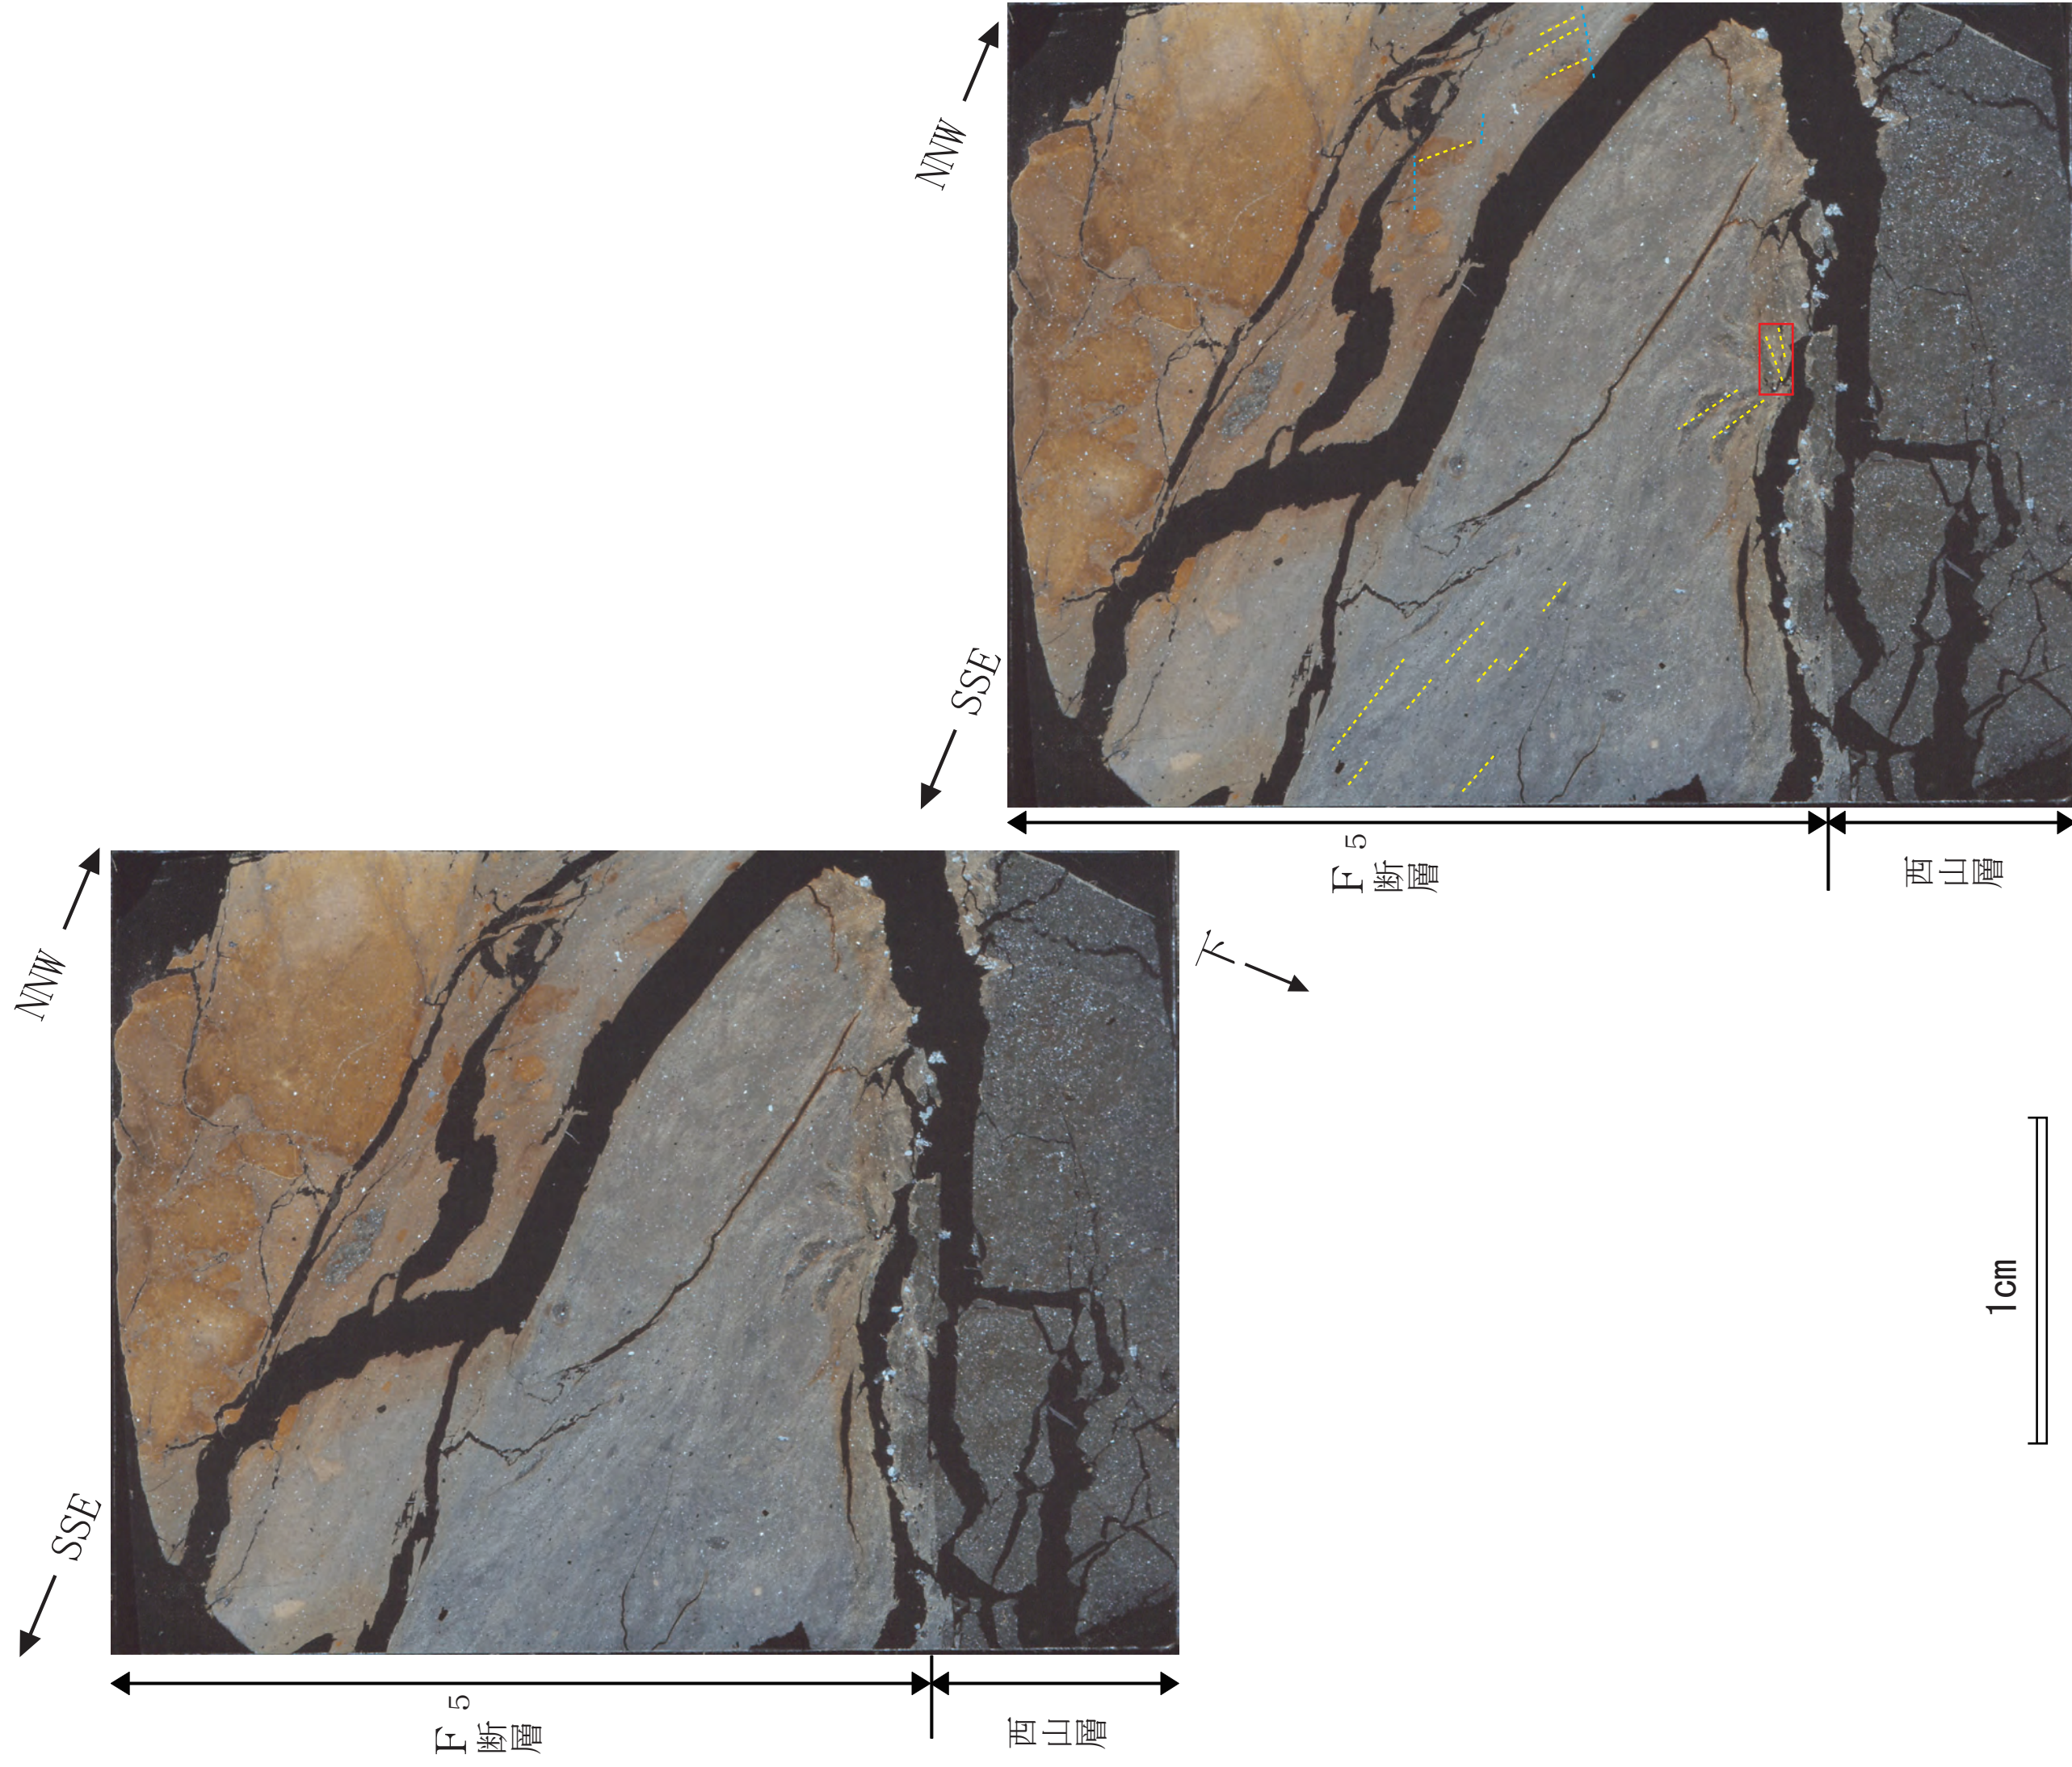
F 5-2 A 薄片写真 (直交ニコル)

※黄色破線はP面, 水色破線はR1面

※破線は単ニコル・直交ニコル両方の観察をもとに, 構造を確認した代表的な位置にプロットした

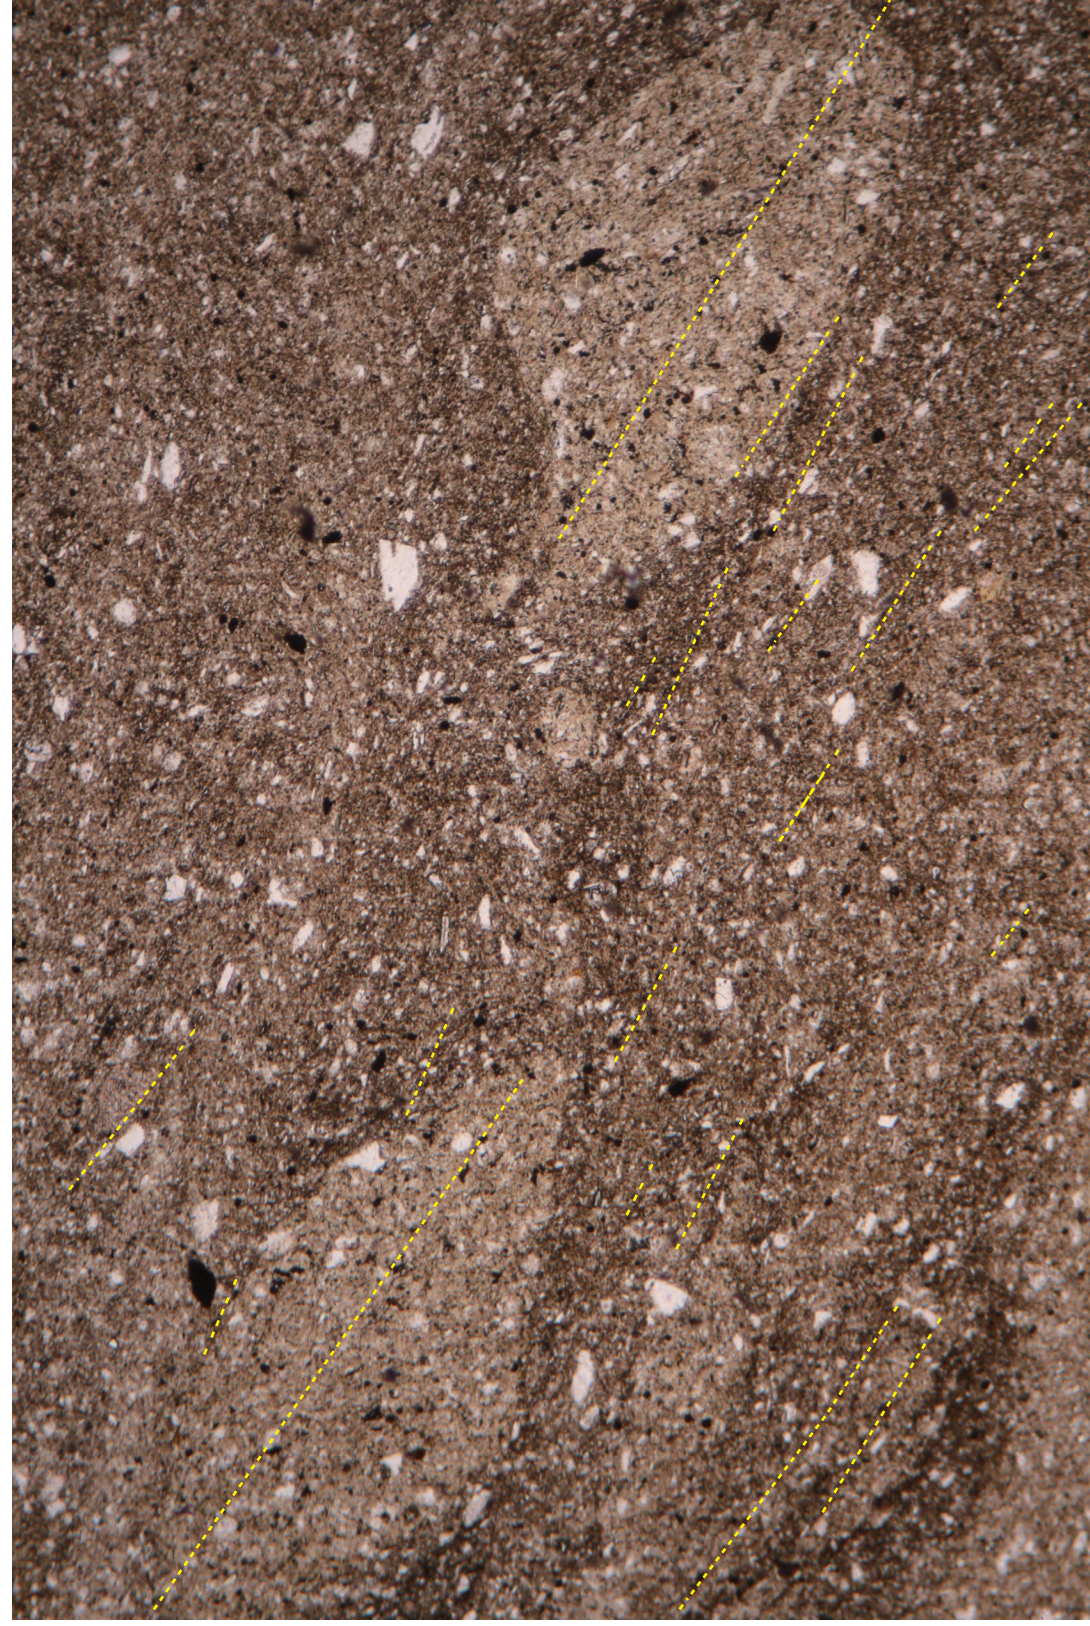
F 5 - 2 B 薄片拡大写真その 1 (単ニコル)

※黄色破線はP面

※破線は単ニコル・直交ニコル両方の観察をもとに、構造を確認した代表的な位置にプロットした

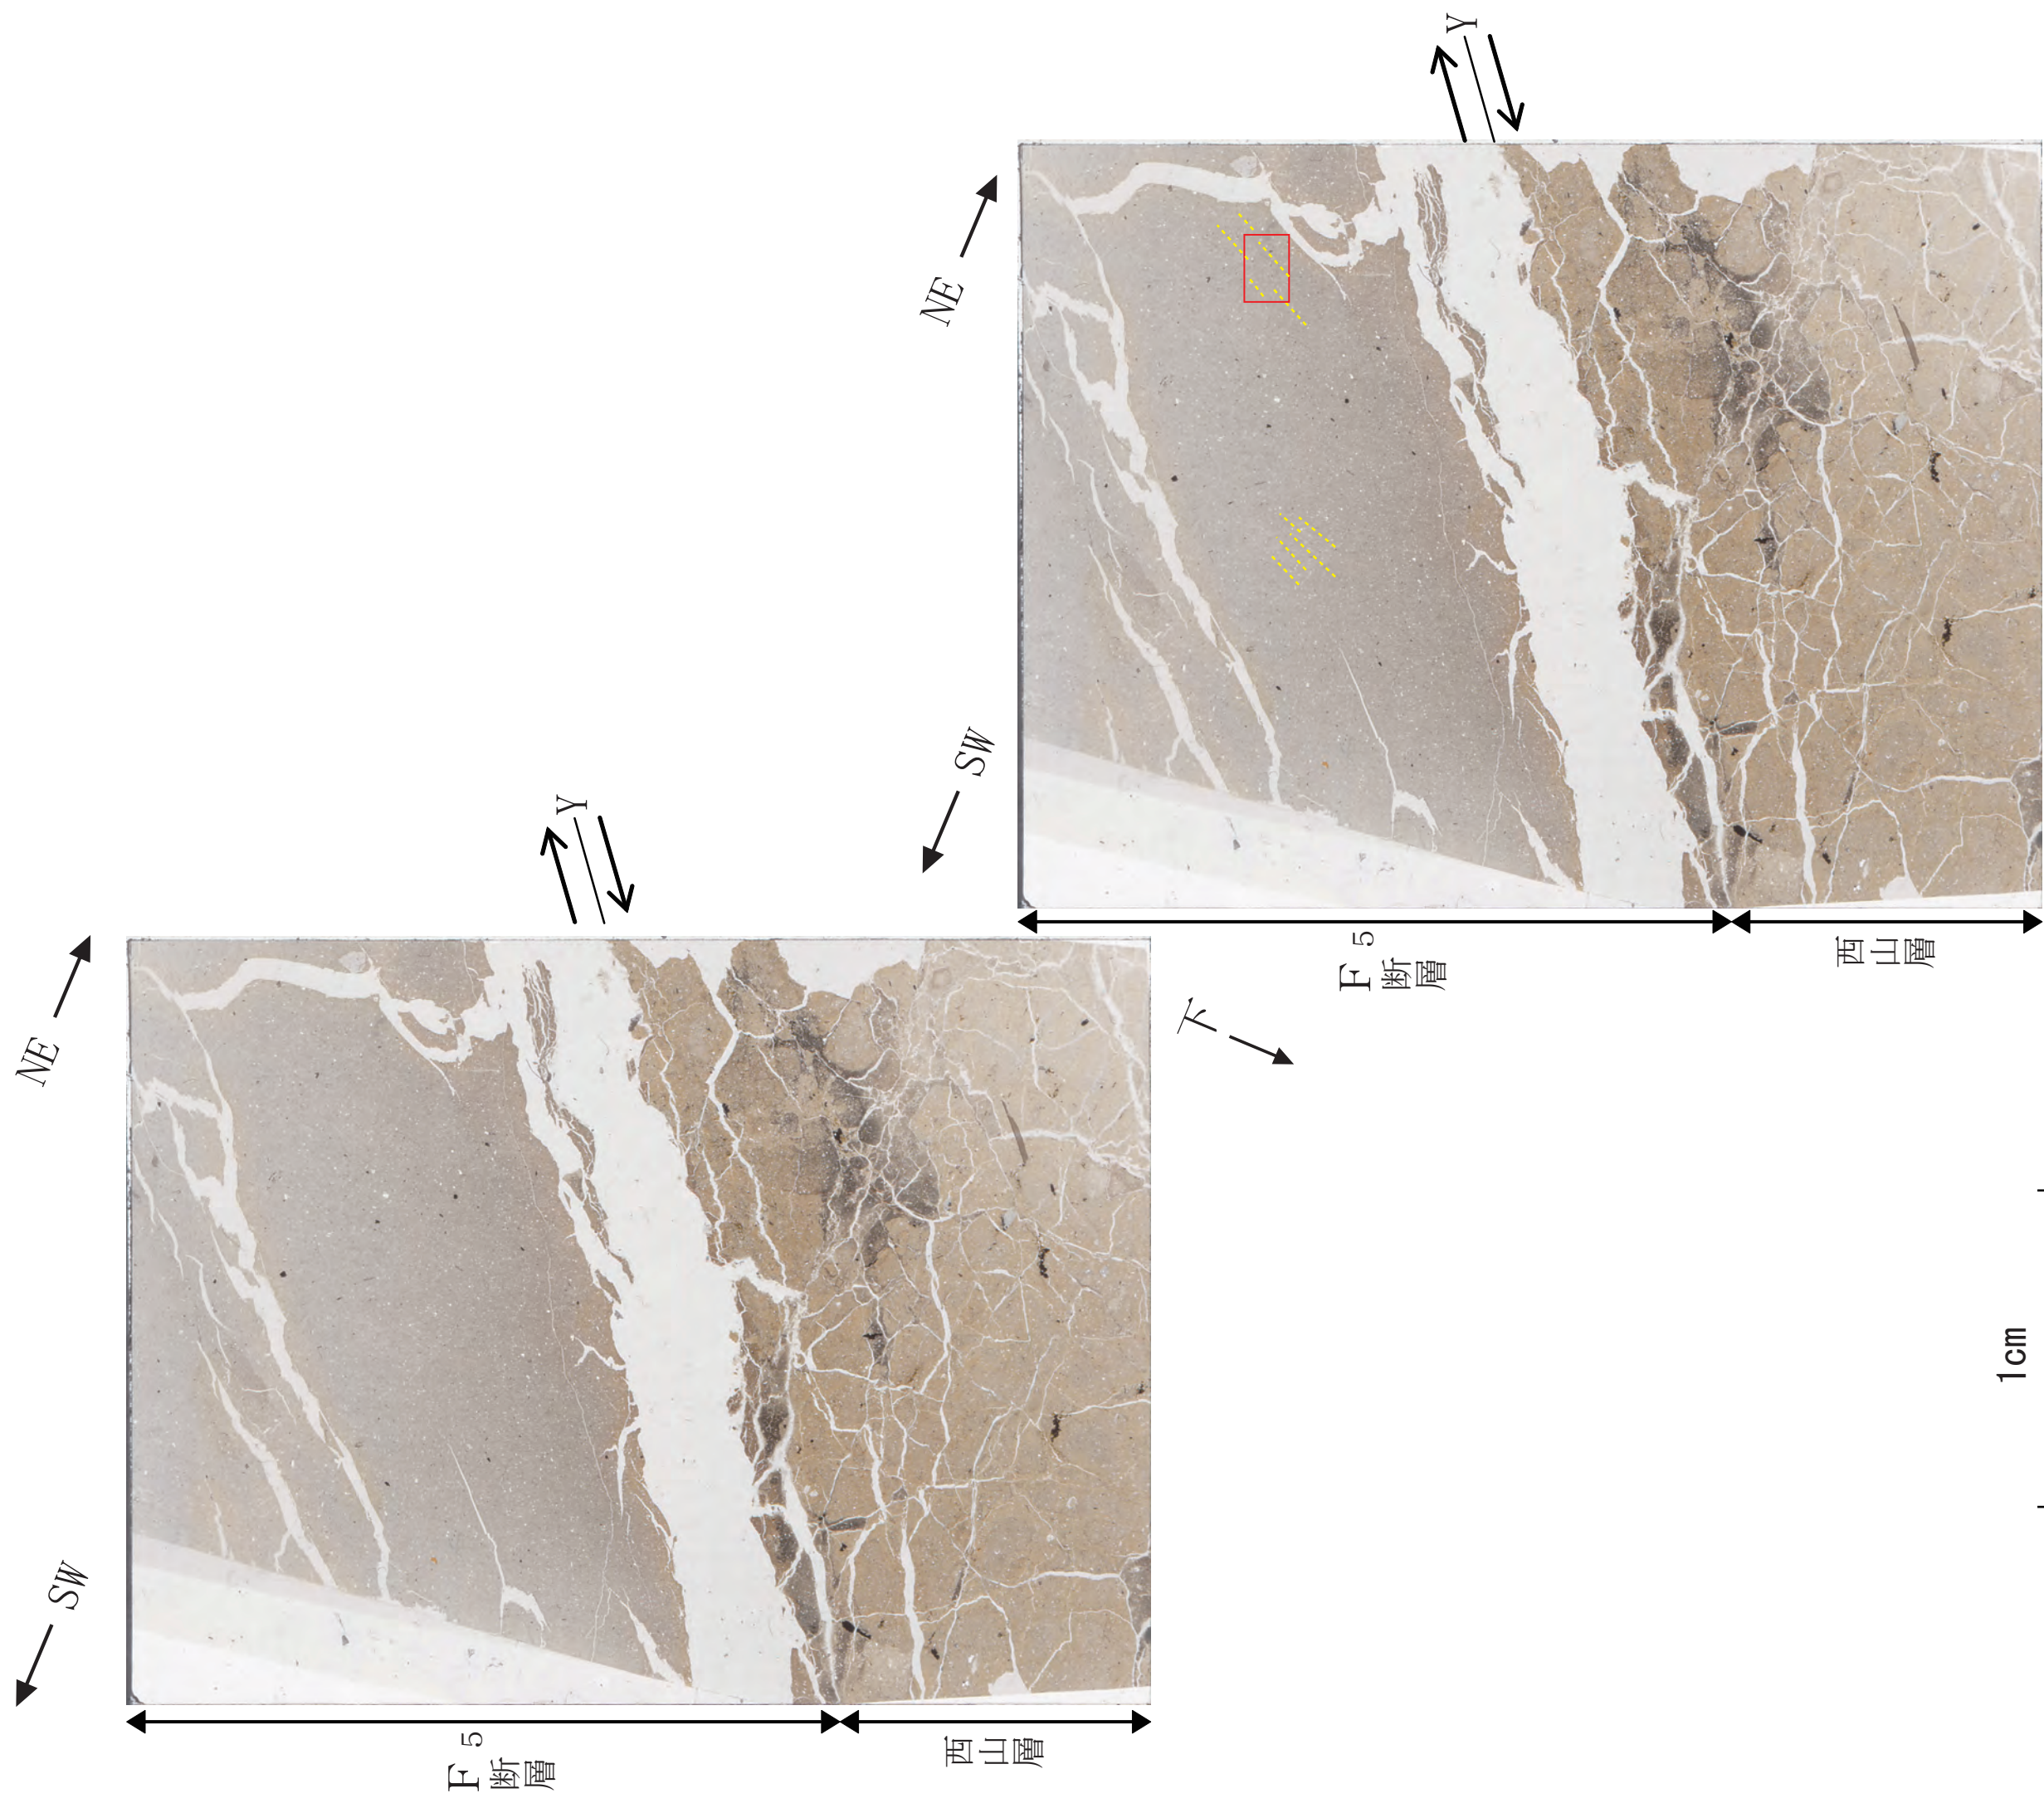
F 5 - 2 B 薄片写真その 2 (単ニコル)

※黄色破線はP面

※破線は単ニコル・直交ニコル両方の観察をもとに、構造を確認した代表的な位置にプロットした
