柏崎刈羽原子力発電所6号炉及び7号炉

敷地の地質・地質構造について
(F₅断層に関する調査結果)

平成28年1月29日
東京電力株式会社

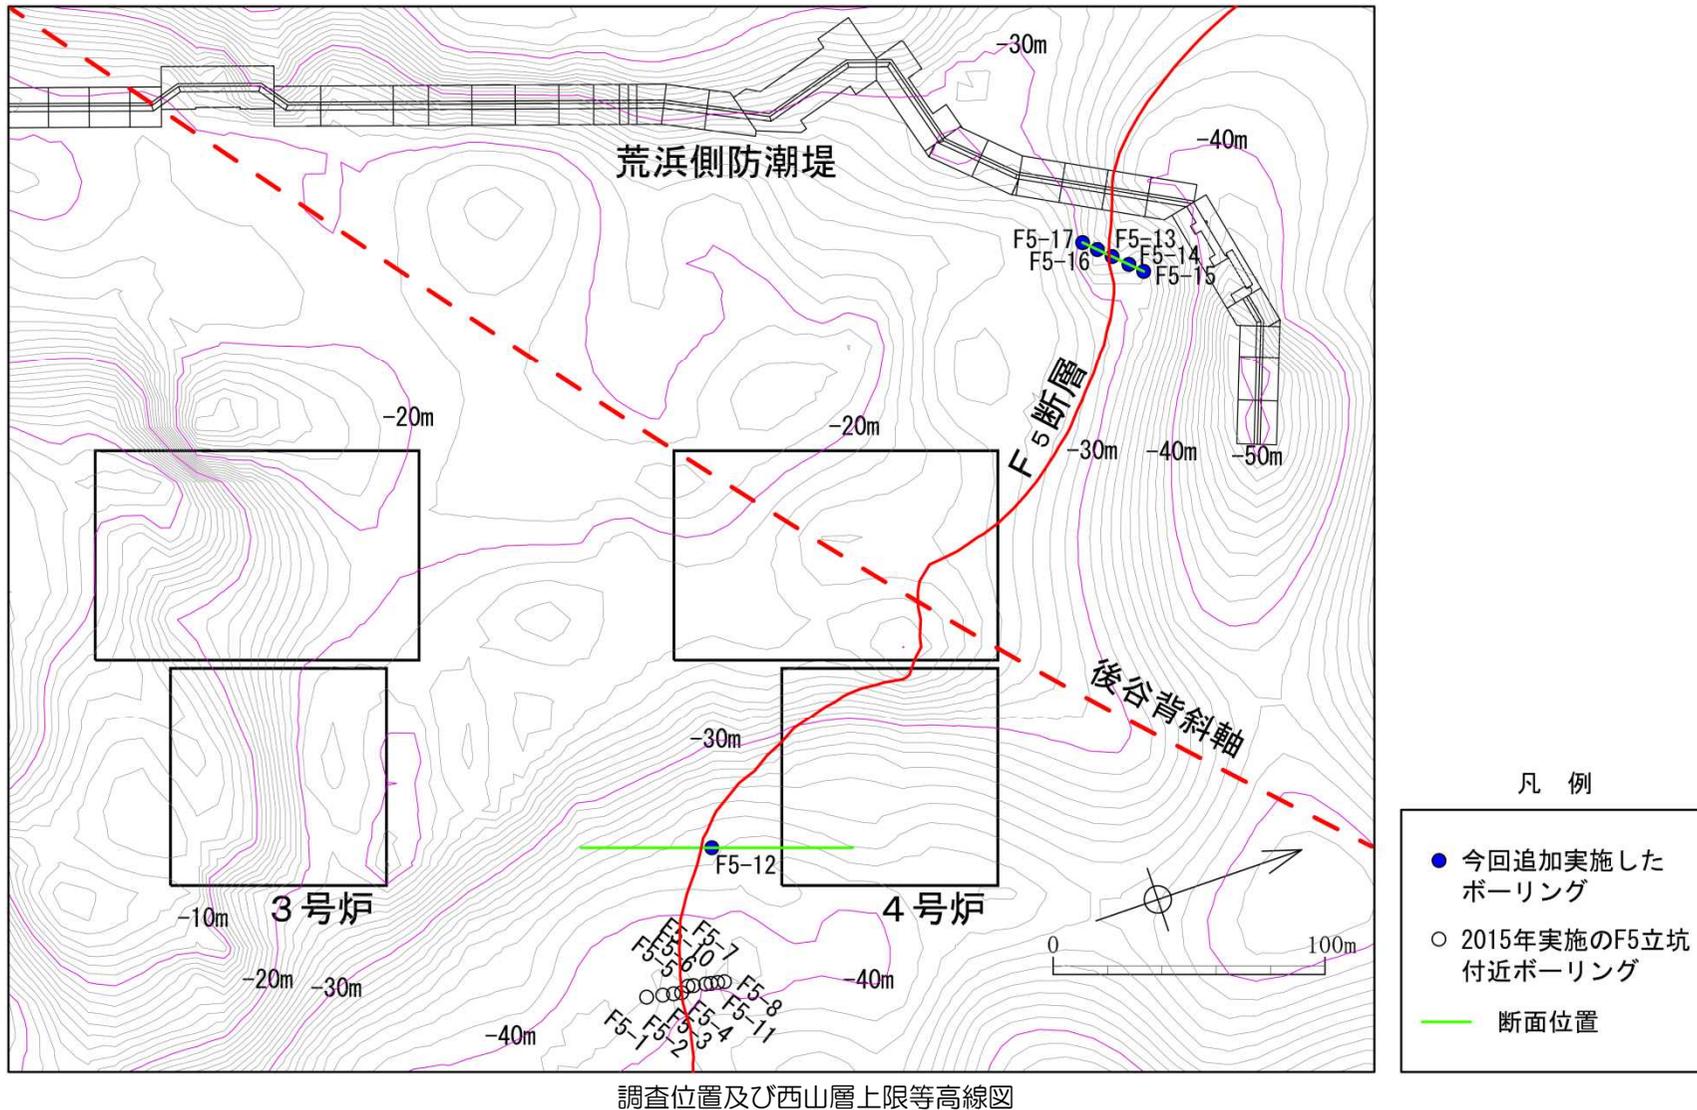
調査位置及び西山層上限等高線図

- F₅断層は、荒浜側防潮堤の下に分布する。荒浜側防潮堤は、耐震重要施設に該当し、西山層に杭基礎で岩着している。
- 荒浜側防潮堤付近のF₅断層の活動性を確認するため、ボーリング調査を行った。

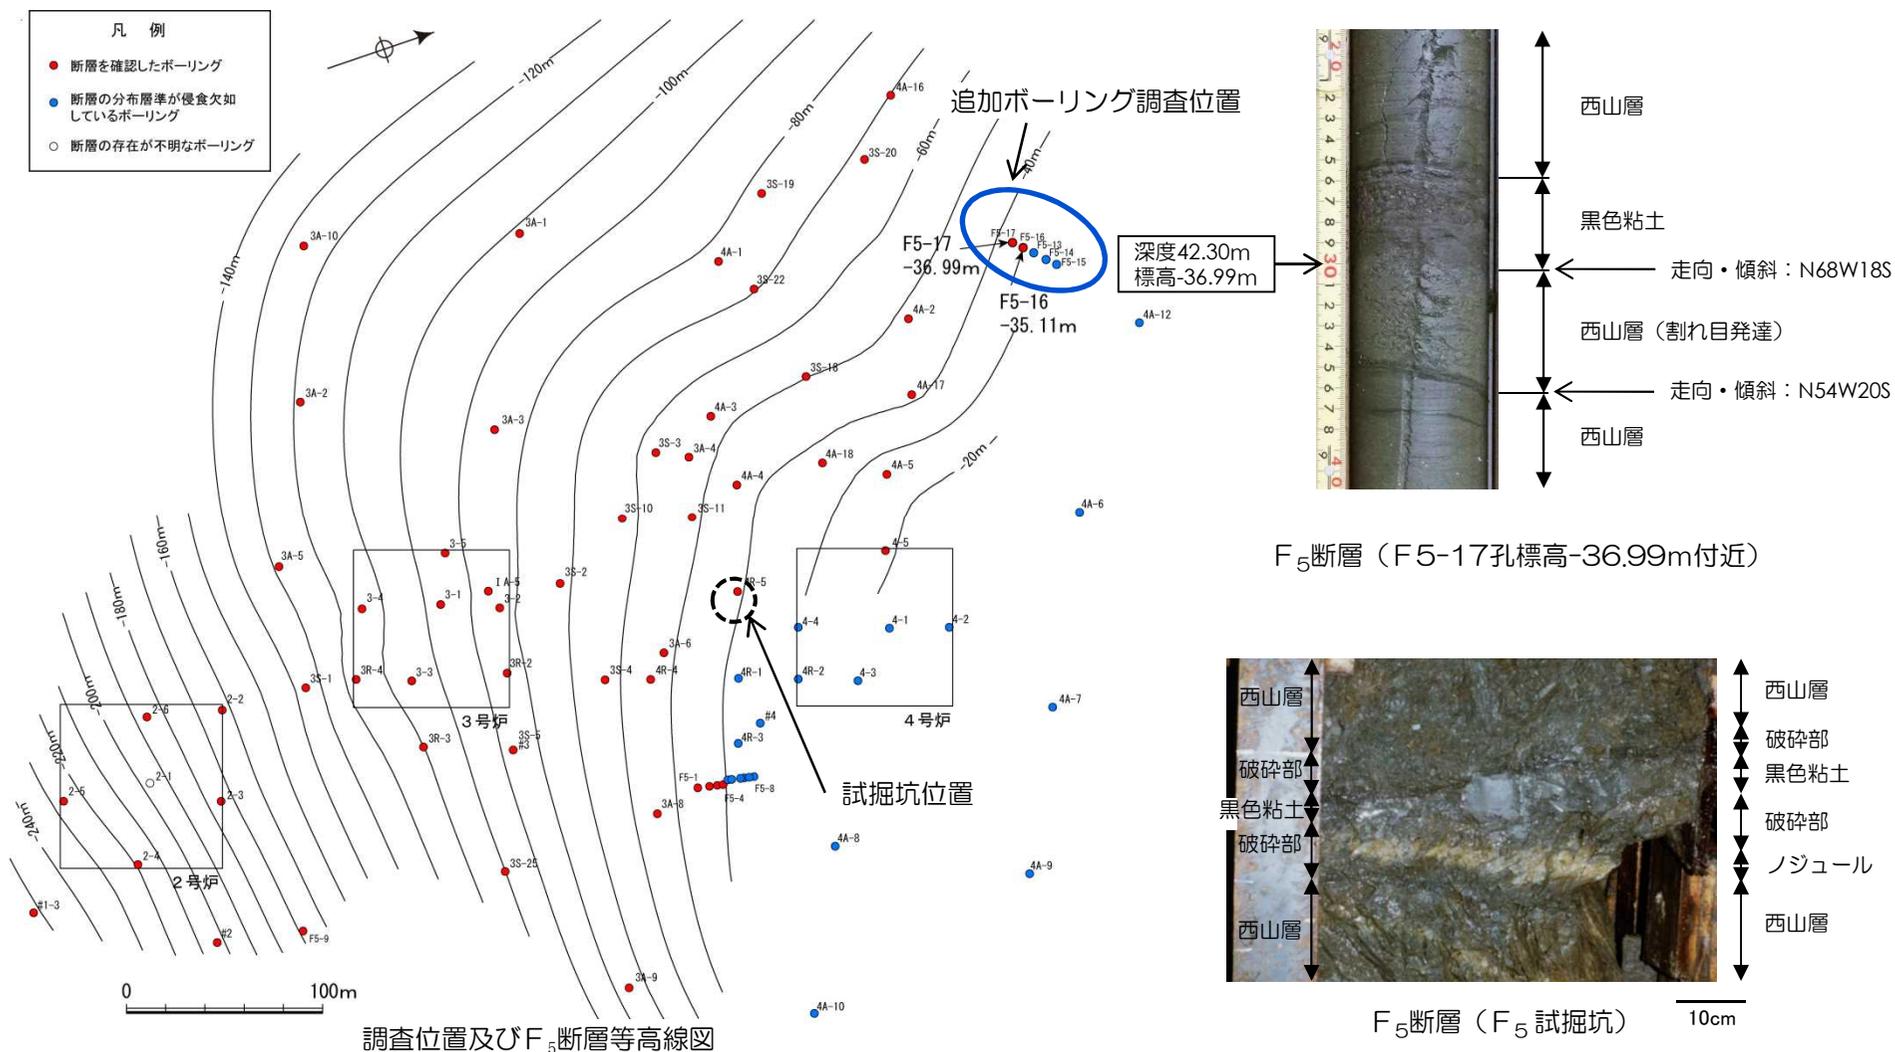
F₅断層の性状（荒浜側防潮堤付近）

- F₅断層は、F5-16孔及びF5-17孔で確認された。
- 確認された断層は、黒色粘土を伴い、走向・傾斜がN68W18Sを示し層理面に平行であり、既往ボーリングデータによるF₅断層等高線図と分布標高が調和的である。

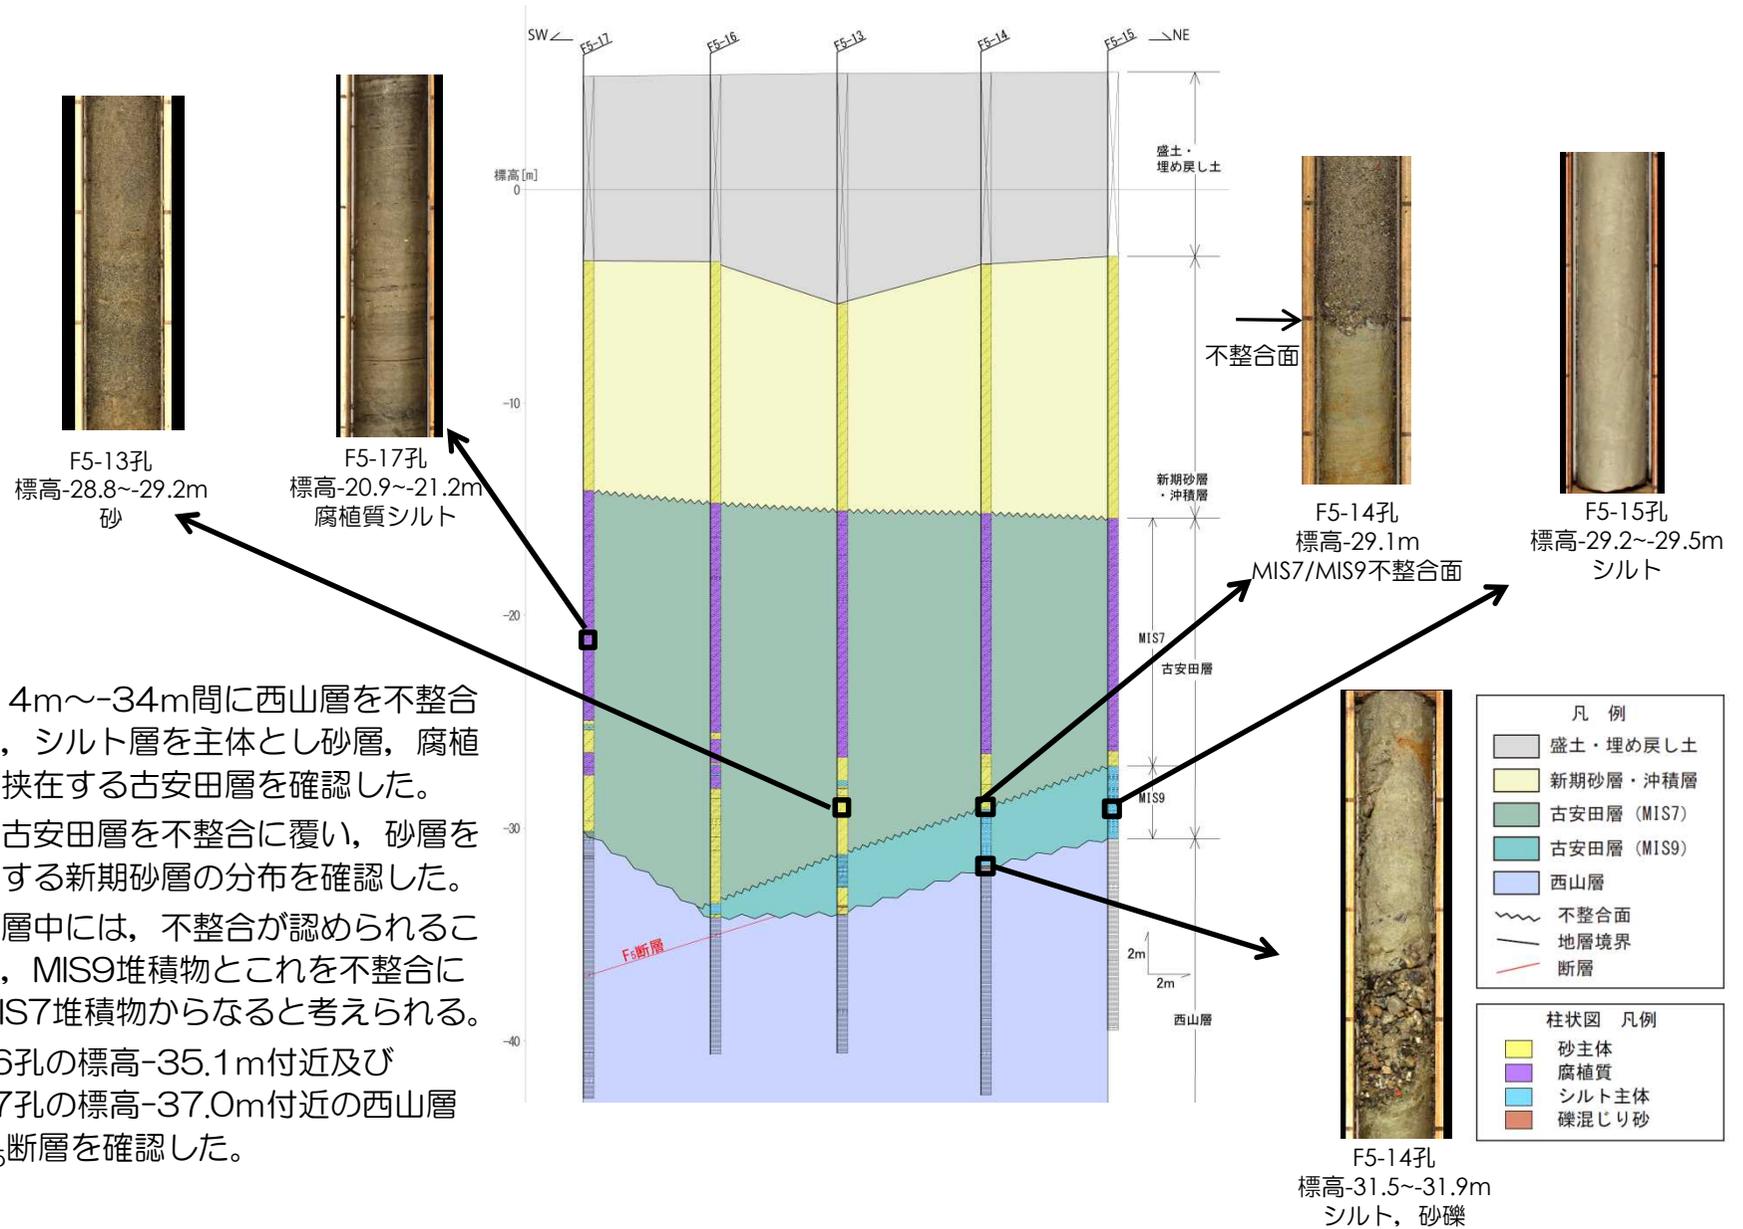
荒浜側防潮堤付近の地質

- 標高-14m~-34m間に西山層を不整合に覆い、シルト層を主体とし砂層、腐植層等を挟む古安田層を確認した。
- また、古安田層を不整合に覆い、砂層を主体とする新期砂層の分布を確認した。
- 古安田層中には、不整合が認められることから、MIS9堆積物とこれを不整合に覆うMIS7堆積物からなると考えられる。
- F5-16孔の標高-35.1m付近及びF5-17孔の標高-37.0m付近の西山層中にF₅断層を確認した。

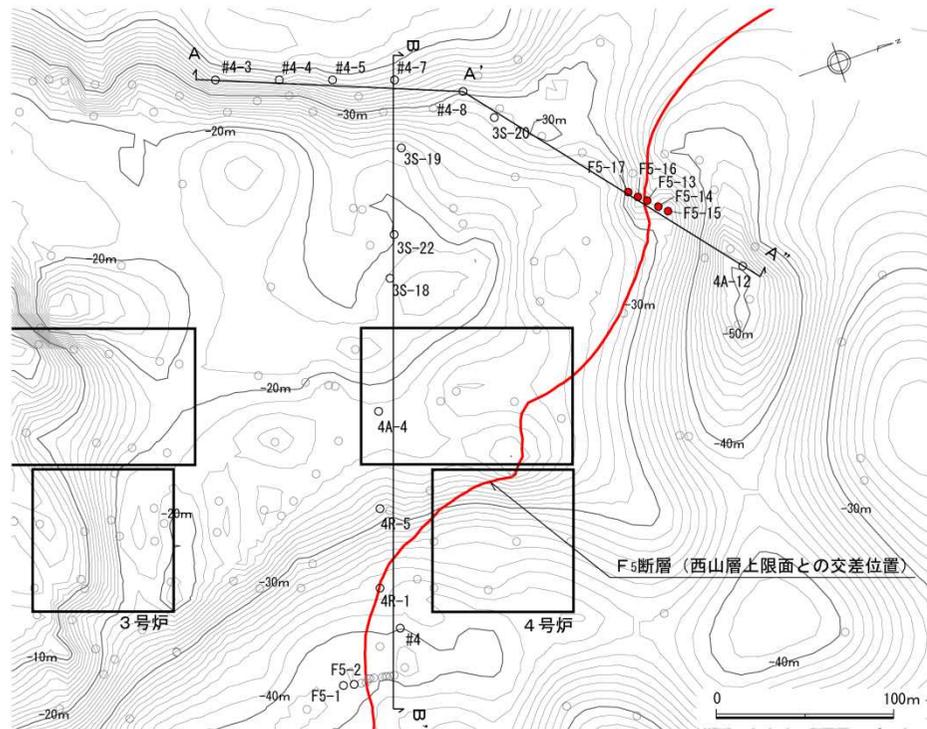
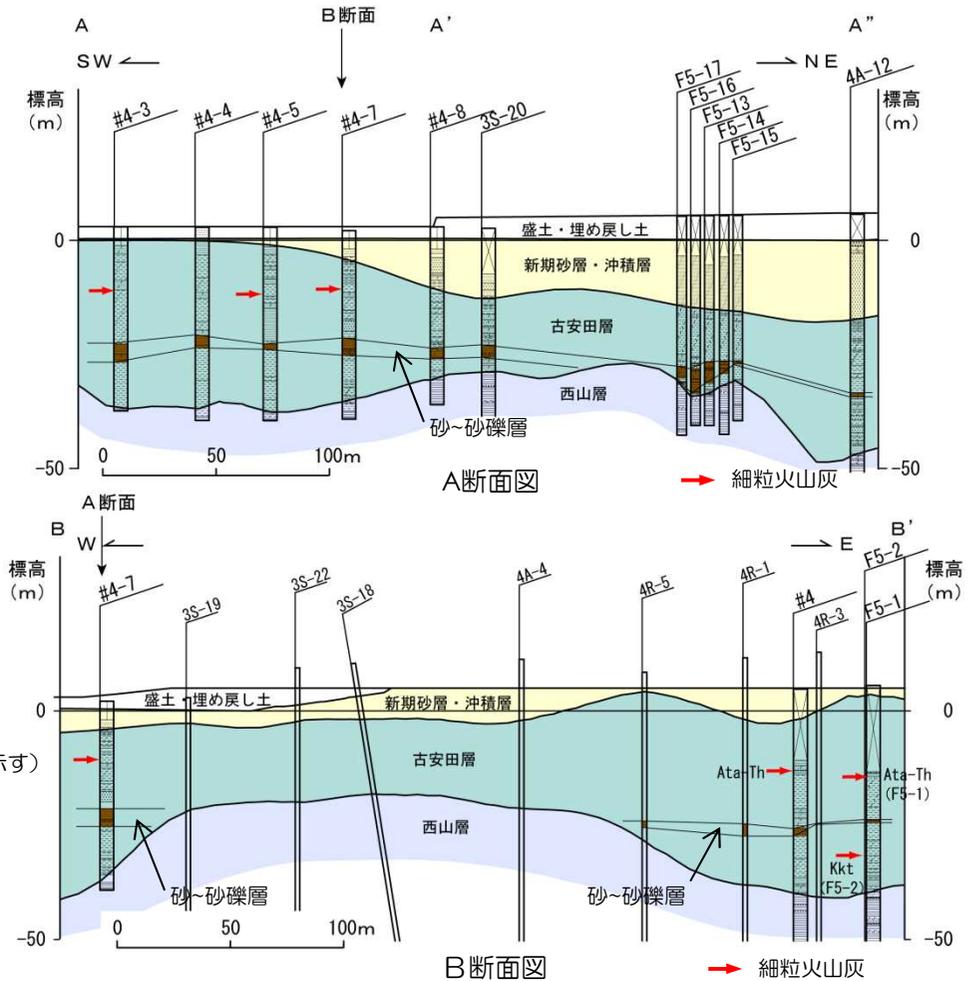
ボーリング位置及び地質断面位置図（等高線は西山層上限面を示す）

■ F5-13～17孔の標高-26m～-33m付近には比較的厚い砂層が分布している。この砂層は南西側の3S-20孔，#4-3～8孔の標高-20m～-26m付近の砂～砂礫層に対比される。

■ #4-3孔，#4-5孔，#4-7孔並びに4号炉南東側のF5-1孔，#4孔では，この砂～砂礫層の上位の標高-11m～-14m付近に細粒火山灰が分布する。この細粒火山灰は，F5-1孔及び#4孔において阿多鳥浜テフラ（Ata-Th:約24万年前）に対比されることを確認している。また，F5-2孔では砂～砂礫層の下位に加久藤テフラ（Kkt：約33～34万年前）を確認している。

■ 以上のことから，ボーリング地点における上載層の堆積年代はMIS9～MIS7に対比されると判断される。

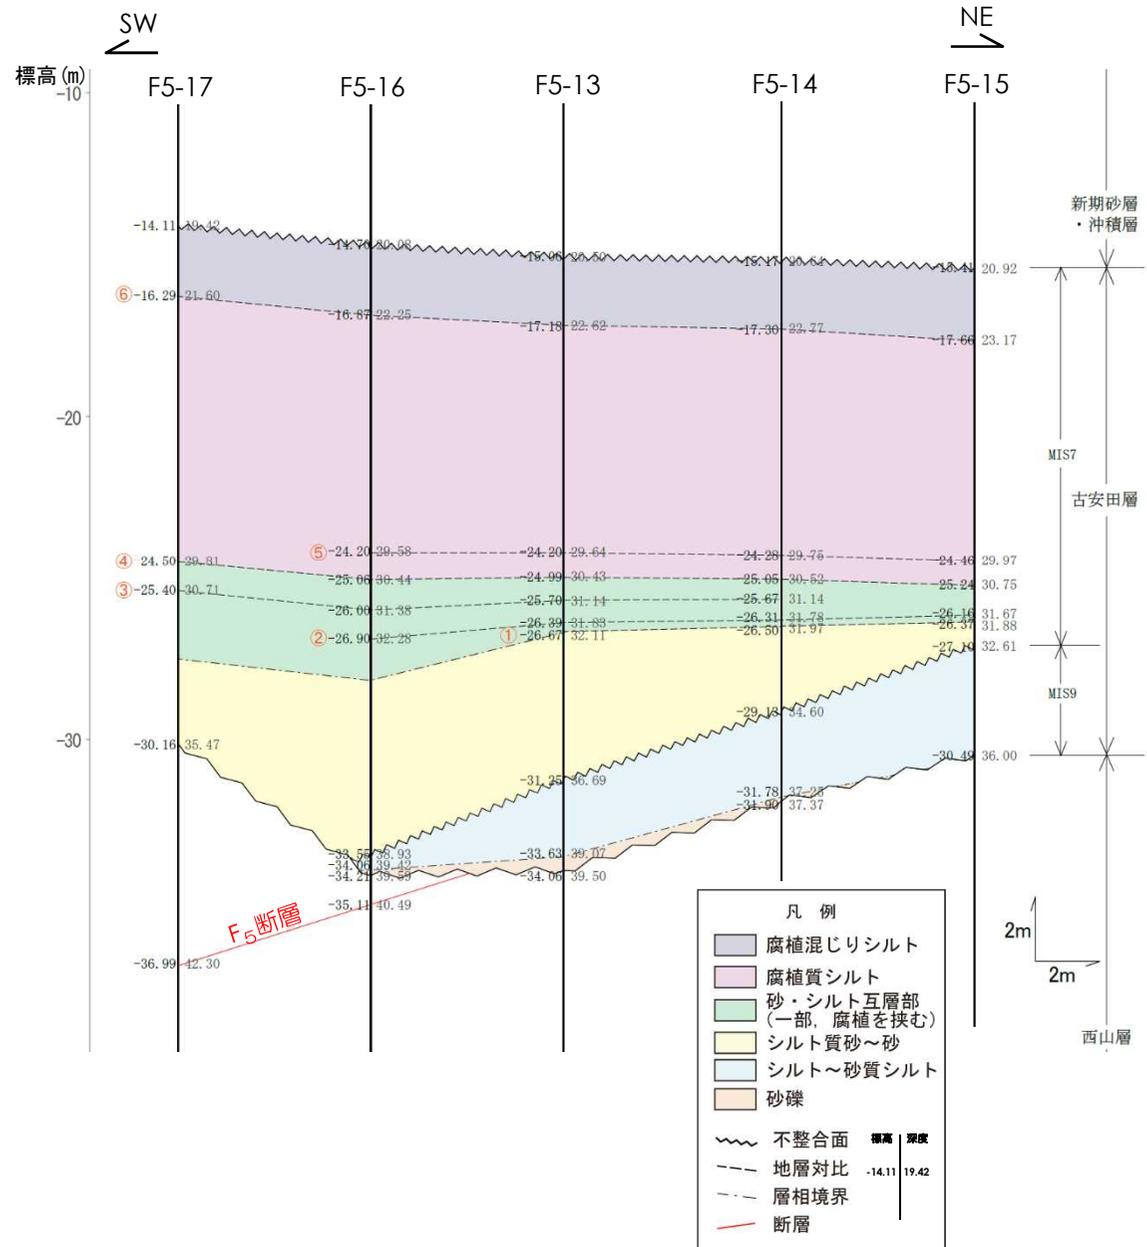
古安田層の地質・地質構造（荒浜側防潮堤付近）

- ボーリング調査の結果、F5-16孔及びF5-17孔でF₅断層を確認した。
- 標高-14m~-34m間に西山層を不整合に覆い、シルト層を主体とし砂層、腐植層等を挟在する古安田層を確認した。
- また、古安田層を不整合に覆い、砂層を主体とする新期砂層の分布を確認した。
- 古安田層は、MIS9堆積物とこれを不整合に覆うMIS7堆積物からなる。
- MIS7堆積物には、比較的明瞭な層相境界として対比可能な6層準（①～⑥）が認められる。
- MIS7堆積物基底のシルト質砂～砂及びその上位の砂・シルト互層部は、概ね南に傾斜する堆積面を形成し、これらを覆うように腐植質シルト及び腐植混じりシルトがほぼ水平に堆積している。

- 荒浜側防潮堤付近で実施したボーリング調査の結果、F5-16孔及びF5-17孔において西山層中にF₅断層を確認した。
- F₅断層の上載層の古安田層は、MIS9堆積物とこれを不整合に覆うMIS7堆積物からなる。
- MIS7堆積物からなる古安田層基底のシルト質砂～砂及びその上位の砂・シルト互層部は、概ね南に傾斜する堆積面を形成し、これらを覆うように腐植質シルト及び腐植混じりシルトがほぼ水平に堆積している。
- F5-16孔及びF5-17孔で確認されたF₅断層の条線の方法は、いずれも褶曲軸に高角度で交差する方向を示し、試掘坑、F5立坑及びF5-9孔で確認された逆断層センスを示す条線の方法と調和しており、褶曲運動に伴う層面すべり断層の運動像と一致する。
- F5立坑で見られたようなF₅断層の最大傾斜方向の条線は認められないことから、F₅断層の正断層としての活動はないと判断される。
- 以上のことから、荒浜側防潮堤付近で確認されたF₅断層は、F5立坑で確認されたような正断層センスの活動はなく、これを覆う古安田層はほぼ水平に堆積していることから、少なくとも古安田層堆積終了以降の活動はないと判断される。

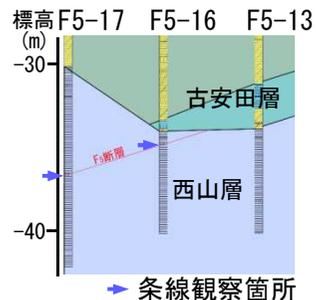
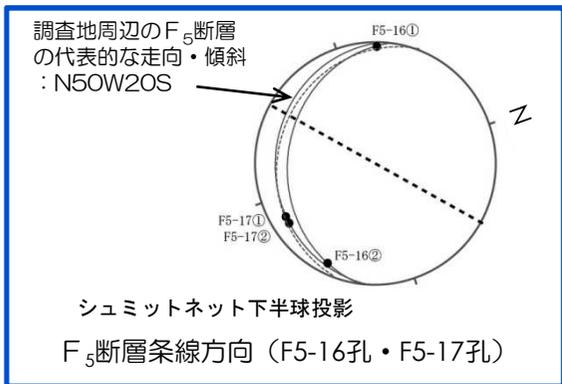
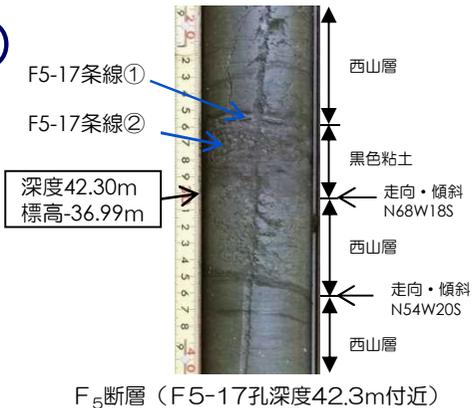
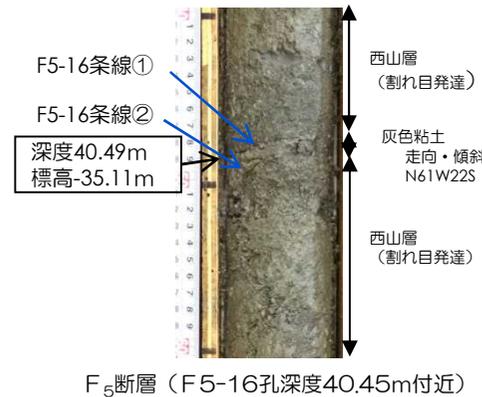
F₅断層の運動像（荒浜側防潮堤付近）

背斜軸の方向
 F₅断層の条線方向（矢印は上盤側の変位方向）

- F5-16孔及びF5-17孔で確認されたF₅断層の条線方向は、いずれも褶曲軸に高角度で交差する方向を示し、試掘坑、F5立坑及びF5-9孔で確認された逆断層センスを示す条線方向と調和しており、褶曲運動に伴う層面すべり断層の運動像と一致する。
- F5立坑で見られたようなF₅断層の最大傾斜方向の条線は認められないことから、F₅断層の正断層としての活動はないと判断される。

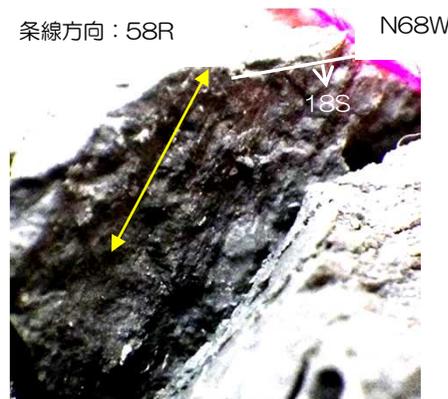
F5-17条線①（下盤側から）

F5-17孔 F₅断層の走向・傾斜 N68W18S

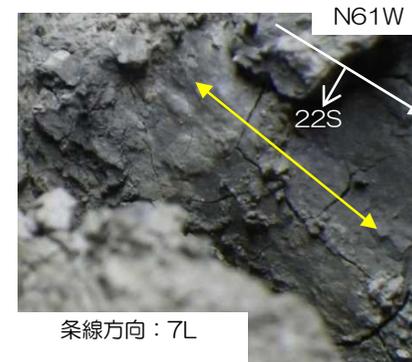
F5-16条線①（下盤側から）

F5-16孔 F₅断層の走向・傾斜 N61W22S

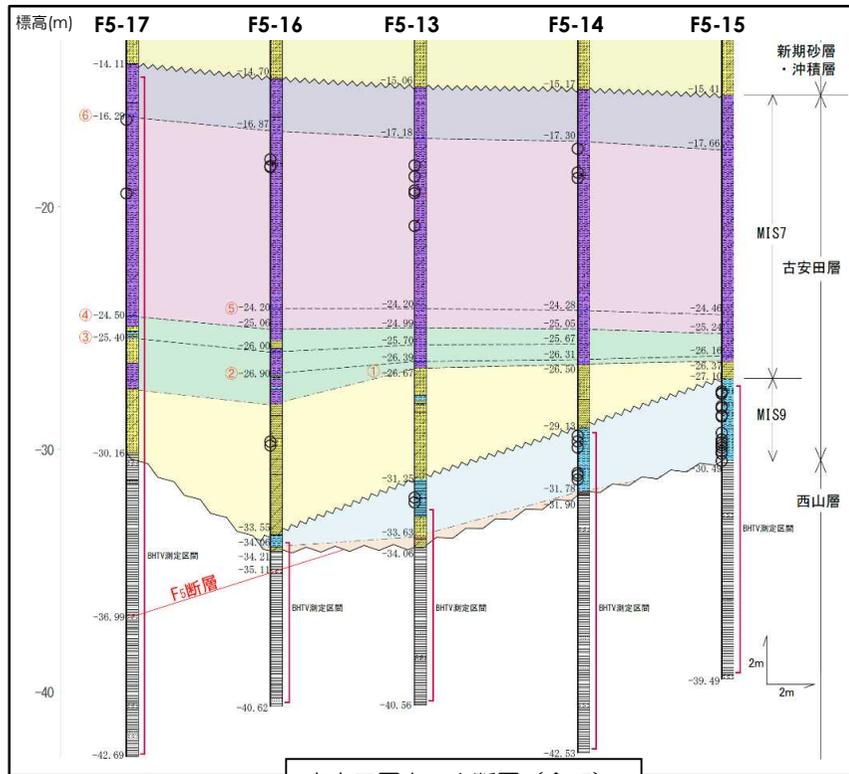
古安田層中の小断層 (全て)

- 荒浜側防潮堤付近のボーリング調査結果によると、古安田層中に複数の小断層が確認された(左図の黒丸)。
- これらの小断層とF₅断層の関連性について、F5立坑調査の結果等を踏まえ次の特徴を持つものをF₅断層に関連しないものと判断した。
 - ・ 傾斜が低〜中角 (5°以下)
 - ・ 変位量が小 (2cm以下)
 - ・ 小断層の走向・傾斜とF₅断層の連続性が無し
- 検討の結果、いずれの小断層も立坑調査で認められたF₅断層の正断層活動に伴う小断層の特徴を有しない。
- また、前述のとおり、F₅断層の条線からは立坑調査で認められた正断層活動は示唆されず、堆積構造からも断層活動が想定されないことも合わせ考えると、これら小断層はF₅断層と関連しないものと判断される。

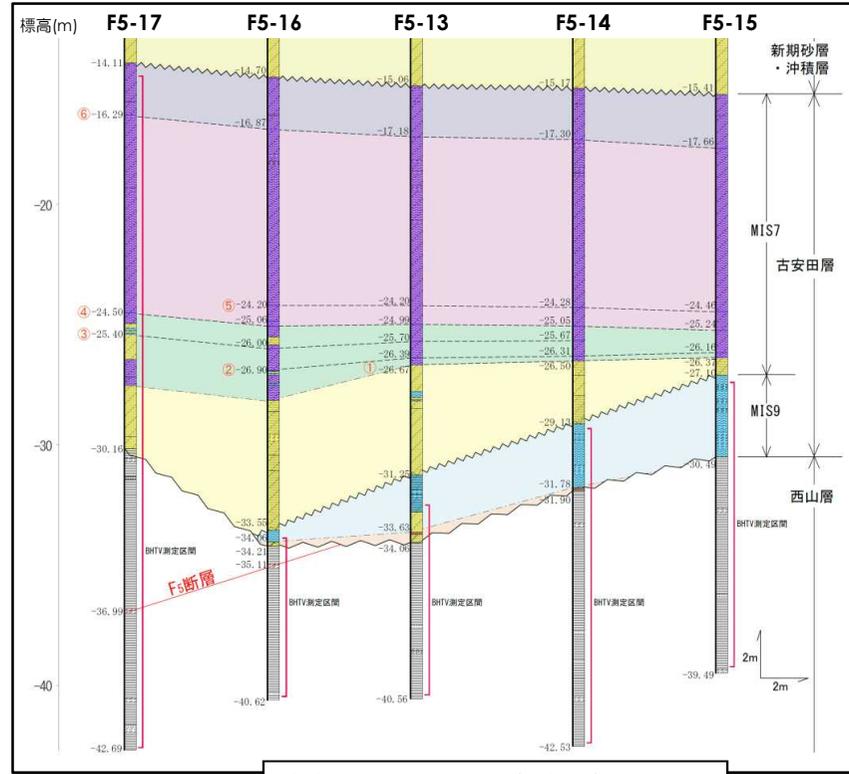
古安田層中の小断層 (評価後)

■ 次のいずれかに該当
 ・ 傾斜5°以下
 ・ 変位量2cm以下
 ・ F₅断層へ連続しない走向・傾斜

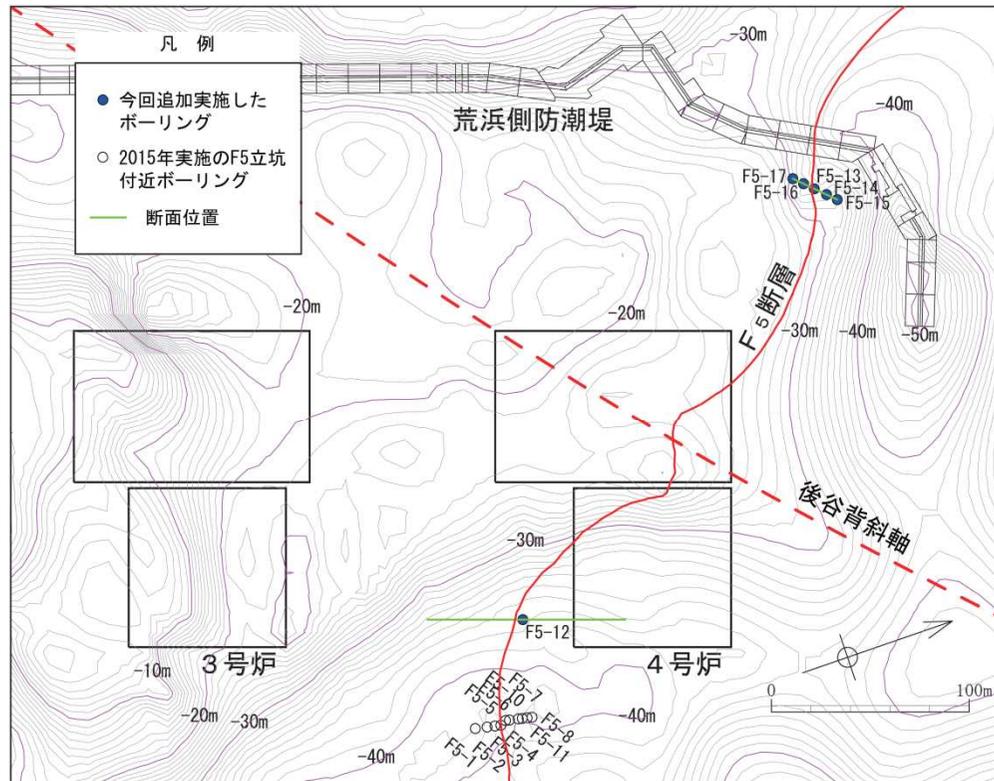
調査位置図 (等高線は西山層上限面標高を示す)

- 4号炉原子炉建屋南側で実施したボーリング調査 (F5-12孔) 結果によると, F₅断層の上載層の古安田層は, MIS9堆積物とこれを不整合に覆うMIS7堆積物からなる。
- 古安田層のMIS9堆積物には小断層が確認されたものの, MIS7堆積物中には小断層は認められず, F5立坑ボーリング調査結果と整合している。

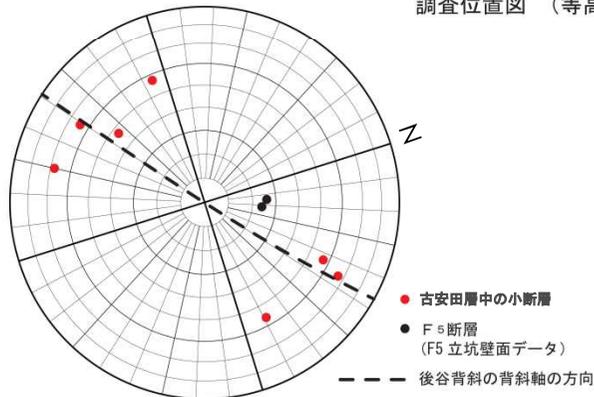
古安田層中の断層の走向傾斜
シュミット下半球投影
