柏崎刈羽原子力発電所6号炉及び7号炉 敷地の地質・地質構造について

平成28年12月26日
東京電力ホールディングス株式会社

概要

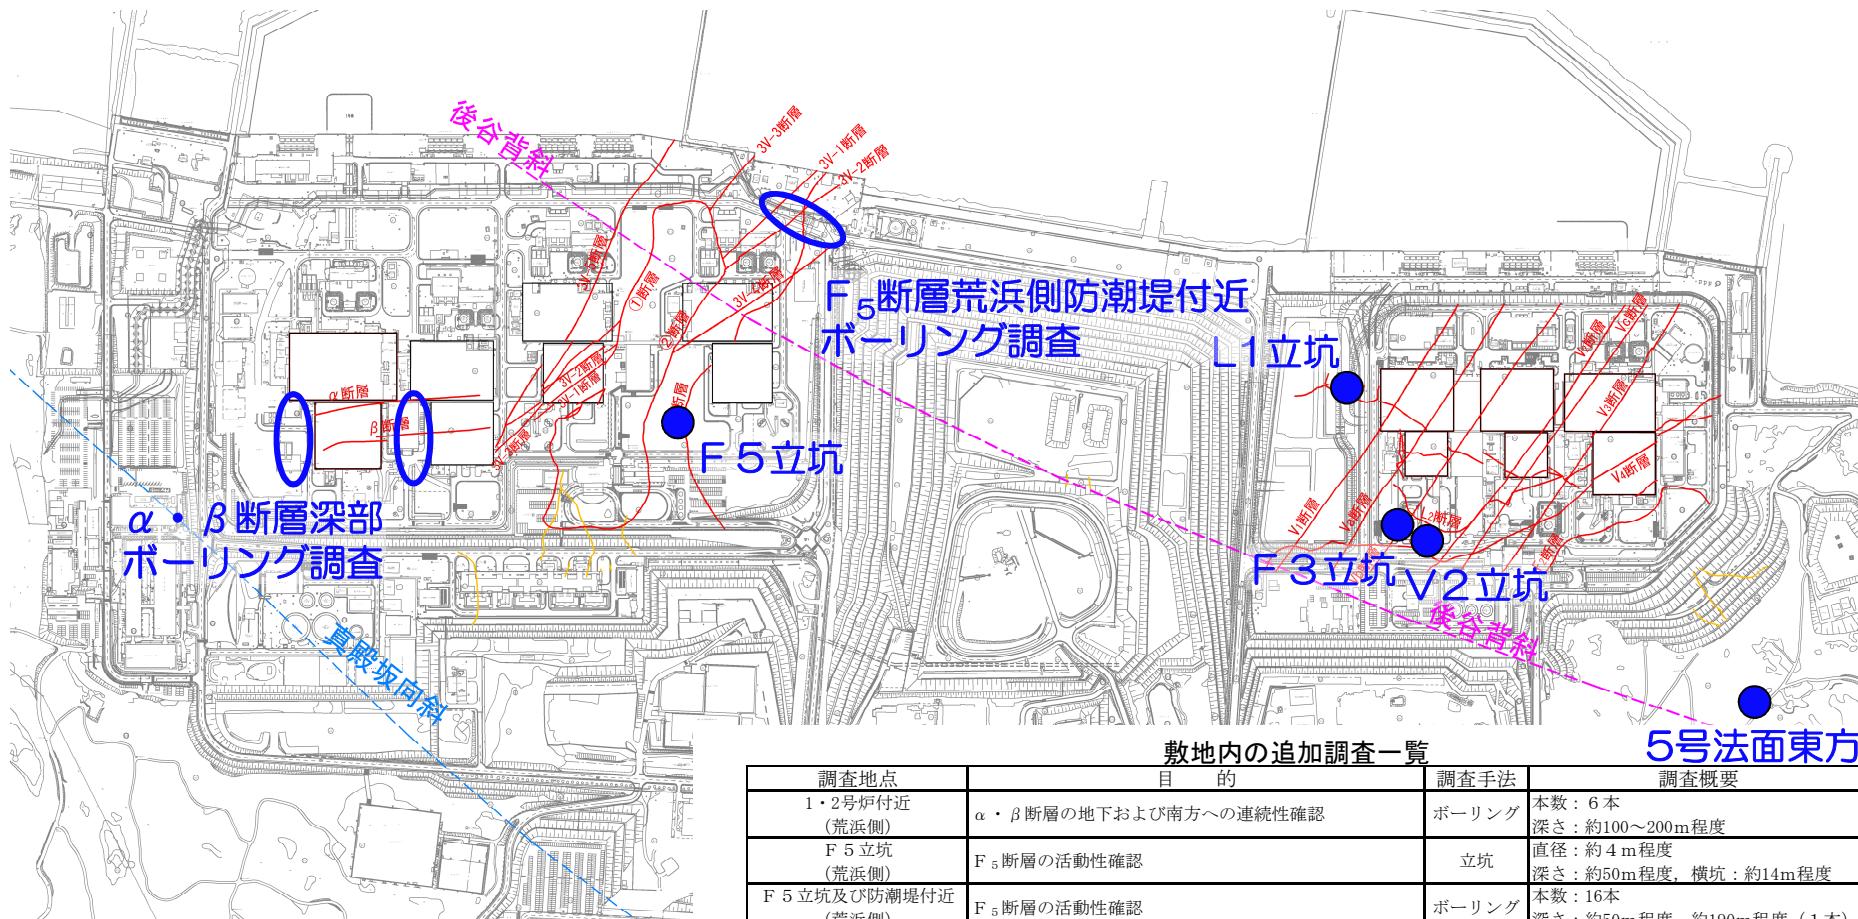
敷地内の追加調査位置図

- 敷地に分布する断層が、将来活動する可能性のある断層等に該当するか否かについて検討するため、適合性審査における議論を踏まえ、新たに下記の追加地質調査を行った。

- ・西山層上限面に分布する断層を表示
 - ・原子炉建屋及びタービン建屋については、基礎底面位置に分布する断層を表示

調査地点	目的	調査手法	調査概要
1・2号炉付近 (荒浜側)	α ・ β 断層の地下および南方への連続性確認	ボーリング	本数：6本 深さ：約100～200m程度
F 5 立坑 (荒浜側)	F ₅ 断層の活動性確認	立坑	直径：約4m程度 深さ：約50m程度、横坑：約14m程度
F 5 立坑及び防潮堤付近 (荒浜側)	F ₅ 断層の活動性確認	ボーリング	本数：16本 深さ：約50m程度、約190m程度（1本）
L 1 立坑 (大湊側)	L ₁ 断層の活動性確認	立坑	直径：約4m程度 深さ：約34m程度、横坑：約3m程度
F 3 立坑 (大湊側)	F ₃ 断層の活動性確認	立坑	直径：約4m程度 深さ：約26m程度、横坑：約8m程度
V 2 立坑 (大湊側)	V ₂ 断層の活動性確認	立坑	直径：約4m程度 深さ：約22m程度、横坑：約3m程度
5号法面東方 (大湊側)	敷地内の古安田層の年代評価	ボーリング	本数：1本 深さ：約85m程度

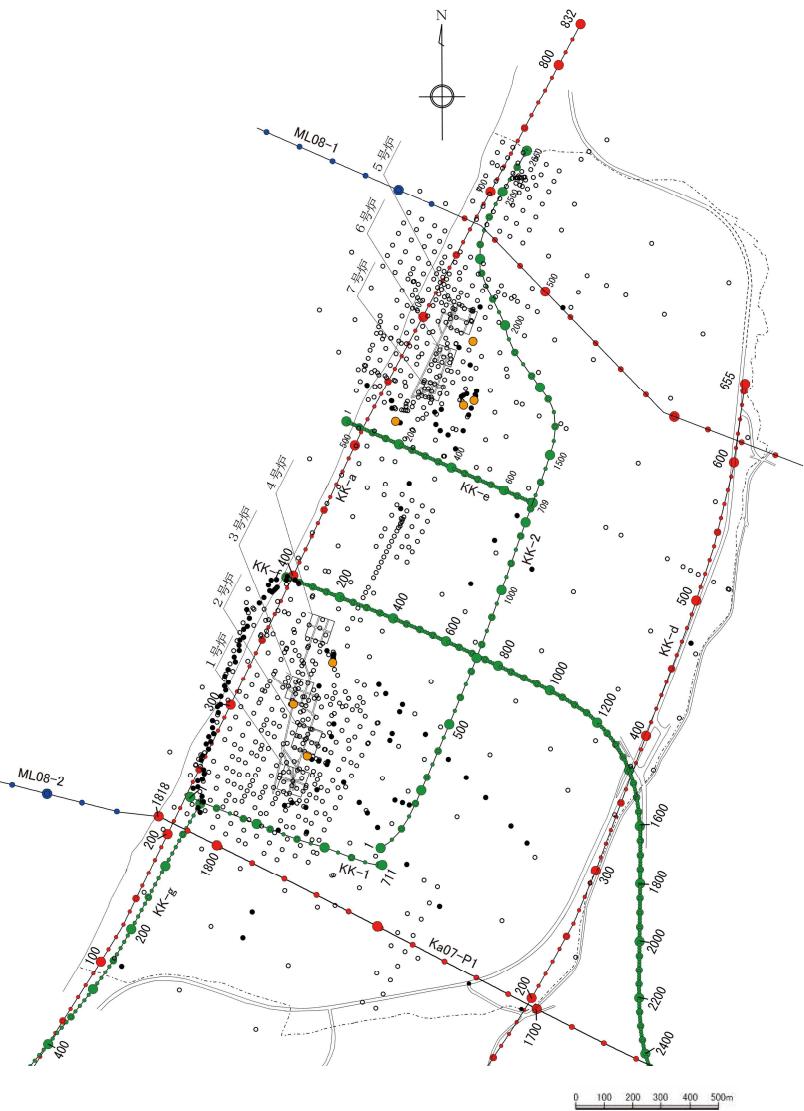
敷地の地質調査位置図

調査項目	調査数量
反射法地震探査	7測線 延長約18km
ボーリング調査	約950孔 延長約78,500m
試掘坑調査 (5, 6, 7号炉)	延長約1,615m
試掘坑調査 (1, 2, 3, 4号炉)	延長約2,170m
立坑調査	7箇所

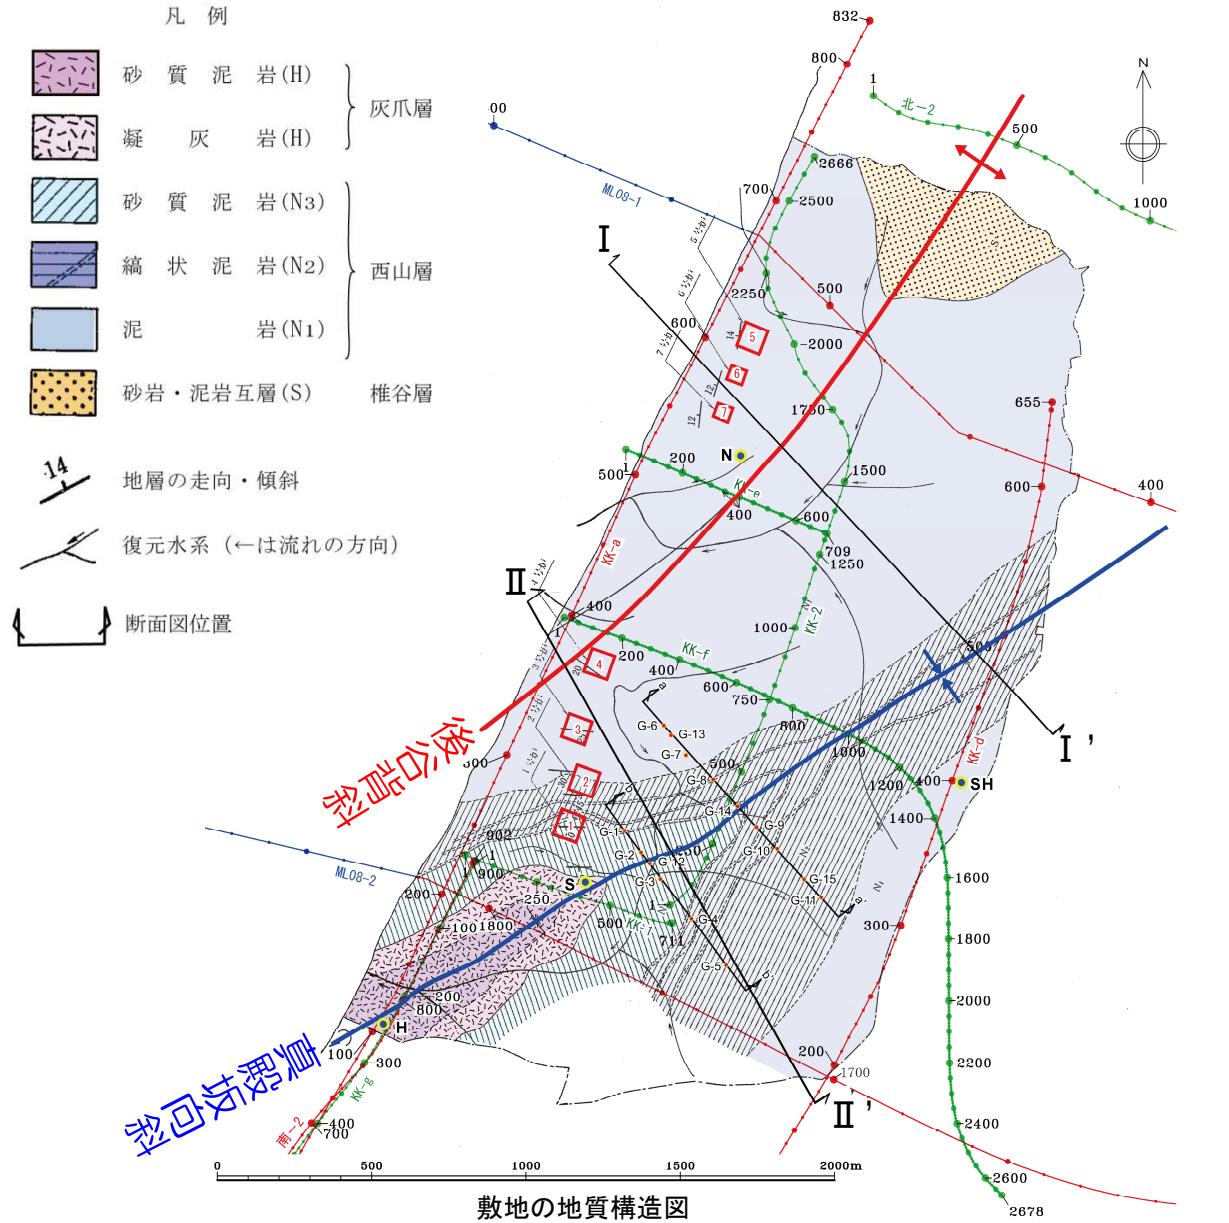
- 敷地北部では椎谷層が上位の西山層に囲まれて、敷地南西部では灰爪層が下位の西山層に囲まれて分布している。
- 後谷背斜及び真殿坂向斜は、NE-SW方向に連続し、全体としてSW方向にプランジしている。

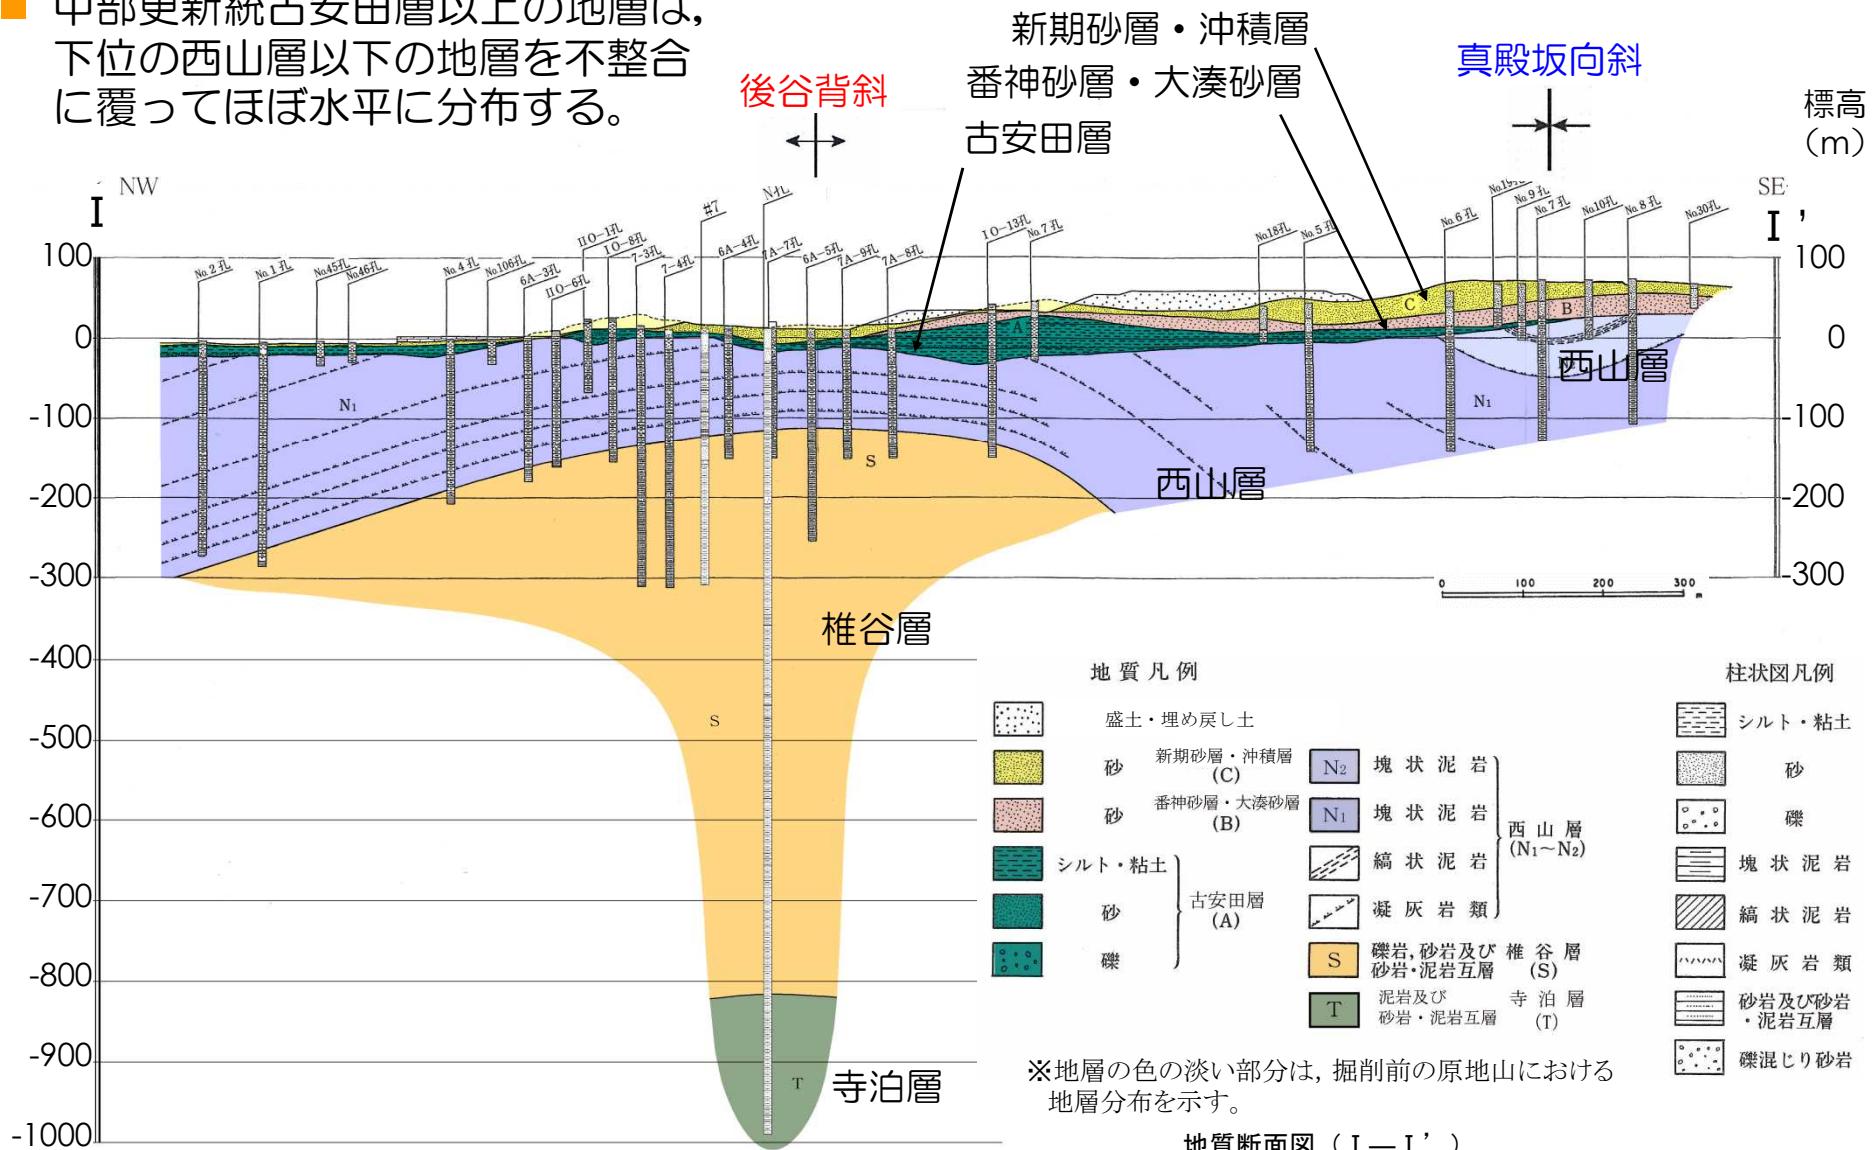
2. 敷地の地質・地質構造 (敷地の地質断面図 (I—I'，断面))

- 中部更新統古安田層以上の地層は、下位の西山層以下の地層を不整合に覆ってほぼ水平に分布する。

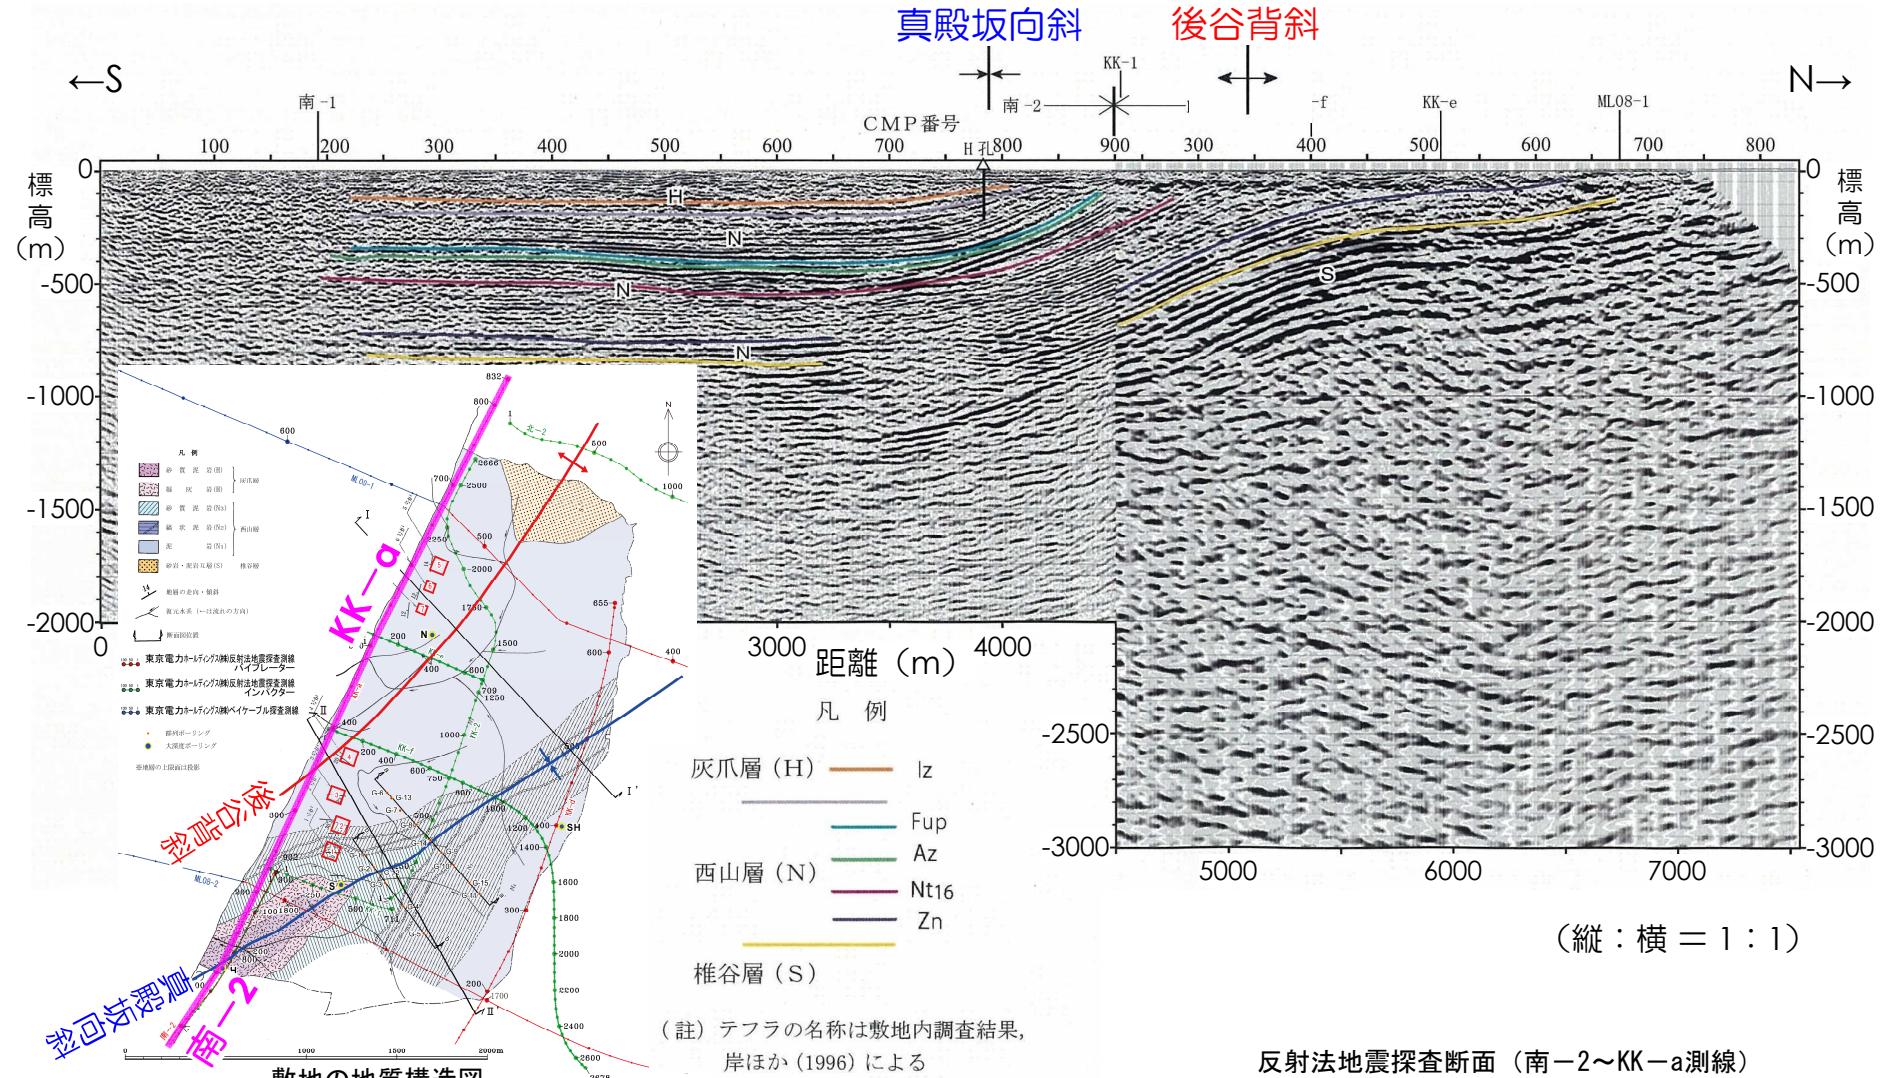
2. 敷地の地質・地質構造 (反射法地震探査結果(南-2~KK-a測線))

■ 真殿坂向斜と後谷背斜に対応する褶曲構造が認められる。

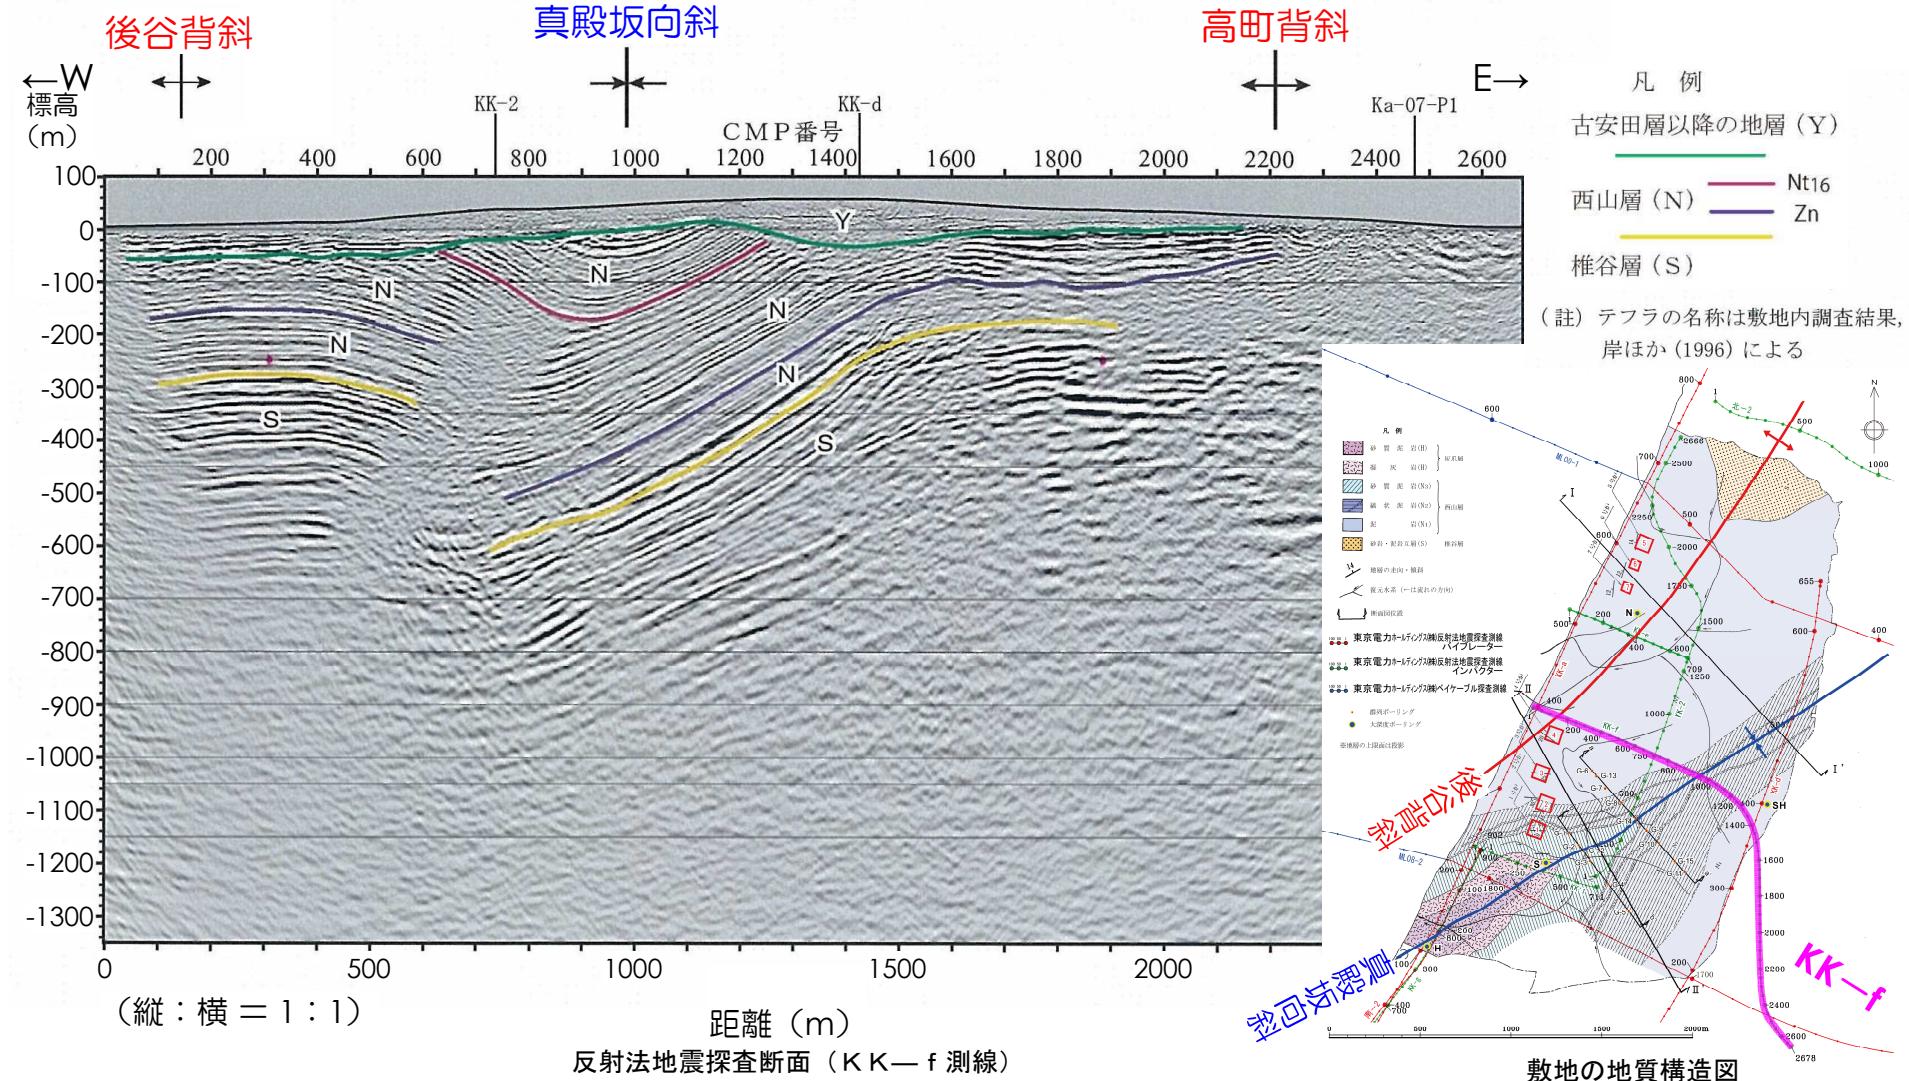
2. 敷地の地質・地質構造 (反射法地震探査結果 (KK-f測線))

- 真殿坂向斜と後谷背斜に対応する褶曲構造が認められる。
- 古安田層以上の地層は、西山層を不整合に覆ってほぼ水平に分布している。

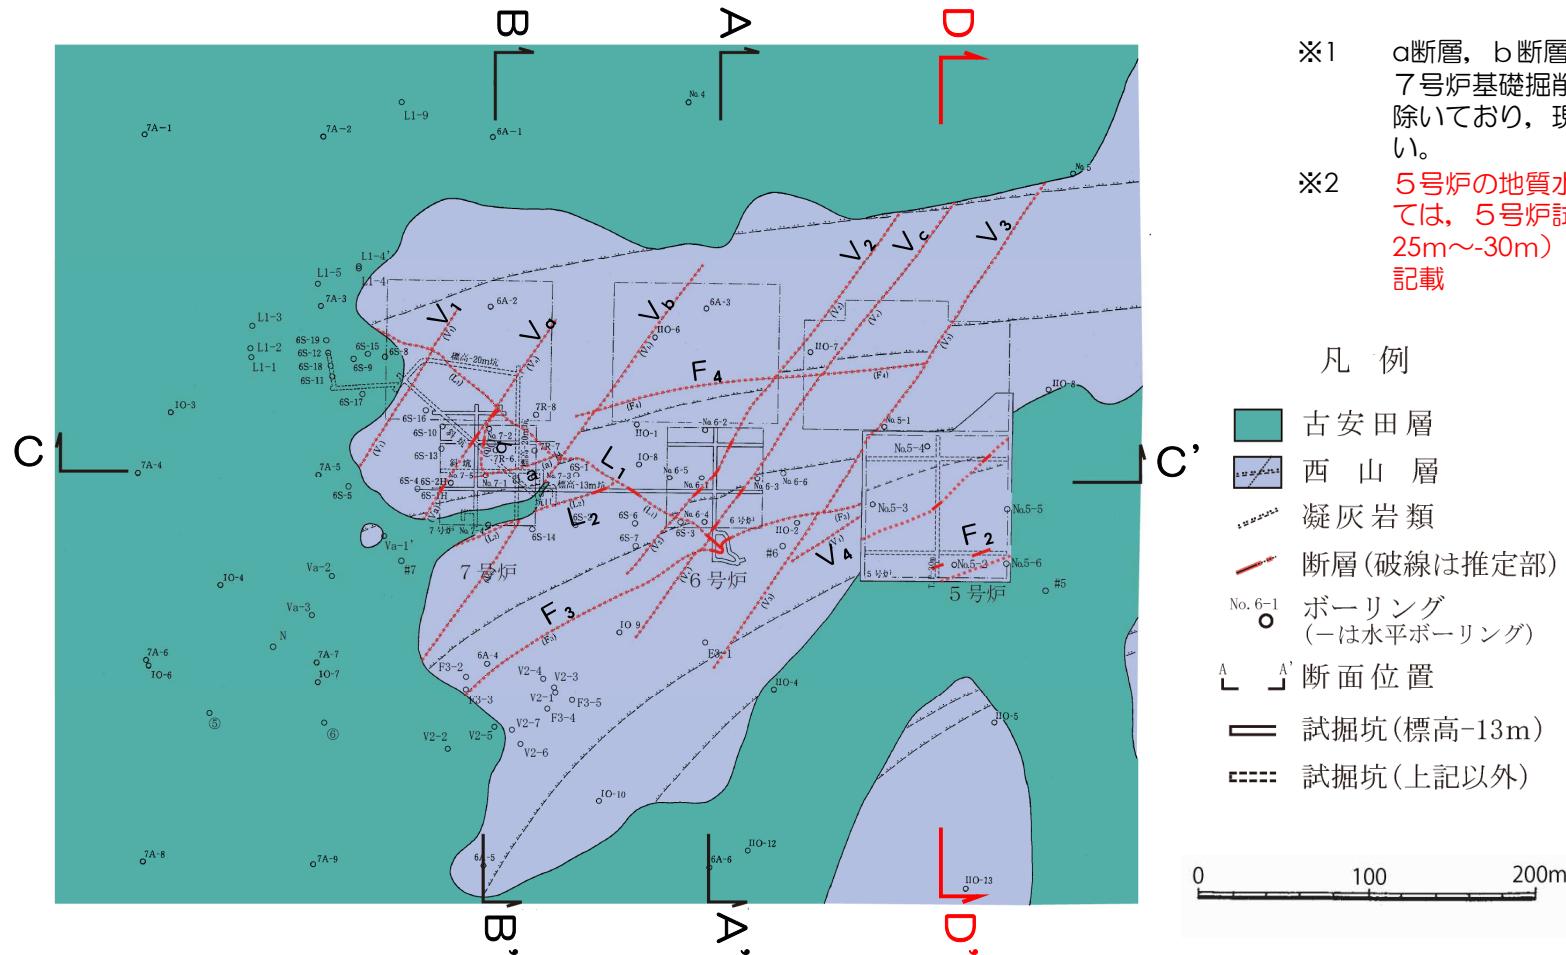
5号、6号及び7号炉付近（標高約-13m※2）の地質水平断面図

- 5号、6号及び7号炉周辺に分布する断層は、NW-S E～NNW-S S E走向で高角度の断層（V系断層），層理面に平行な断層（F系断層），ENE-WSW走向で低角度で南に傾斜するL₁断層とそれから分岐する層理面に平行なL₂断層，層理面に平行なa断層※1とそれに合流する高角度のb断層※1からなる。

※1 a断層, b断層については、7号炉基礎掘削時に全て取り除いており、現在は存在しない。

※2 5号炉の地質水平断面については、5号炉試掘坑（標高-25m～-30m）の水平断面を記載

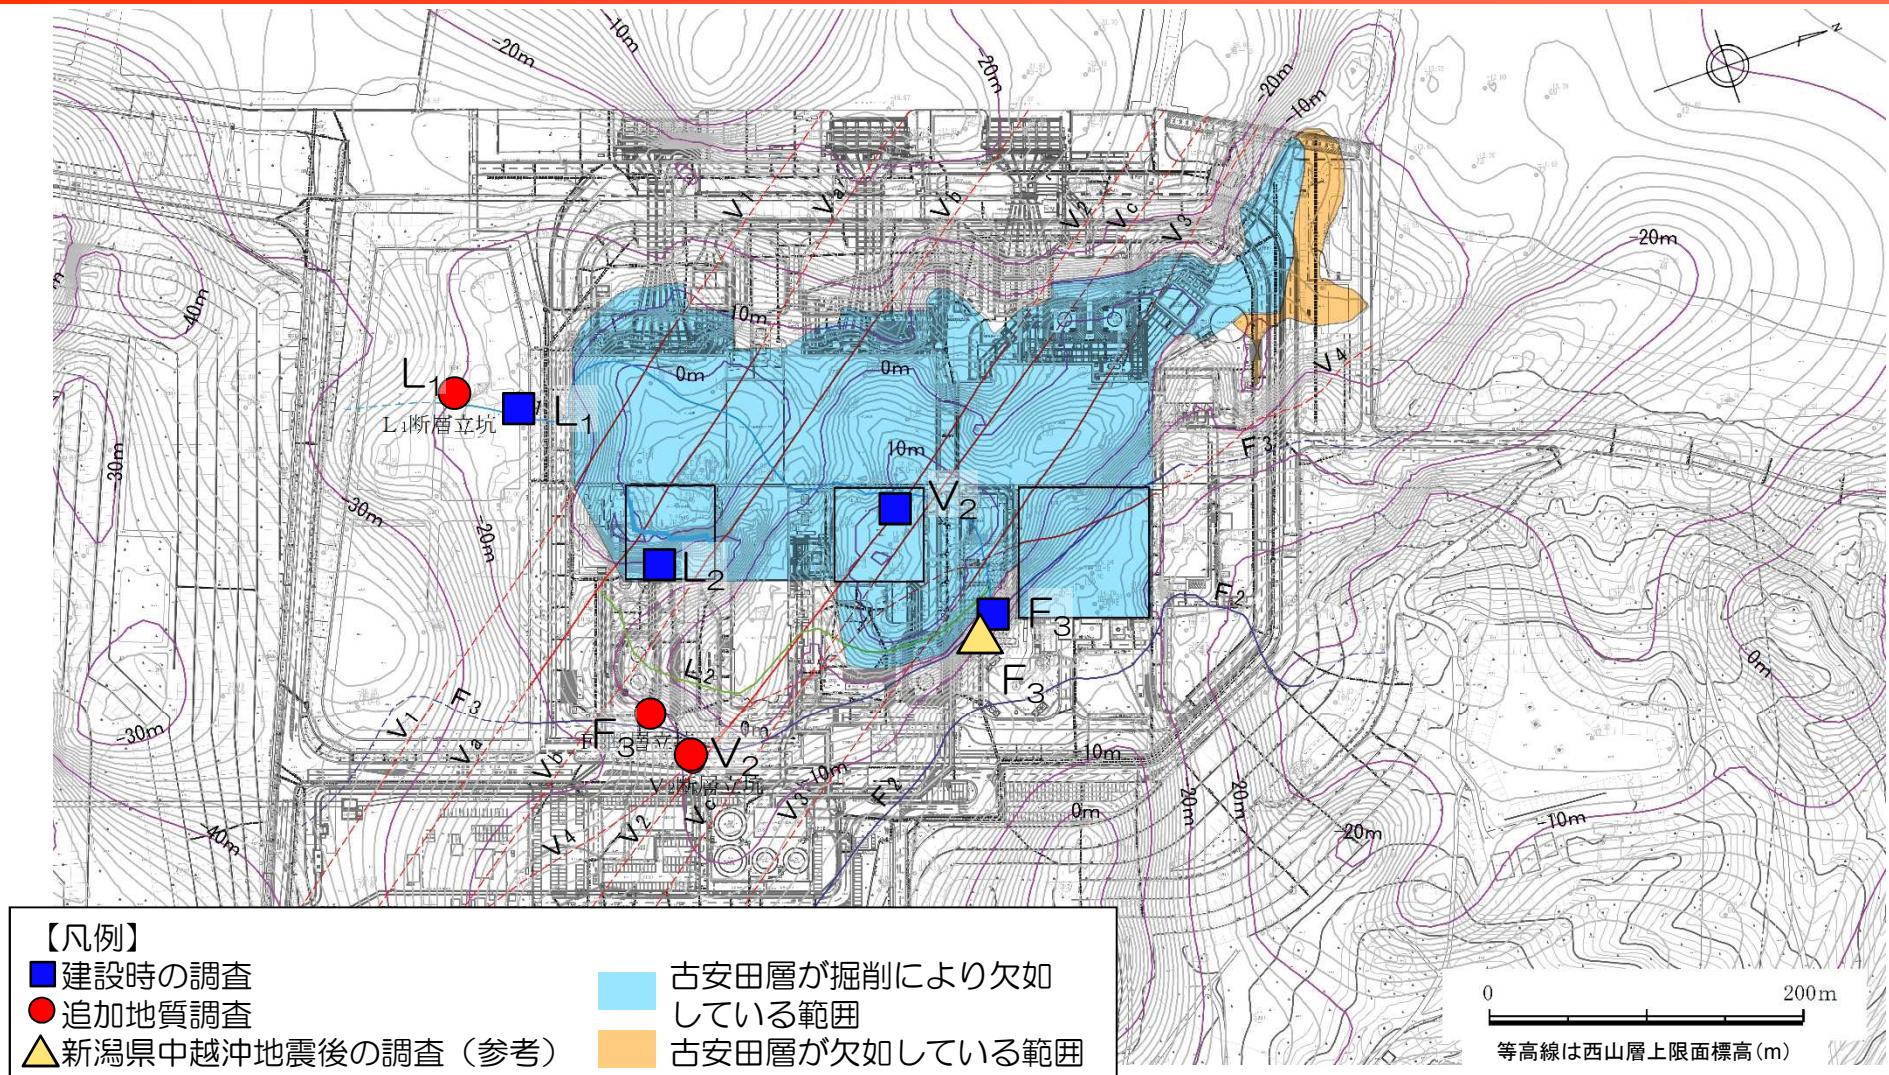
3.1.1 概要（敷地内地質調査（大湊側））

- 敷地内の断層と上載層の関係を確認するため、建設時においては試掘坑による調査、新潟県中越沖地震後ならびに追加地質調査においては立坑による調査を実施した。

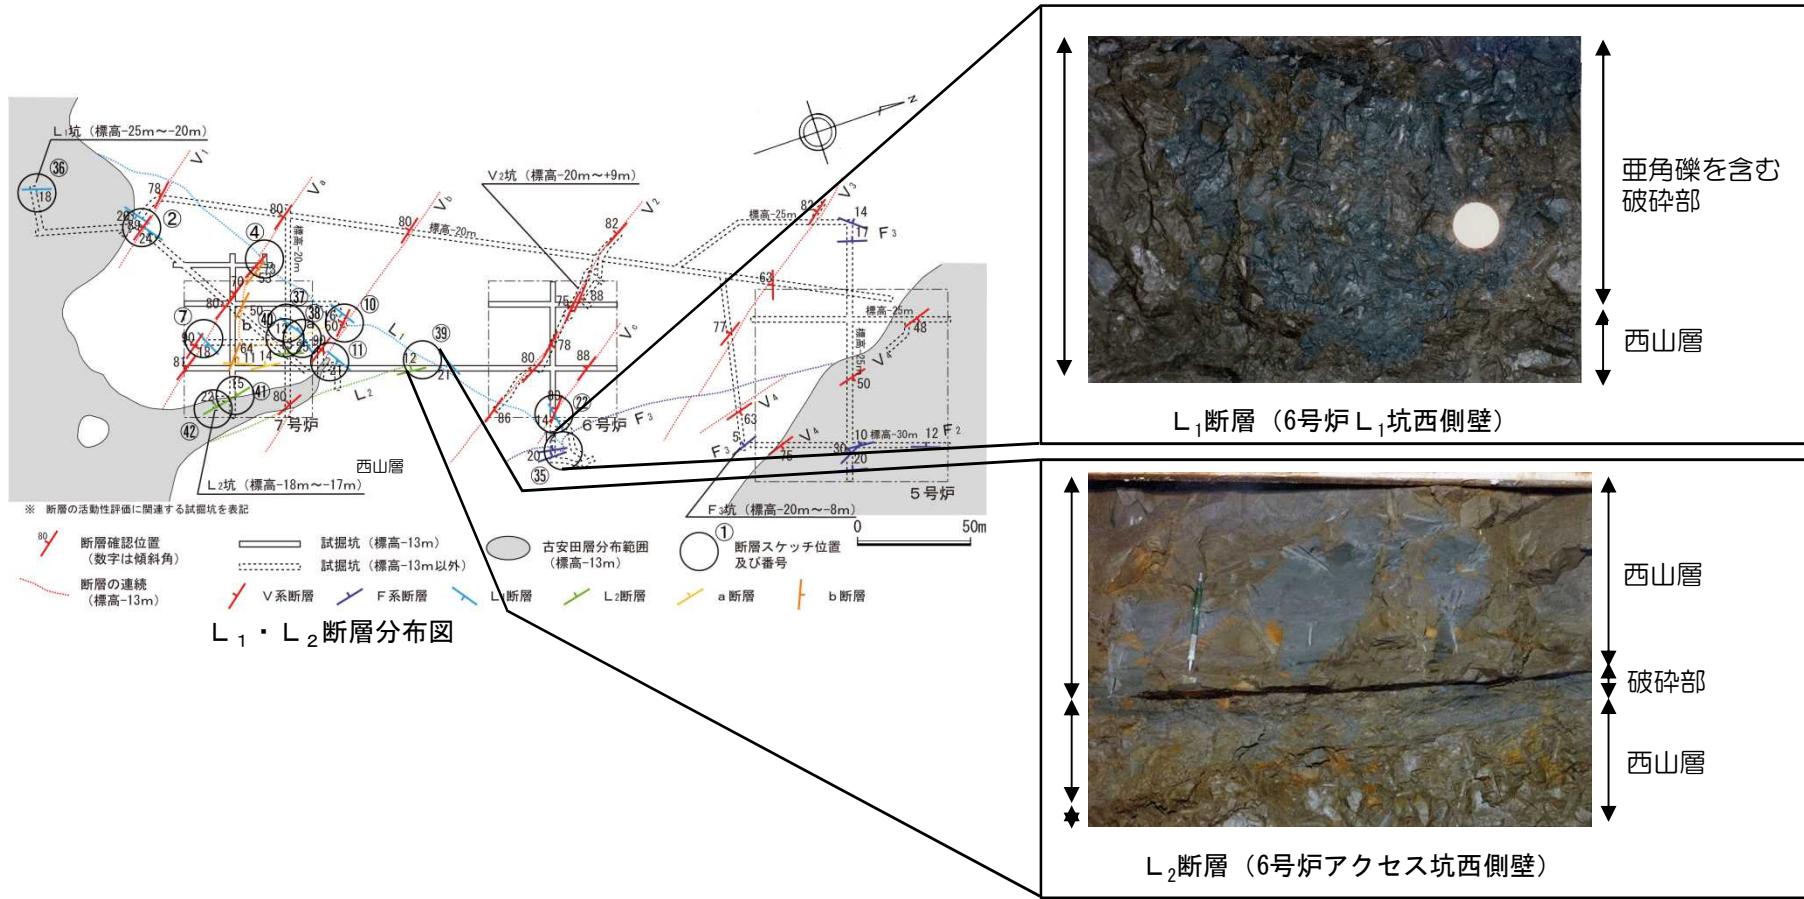
3.1.2 L₁・L₂断層（性状）

- L₁・L₂断層は、NE-SW走向で低角度南東傾斜のL₁断層と、これから分岐する層理面に平行なL₂断層からなる。
- L₁断層は幅0cm～85cm（平均15cm）の、L₂断層は幅0cm～65cm（平均7cm）のそれぞれ亜角礫を含む破碎部を伴う。破碎幅は断層合流部付近で大きくなる傾向がある。

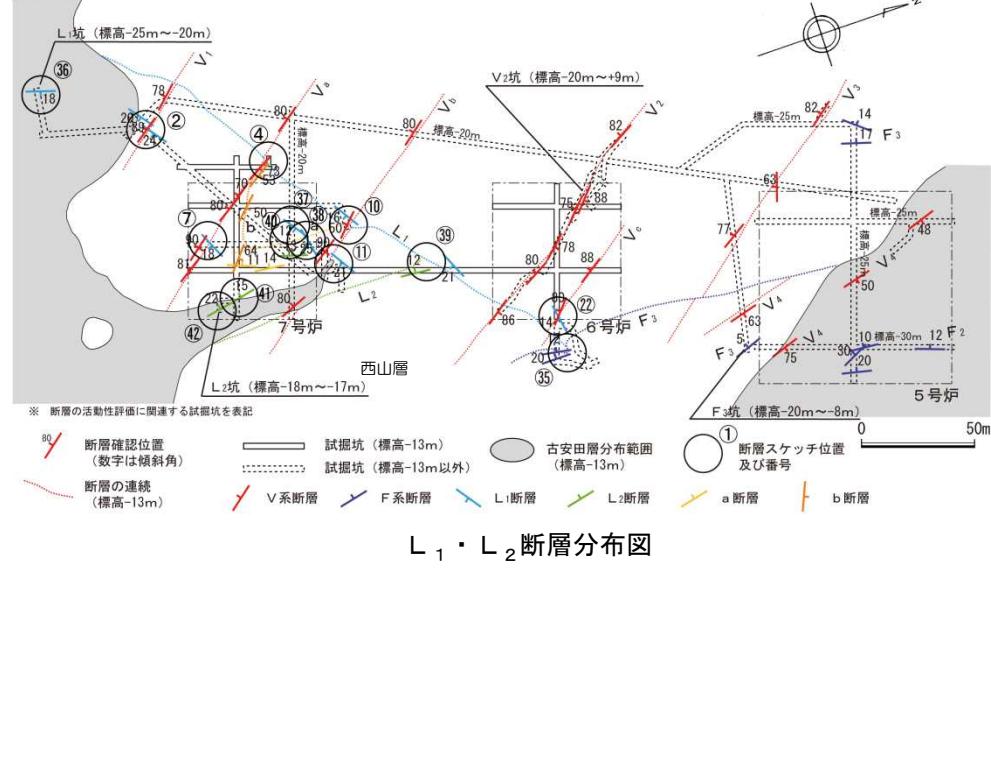
L₁・L₂断層分布図

- L₁断層及びL₂断層は、試掘坑調査及び6号炉、7号炉周辺のボーリング調査によって連続性を確認している。
- L₁断層はF₃断層より下位には分布しない。また、L₂断層はL₁断層より下位には分布しない。

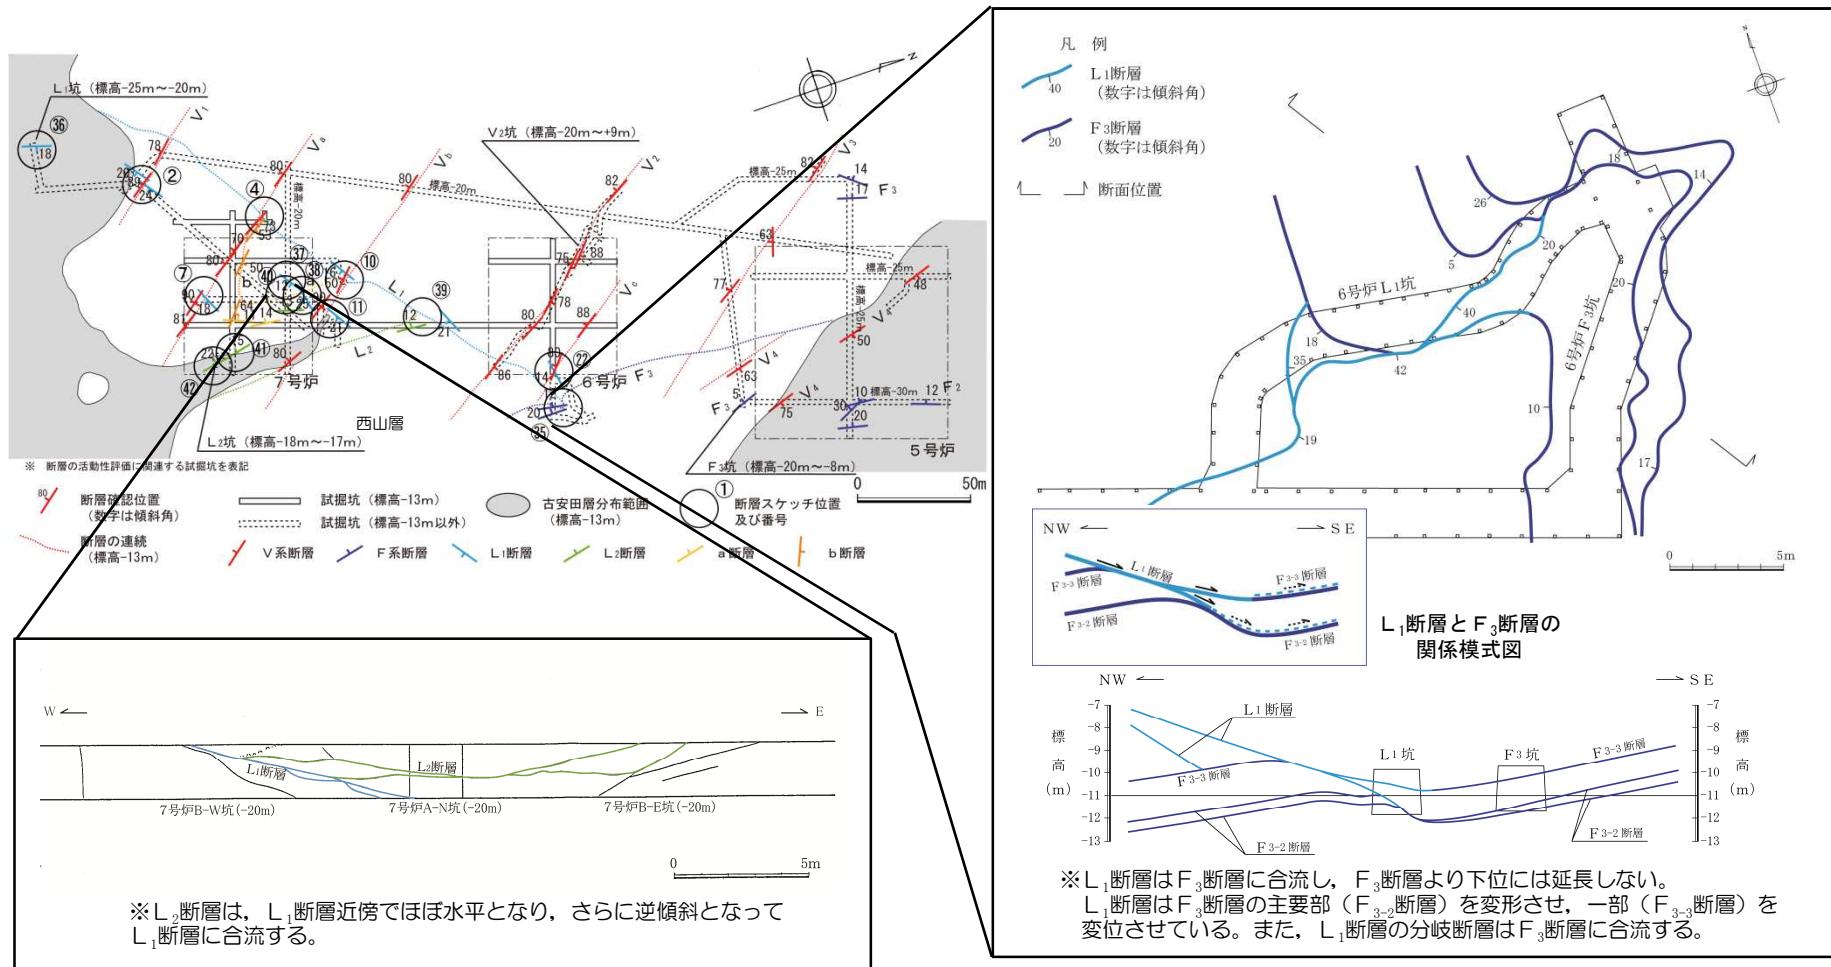
L₁・L₂断層及びF₃断層との関係

- L₁断層はL₂断層に分岐するほか、下方に向かって複数の断層に分岐している。
- L₁断層はF₃断層を変位・変形させている。

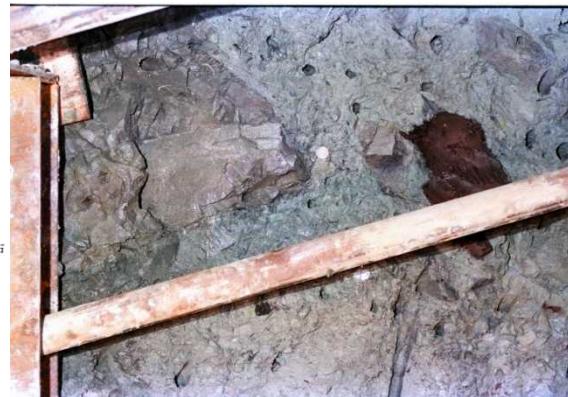
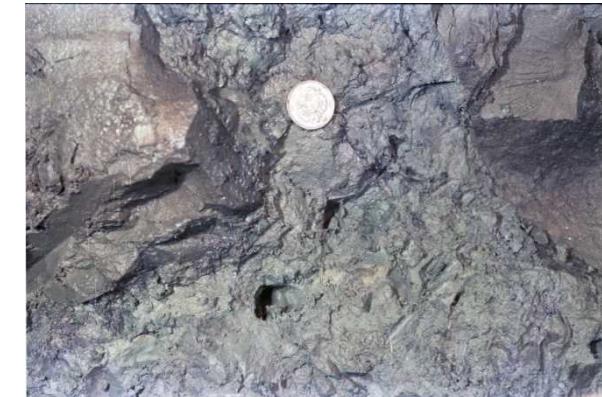
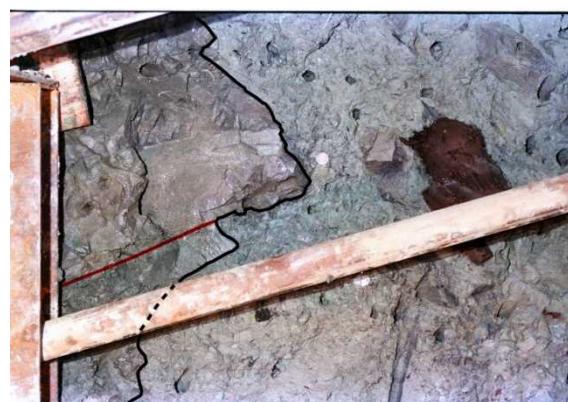
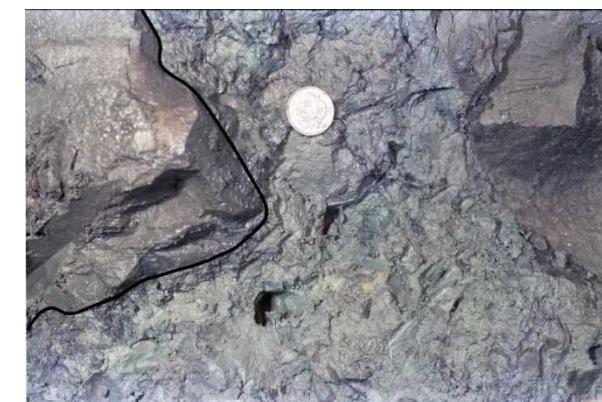
同左拡大写真

西山層 古安田層 (A₂部層)

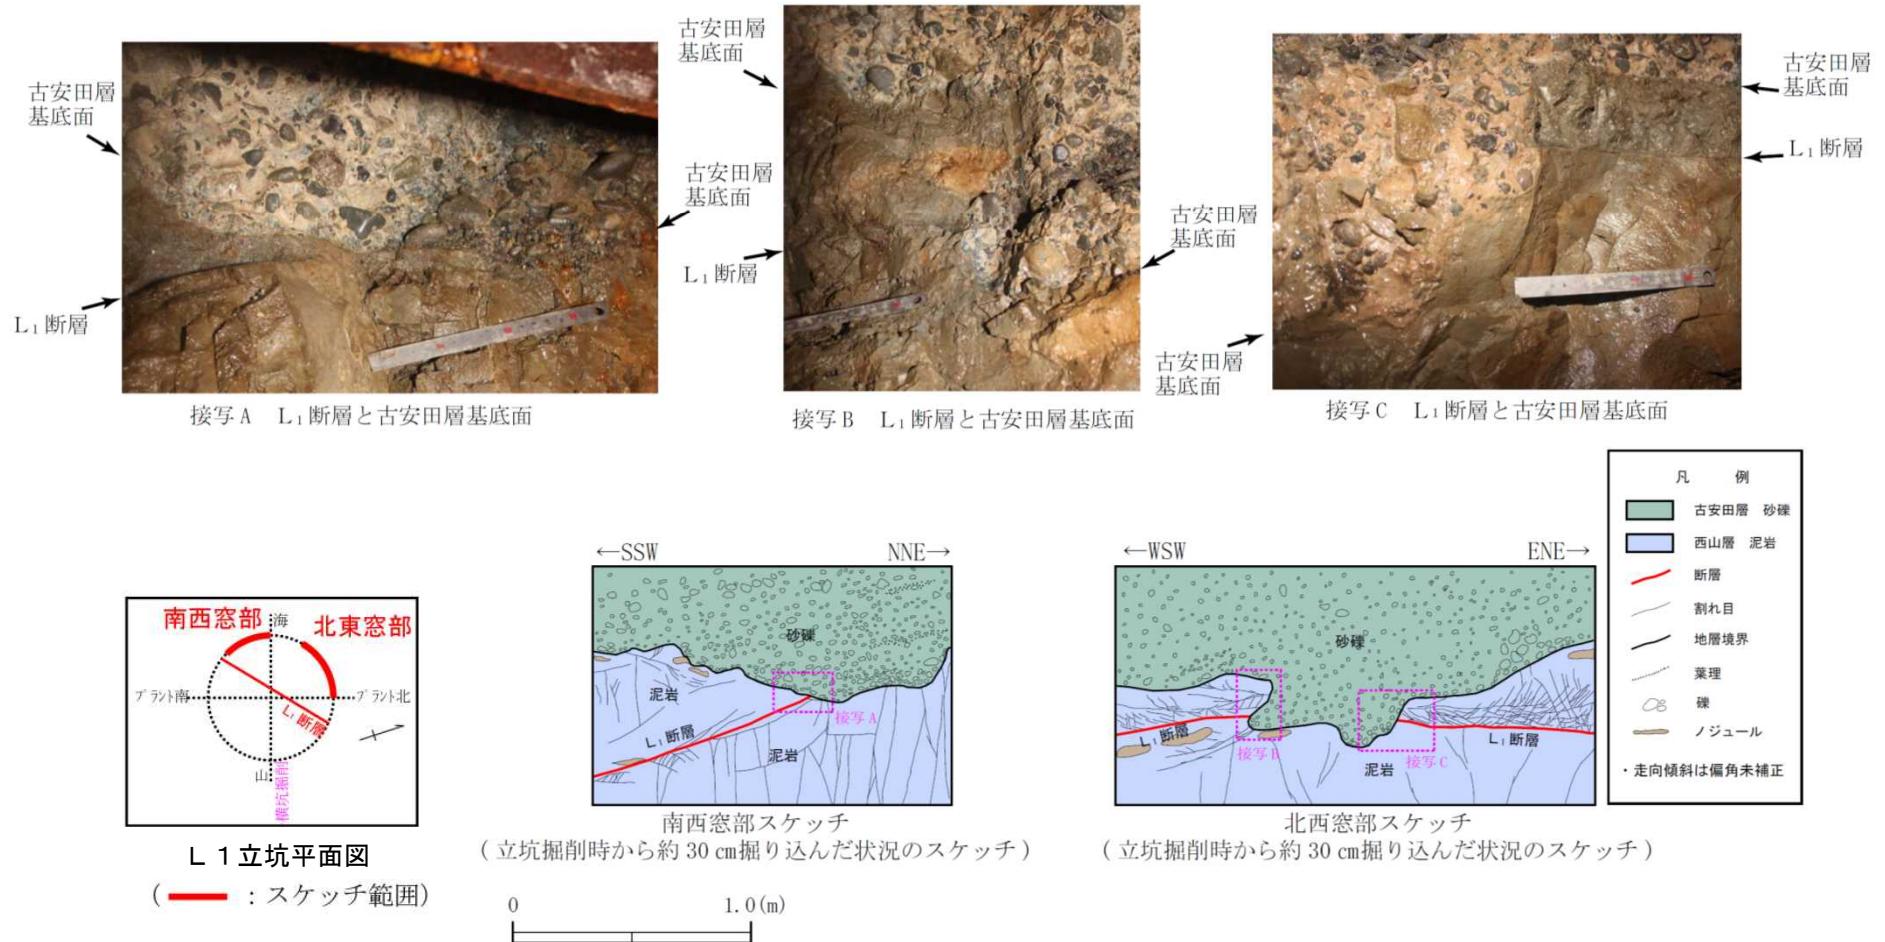
3.1.2 L₁・L₂断層 (L₁断層活動性確認状況)

- L₁断層は、古安田層に変位・変形を与えていない。
- 以上のことから、L₁・L₂断層は古安田層堆積以降の活動は認められず、将来活動する可能性のある断層等ではないと判断される。

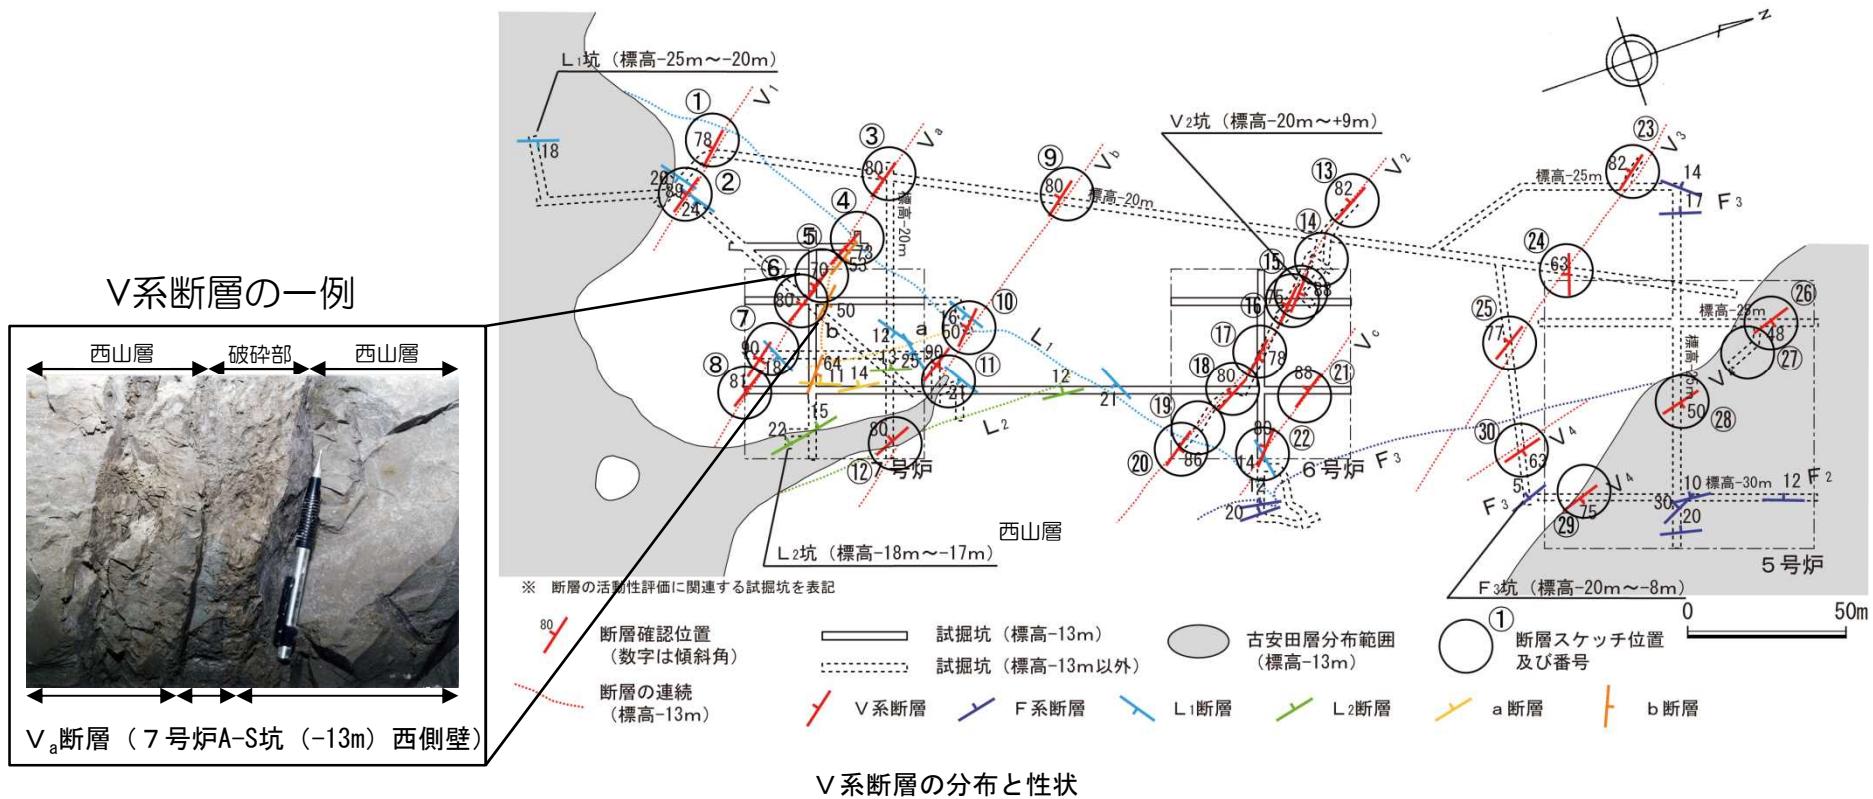
3.1.3 V系断層（V系断層の性状）

- V系断層は、V₁、V_a、V_b、V₂、V_c、V₃ 及びV₄ 断層からなる。
- V₁、V₂、V₃ 及びV₄ 断層は、主として5号炉試掘坑調査で、V_a、V_b 及びV_c 断層は6号及び7号炉試掘坑調査で確認している。
- V系断層は、NW-SE走向で高角度西傾斜（一部鉛直～東傾斜）の断層（V₁～V₃、V_a～V_c断層）と、NNW-SSE走向で高角度東傾斜の断層（V₄断層）からなる。
- いずれも破碎部と薄い粘土を伴い、破碎幅は0cm～20cm 程度、粘土幅はフィルム状～1.5cm 程度である。
- 破碎部は、V₂断層で最も厚く最大20cmである。
