柏崎刈羽原子力発電所6号炉及び7号炉 敷地の地質・地質構造について

平成28年12月26日
東京電力ホールディングス株式会社

概要

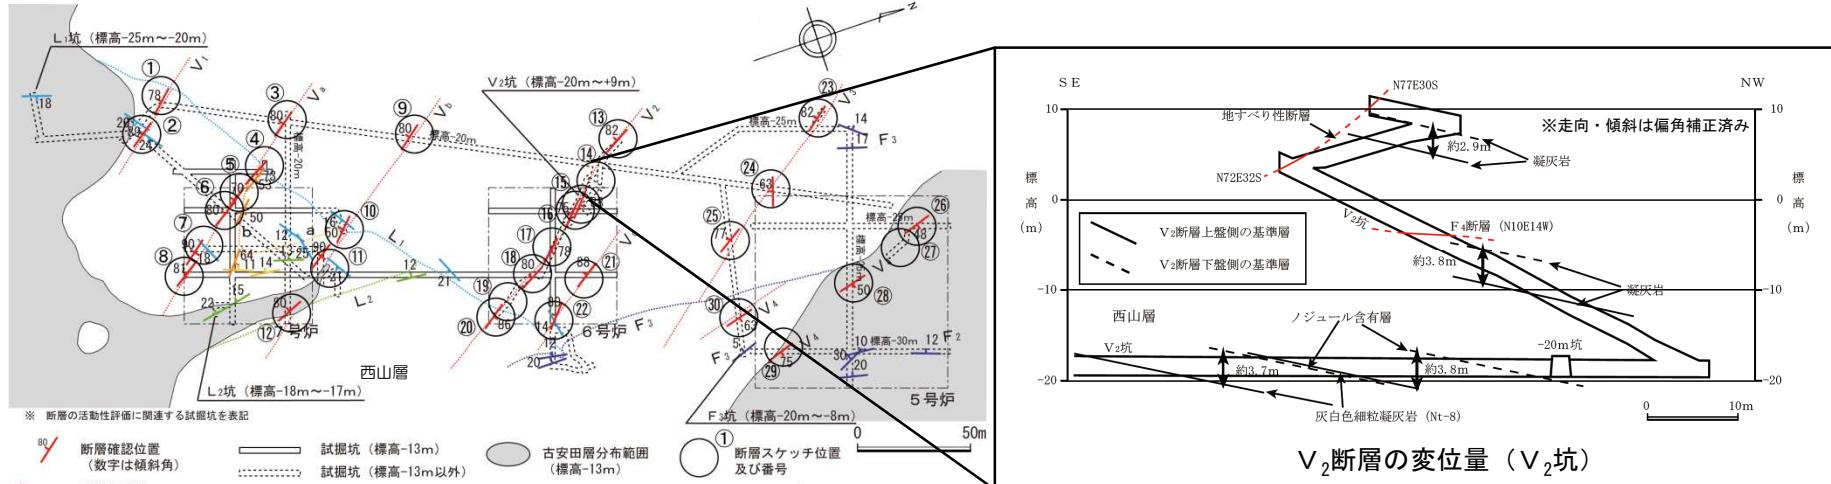
V₂断層の分布と変位量

- 变位センスは、西傾斜（一部鉛直～東傾斜）のV₁～V₃断層、V_a～V_c断層では、西落ちを示し条線方向も縦ずれを示すことから、西落ち正断層である。
- 東傾斜のV₄断層では、東落ちを示し条線方向はばらつくもののおおむね縦ずれを示すことから、東落ち正断層である。
- 变位量は、近傍に分布する同系統の小断層の变位量を含めるとV₁断層で約3.0m、V₂断層で約3.8m、V₃断層で約3.8m、V₄断層で約3.2m、V_a断層で1.35m、V_b断層で約3.0m、V_c断層で0.8mであり、V₂断層及びV₃断層でそれぞれ最大（約3.8m）である。

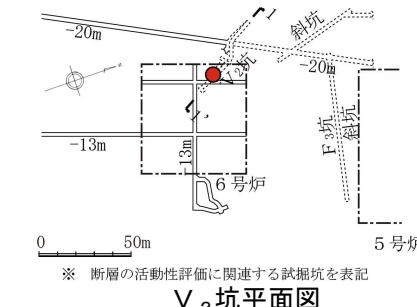
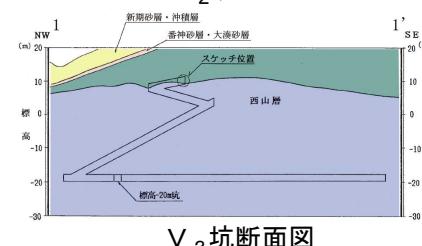
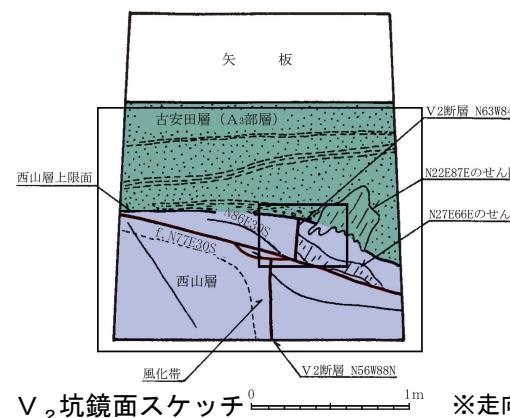
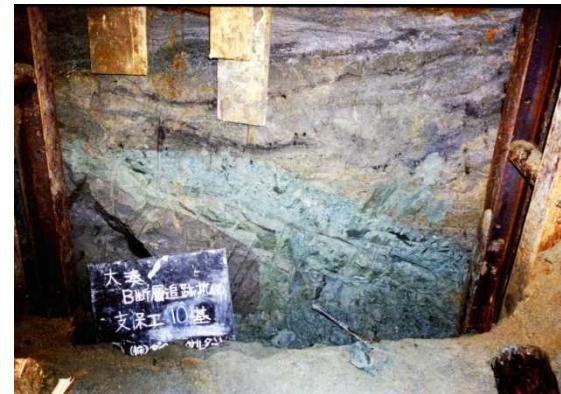
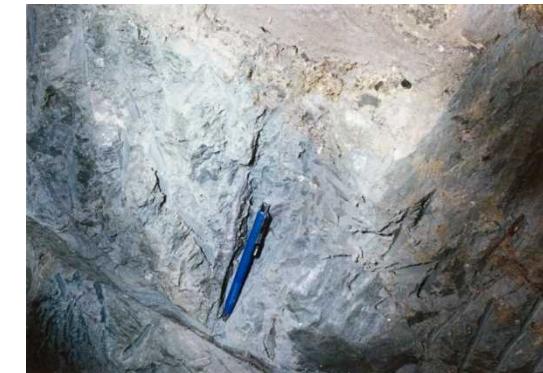
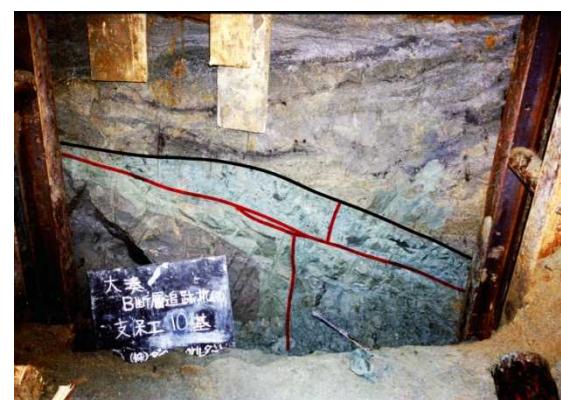
V₂坑鏡面写真

- V₁～V₄断層及びV_a～V_c断層のうち、破碎幅及び変位量が最も大きいV₂断層を大湊側のV系断層の代表とした。
- V₂断層と古安田層との関係を確認するため、-20m坑から鉛直上方に試掘坑による追跡調査を実施した。
- その結果、V₂断層は古安田層に変位・変形を与えていない。

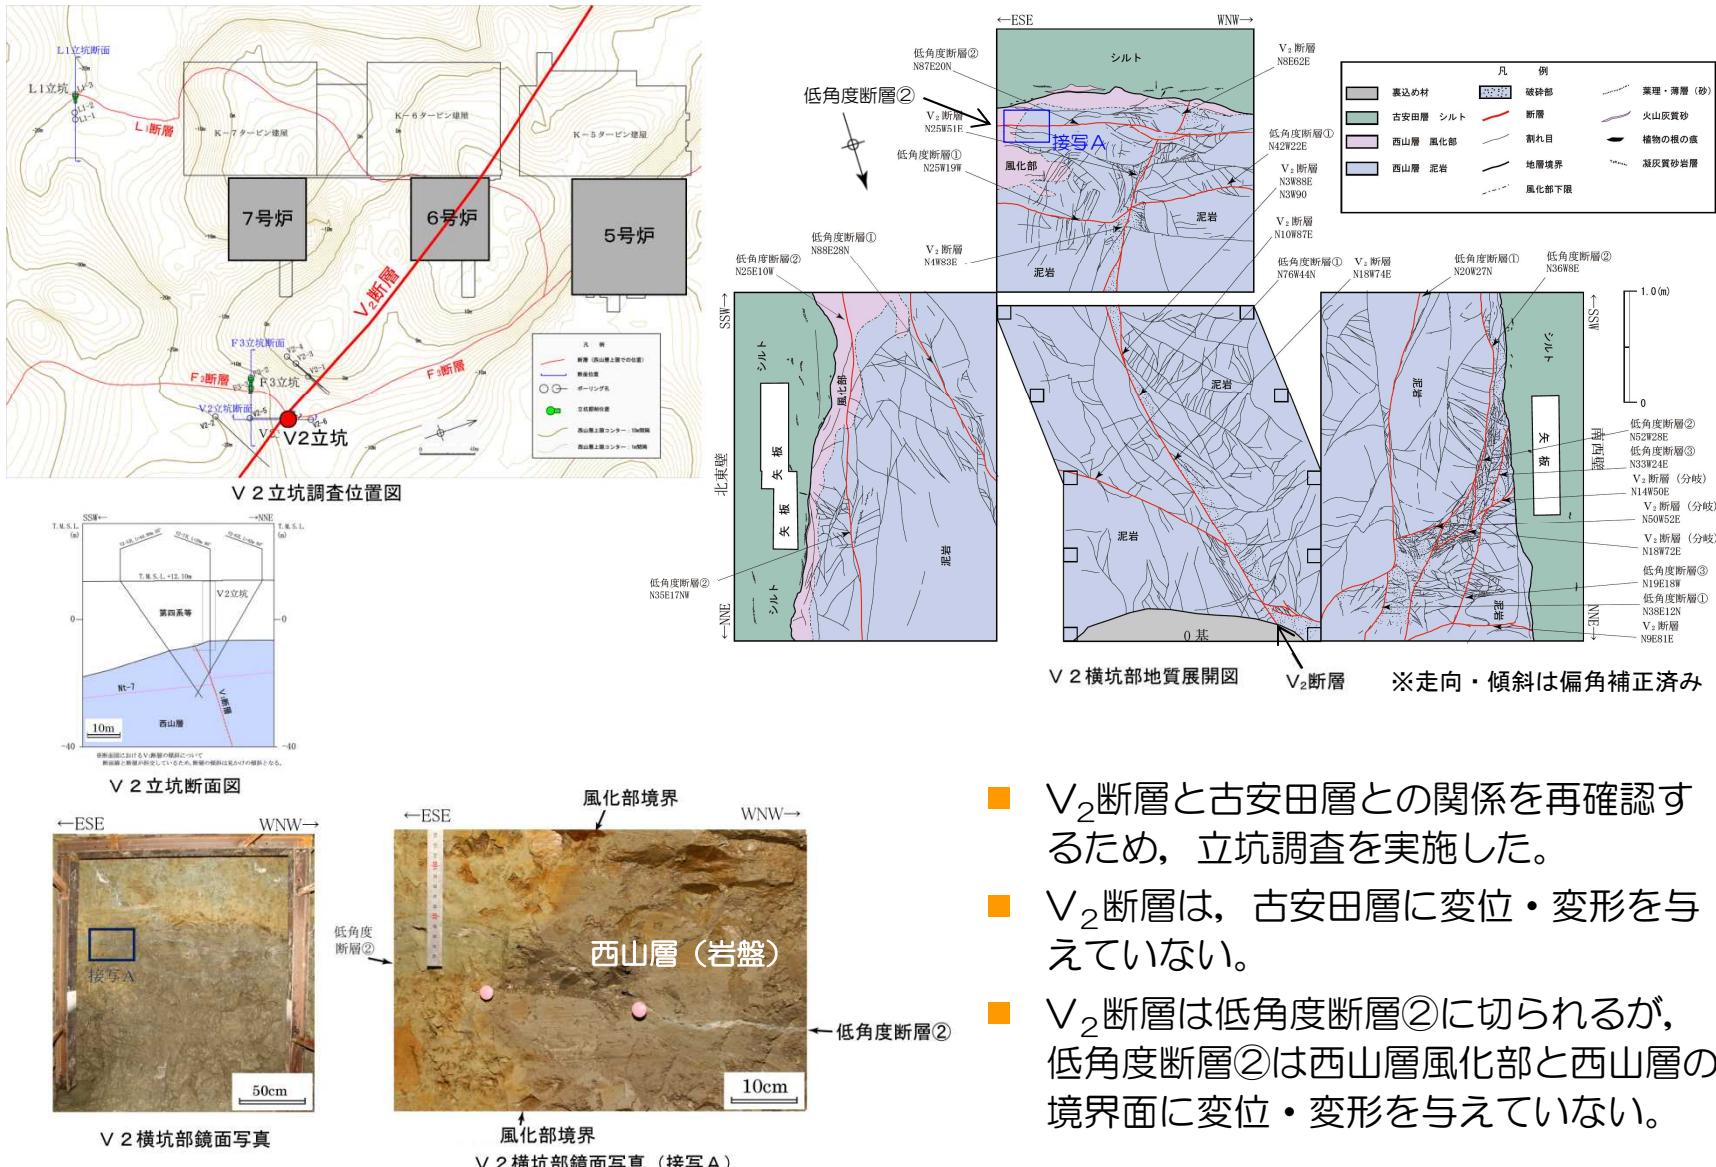
3.1.3 V系断層（V₂断層の活動性）

- V₂断層と古安田層との関係を再確認するため、立坑調査を実施した。
- V₂断層は、古安田層に変位・変形を与えていない。
- V₂断層は低角度断層②に切られるが、低角度断層②は西山層風化部と西山層の境界面に変位・変形を与えていない。

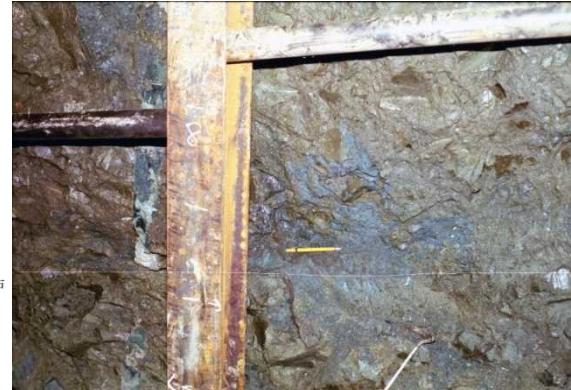
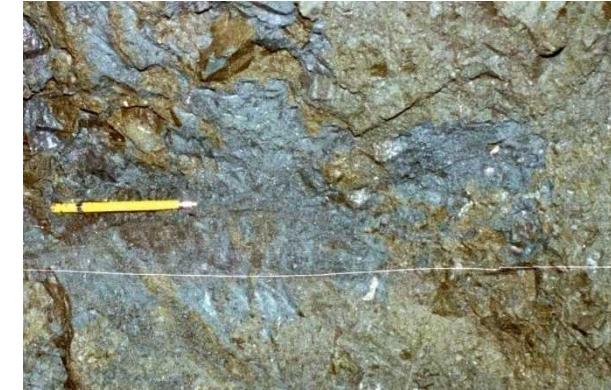
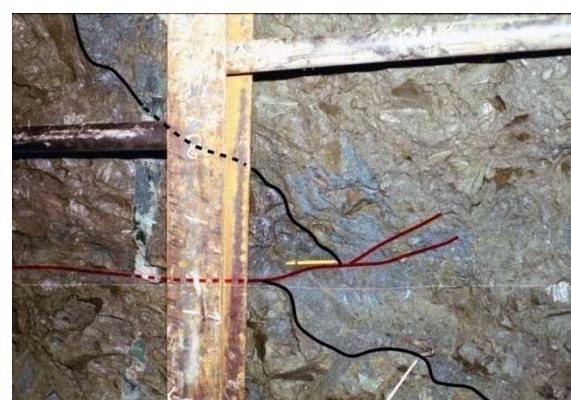
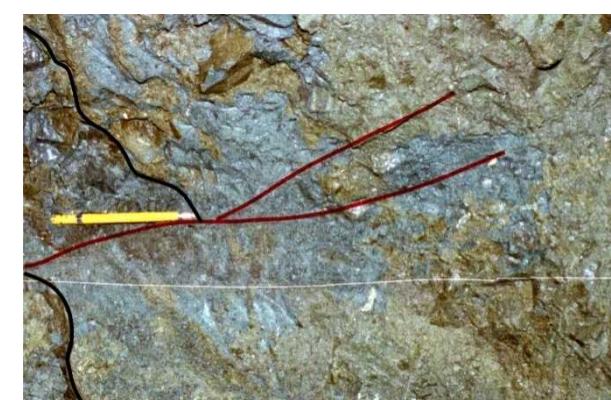
F3坑壁面写真

- F₂～F₄断層のうち、最も連続性が良いF₃断層を大湊側のF系断層の代表とした。
- F₃断層と古安田層との関係を確認するため、-20m坑から試掘坑による追跡調査を実施した。
- その結果、F₃断層は西山層上限面にごくわずかの変位を与えていたものの、古安田層に入ってすぐに消滅している。

- ① マトリクスに砂を含む泥岩礫層（古安田層）
② N28W35W 粘土は伴わない。20cm連続して消滅。
③ N13W30W 粘土は伴わない。25cm連続して消滅。
※走向・傾斜は偏角補正済み

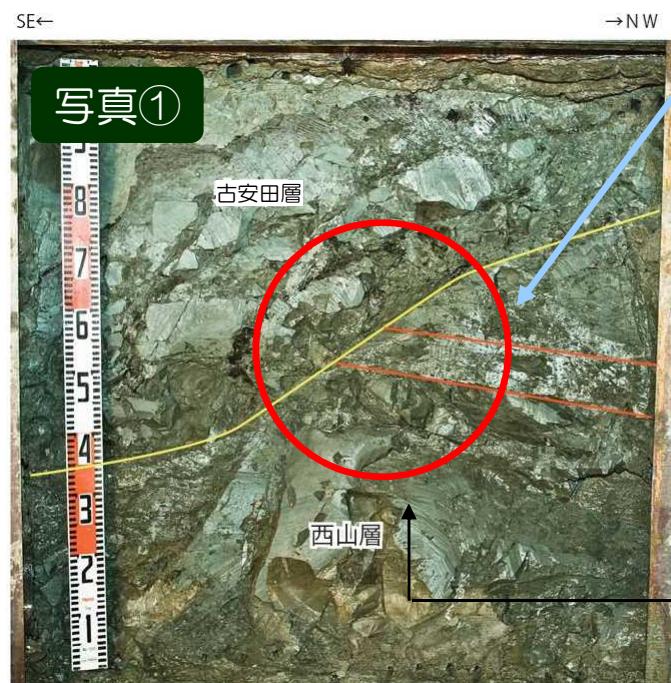
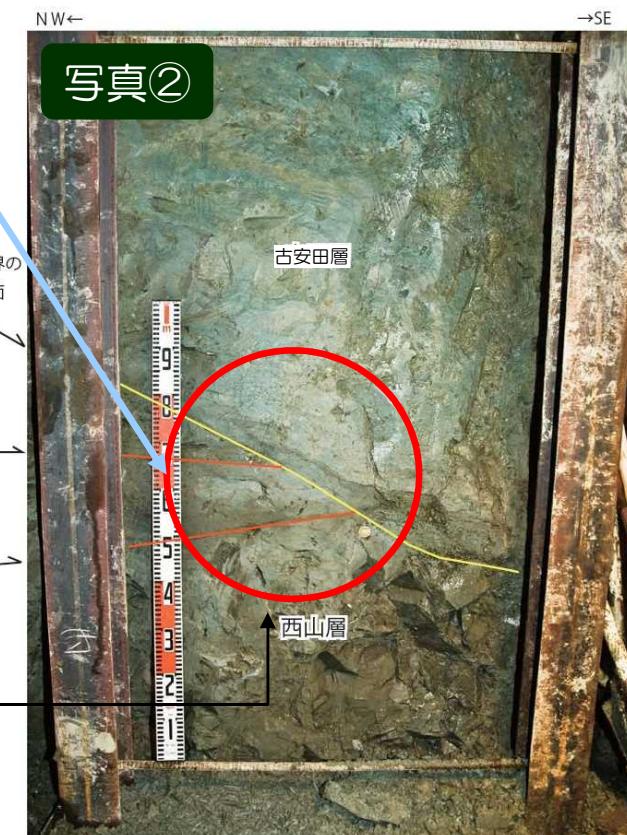
■ 新潟県中越沖地震に伴う活動の有無を確認した結果、F₃断層は古安田層に変位・変形を与えていない。

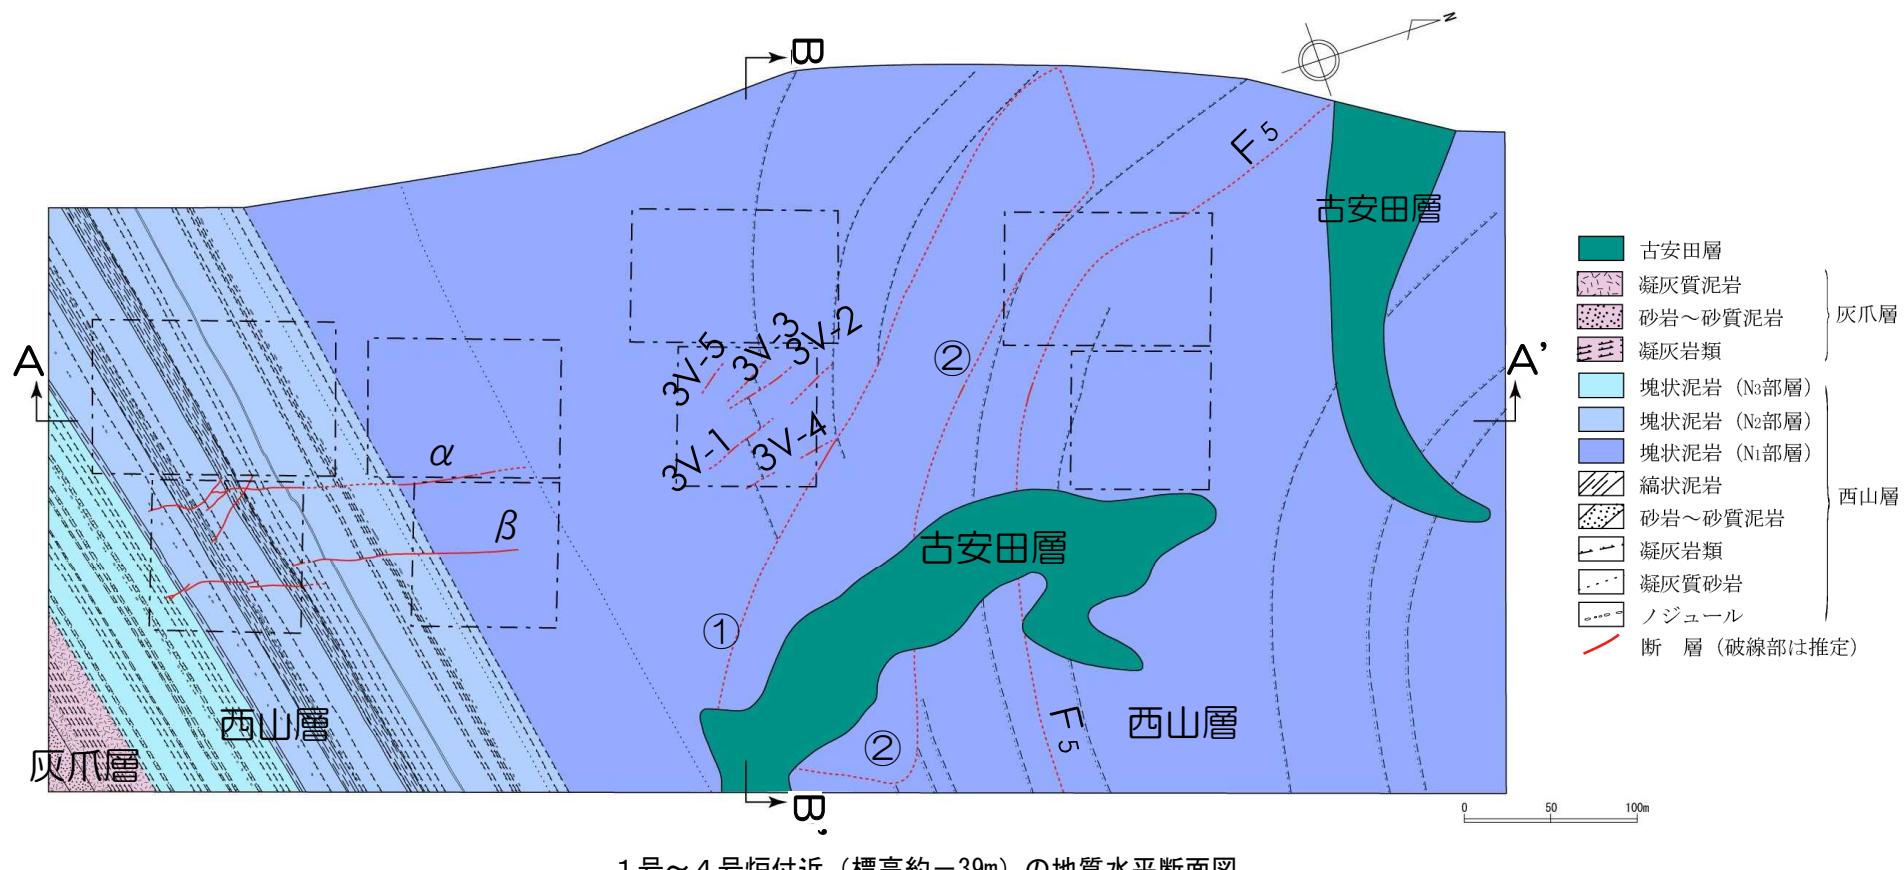
3.2.1 概要（荒浜側の地質・地質構造）

- 1号～4号炉周辺に分布する断層は、NNW-SSE走向で高角度の断層（V系断層），西山層の層理面に平行な断層（F系断層），NW-SSE走向で中角度北東傾斜の①断層とNW-SSE走向高角度南西傾斜の②断層，及びNNE-SSW走向で高角度東傾斜の α ・ β 断層からなる。

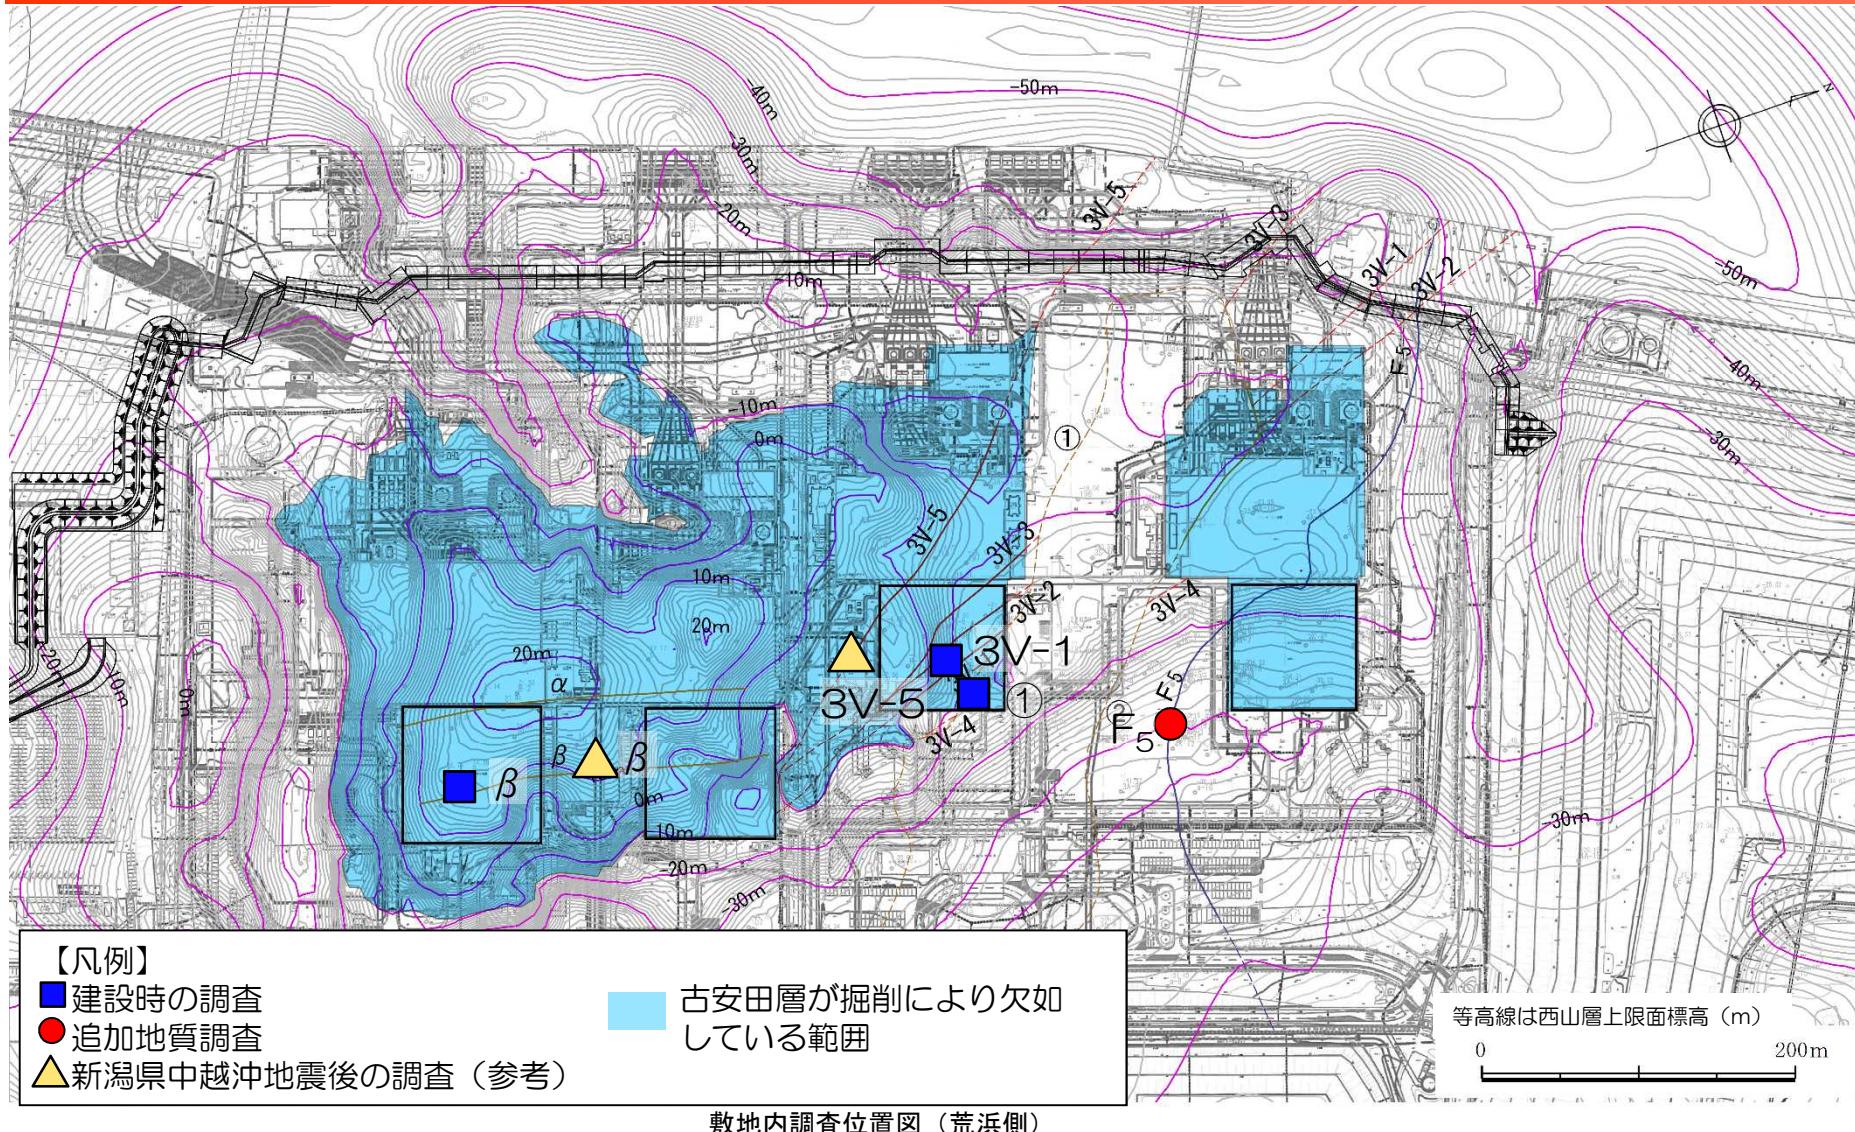
3.2.1 概要（敷地内地質調査（荒浜側））

- 敷地内の断層と上載層の関係について確認するため、建設時においては試掘坑による調査、新潟県中越沖地震後ならびに追加地質調査においては立坑による調査を実施した。

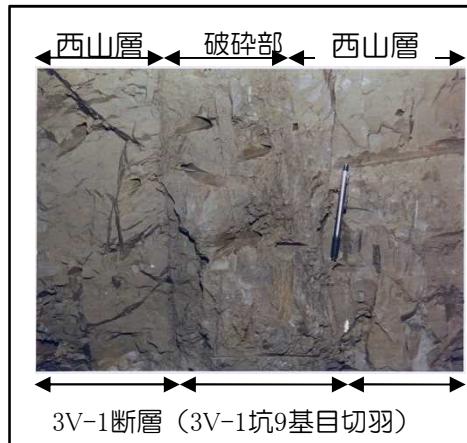
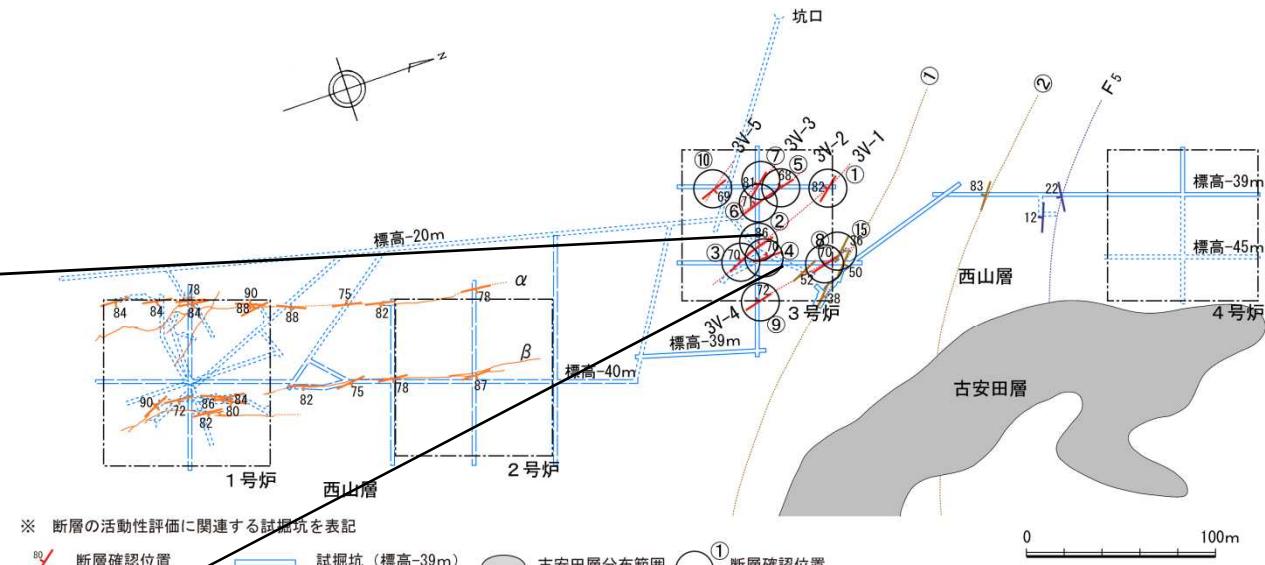
V系断層の分布と性状

- V系断層については、3V-1, 3V-2, 3V-3, 3V-4及び3V-5断層からなる。
- V系断層は、3号炉試掘坑調査で確認している。
- V系断層は、NNW-SSE走向で高角度西傾斜の断層（3V-1～3V-4断層）と、NNW-SSE走向で高角度東傾斜の断層（3V-5断層）からなる。
- いずれも破碎部と薄い粘土を伴い、破碎部は平均幅8cm～15cm程度、粘土は平均幅フィルム状～0.1cm程度である。破碎幅は3V-1断層で最も厚く、最大44cmである。

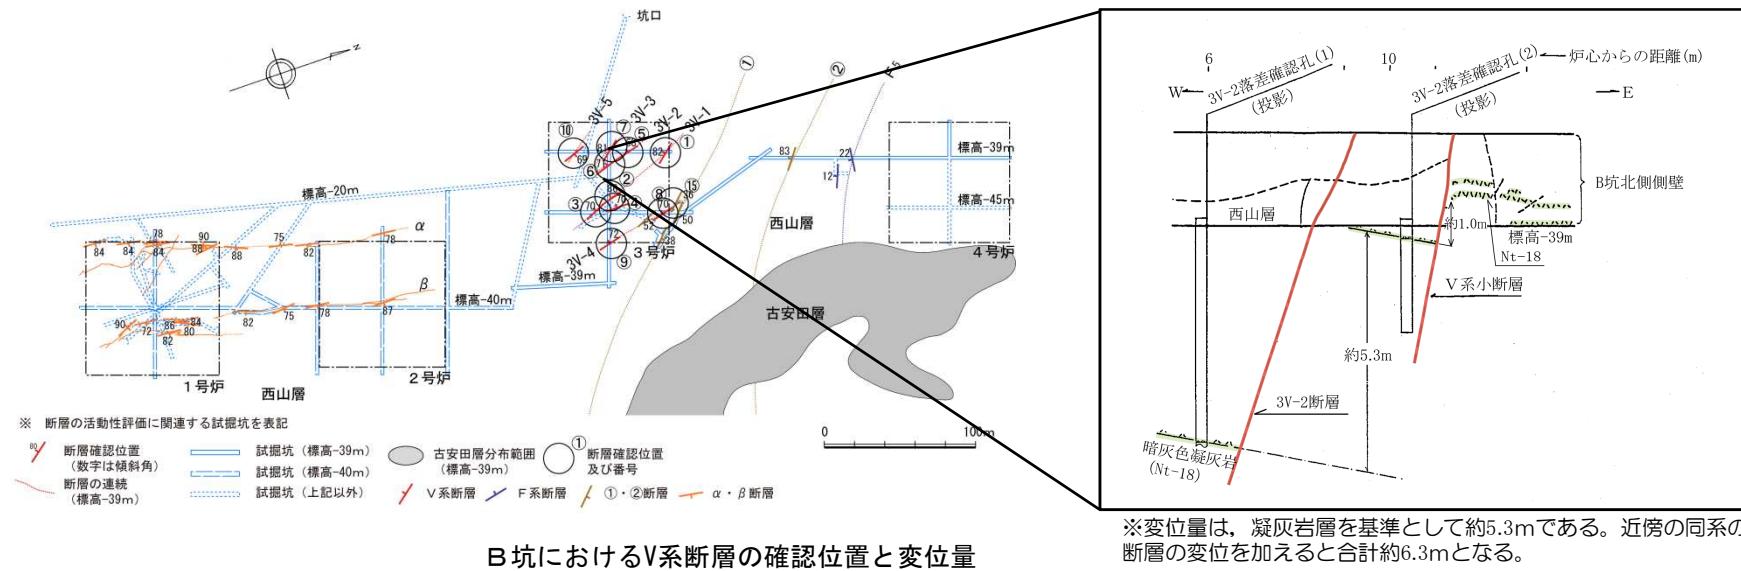
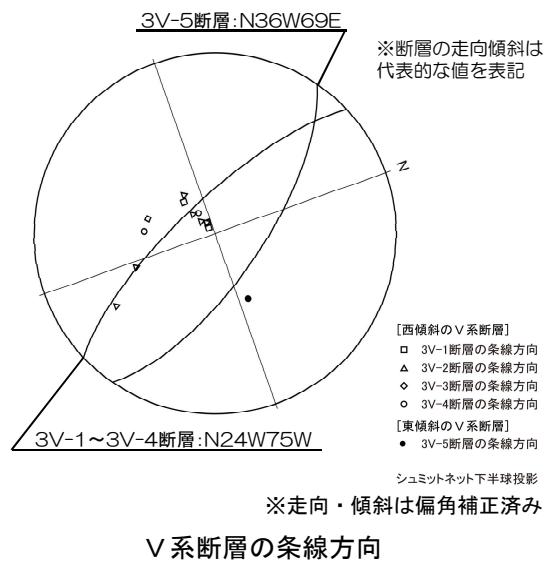
3.2.2. V系断層（V系断層の変位量）

- 变位センスは、西傾斜の3V-1～3V-4断層では西落ちを示し、条線の方向も縦ずれを示すことから西落ち正断層である。
- 東傾斜の3V-5断層では東落ちを示し、条線の方向も縦ずれを示すことから東落ち正断層である。
- V系断層の変位量は、近傍に分布する同系統のV系小断層の変位量を含めると、3V-1断層で約4.6m、3V-2断層で約6.3m、3V-3断層で約4.0m、3V-4断層で約3.1m、3V-5断層で約1.1mである。

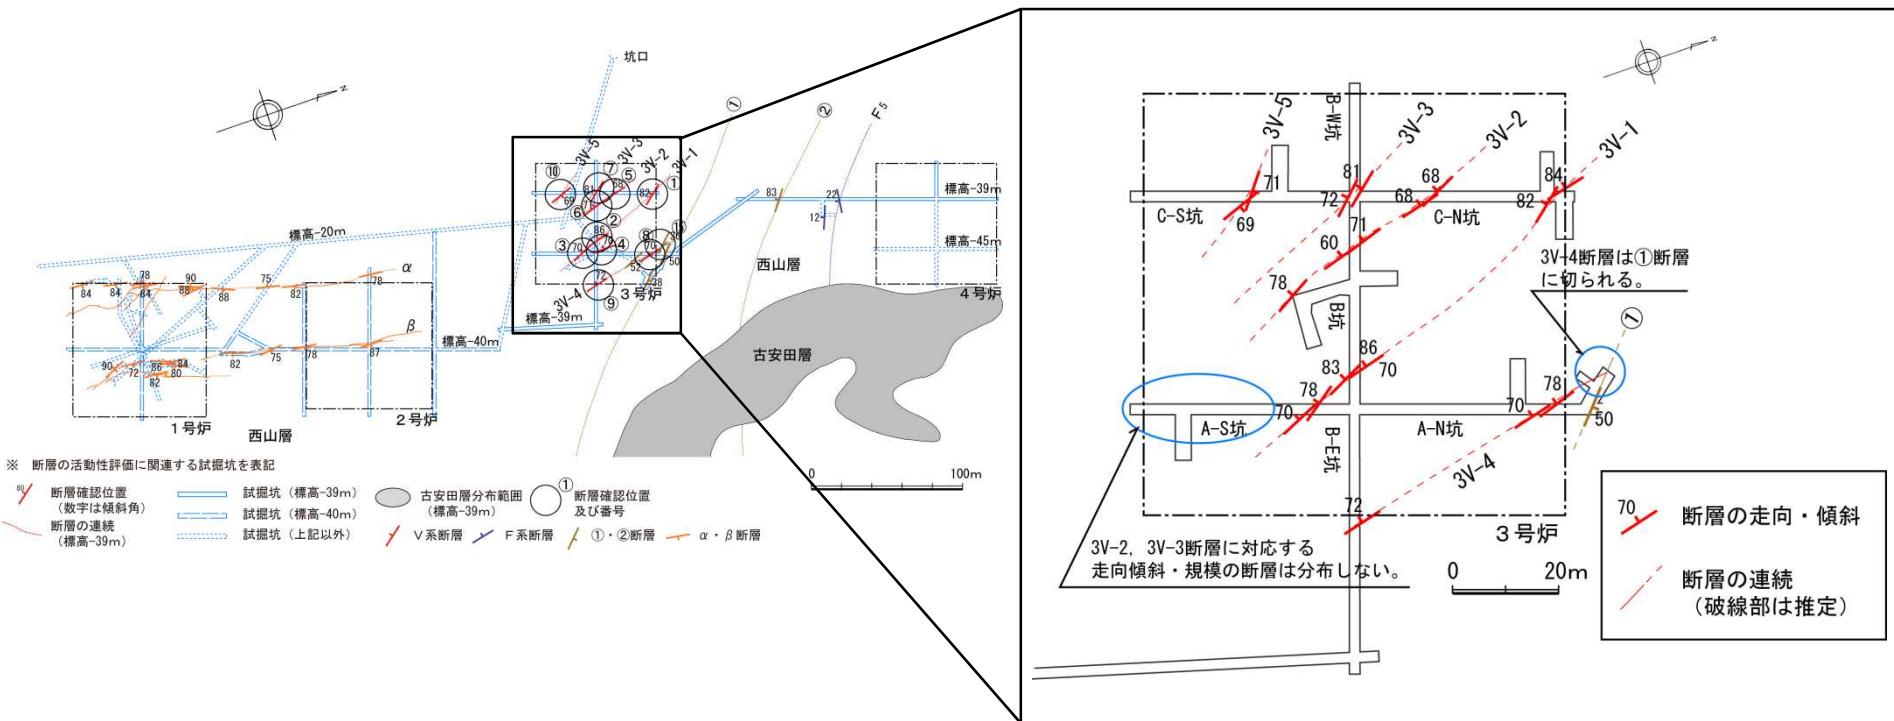
3.2.2. V系断層（V系断層の連続性）

- 3V-1断層については、3号炉試掘坑のC-N坑、B坑及びA-S坑において分布が確認されている。
- 3V-2断層についてはC-N坑、B坑及びB坑岩盤試験坑において、3V-3断層はB坑とC坑の交点付近において、3V-5断層はC-N坑において、それぞれ分布が確認されているが、南東延長部のA-S坑ではいずれの断層も確認されない。
- 3V-4断層は、A-N坑北端付近で①断層に切られる。
- 以上より、3V-1断層の連続性が最もよいと判断される。

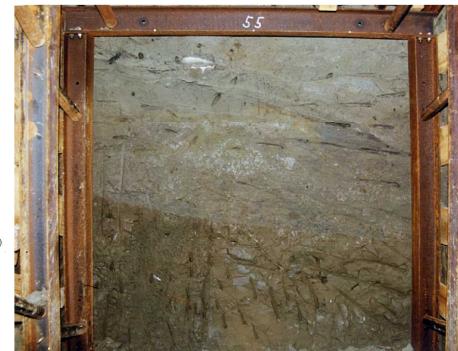
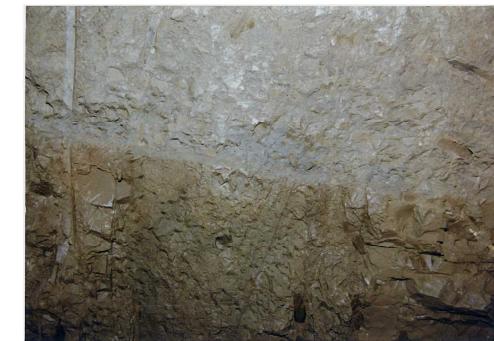
3V-1断層と古安田層との関係 (3V-1坑最終切羽)

- 3V-1～3V-5断層のうち、破碎幅及び変位量が大きく、かつ連續性のよい3V-1断層を荒浜側のV系断層の代表とした。
- 3V-1断層と古安田層の関係を確認するため、-20m坑から東北東に試掘坑を掘削して3V-1断層の延長部を確認した後、上方に向かって試掘坑による追跡調査を実施した。
- その結果、3V-1断層は古安田層に変位・変形を与えていない。
- 以上のことから、3V-1断層は古安田層堆積以降の活動は認められず、将来活動する断層等ではないと判断される。

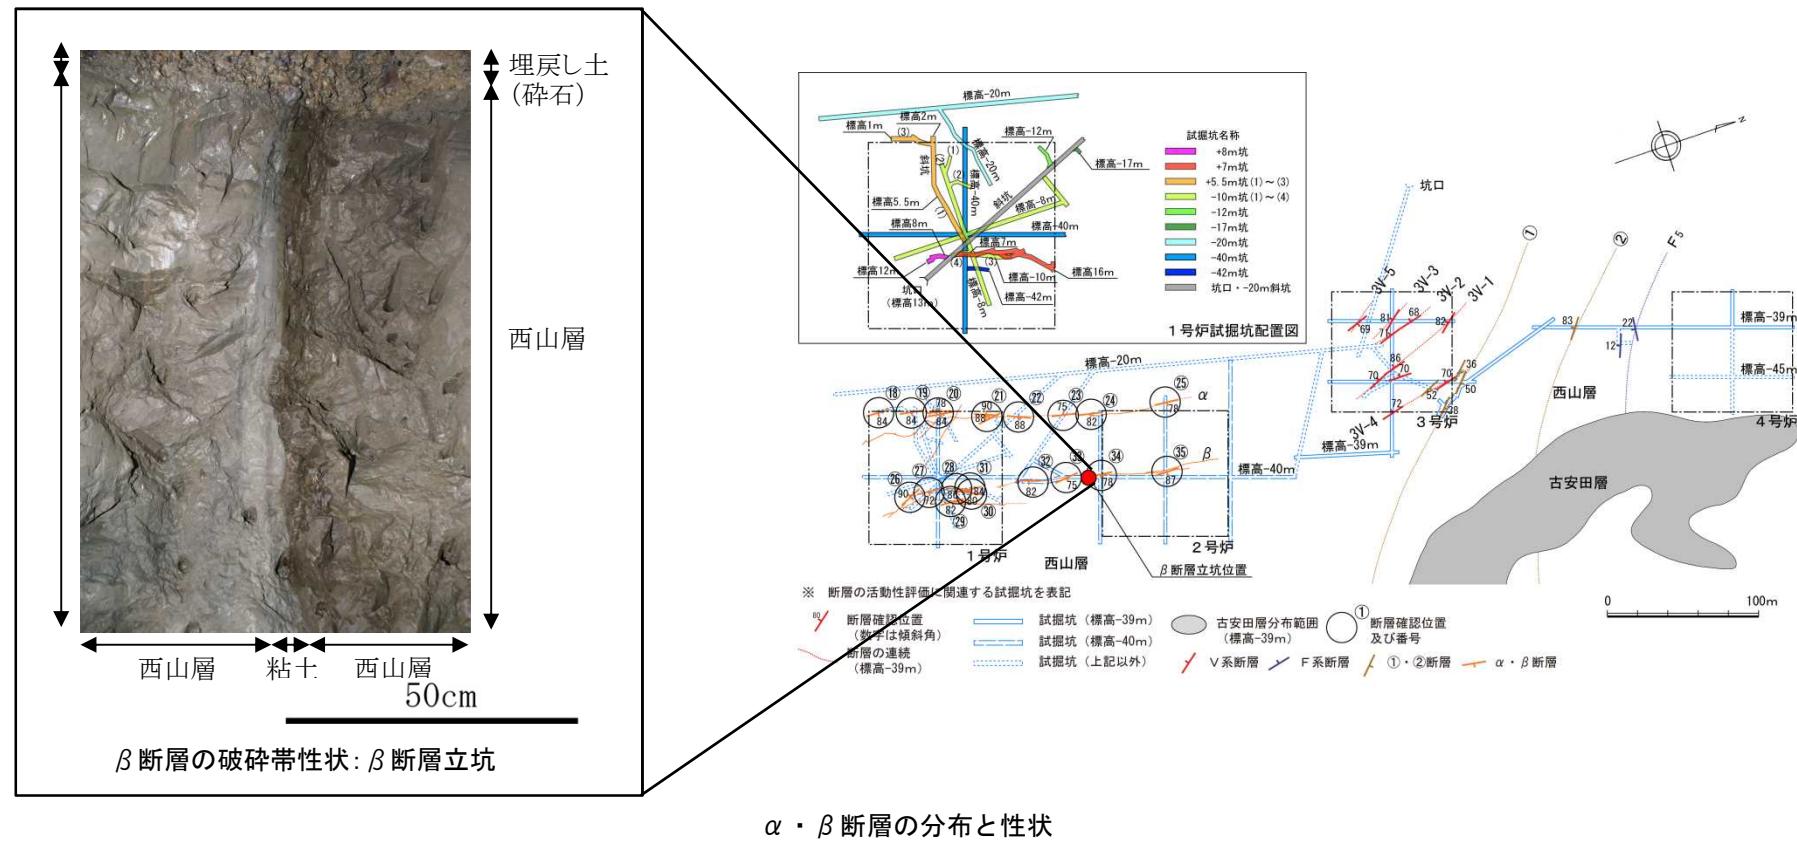
3.2.3 α ・ β 断層（概説）

- α 断層及び β 断層は、NNE-SSW走向で高角度東傾斜（一部鉛直ないし西傾斜）の断層からなり、両断層は40m～50m程度の間隔でほぼ平行に分布している。
- α 断層は、幅0～50cm程度の破碎部と幅0.1～2cm程度の粘土を伴い、 β 断層は幅0～50cm程度の破碎部と幅0.1～4cm程度の粘土を伴う。粘土は比較的良く固結している。

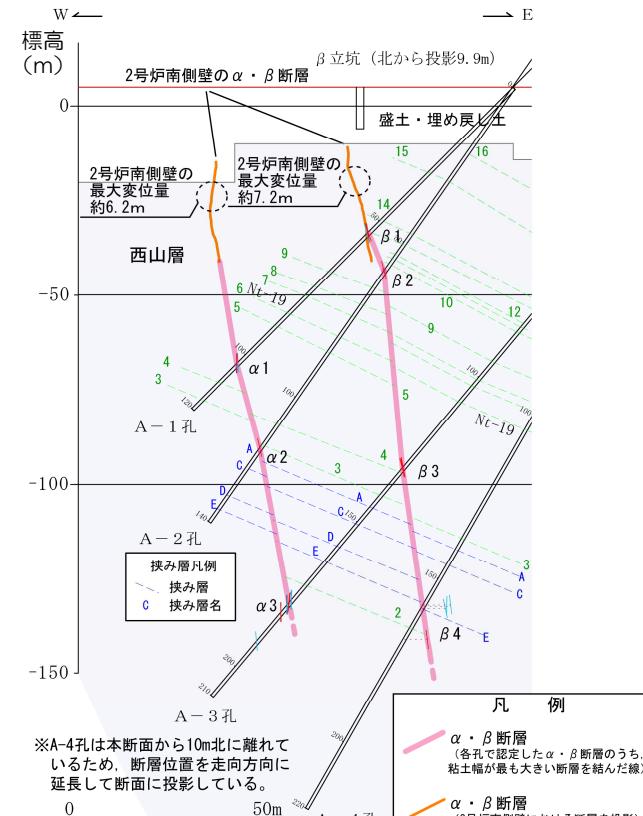
1・2号炉間の地質断面図 (A-A')

- ボーリングコア観察結果によると、 α 断層の断層粘土は、A-1孔 (α 1) では一部固結、A-3孔 (α 3) 及びB-1孔 (α 4) では固結している。
- β 断層の断層粘土は、A-1孔 (β 1) 及びA-4孔 (β 4) では固結している。

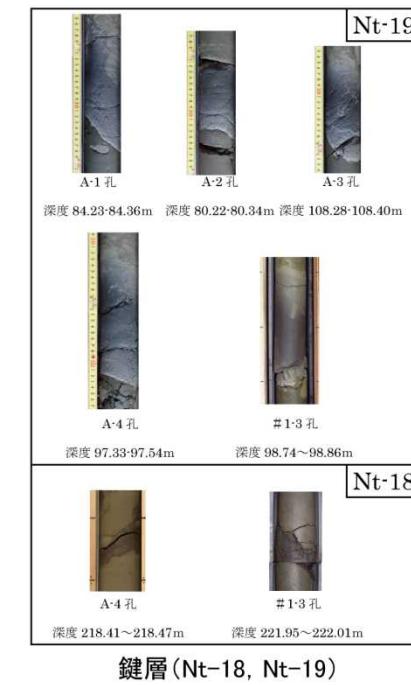
3.2.3 α ・ β 断層 (β 断層の連続性)

- 西山層の鍵層の分布状況によると、 β 断層の変位量は深度方向に減少する傾向を示す。
- A-4孔の深度218m付近及び#1-3孔の深度222m付近に分布する鍵層 Nt-18 は、褶曲構造に調和した分布を示しており、東落ちを示唆する変位は認められない。
- これらのことから、 β 断層は地下深部には連続しないと判断される。

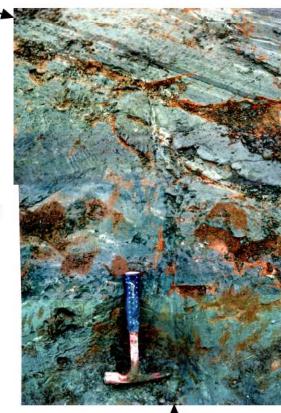
1号炉北側法面スケッチ

- α 断層は、古安田層A₃部層中に連続するが、古安田層中の低角度小断層（走向・傾斜：N2W14E）で止まっており、これより上位には延びていない。
- β 断層は、古安田層A₃部層中に連続するが、古安田層中の低角度小断層（走向・傾斜：N50W27E）で止まつており、これより上位には延びていない。

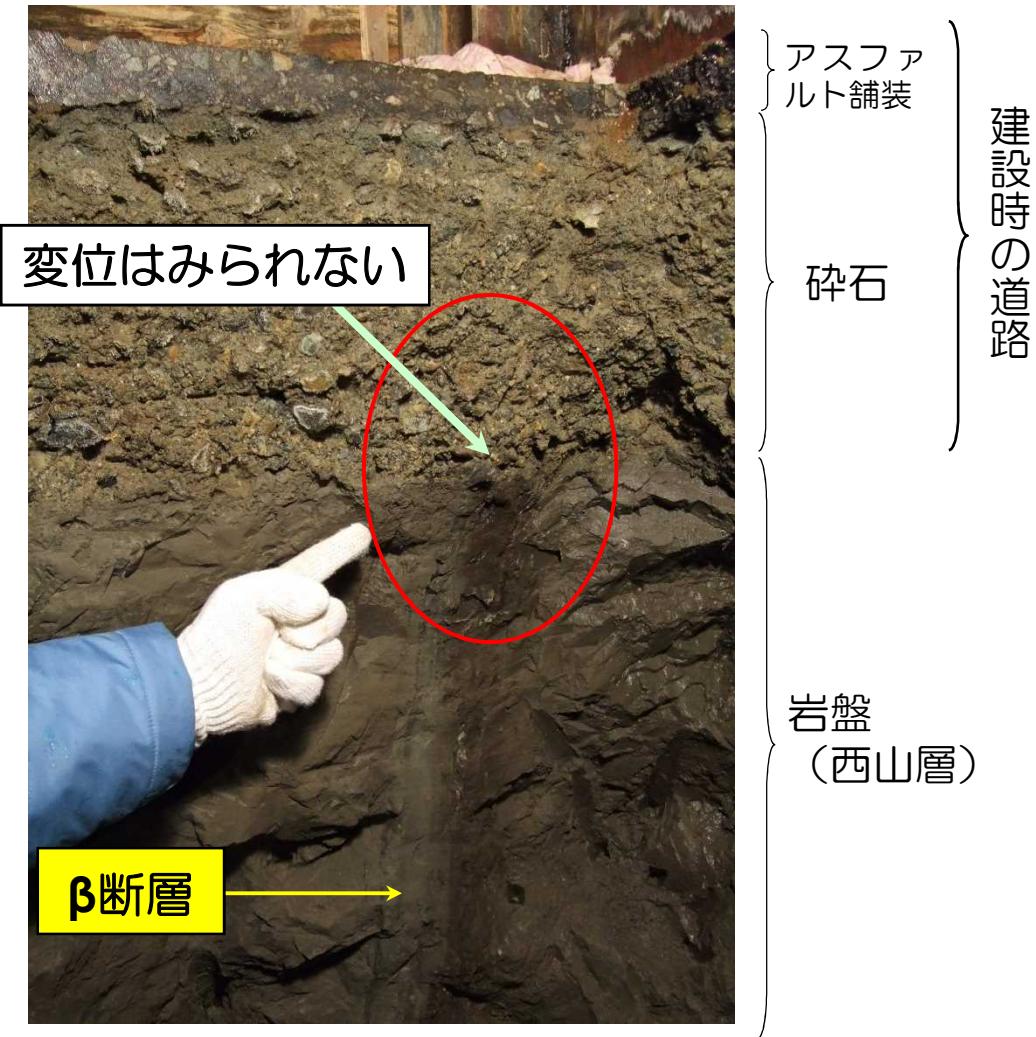
- 新潟県中越沖地震に伴う活動の有無を立坑調査により確認した結果、 β 断層は建設時の道路面に変位・変形を与えていない。

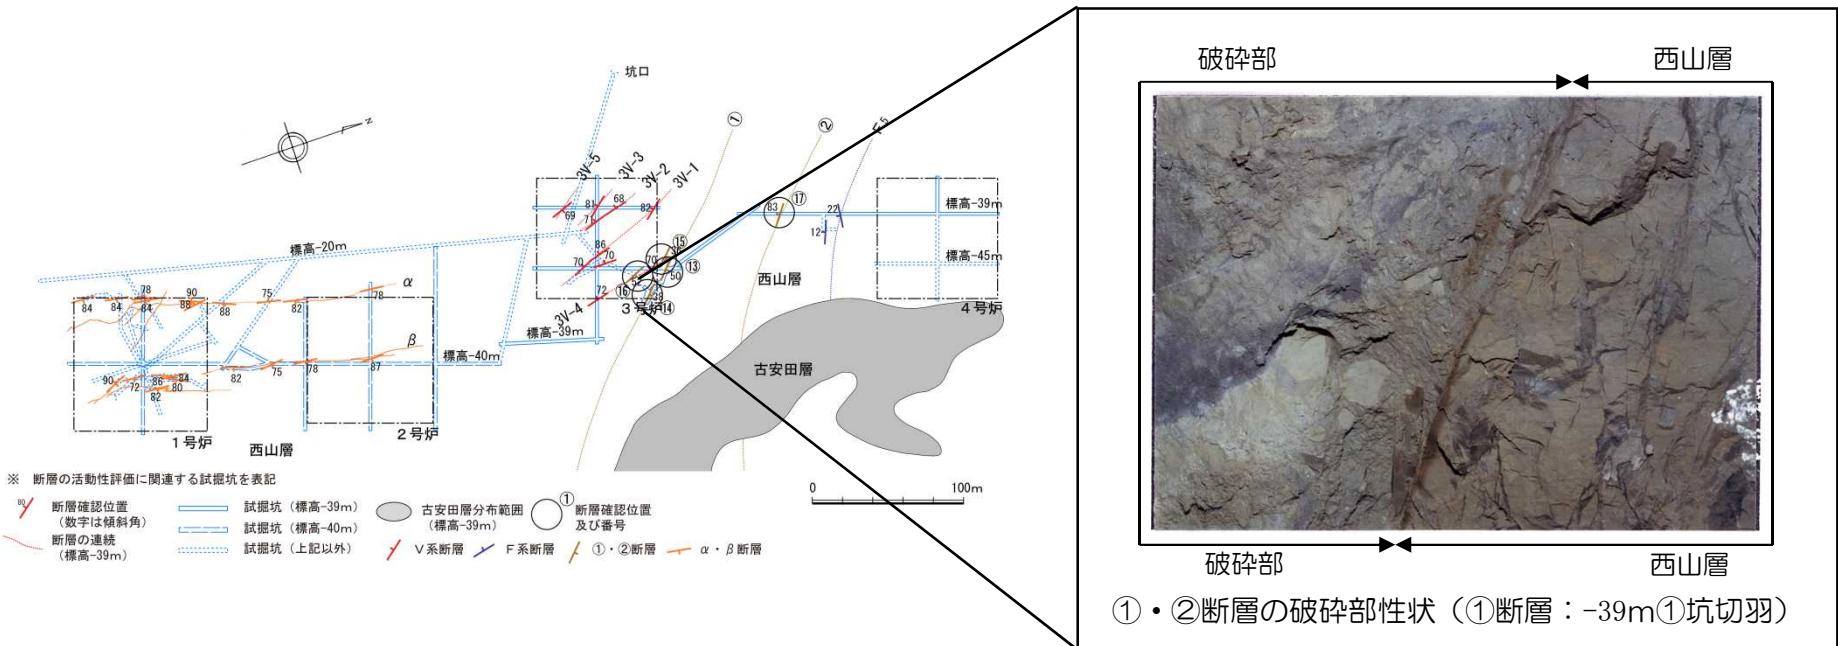
①・②断層の分布と性状

- ①・②断層は、NW-SE走向で中角度北東傾斜の①断層と、NW-SE走向で高角度南西傾斜の②断層からなる。
- ①断層は平均幅280cm程度の、②断層は平均幅220cm程度のそれぞれ亜角礫を含む破碎部を伴う。断層面が不明瞭となる場合がある。

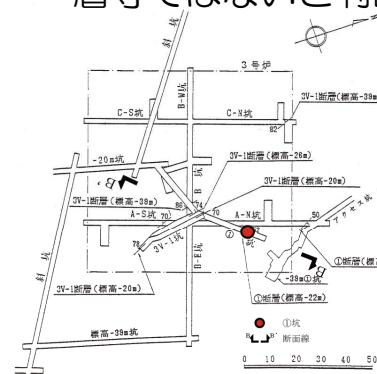
調査位置図

- ①断層と古安田層との関係を確認するため、-20m坑から東北東に試掘坑を掘削して①断層の延長部を確認した。
- その結果、①断層は古安田層と西山層の境界面に変位・変形を与えておらず、かつ、古安田層中に伸びていない。
- 以上のことから、①・②断層は古安田層堆積以降の活動は認められず、将来活動する可能性のある断層等ではないと判断される。

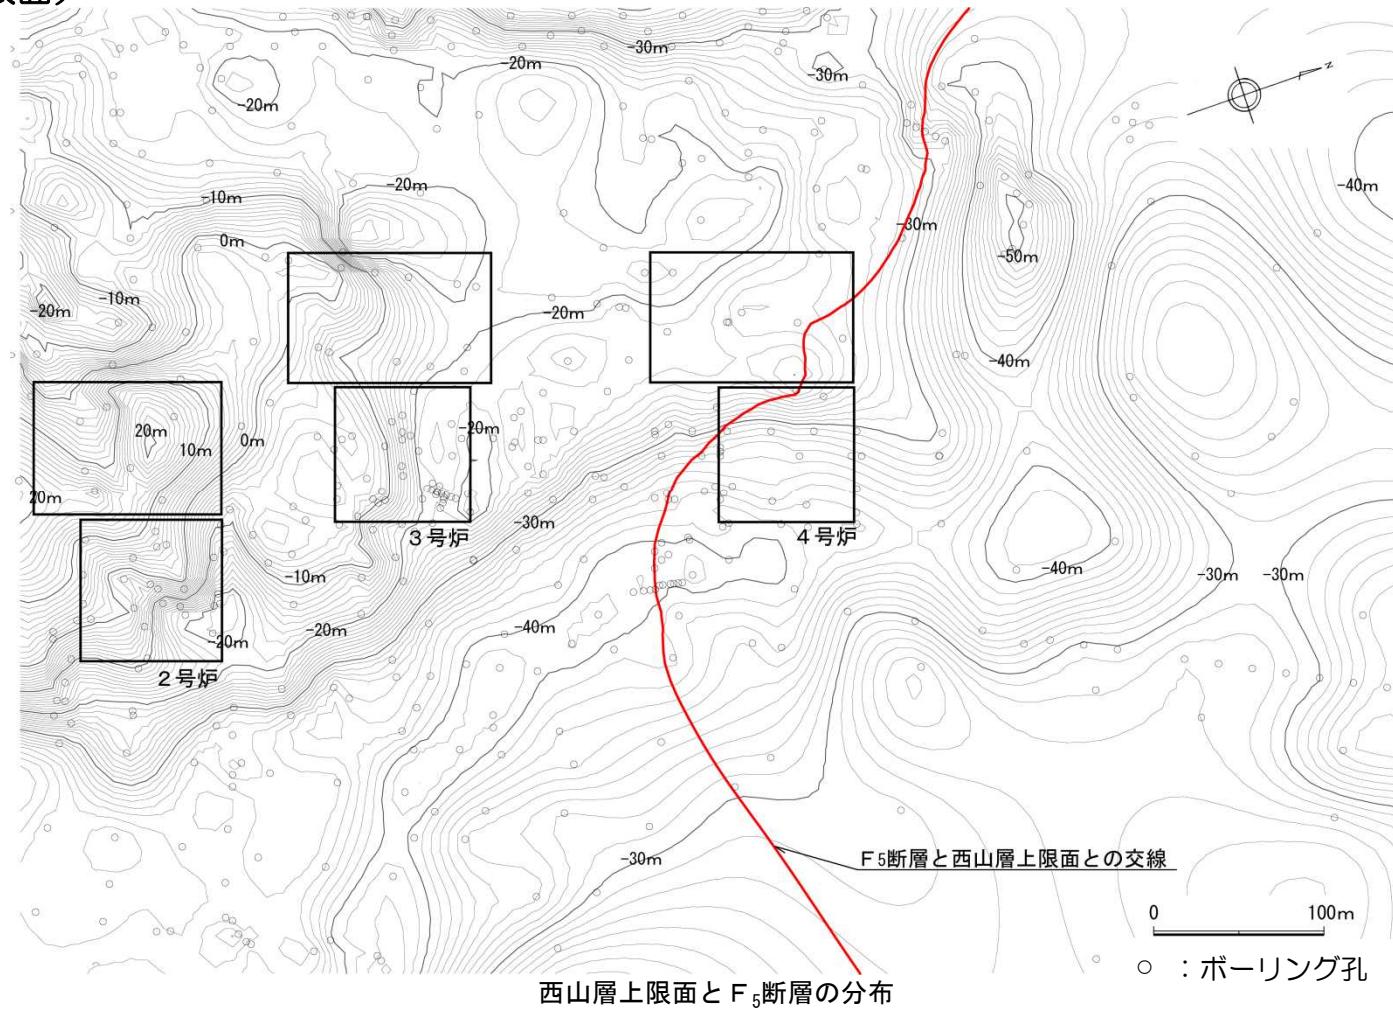
(西山層上限面)

- 西山層上限面は、 F_5 断層を境して系統的な地形の屈曲や段差などが認められないことから、 F_5 断層の中期更新世以降の累積的な断層活動は推定されない。

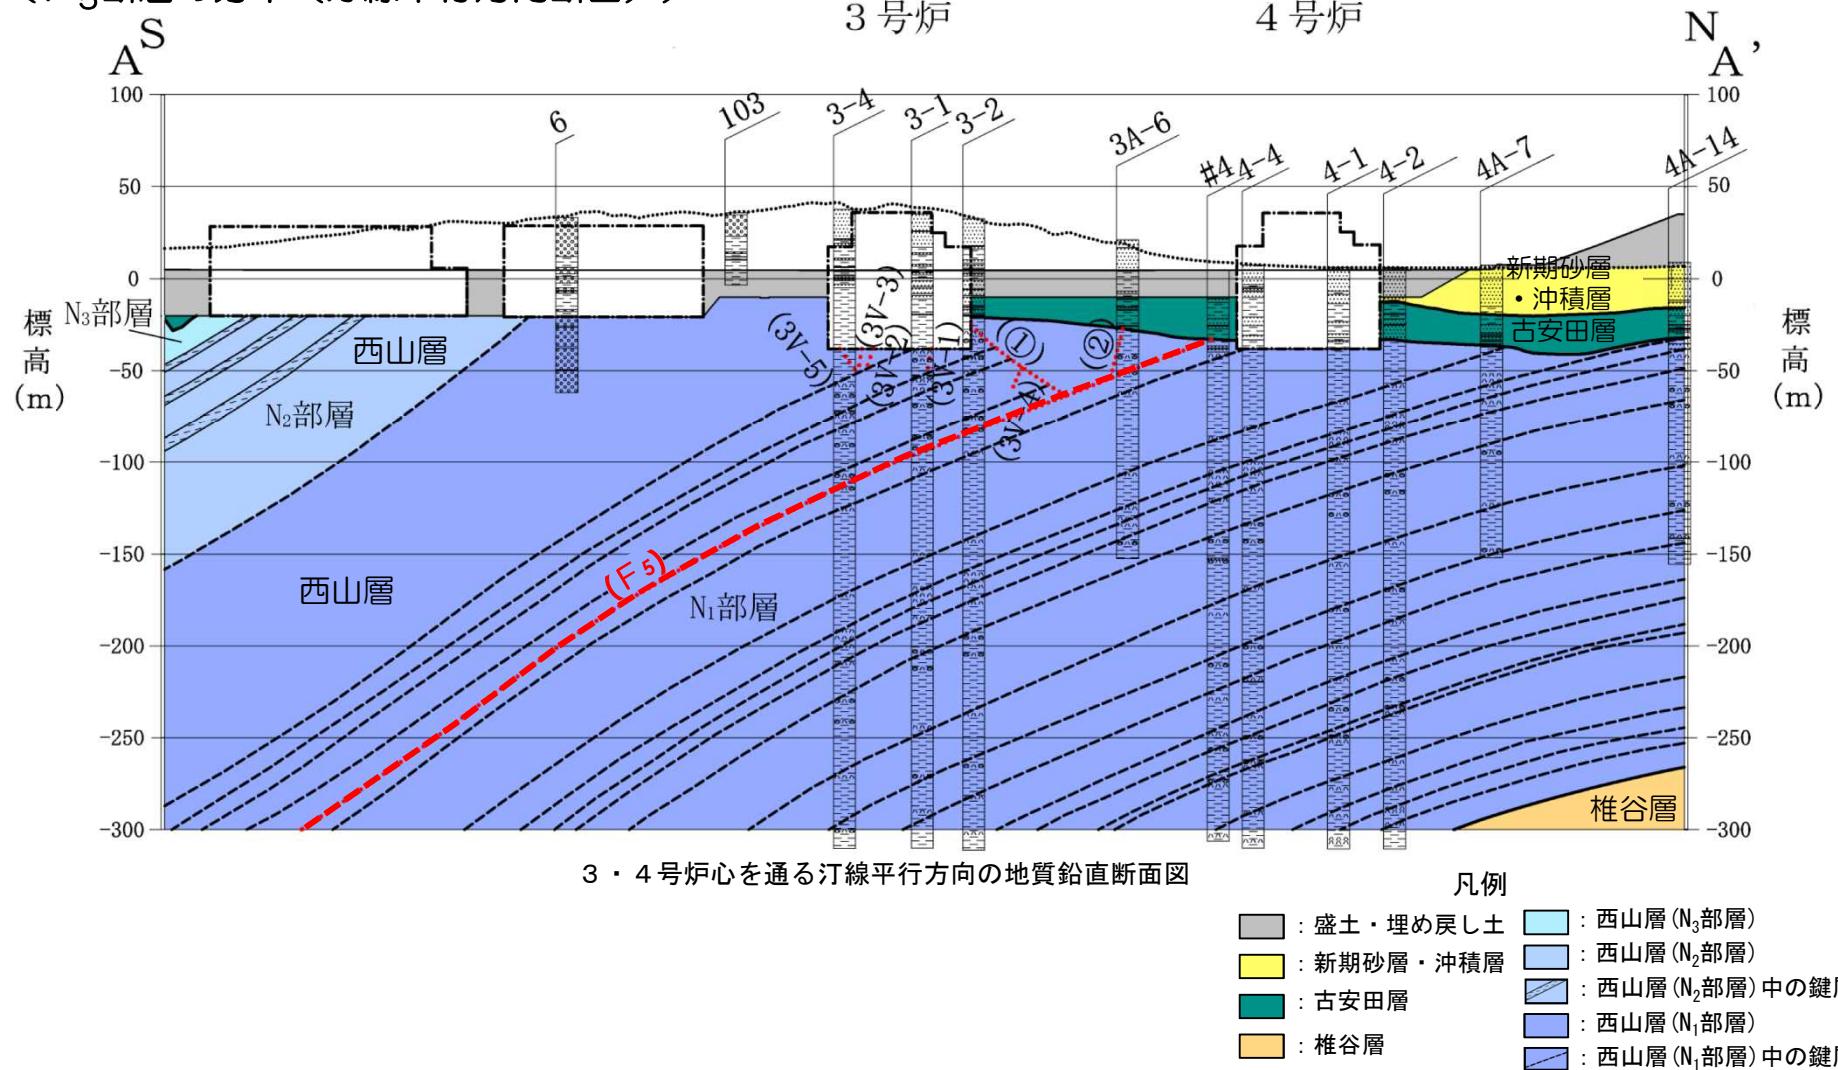
(F₅断層の分布 (汀線平行方向断面))

- F_5 断層は、西山層中の鍵層とほぼ平行に分布しており、層面すべり断層と判断される。

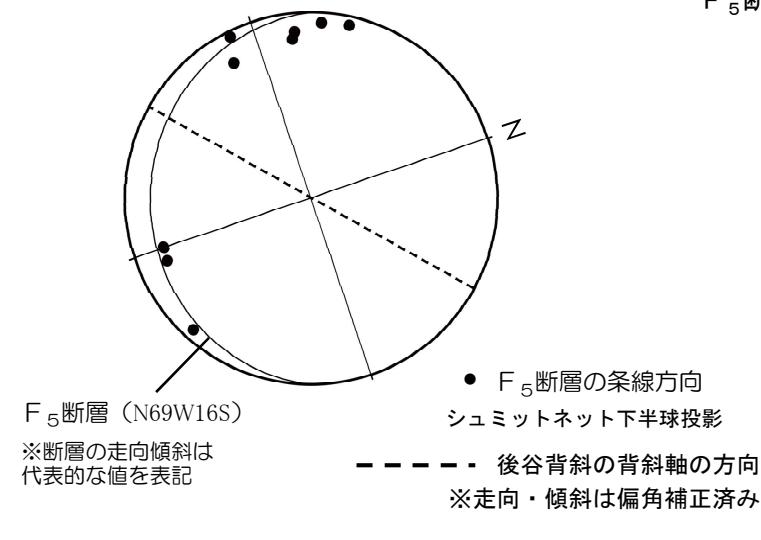
F₅断層の分布と性状

- F系断層は、WNW-ESE走向で南に緩く傾斜する西山層の層理面に平行な断層で、F₅断層が分布する。
- 平均幅5cm程度の破碎部及び平均幅6.6cm程度の黒色粘土を伴う。
- 試掘坑（標高-39m付近、西山層の被り約10m）で観察されたF₅断層の条線は、褶曲軸に中～高角度で交差する方向を示し、褶曲の成長に伴って形成されたと考えられる。
